Rapport de mission de repérage des matériaux et produits contenant de l'amiante avant travaux

Adresse :	5 BD DUNANT - BD DUNAND
CP - Ville :	53700 VILLAINES LA JUHEL
Référence client :	_00103000070000100094_
Date du repérage :	27/07/2017
Désignation :	Appartement n° 94 de type 3 situé au 03 ème étage

Référence:
002HD001632

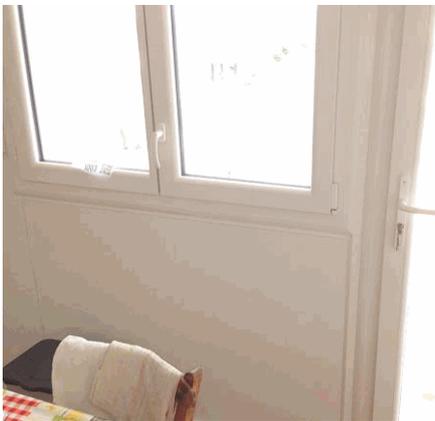
Appartement n°94	Vol 3 (Cuisine)	Cloisons légères ou préfabriquées		I1			I1 - 1				Impossible de voir les matériaux présent entre le panneau bois intérieur et le panneau PVC extérieur sans dépose de ceux ci
Appartement n°94	Vol 10 (Entrée)	Murs et cloisons	Enduit plâtre (Porteur pièces sèches)	P6	Réalisation d'un prélèvement		002HD0016 32 n°6 - 1 - 002HD0016 32 n°6 - 2	P6	Ciment Effritable Gris Enduit Effritable Beige Peinture Effritable Blanc	Négatif	Négatif sur analyse

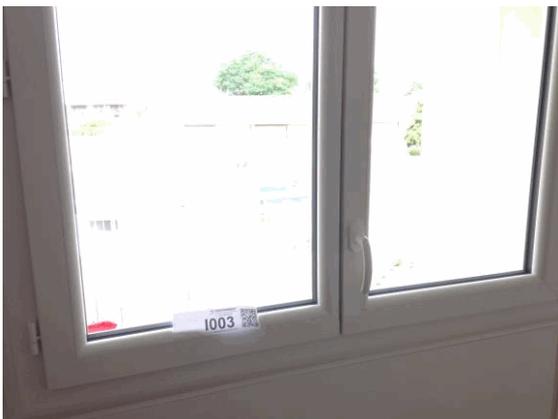
Appartement n°94	Vol 3 (Cuisine)	Menuiseries	PVC 4/16/4	I3			I3 - 1				Aucun prélèvement réalisé à la demande du client sur les menuiseries PVC
Appartement n°94	Vol 8 (Séjour)	Menuiseries	PVC 4/16/4	I3			I3 - 1				Aucun prélèvement réalisé à la demande du client sur les menuiseries PVC
Appartement n°94	Vol 5 (Chambre 1)	Menuiseries	PVC 4/16/4	I3			I3 - 1				Aucun prélèvement réalisé à la demande du client sur les menuiseries PVC

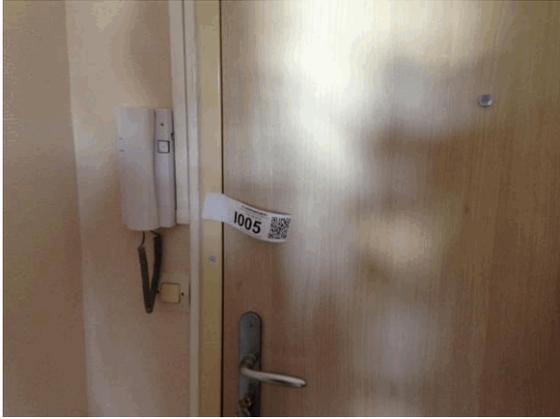
Plan	Localisation	Composant	Partie composant	Descriptif de l'action menée				Laboratoire			Conclusion
				Réf action	Observation	Précision loc.	Ref photo	Ref Prél.	Descriptif	Résultat	
Appartement n°94	Vol 6 (Chambre 2)	Menuiseries	PVC 4/16/4	I3			I3 - 1				Aucun prélèvement réalisé à la demande du client sur les menuiseries PVC
Appartement n°94	Vol 10 (Entrée)	Menuiseries	Porte d'entrée 4 points sécurité	I5			I5 - 1				Aucun prélèvement réalisé à la demande du client
