Rapport de mission de repérage des matériaux et produits contenant de l'amiante avant travaux

Adresse :	5 BD DUNANT - BD DUNAND
CP - Ville :	53700 VILLAINES LA JUHEL
Référence client :	_00103000070000100096_
Date du repérage :	27/07/2017
Désignation :	Appartement n° 96 de type 1BIS situé au 03 ème étage

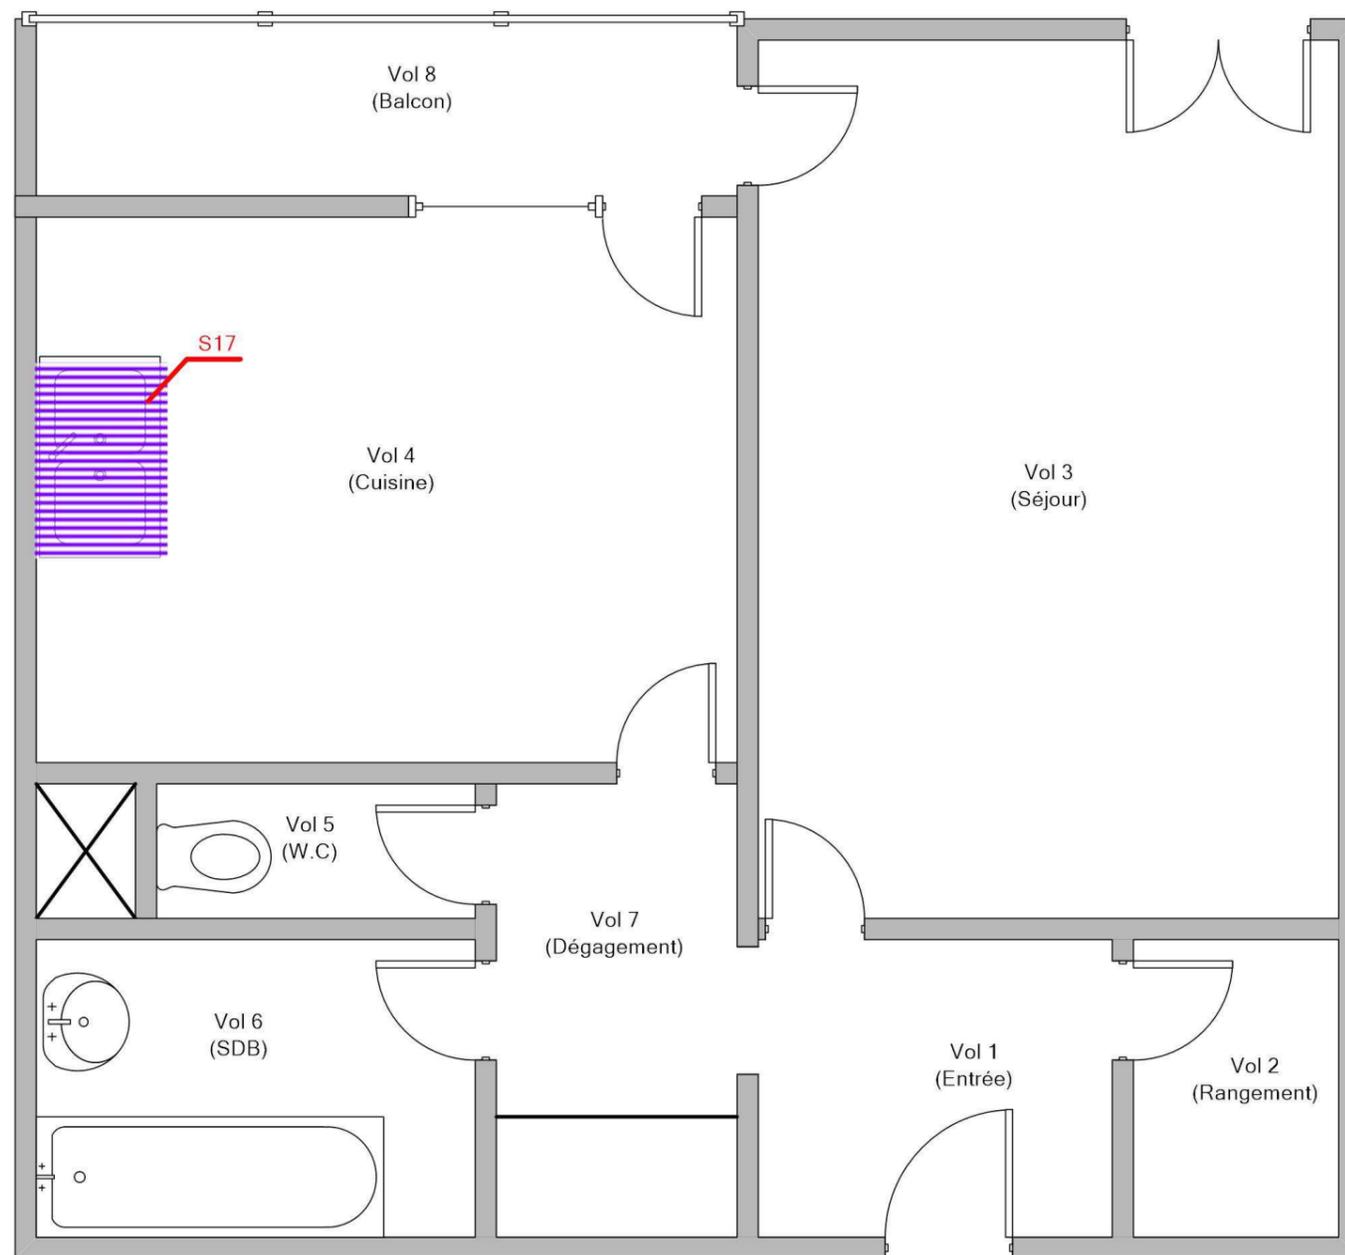
Localisation	Catégorie	Composant	Partie de composant	Sur avis / réf pré.
Vol 4 (Cuisine)	Equipements divers et accessoires	Evier	Tampon bitumineux	S17

S17: Tampon bitumineux évier

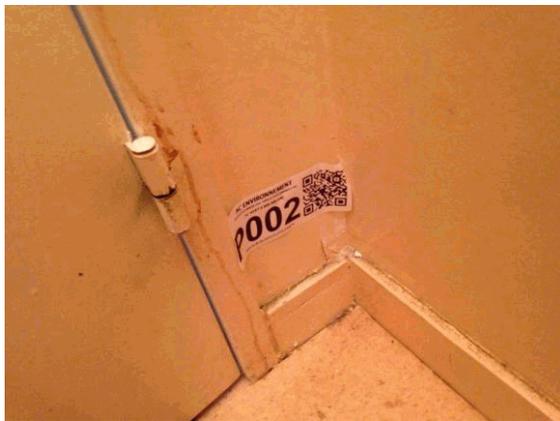
002VZ000067 n°2 - 1 (P2)

Appartement n°96	Vol 6 (SDB) - Vol 4 (Cuisine)	Cloisons légères ou préfabriquées	Cloison et doublage plaque plâtre pièces humides	S2 - S3	Sondage et extension de la zone homogène du prélèvement P2		002VZ000 067 n°2 - 1 - 002VZ000 067 n°2 - 2	P2	Carton Souple Fibreux Beige Enduit Effritable Blanc Papier Fibreux Souple Beige Peinture Effritable Beige	Négatif	Négatif sur analyse
Appartement n°96	Vol 1 (Entrée)	Murs et cloisons	Enduit plâtre porteurs pièces sèches	P4	Réalisation d'un prélèvement		002VZ000 067 n°4 - 1 - 002VZ000 067 n°4 - 2	P4	Ciment Effritable Gris Enduit Effritable Beige Peinture Effritable Blanc	Négatif	Négatif sur analyse
Appartement n°96	Vol 2 (Rangement) - Vol 3 (Séjour) - Vol 7 (Dépagement)	Murs et cloisons	Enduit plâtre porteurs pièces sèches	S6 - S7 - S8	Sondage et extension de la zone homogène du prélèvement P4		002VZ000 067 n°4 - 1 - 002VZ000 067 n°4 - 2	P4	Ciment Effritable Gris Enduit Effritable Beige Peinture Effritable Blanc	Négatif	Négatif sur analyse

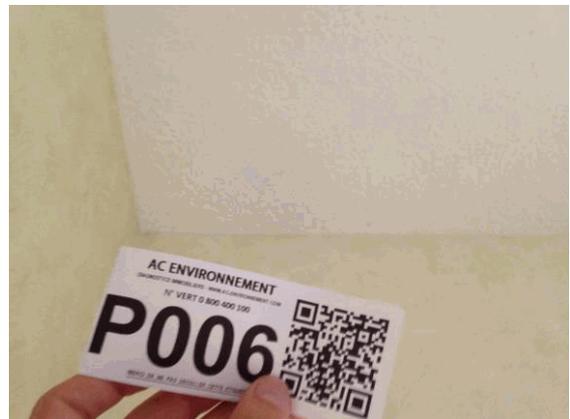
002VZ000067 n°6 - 1 (P6)

Appartement n°96	Vol 1 (Entrée) - Vol 2 (Rangement) - Vol 3 (Séjour)	Plafonds	Enduit plâtre pièces sèches	S13 - S14 - S15	Sondage et extension de la zone homogène du prélèvement P6		002VZ000 067 n°6 - 1	P6	Ciment Effritable Gris Enduit Effritable Beige Peinture Effritable Blanc	Négatif	Négatif sur analyse

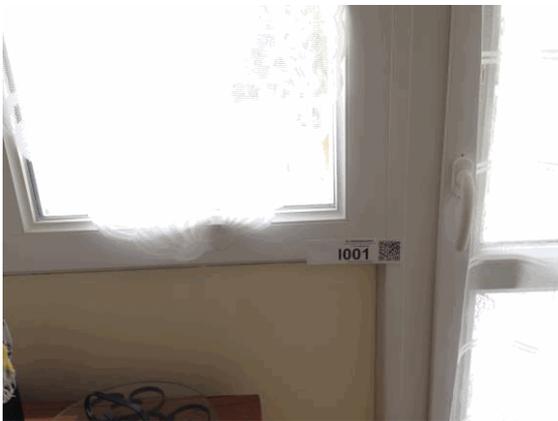
Appartement n°96	Vol 4 (Cuisine)	Menuiseries	P.V.C 4/16/4	I1			I1 - 1				Aucun prélèvement réalisé à la demande du client sur les menuiseries PVC
Appartement n°96	Vol 3 (Séjour)	Menuiseries	P.V.C 4/16/4	I1			I1 - 1				Aucun prélèvement réalisé à la demande du client sur les menuiseries PVC
Appartement n°96	Vol 3 (Séjour)	Cloisons légères ou préfabriquées	Panneaux de cloisons bois	I4			I4 - 1				aucun prélèvement sans sondage destructif
Appartement n°96	Vol 1 (Entrée)	Menuiseries	Porte d'entrée	I5							Aucun prélèvement réalisé à la demande du client
