Rapport de mission de repérage des matériaux et produits contenant de l'amiante avant travaux

Adresse :	25 RUE CROIX BOULEUX - LE LOUVRE 1
CP - Ville :	53200 CHATEAU GONTIER
Référence client :	_00104000040000100098_
Date du repérage :	29/06/2017
Désignation :	Appartement n° 98 de type 3 situé au RDC

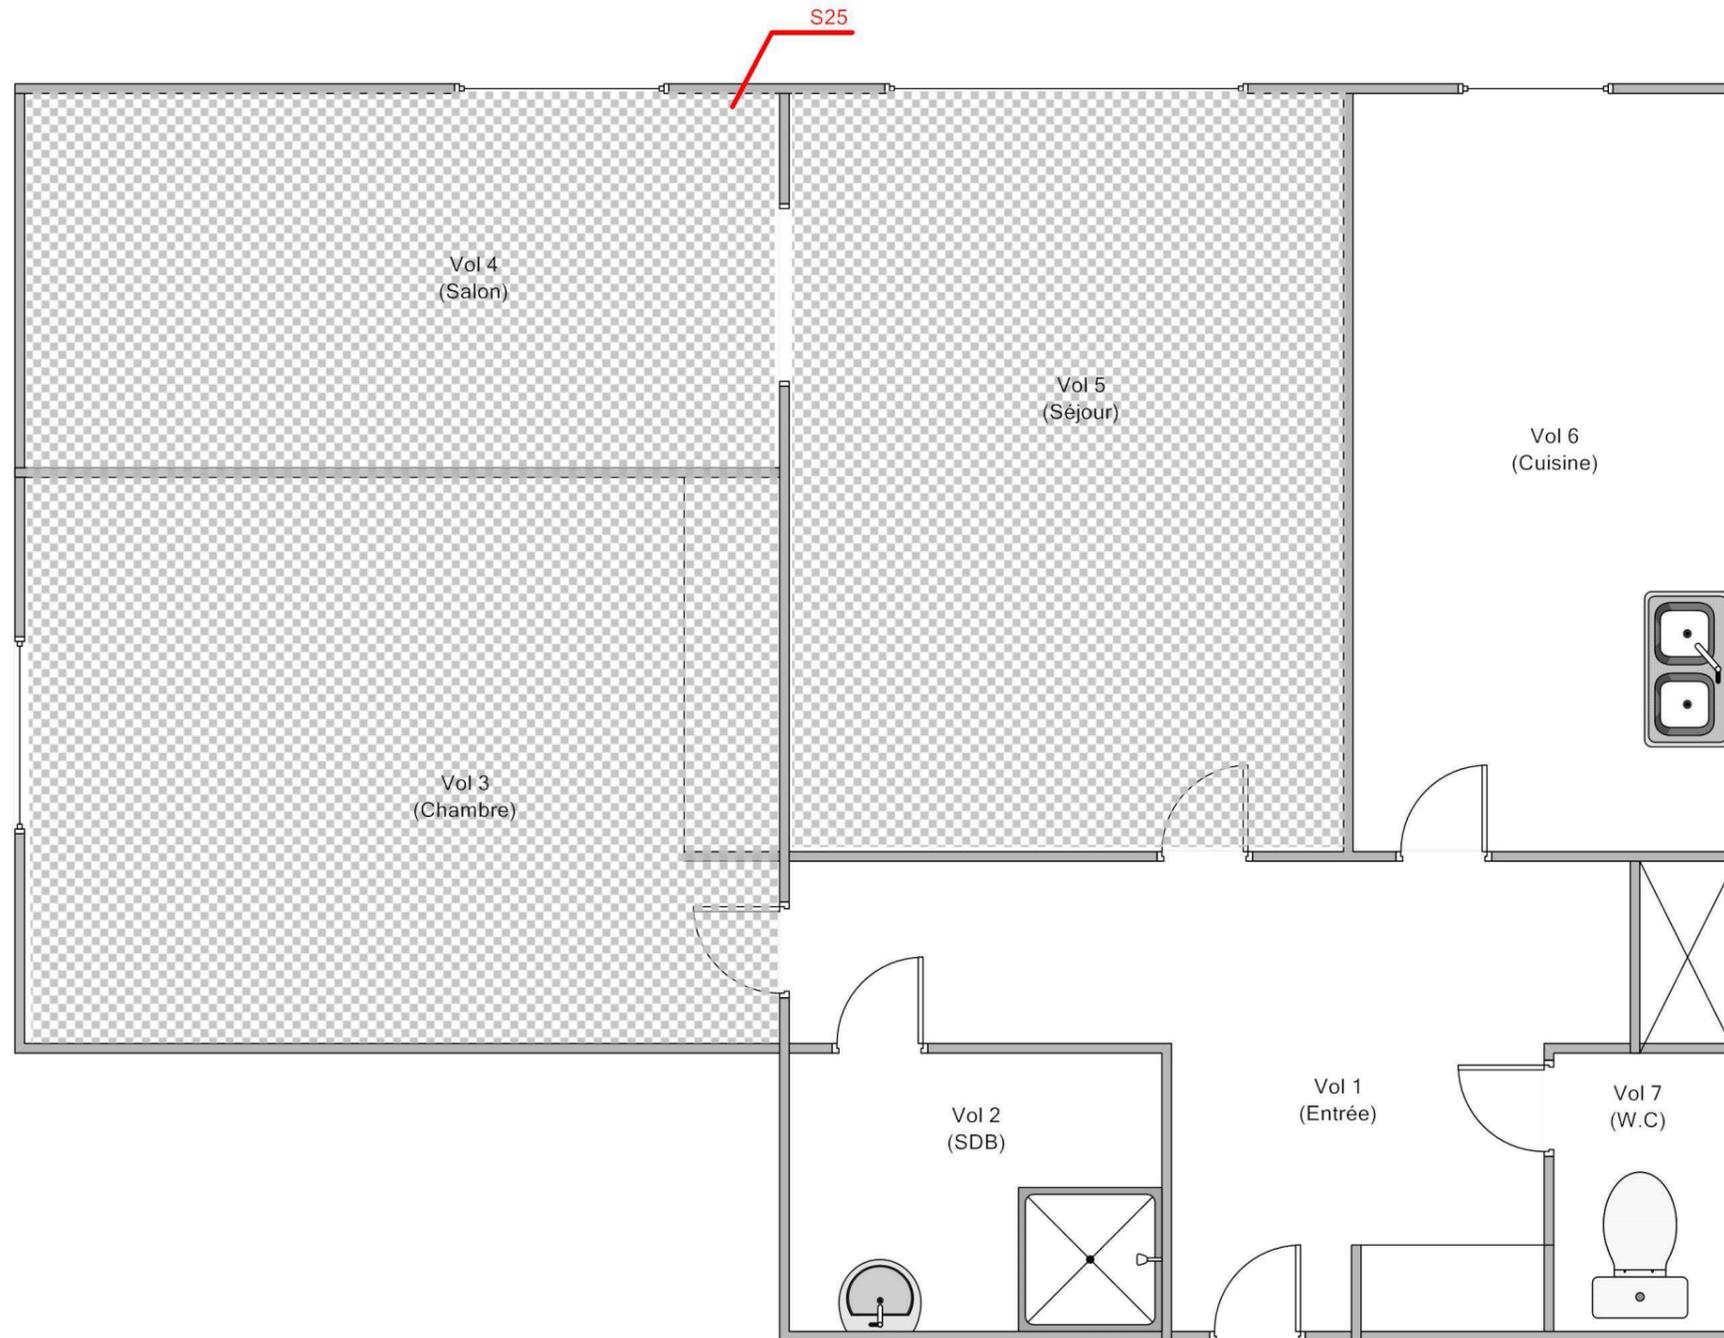
APPARTEMENT N°98 - MPCA REVÊTEMENT DE SOL

S25: Dalles plastiques beiges + colle noire
--	---

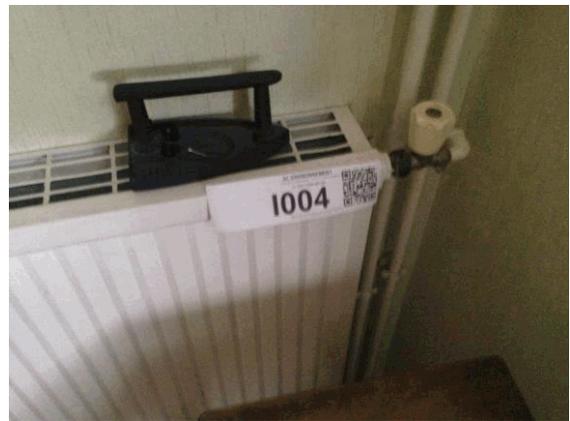
Plan	Localisation	Composant	Partie composant	Descriptif de l'action menée				Laboratoire			Conclusion
				Réf action	Observation	Précision loc.	Ref photo	Ref Prél.	Descriptif	Résultat	
Appartement n°98	Vol 6 (Cuisine)	Evier	Mastic étanchéité	I2			I2 - 1				Aucun prélèvement réalisé à la demande du client sur l'ensemble des mastics des appareils sanitaires et équipements divers
Appartement n°98	Vol 2 (SDB)	Evier	Mastic étanchéité	I2			I2 - 1				Aucun prélèvement réalisé à la demande du client sur l'ensemble des mastics des appareils sanitaires et équipements divers
Appartement n°98	Vol 6 (Cuisine)	Radiateurs	Joints	I4			I4 - 1				Aucun prélèvement réalisé à la demande du client
Appartement n°98	Vol 5 (Séjour)	Radiateurs	Joints	I4			I4 - 1				Aucun prélèvement réalisé à la demande du client
