Rapport de mission de repérage des matériaux et produits contenant de l'amiante avant travaux

Adresse :	25 RUE CROIX BOULEUX - LE LOUVRE 1
CP - Ville :	53200 CHATEAU GONTIER
Référence client :	_00104000040000100100_
Date du repérage :	29/06/2017
Désignation :	Appartement n° 100 de type 4 situé au RDC

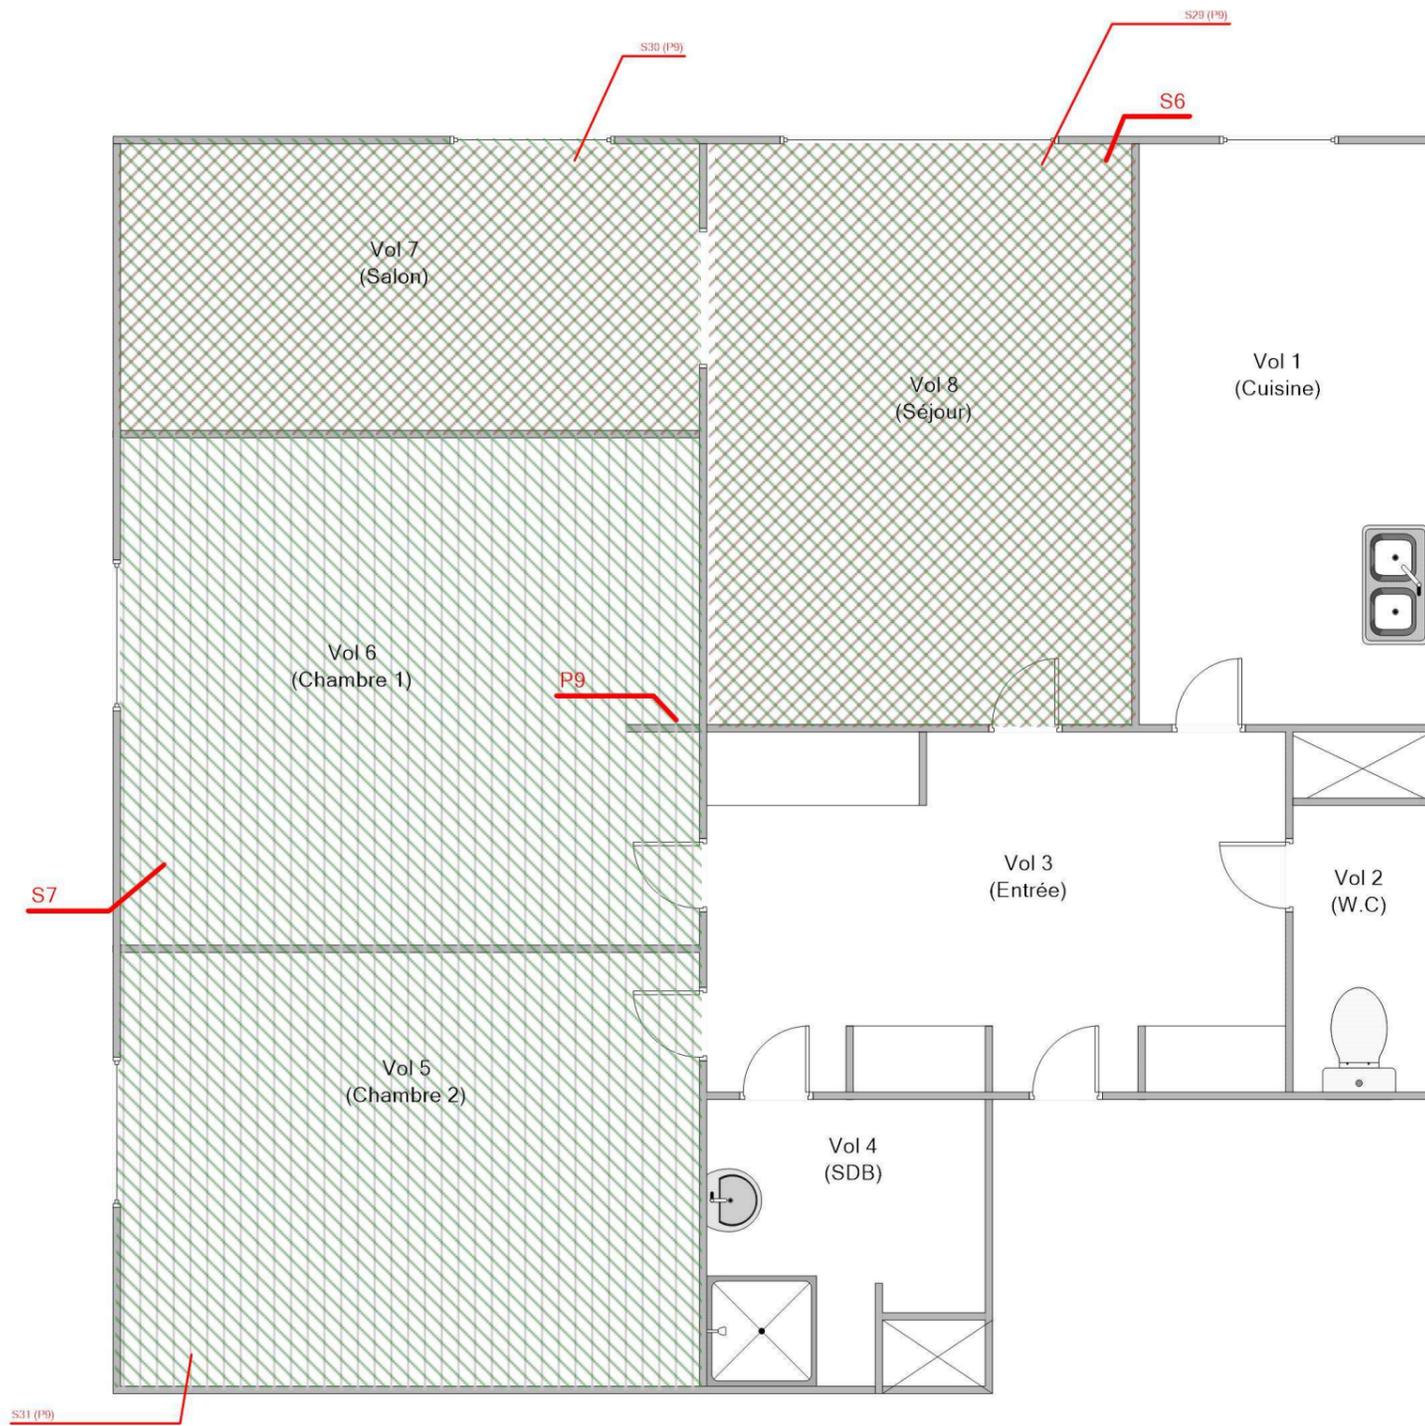
APPARTEMENT N°100 - MPCA REVÊTEMENT DE SOL

Commentaire n°3 : Le prélèvement N°3 positif de ragréage, est peut être dû à la présence d'une ancienne dalle présente à l'origine de la placard des chambres. Il s'agit du seul ragréage positif présent dans l'immeuble. Des investigations complémentaires sont prévoir en cas de travaux sur ce matériau.

P9 : Ragréage
	S6: Dalles plastiques marrons + colle noire
	S7: Dalles plastiques beiges + colle noire

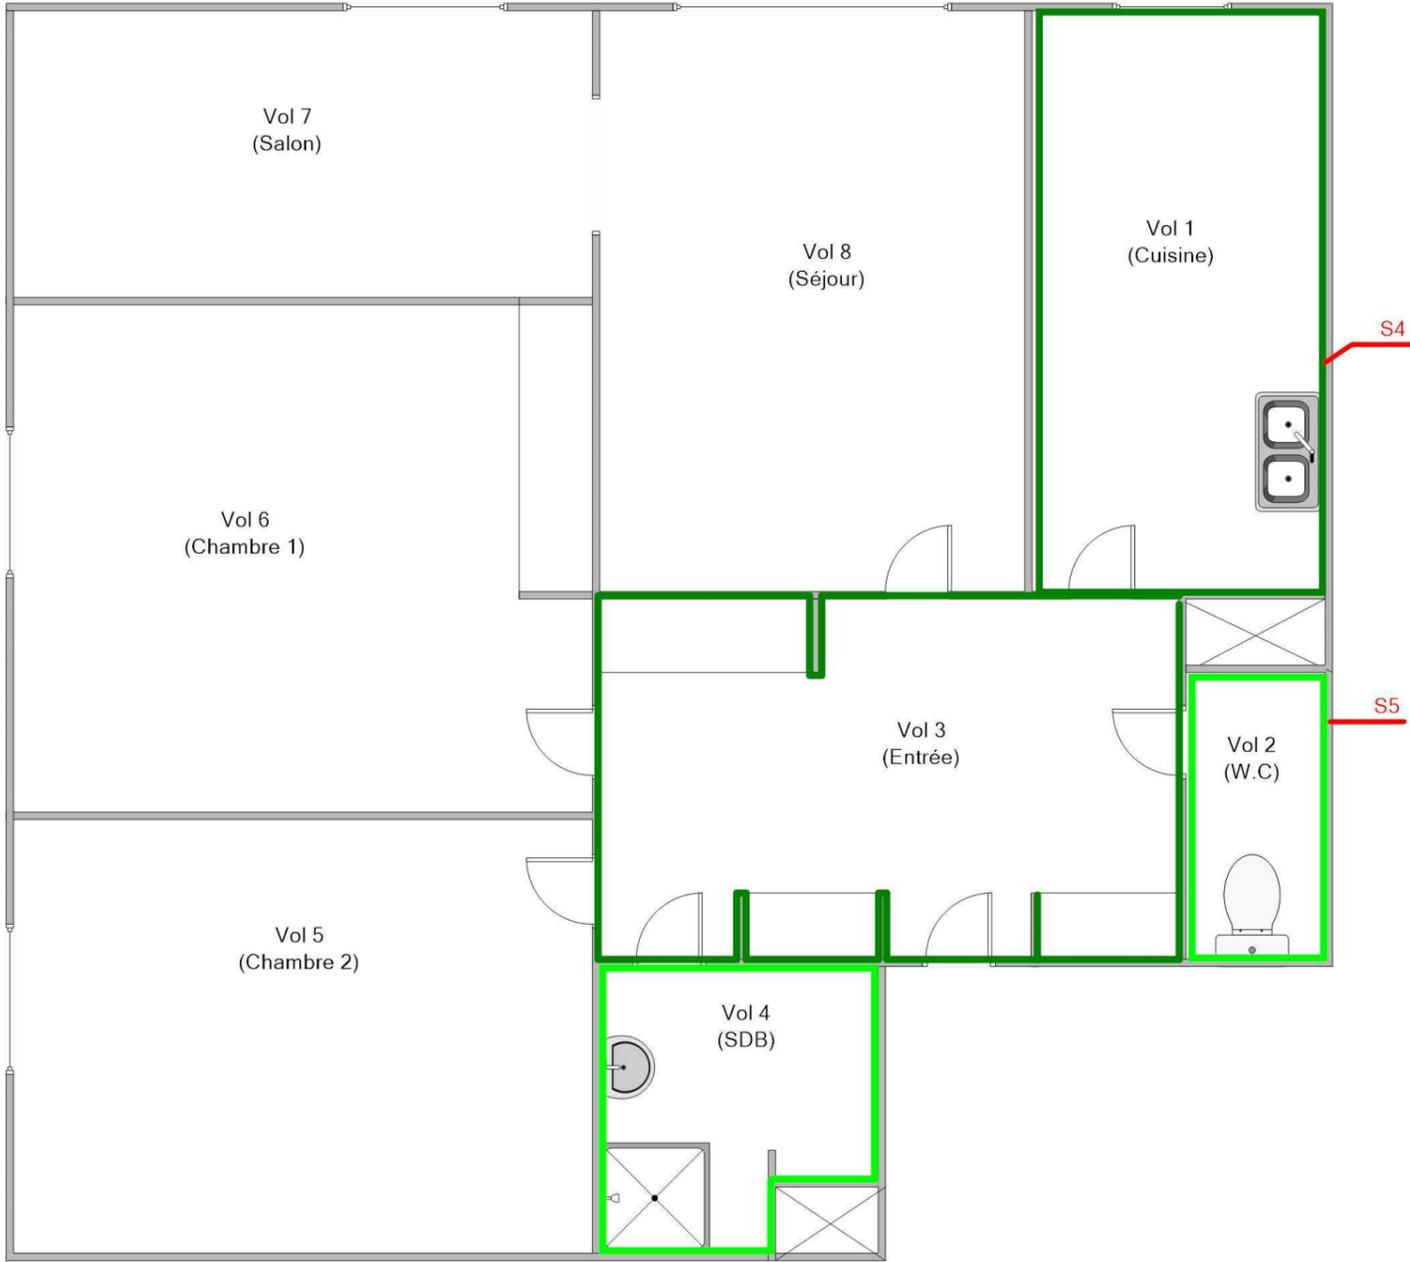
APPARTEMENT N°100 - MPCA REVÊTEMENT DE MUR

S5: Colle de carrelage (plinthes beige)

S4: Colle de carrelage (plinthes rouges)

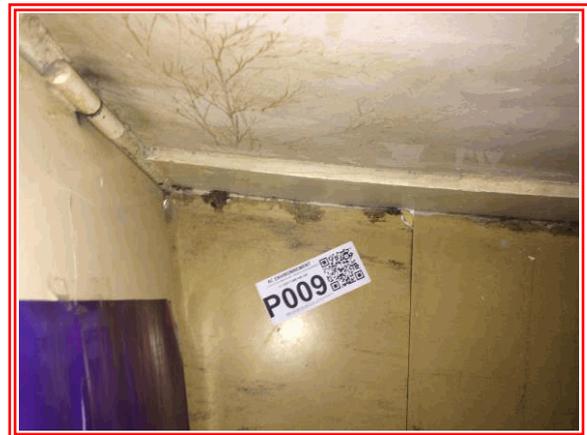
002LQ001391 n°9 - 1 (P9)

Appartement n°100	Vol 8 (Séjour)	Revêtement de sol	Ragréage	S29 (P9)	Sondage et extension de la zone homogène du prélèvement P9		002LQ0013 91 n°9 - 1 - 002LQ0013 91 n°9 - 2	P9	Matériau gris en vrac + peinture + matériau beige en faible quantité	Positif	Présence sur analyse
