Rapport de mission de repérage des matériaux et produits contenant de l'amiante avant travaux

Adresse :	25 RUE CROIX BOULEUX - LE LOUVRE 1
CP - Ville :	53200 CHATEAU GONTIER
Référence client :	_00104000040000100104_
Date du repérage :	29/06/2017
Désignation :	Appartement n° 104 de type 4 situé au 01 er étage

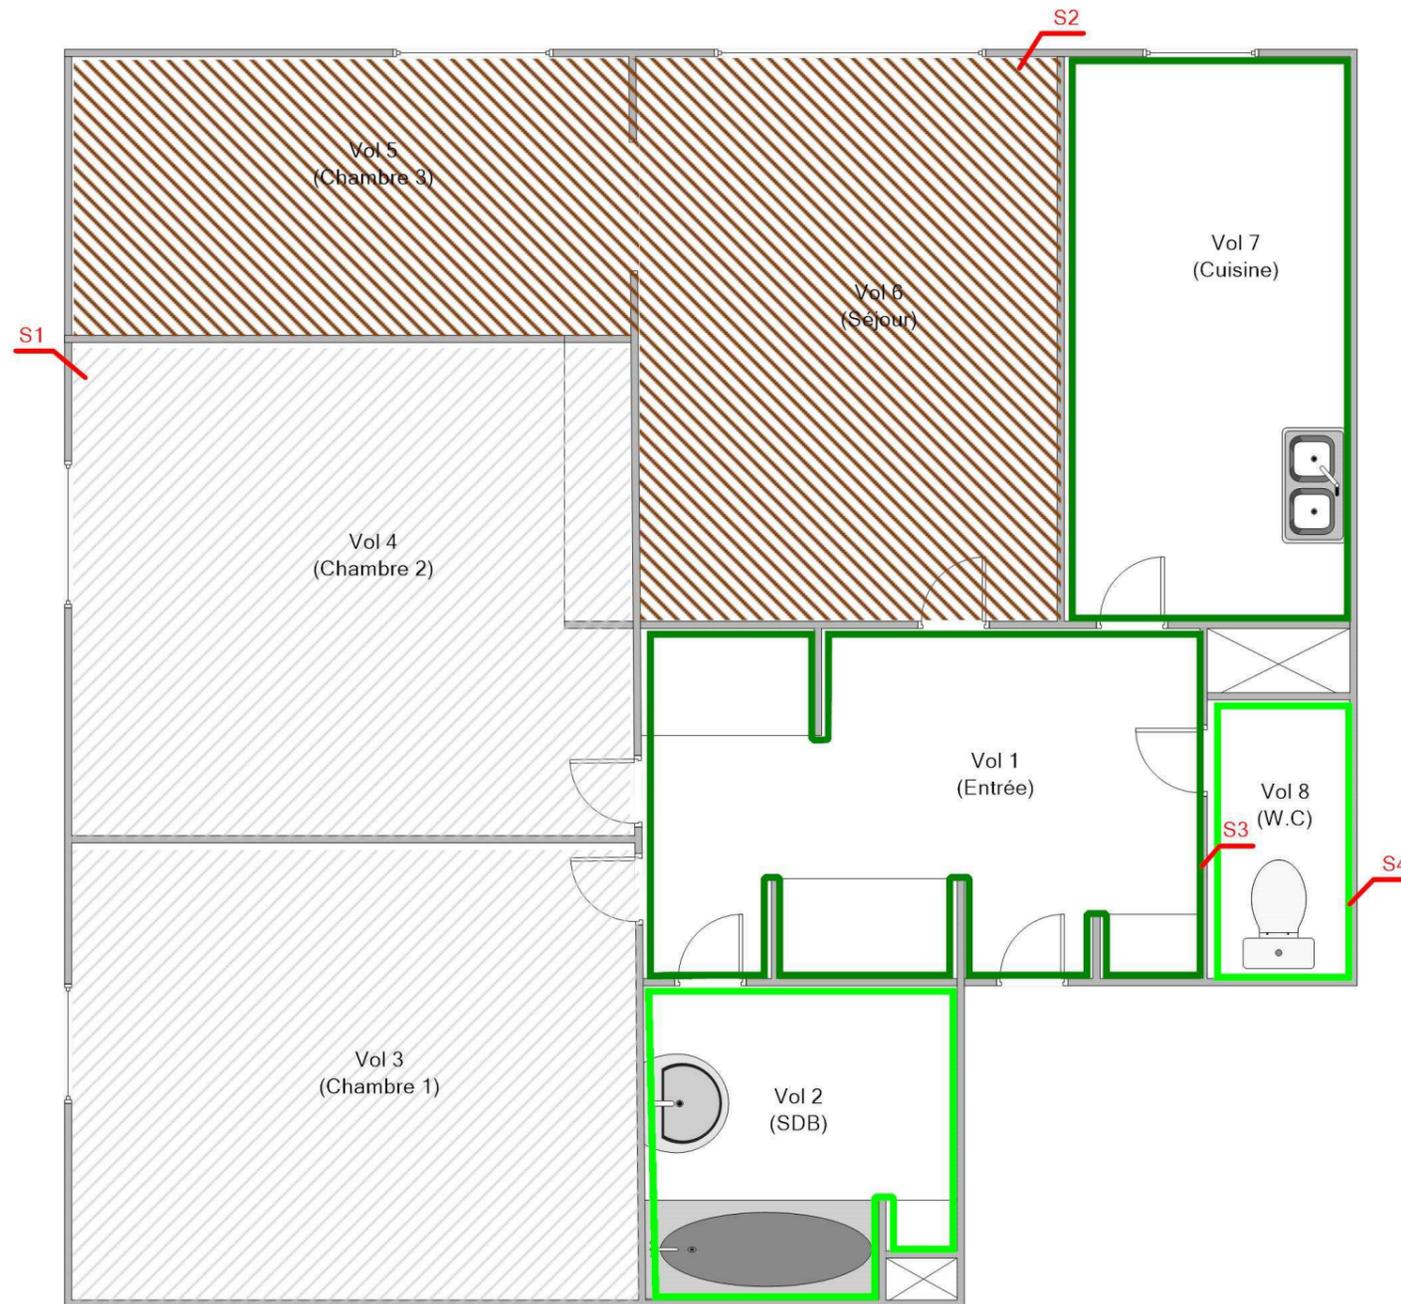
APPARTEMENT N°104 - MPCA TOUTES CATÉGORIES CONFONDUES

Localisation	Catégorie	Composant	Partie de composant	Sur avis / réf pré.
Vol 4 (Chambre 2)	Revêtement de sol	Revêtement de sol	Dalles plastiques beiges + colle noire	S1
Vol 6 (Séjour)	Revêtement de sol	Revêtement de sol	Dalles plastiques marrons + colle noire	S2
Vol 1 (Entrée)	Revêtement de mur	Revêtement de mur	Colle de carrelage (plinthes rouges)	S3
Vol 8 (W.C)	Revêtement de mur	Revêtement de mur	Colle de carrelage (plinthes beige)	S4

S1: Dalles plastiques beiges + colle noire
	S2: Dalles plastiques marrons + colle noire
	S3: Colle de carrelage (plinthes rouges)
	S4: Colle de carrelage (plinthes beige)

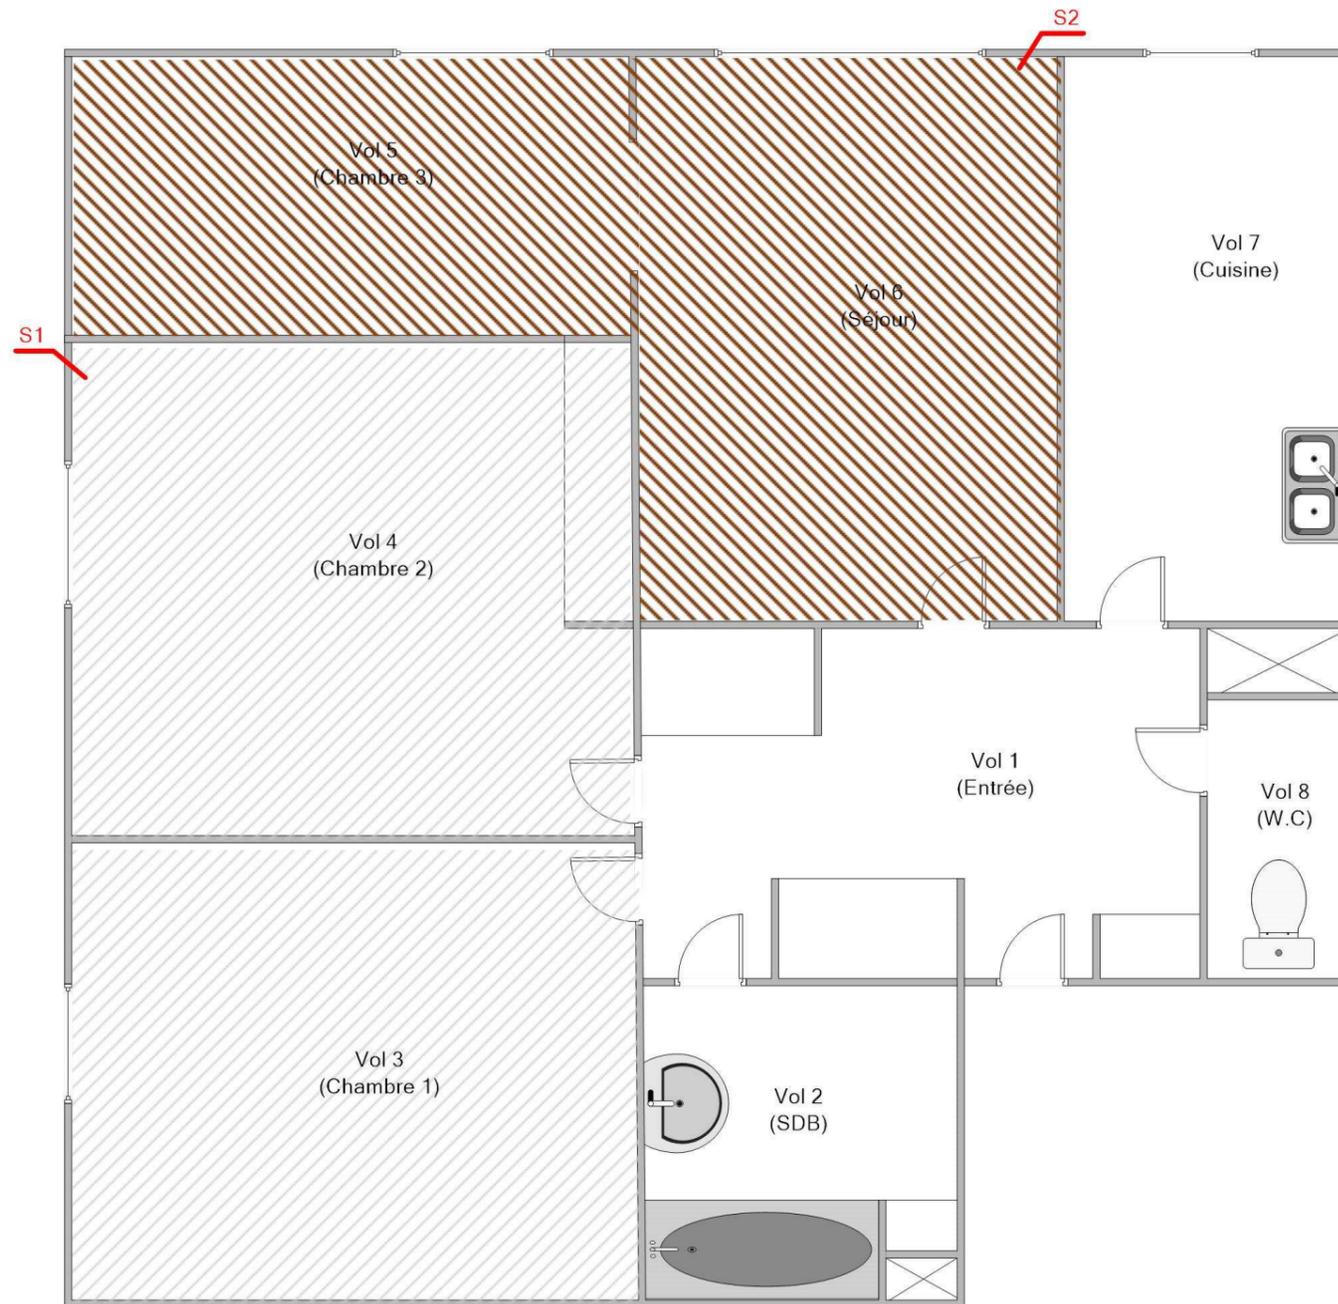
APPARTEMENT N°104 - MPCA REVÊTEMENT DE SOL

S1: Dalles plastiques beiges + colle noire
	S2: Dalles plastiques marrons + colle noire

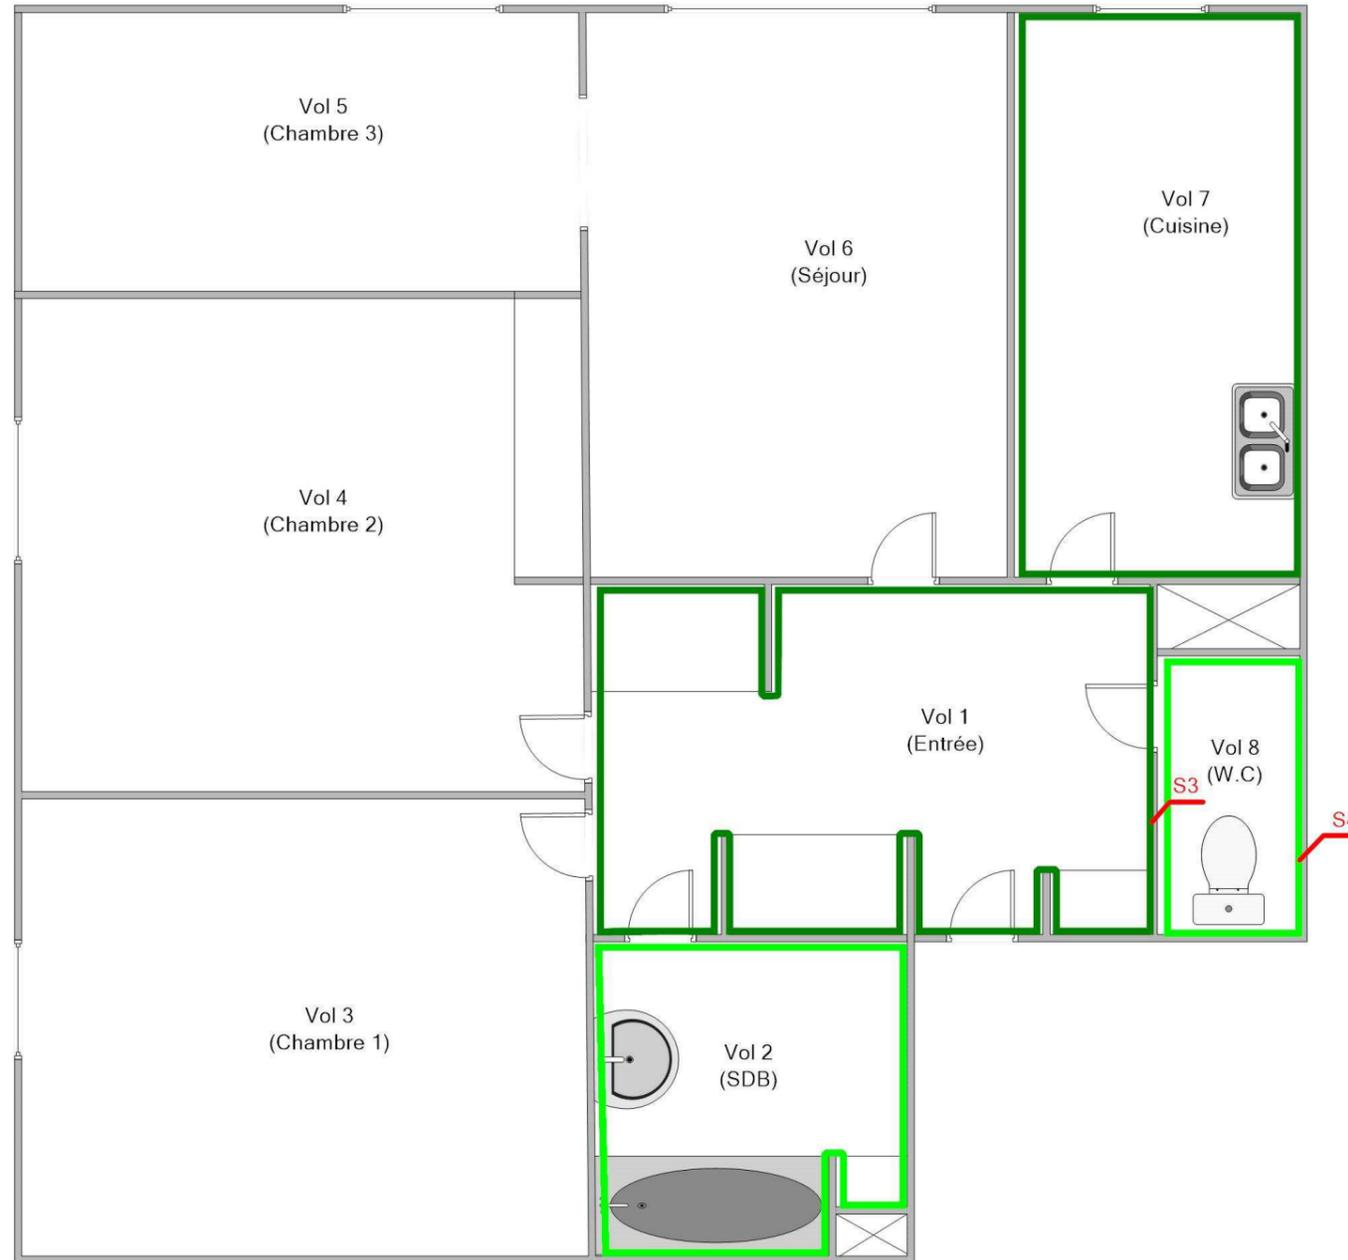
APPARTEMENT N°104 - MPCA REVÊTEMENT DE MUR

S3: Colle de carrelage (plinthes rouges)

S4: Colle de carrelage (plinthes beige)
