Rapport de mission de repérage des matériaux et produits contenant de l'amiante avant travaux

Adresse :	25 RUE CROIX BOULEUX - LE LOUVRE 1
CP - Ville :	53200 CHATEAU GONTIER
Référence client :	_00104000040000100117_
Date du repérage :	23/05/2016
Désignation :	Appartement n° 117 de type 3 situé au 04 ème étage

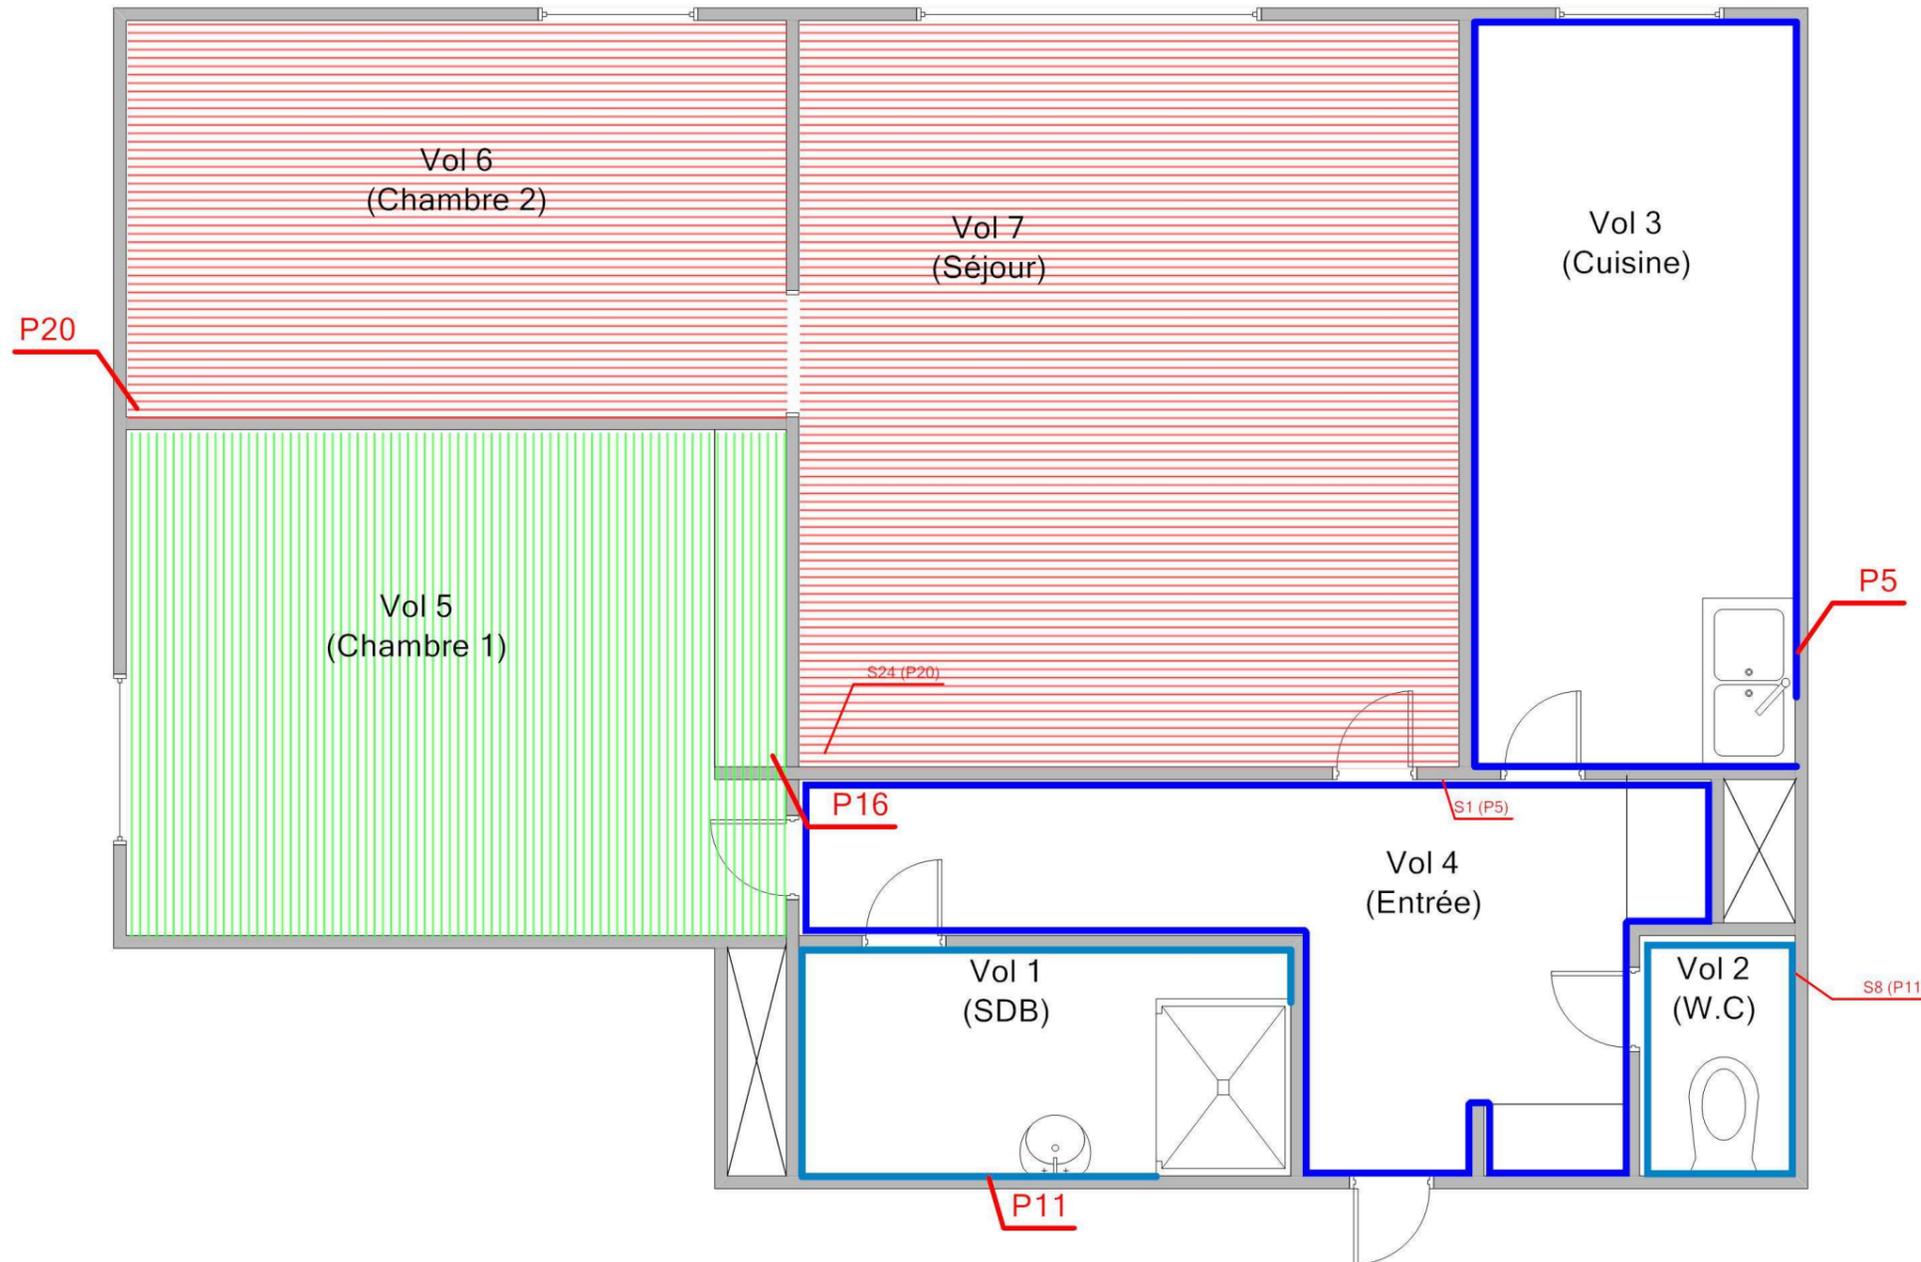
P16 : Dalles plastiques beige + colle noire

P5 : Colle de carrelage (plinthe rouges)

P20 : Dalles plastiques rouges + colle noire

P11 : Colle de carrelage (plinthe beige)

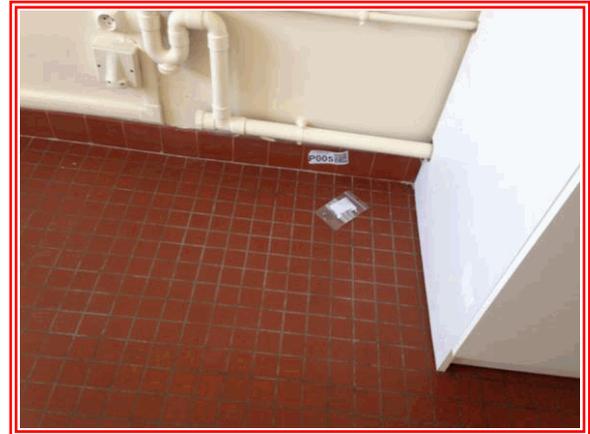
002HD000969 n°5 - 1 (P5)

Localisation	Catégorie	Composant	Partie de composant	Sur avis / réf pré.
Vol 3 (Cuisine)	Revêtement de mur	Revêtement de mur	Colle de carrelage (plinthe)	P5
Vol 4 (Entrée)	Revêtement de mur	Revêtement de mur	Colle de carrelage (plinthe)	P5
Vol 1 (SDB)	Revêtement de mur	Revêtement de mur	Colle de carrelage (plinthe)	P11
Vol 2 (W.C)	Revêtement de mur	Revêtement de mur	Colle de carrelage (plinthe)	P11
Vol 5 (Chambre 1)	Revêtement de sol	Revêtement de sol	Dalles plastiques	P16
Vol 6 (Chambre 2)	Revêtement de sol	Revêtement de sol	Dalles plastiques	P20
Vol 7 (Séjour)	Revêtement de sol	Revêtement de sol	Dalles plastiques	P20

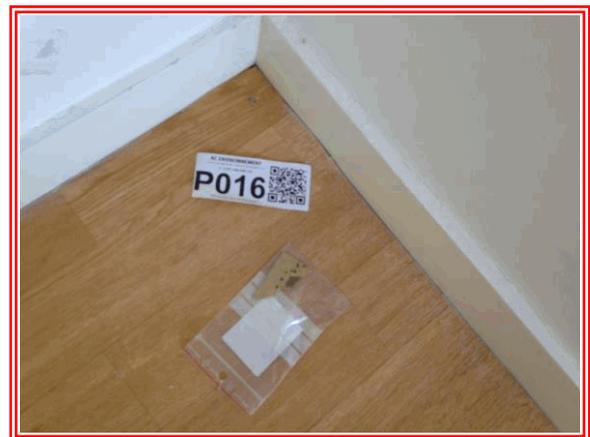
002HD000969 n°16 - 1 (P16)

LGT 117	Vol 5 (Chambre 1)	Revêtement de sol	Dalles plastiques	P16	Réalisation d'un prélèvement	Beige + colle noire	002HD0009 69 n°16 - 1	P16	Dalle dure cassante beige + colle bitumineuse noire non séparable	Positif	Présence sur analyse
LGT 117	Vol 7 (Séjour)	Revêtement de sol	Ragréage	P17	Réalisation d'un prélèvement	Gris pièces sèches	002HD0009 69 n°17 - 1 - 002HD0009 69 n°17 - 2	P17	Ragréage gris en vrac	Négatif	Négatif sur analyse
LGT 117	Vol 5 (Chambre 1) - Vol 6 (Chambre 2)	Revêtement de sol	Ragréage	S17 - S18	Sondage et extension de la zone homogène du prélèvement P17	Gris pièces sèches	002HD0009 69 n°17 - 1 - 002HD0009 69 n°17 - 2	P17	Ragréage gris en vrac	Négatif	Négatif sur analyse
LGT 117	Vol 6 (Chambre 2)	Revêtement de sol	Dalles plastiques	P20	Réalisation d'un prélèvement	orange + colle noire	002HD0009 69 n°20 - 1 - 002HD0009 69 n°20 - 2	P20	Dalle dure cassante rouge + colle bitumineuse noire	Positif	Présence sur analyse

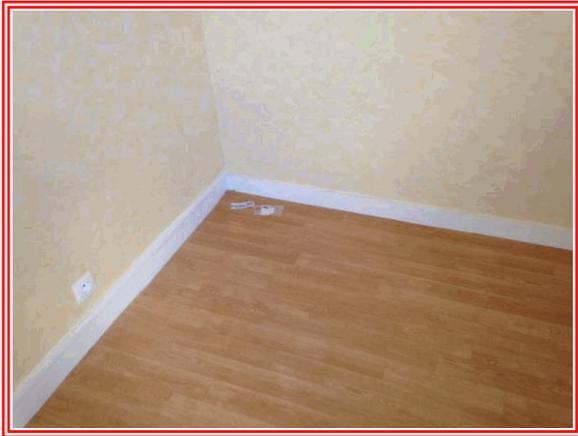
002HD000969 n°20 - 1 (P20)

LGT 117	Vol 7 (Séjour)	Revêtement de sol	Dalles plastiques	S24 (P20)	Sondage et extension de la zone homogène du prélèvement P20	orange + colle noire	002HD0009 69 n°20 - 1 - 002HD0009 69 n°20 - 2	P20	Dalle dure cassante rouge + colle bitumineuse noire	Positif	Présence sur analyse

P20	Revêtement de sol	Revêtement de sol	Dalle dure cassante rouge + colle bitumineuse noire - orange + colle noire -	LGT 117 - Vol 6 (Chambre 2)
