Rapport de mission de repérage des matériaux et produits contenant de l'amiante avant travaux

Adresse :	25 RUE CROIX BOULEUX - LE LOUVRE 1
CP - Ville :	53200 CHATEAU GONTIER
Référence client :	_00104000040000100125_
Date du repérage :	29/11/2016
Désignation :	Appartement n° 125 de type 3 situé au 05 ème étage

C Opérateur de repérage		D
Compagnie & Siret :	AC Environnement (N° 441355914)	Personne autorisant l'émission du rapport conformément à la norme NF 46-020 Nom : MORA Denis Date du rapport : 07/12/2016 A Riorges, le 07/12/2016

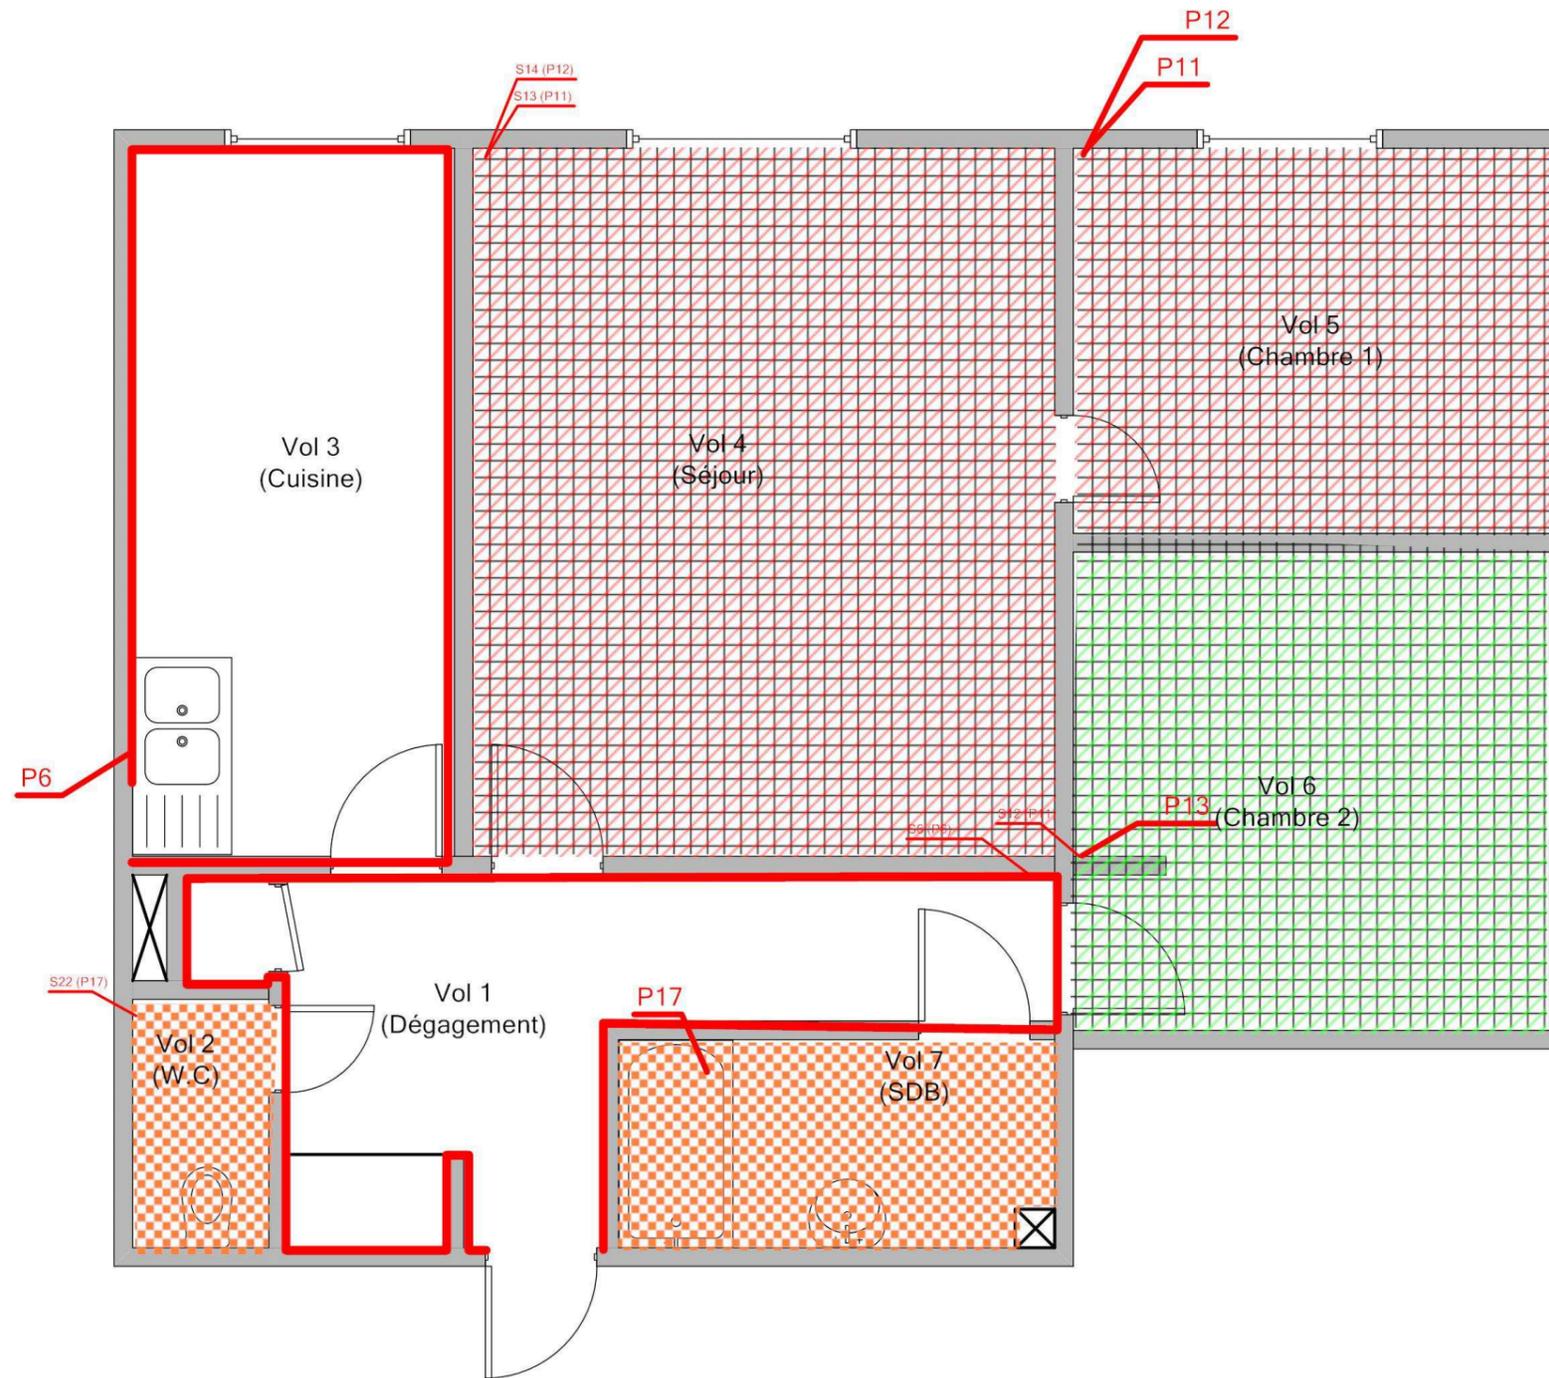
LGT 125 - MPCA TOUTES CATÉGORIES CONFONDUES

P12 : Dalles plastiques dure cassante rouge
	P11 : Colles de revêtement de sol bitumineuse noire
	P13 : Dalles plastiques dure cassante beige
	P17 : Colles grises de carrelage 4*4 beige tacheté
	P6 : Colle grise de carrelage (plinthe rouges)

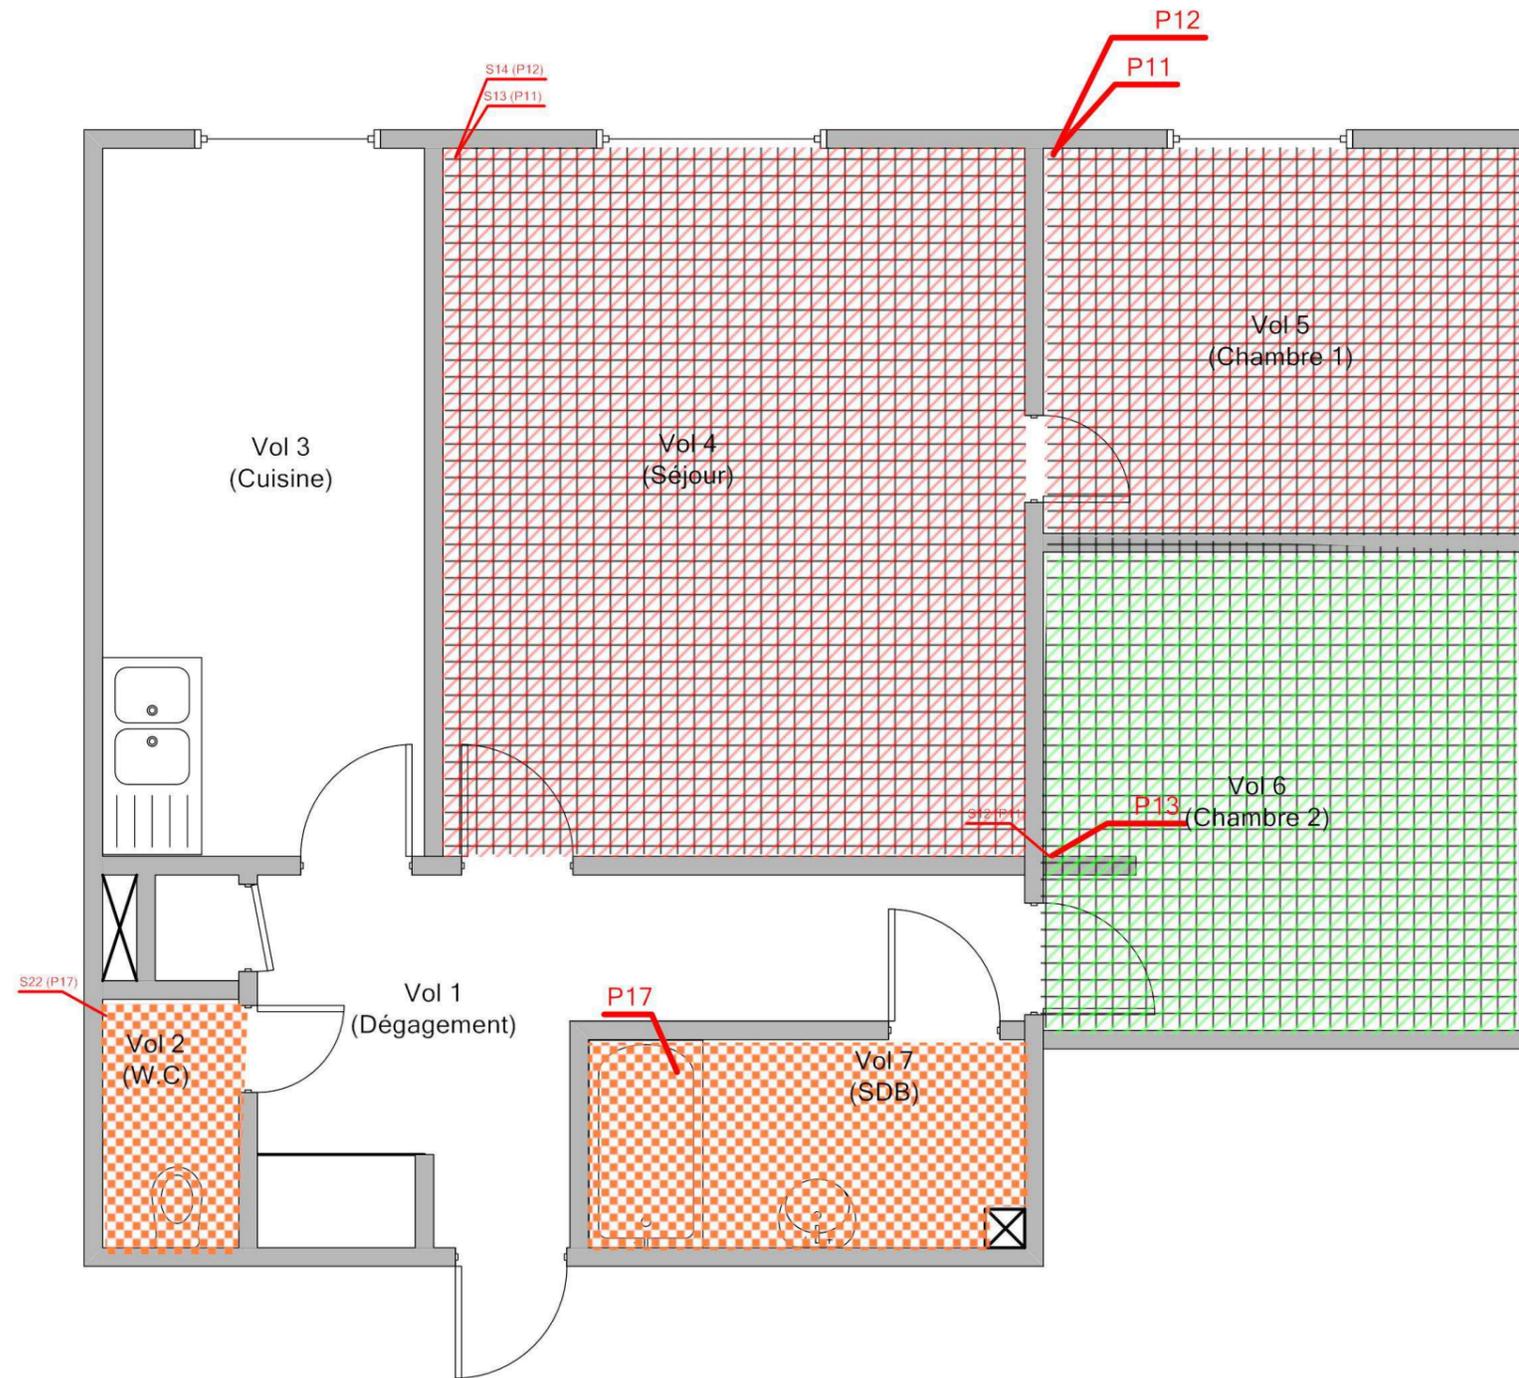
LGT 125 - MPCA REVÊTEMENT DE SOL

P12 : Dalles plastiques dure cassante rouge
	P11 : Colles de revêtement de sol bitumineuse noire
	P13 : Dalles plastiques dure cassante beige
	P17 : Colles grises de carrelage 4*4 beige tacheté

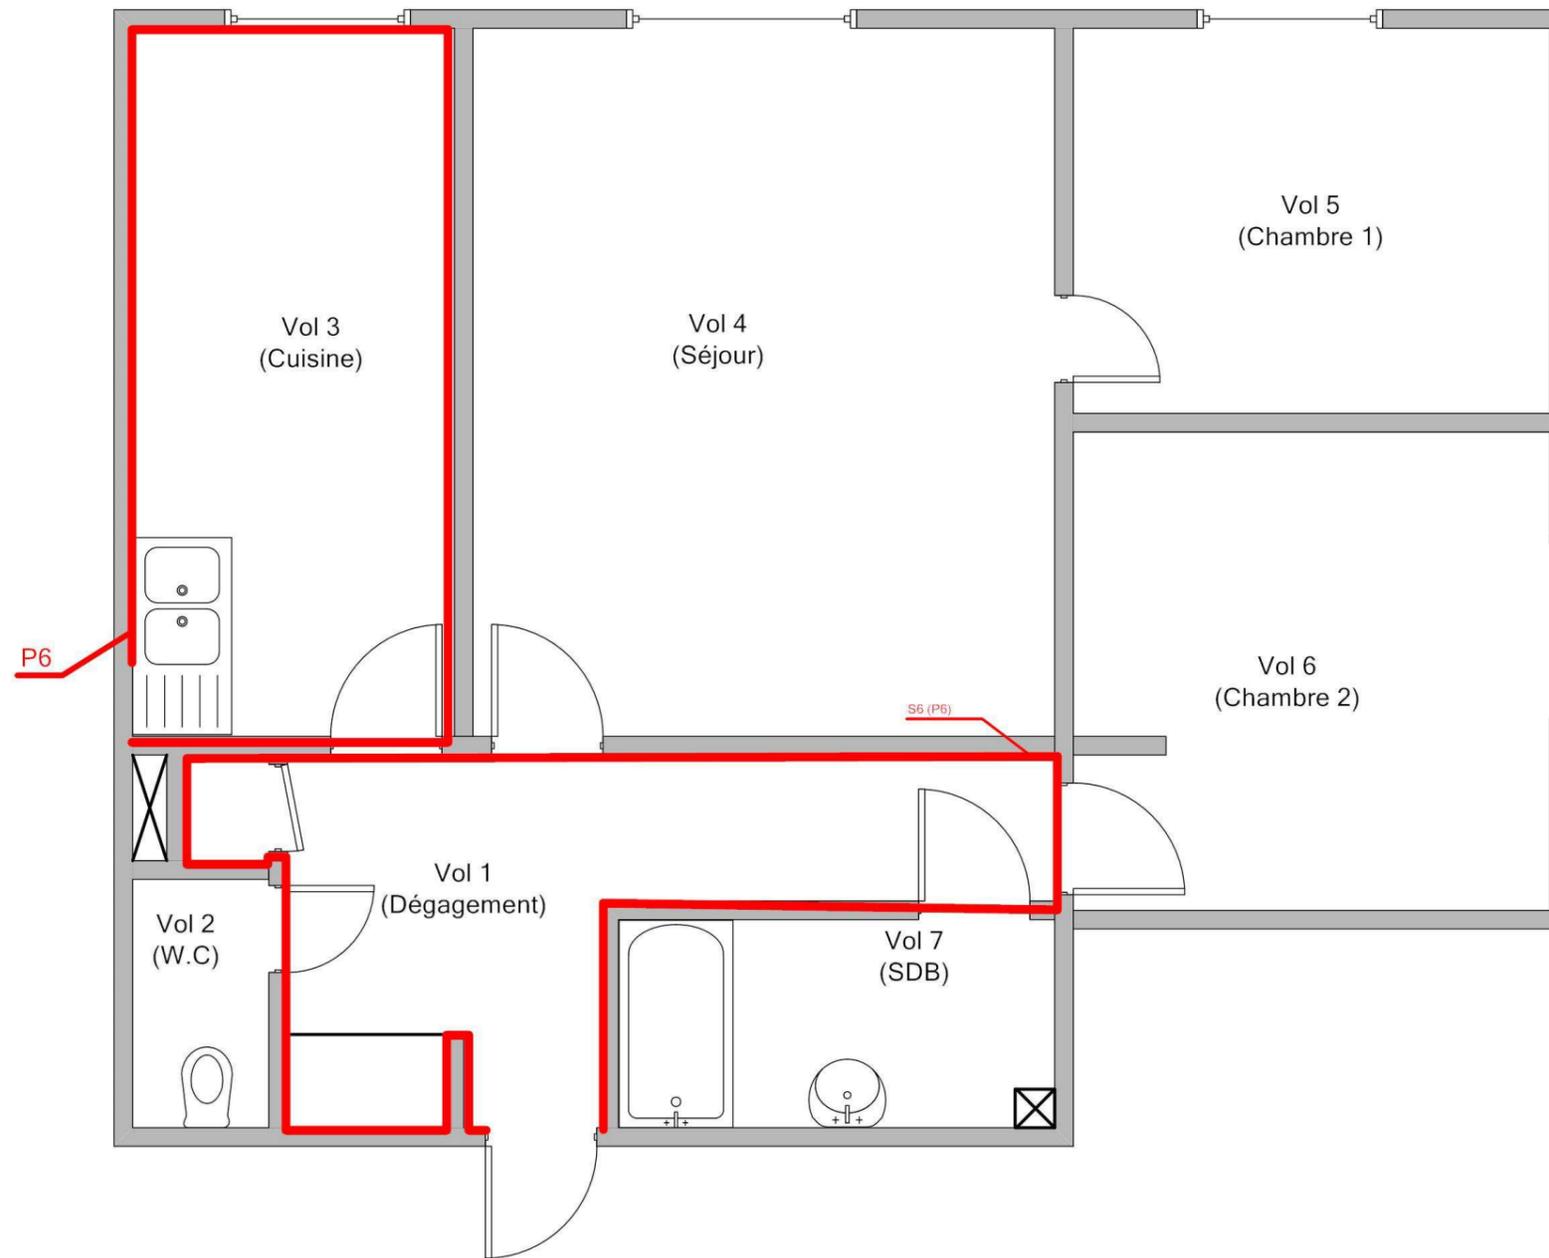
LGT 125 - MPCA REVÊTEMENT DE MUR

P6 : Colle grise de carrelage (plinthe rouges)

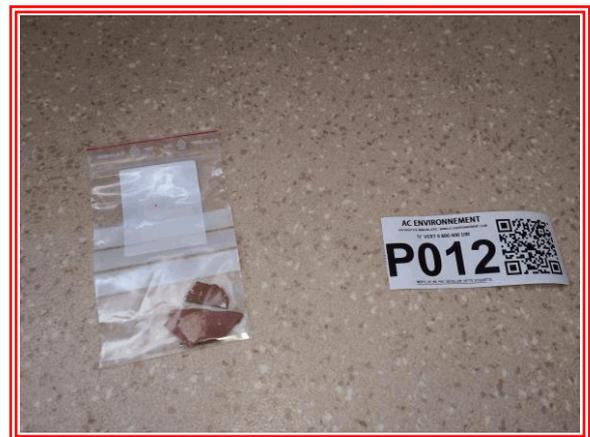
002OY000274 n°12 - 1 (P12)

LGT 125	Vol 5 (Chambre 1)	Revêtement de sol	Dalles plastiques	P12	Réalisation d'un prélèvement	d'origine marron - au-dessus du ragréage d'origine +colle noire	002OY000 274 n°12 - 1 - 002OY000 274 n°12 - 2	P12	Dalle dure cassante rouge + colle polymère jaune + matériau mousse beige non séparable + peinture non séparable	Positif	Présence sur analyse
LGT 125	Vol 4 (Séjour)	Revêtement de sol	Dalles plastiques	S14 (P12)	Sondage et extension de la zone homogène du prélèvement P12	d'origine marron - au-dessus du ragréage d'origine +colle noire	002OY000 274 n°12 - 1 - 002OY000 274 n°12 - 2	P12	Dalle dure cassante rouge + colle polymère jaune + matériau mousse beige non séparable + peinture non séparable	Positif	Présence sur analyse

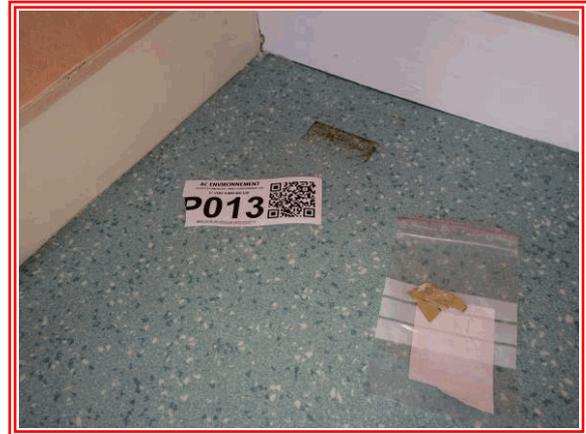
002OY000274 n°13 - 1 (P13)

P13	Revêtement de sol	Revêtement de sol	Dalle dure cassante beige + colle polymère jaune avec couche en mousse non séparable + peinture en faible quantité non séparable + colle bitumineuse noire en faible quantité - d'origine beige au-dessus du ragréage d'origine + colle noire -	LGT 125 - Vol 6 (Chambre 2)	
P14	Parois verticales intérieures et enduits	Murs et cloisons	Enduit plâtreux blanc en vrac + peinture non séparable - cloisons pièces sèches -	LGT 125 - Vol 6 (Chambre 2)	
P15	Parois verticales intérieures et enduits	Murs et cloisons	Enduit plâtreux blanc en vrac + peinture non séparable - porteur pièces humides -	LGT 125 - Vol 7 (SDB)	
P16	Parois verticales intérieures et enduits	Murs et cloisons	Enduit plâtreux blanc en vrac + peinture non séparable - cloisons pièces humides -	LGT 125 - Vol 7 (SDB)	
P17	Revêtement de sol	Revêtement de sol	Colle grise + peinture non séparable + bois non séparable + carrelage - carrelage 4*4 beige tacheté -	LGT 125 - Vol 7 (SDB)
