Rapport de mission de repérage des matériaux et produits contenant de l'amiante avant travaux

Adresse :	25 RUE CROIX BOULEUX - LE LOUVRE 1
CP - Ville :	53200 CHATEAU GONTIER
Référence client :	_00104000040000100127_
Date du repérage :	29/06/2017
Désignation :	Appartement n° 127 de type 3 situé au 06 ème étage

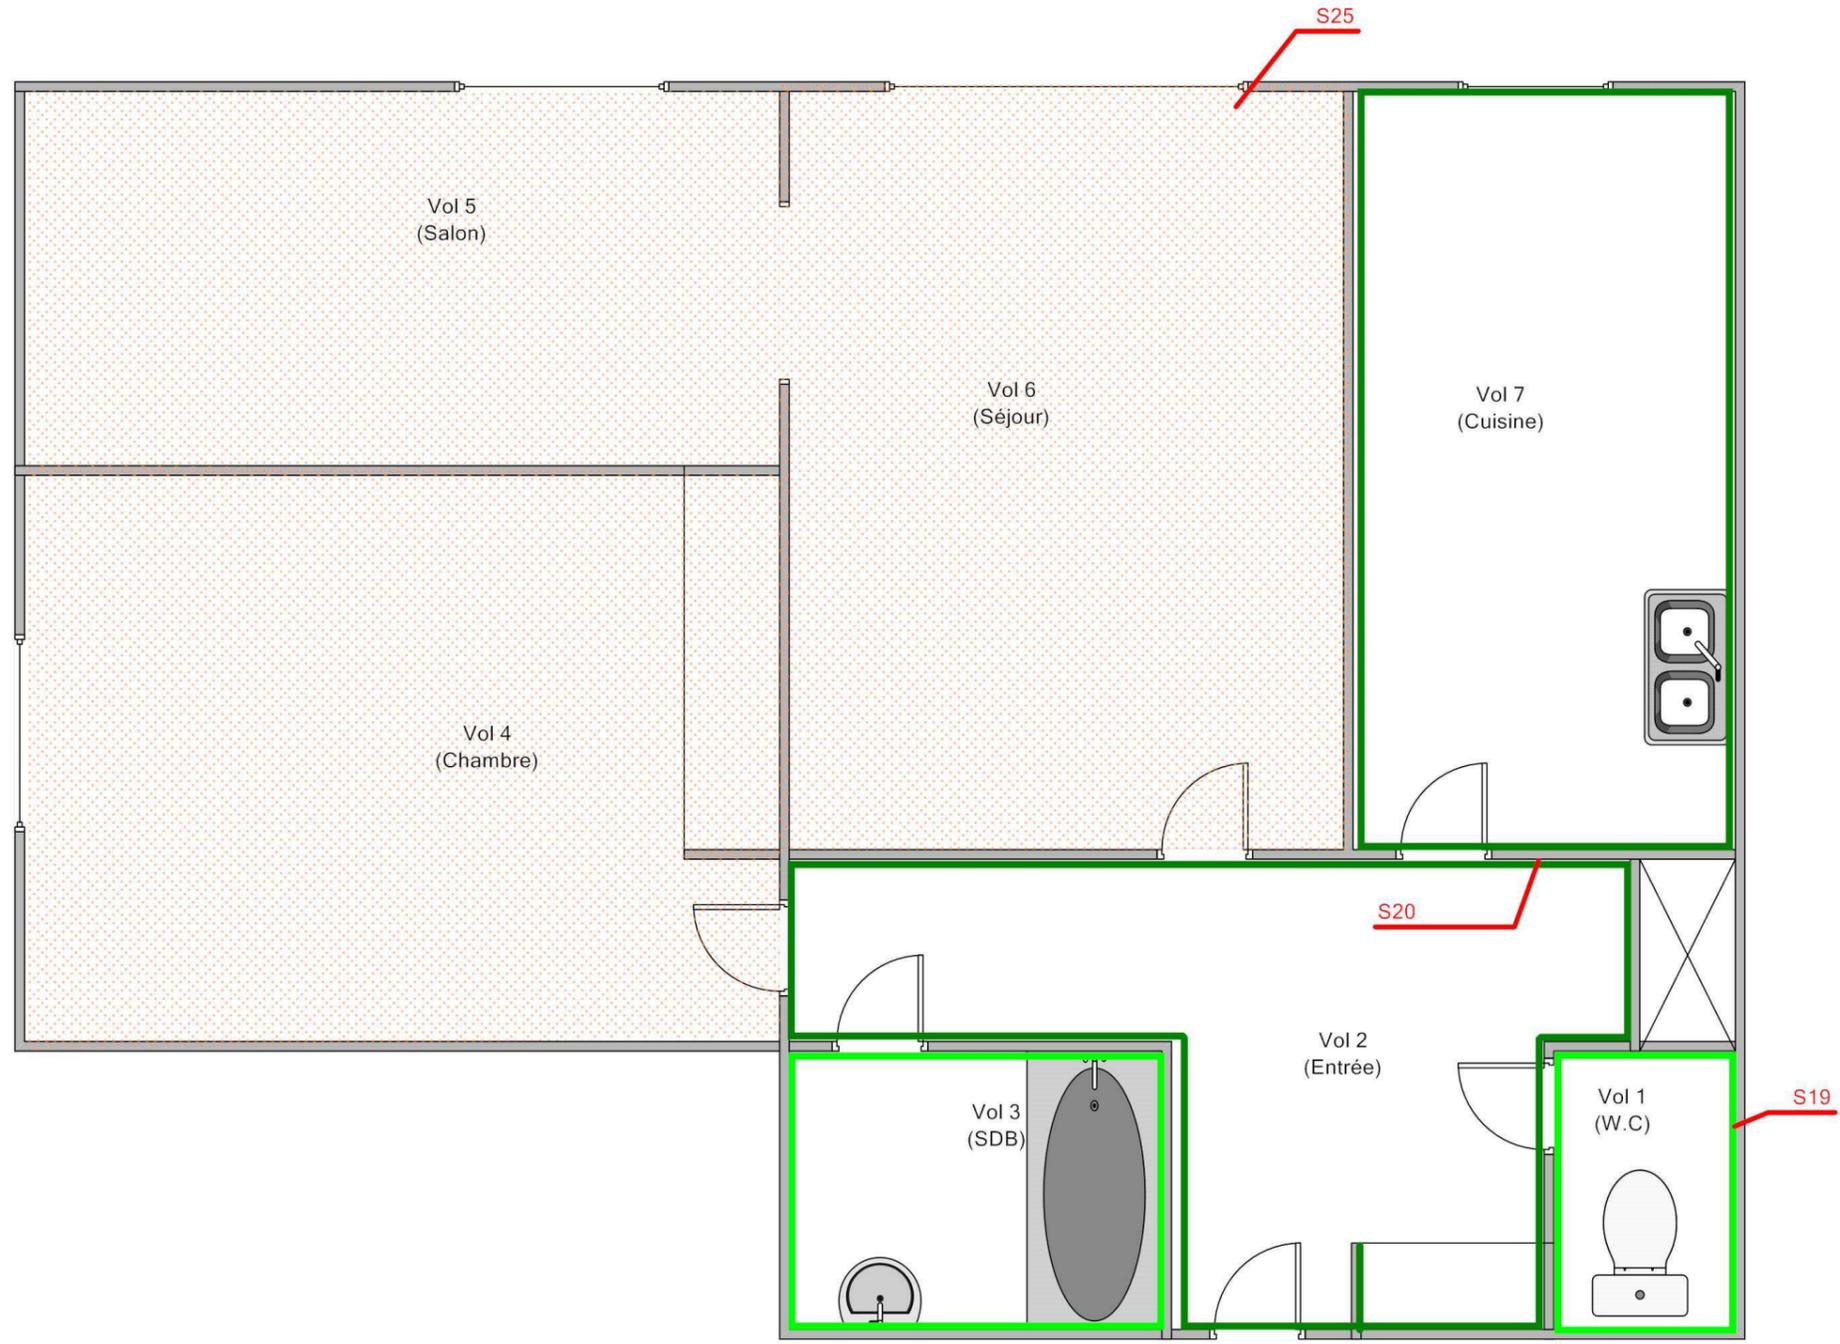
S25: Colle noire

S20: Colle de carrelage (plinthes rouges)

S19: Colle de carrelage (plinthes beige)
