Rapport de mission de repérage des matériaux et produits contenant de l'amiante avant travaux

Adresse :	25 RUE CROIX BOULEUX - LE LOUVRE 1
CP - Ville :	53200 CHATEAU GONTIER
Référence client :	_00104000040000100131_
Date du repérage :	29/06/2017
Désignation :	Appartement n° 131 de type 2 situé au 06 ème étage

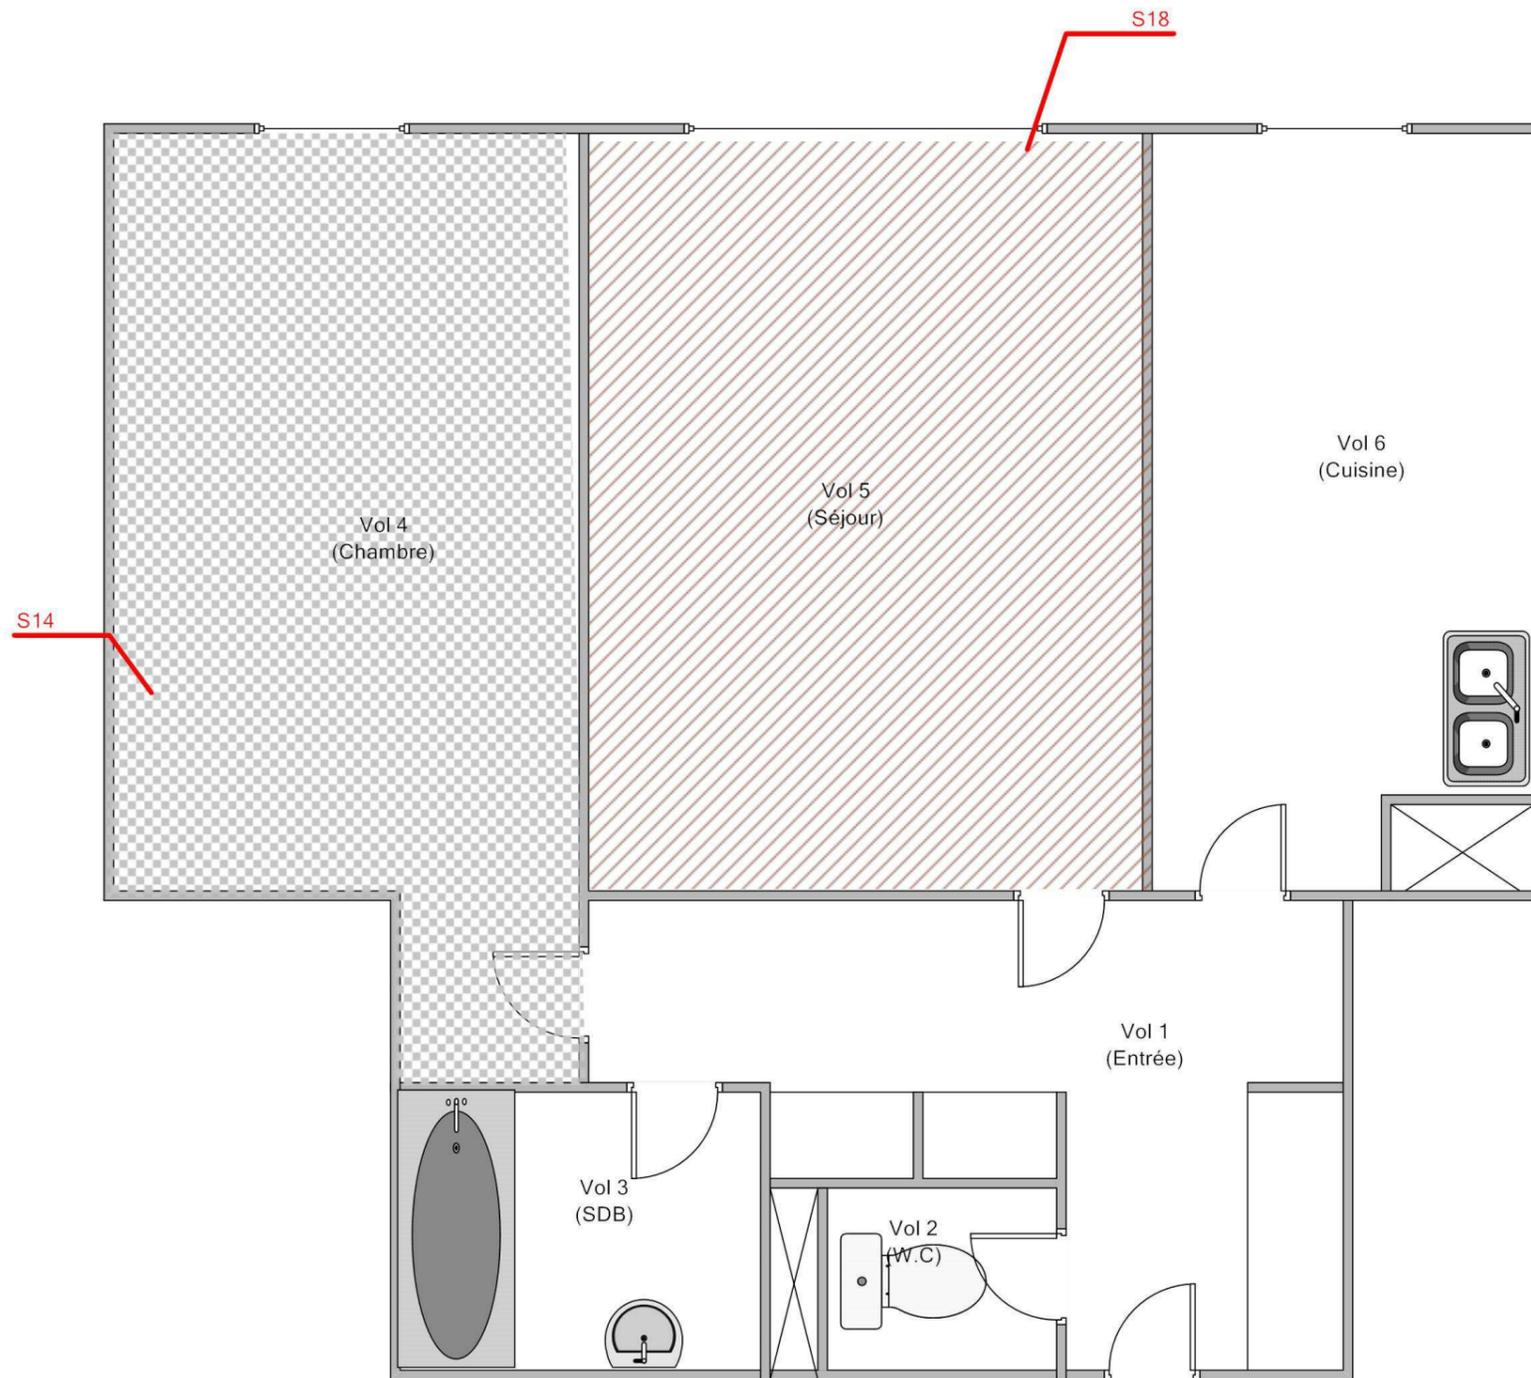
APPARTEMENT N°131 - MPCA REVÊTEMENT DE SOL

S18: Dalles plastiques marrons + colle noire

S14: Dalles plastiques beiges + colle noire

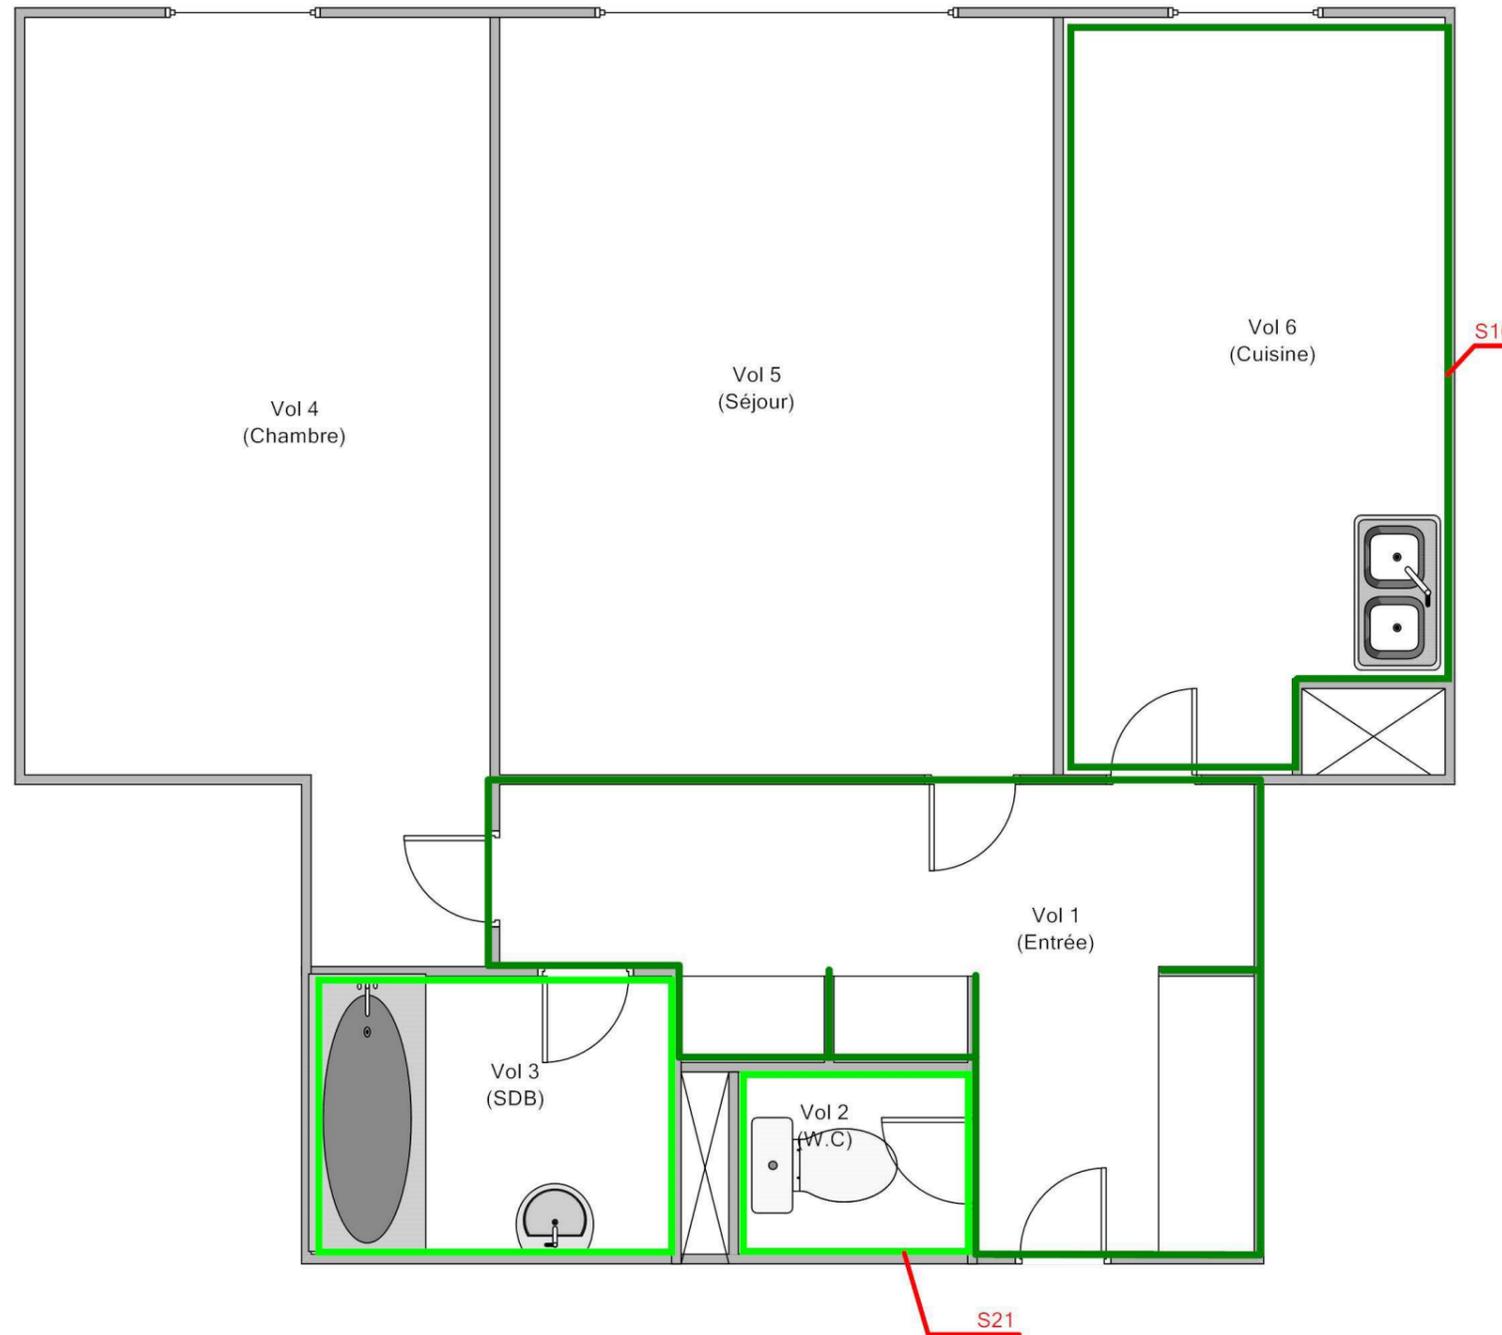
APPARTEMENT N°131 - MPCA REVÊTEMENT DE MUR

S21: Colle de carrelage (plinthes beige)

S16: Colle de carrelage (plinthes rouges)

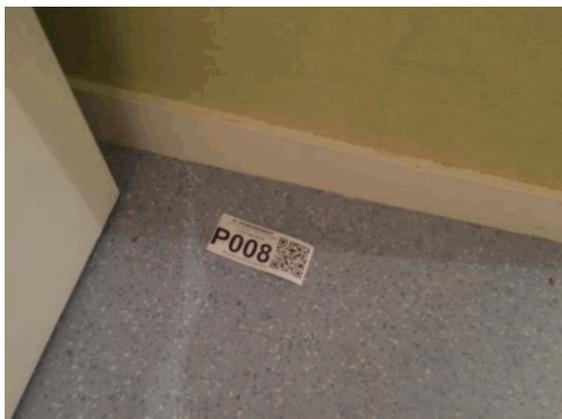
002LQ001393 n°8 - 1 (P8)

P8	Revêtement de sol	Revêtement de sol	Colle polymère jaune + ragréage gris + peinture - -	Appartement n°131 - Vol 4 (Chambre)
