## Rapport de mission de repérage des matériaux et produits contenant de l'amiante avant travaux

Adresse :	LE LOUVRE 1
CP - Ville :	53200 CHATEAU GONTIER
Référence client :	_0010400004_
Date du repérage :	17/10/2016
Désignation :	Bâtiment composé de 1 cage et de 6 étages

Repérage exhaustif de l'ensemble des matériaux susceptible de contenir de l'amiante dans les parties communes du bâtiment.

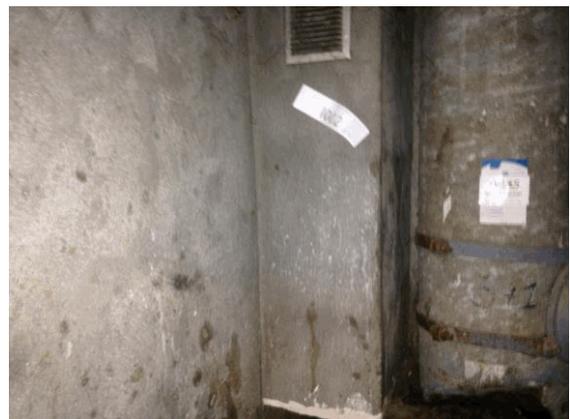
Sous sol	Vol 13 (vide ordure)	Conduit air	Conduit	I2			I2 - 1				impossible de voir le conduit à l'intérieur du coffre sans destruction de celui-ci.
Sous sol	Vol 10 (accès caves)	Conduit air	Conduit en fibres-ciment	S10	Réalisation d'un sondage		S10 - 1				Présence sur jugement personnel de l'opérateur de repérage

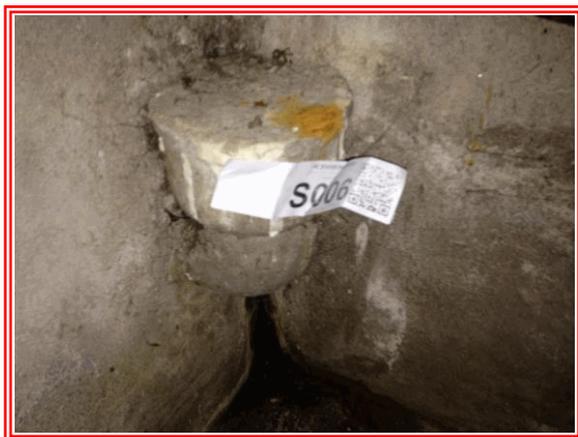
S6 - 1 (A6)

Localisation	Catégorie	Composant	Partie de composant	Sur avis / réf pré.
Vol 14 (local ménage)	Conduits, canalisations et équipements	Conduit eau	Conduit en fibres-ciment	S6
Vol 14 (local ménage)	Revêtement de sol	Revêtement de sol	Rebouchage autour de conduits	P5
Vol 13 (vide ordure)	Conduits, canalisations et équipements	Vide ordure	Conduit en fibres-ciment	S8
Vol 13 (vide ordure)	Conduits, canalisations et équipements	Conduit eau	Conduit en fibres-ciment	S9
Vol 10 (accès caves)	Conduits, canalisations et équipements	Conduit air	Conduit en fibres-ciment	S10
Vol 10 (accès caves)	Revêtement de mur	Revêtement de mur	Colle de carrelage (plinthe rouge)	P18
Vol 15 (local vélo)	Revêtement de mur	Revêtement de mur	Colle de carrelage (plinthe rouge)	P18
Vol 16 (SAS entrée)	Revêtement de mur	Revêtement de mur	Colle de carrelage (plinthe rouge)	P18
Vol 17 (accès lgt)	Revêtement de mur	Revêtement de mur	Colle de carrelage (plinthe rouge)	P18

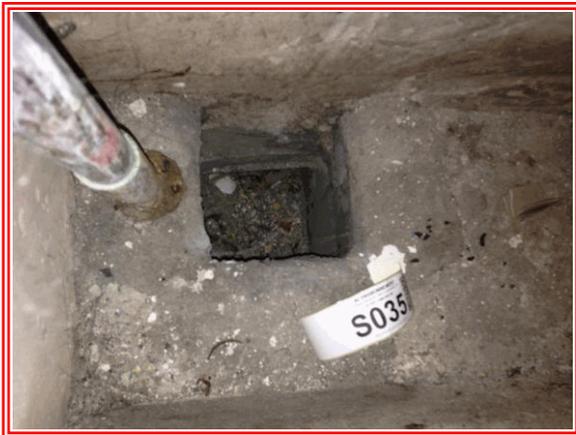
S35 - 1 (A35)

Vol 25 (PC R+1)	Revêtement de mur	Revêtement de mur	Colle de carrelage (plinthe rouge)	P18
Vol 26 (PC R+2)	Revêtement de mur	Revêtement de mur	Colle de carrelage (plinthe rouge)	P18
Vol 27 (PC R+3)	Revêtement de mur	Revêtement de mur	Colle de carrelage (plinthe rouge)	P18
Vol 28 (PC R+4)	Revêtement de mur	Revêtement de mur	Colle de carrelage (plinthe rouge)	P18
Vol 29 (PC R+5)	Revêtement de mur	Revêtement de mur	Colle de carrelage (plinthe rouge)	P18
Vol 30 (PC R+6)	Revêtement de mur	Revêtement de mur	Colle de carrelage (plinthe rouge)	P18
Vol 17 (accès lgt)	Conduits, canalisations et équipements	Conduit air	Conduit en fibres-ciment	S35
Vol 18 (local VO)	Conduits, canalisations et équipements	Conduit air	Conduit en fibres-ciment	S37
Vol 30 (PC R+6)	Conduits, canalisations et équipements	Conduit air	Conduit en fibres-ciment	S42
Vol 31 (toiture)	Conduits, canalisations et équipements	Conduit air	Conduit en fibres-ciment	S105

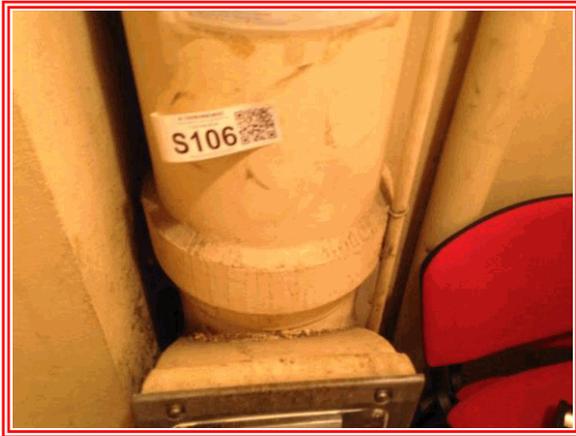
S106 - 1 (A106)

Vol 19 (VO 1)	Conduits, canalisations et équipements	Vide ordure	Conduit en fibres-ciment	S106
Vol 20 (VO 2)	Conduits, canalisations et équipements	Conduit air	Conduit en fibres-ciment	S107
Vol 22 (VO 4)	Conduits, canalisations et équipements	Vide ordure	Conduit en fibres-ciment	S108
Vol 23 (VO 5)	Conduits, canalisations et équipements	Vide ordure	Conduit en fibres-ciment	S109

R+1 / 2 / 3	Vol 19 (VO 1)	Vide ordure	Conduit en fibres-ciment	S106	Réalisation d'un sondage		S106 - 1			Présence sur jugement personnel de l'opérateur de repérage
