Rapport de mission de repérage des matériaux et produits contenant de l'amiante avant travaux

Adresse :	22 RUE NOEL - RES DU LOUVRE
CP - Ville :	53200 CHATEAU GONTIER
Référence client :	_00105000030000100062_
Date du repérage :	27/06/2017
Désignation :	Appartement n° 62 de type 3 situé au 01 er étage

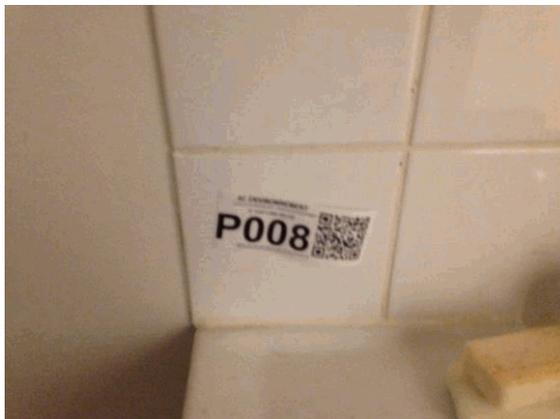
002NI001538 n°8 - 3 (P8)

Appartement n°62	Vol 7 (SDB)	Revêtement de mur	Colle de carrelage (faïence)	P8	Réalisation d'un prélèvement	Blanche 10*10	002NI001538 n°8 - 3 - 002NI001538 n°8 - 4	P8	Colle beige en faible quantité + peinture	Négatif	Négatif sur analyse
Appartement n°62	Vol 7 (SDB)	Revêtement de mur	Colle de carrelage (faïence)	P8	Sondage et extension de la zone homogène du prélèvement P8	Blanche 10*10	002NI001538 n°8 - 3 - 002NI001538 n°8 - 4	P8	Colle beige en faible quantité + peinture	Négatif	Négatif sur analyse

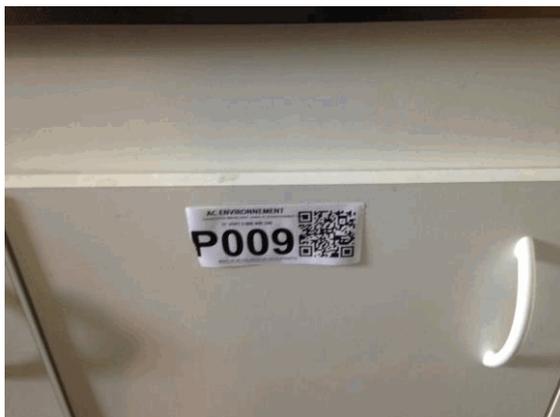
002NI001538 n°9 - 1 (P9)

Plan	Localisation	Composant	Partie composant	Descriptif de l'action menée				Laboratoire			Conclusion
				Réf action	Observation	Précision loc.	Ref photo	Ref Prél.	Descriptif	Résultat	
Appartement n°62	Vol 3 (Cuisine)	Evier	Mastic étanchéité	I2			I2 - 2				Non prélevé a la demande du client
Appartement n°62	Vol 3 (Cuisine)	Radiateurs	Joints	I6	Filasse		I6 - 2				Non prélevé a la demande du client
Appartement n°62	Vol 3 (Cuisine)	Evier	Tampon bitumineux	P9	Réalisation d'un prélèvement	Noir	002NI0015 38 n°9 - 1 - 002NI0015 38 n°9 - 2	P9	Tampon bitumineux noir	Négatif	Négatif sur analyse

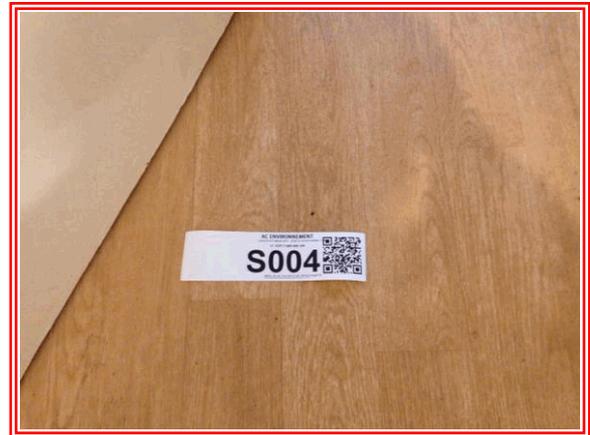
S4 - 2 (A4)

Appartement n°62	Vol 4 (Séjour)	Revêtement de sol	Colle bitumeuses	S4	Sondage et extension de la zone homogène du sondage S4	Noire	S4 - 2				Présence sur document Prélèvement n°18 du dossier AC-ENVIRONNEMENT 002OY000074
Appartement n°62	Vol 5 (Chambre 1)	Revêtement de sol	Dalles plastiques	S5	Réalisation d'un sondage	rouge	S5 - 2				Présence sur document Prélèvement n°19 du dossier AC-ENVIRONNEMENT 002OY000074

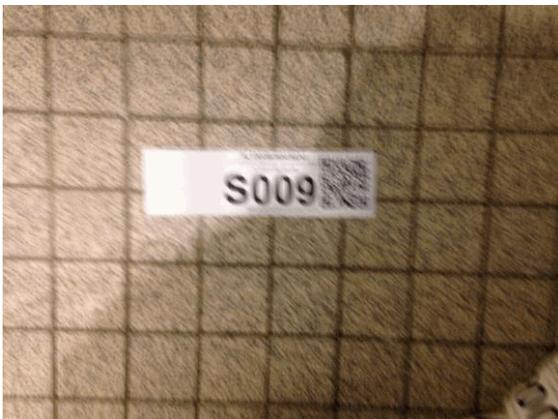
S9 - 2 (A9)

Appartement n°62	Vol 7 (SDB)	Revêtement de sol	Colles de carrelage	S9	Beige 3*3		S9 - 2				Négatif sur document Prélèvement n°11 du dossier AC-ENVIRONNEMENT 002OY000074
