Rapport de mission de repérage des matériaux et produits contenant de l'amiante avant travaux

Adresse :	22 RUE NOEL - RES DU LOUVRE
CP - Ville :	53200 CHATEAU GONTIER
Référence client :	_00105000030000100065_
Date du repérage :	27/06/2017
Désignation :	Appartement n° 65 de type 3 situé au 01 er étage

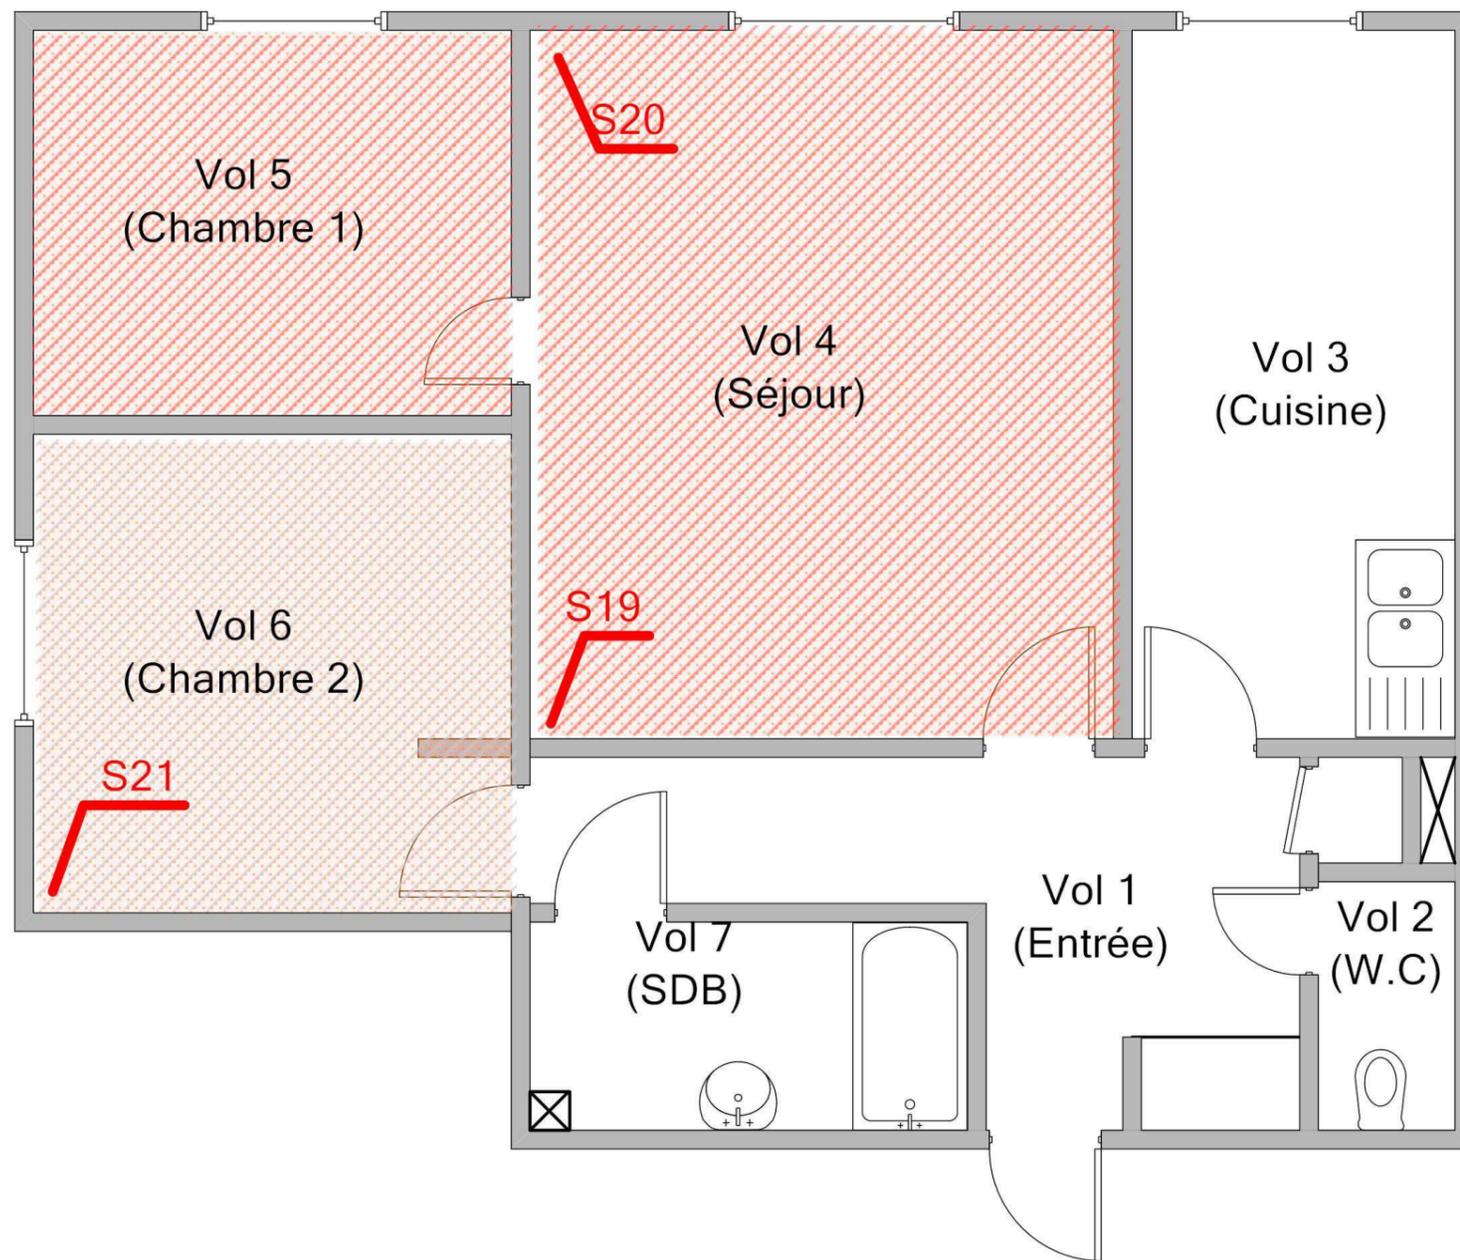
APPARTEMENT N°65 - MPCA REVÊTEMENT DE SOL

S20: Dalles plastiques rouges

S21: Dalles plastiques beiges

S19: Colle bitumeuses

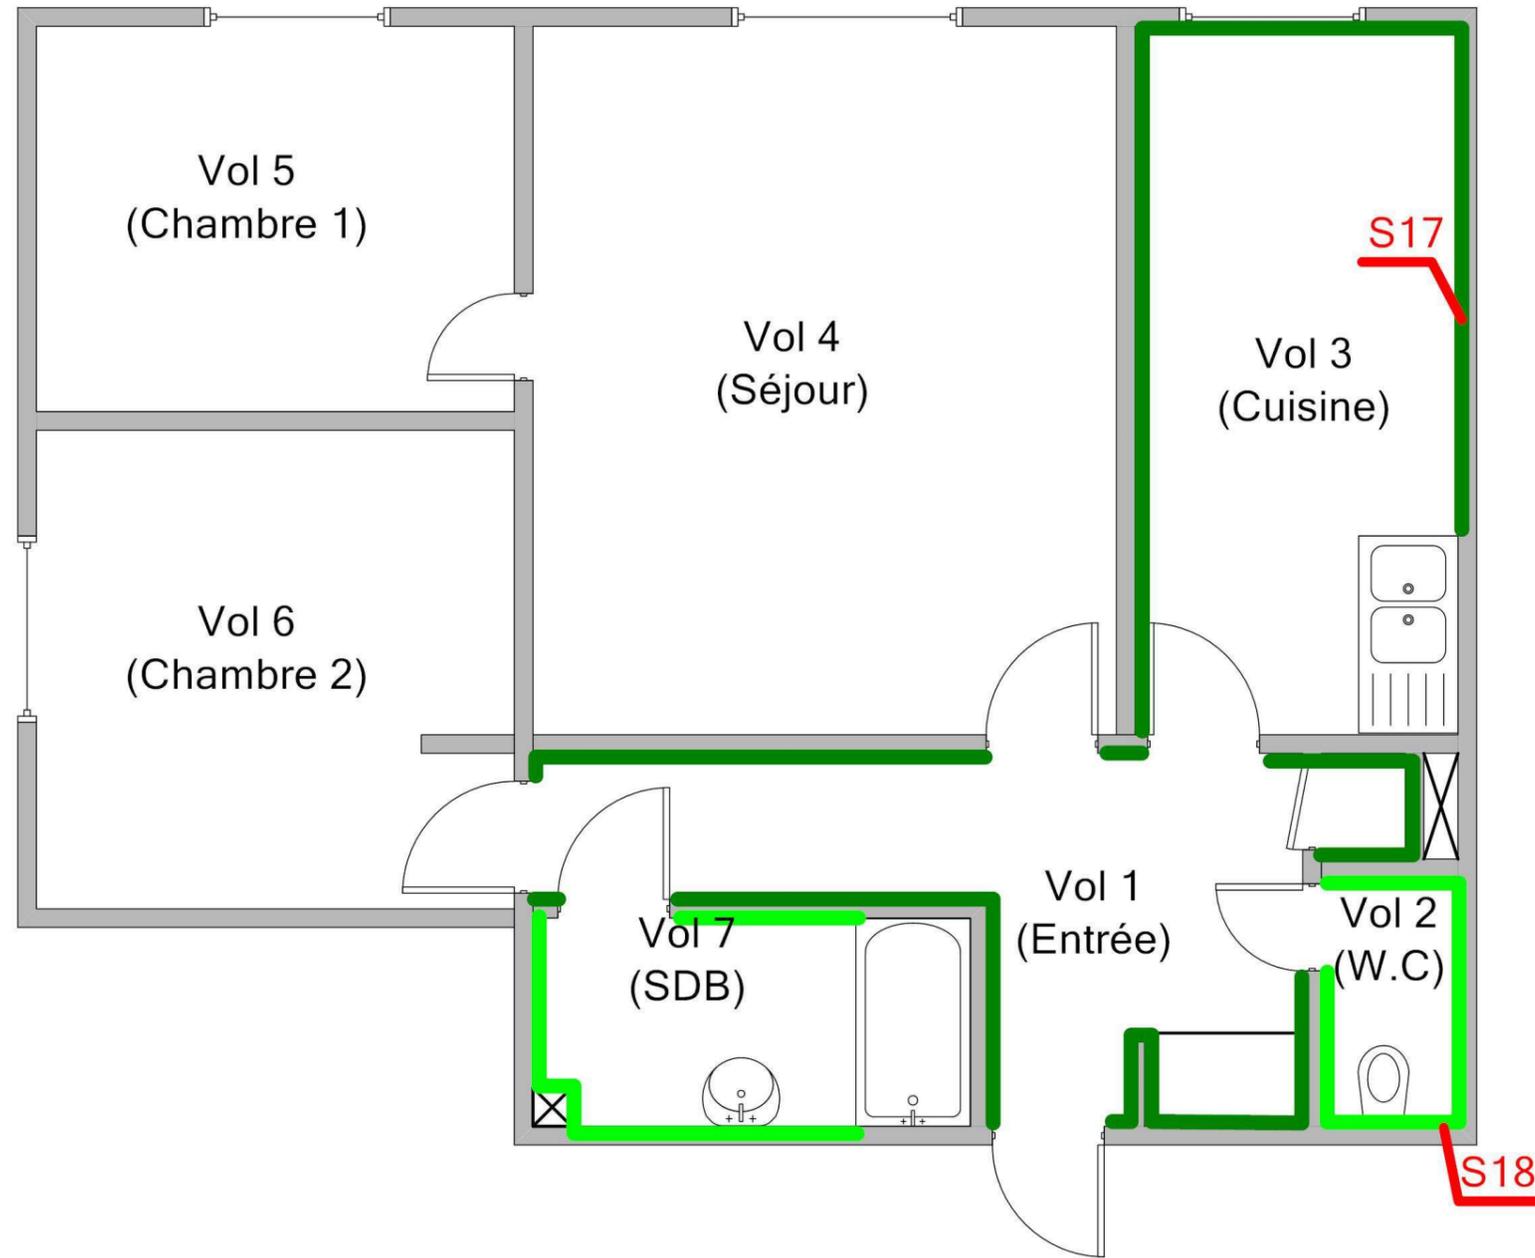
APPARTEMENT N°65 - MPCA REVÊTEMENT DE MUR

S18: Colle de plinthe (SDB / WC)
	S17: Colle de plinthe (cuisine / entrée)

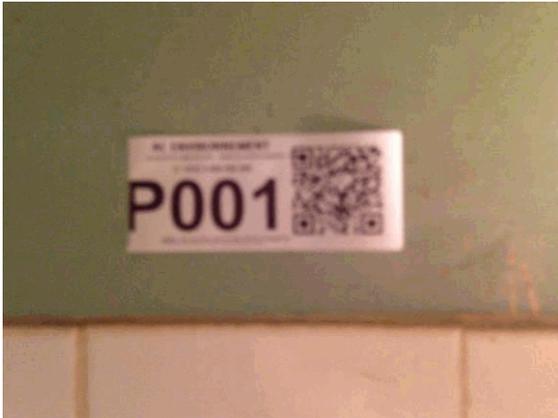
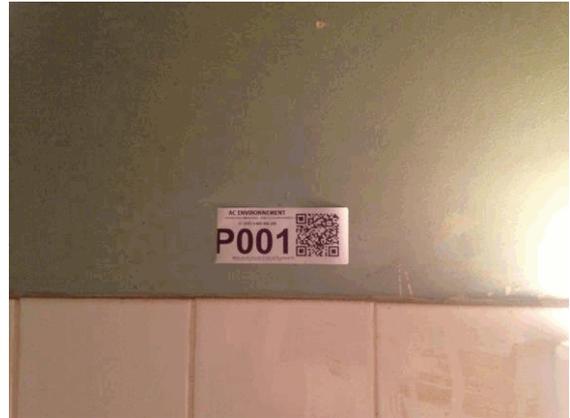
Plan	Localisation	Composant	Partie composant	Descriptif de l'action menée				Laboratoire			Conclusion
				Réf action	Observation	Précision loc.	Ref photo	Ref Prél.	Descriptif	Résultat	
Appartement n°65	Vol 3 (Cuisine)	Murs et cloisons	Enduit plâtre	P1	Réalisation d'un prélèvement	Porteurs pièces humides	002NI0015 39 n°1 - 7 - 002NI0015 39 n°1 - 8	P1	Enduit plâtre	Négatif	Négatif sur analyse
Appartement n°65	Vol 2 (W.C) - Vol 7 (SDB) - Vol 3 (Cuisine)	Murs et cloisons	Enduit plâtre	S1 - S2 - S3	Sondage et extension de la zone homogène du prélèvement P1	Porteurs pièces humides	002NI0015 39 n°1 - 7 - 002NI0015 39 n°1 - 8	P1	Enduit plâtre	Négatif	Négatif sur analyse
Appartement n°65	Vol 2 (W.C)	Murs et cloisons	Enduit plâtre	P2	Réalisation d'un prélèvement	Cloisons pièces humides	002NI0015 39 n°2 - 5 - 002NI0015 39 n°2 - 6	P2	Enduit plâtreux blanc en vrac + peintures multiples	Négatif	Négatif sur analyse

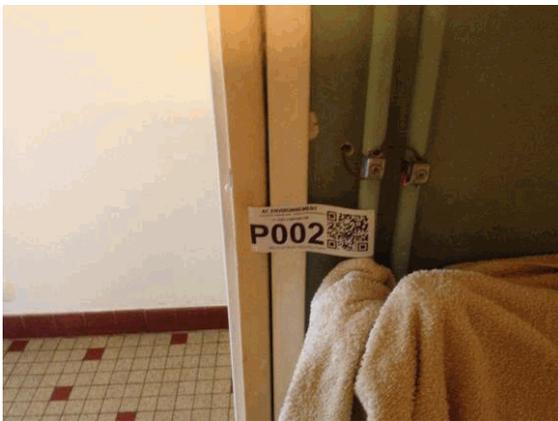
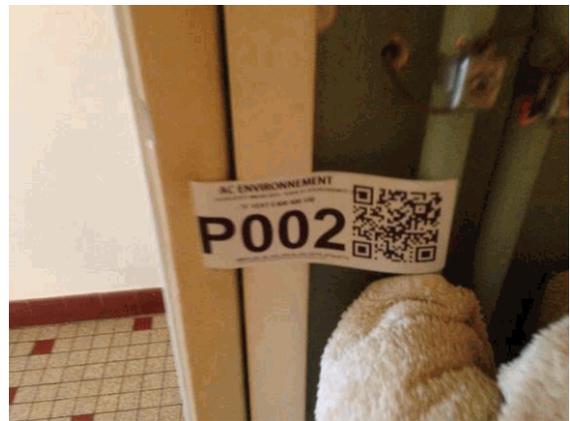
Appartement n°65	Vol 2 (W.C) - Vol 3 (Cuisine)	Murs et cloisons	Enduit plâtre	S4 - S5	Sondage et extension de la zone homogène du prélèvement P2	Cloisons pièces humides	002NI0015 39 n°2 - 5 - 002NI0015 39 n°2 - 6	P2	Enduit plâtreux blanc en vrac + peintures multiples	Négatif	Négatif sur analyse
Appartement n°65	Vol 4 (Séjour)	Murs et cloisons	Enduit plâtre	P4	Réalisation d'un prélèvement	Cloisons pièces sèches	002NI0015 39 n°4 - 5 - 002NI0015 39 n°4 - 6	P4	Enduit plâtreux blanc en vrac + peinture en faible quantité en vrac	Négatif	Négatif sur analyse

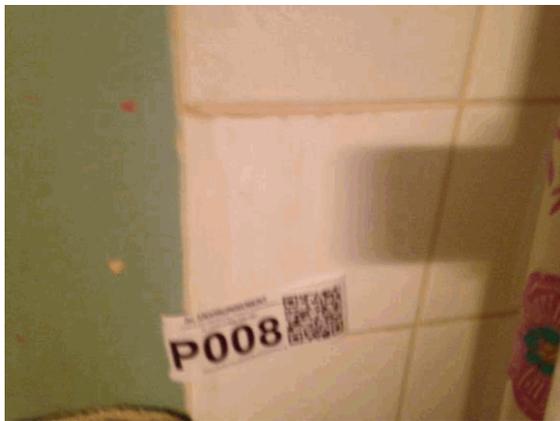
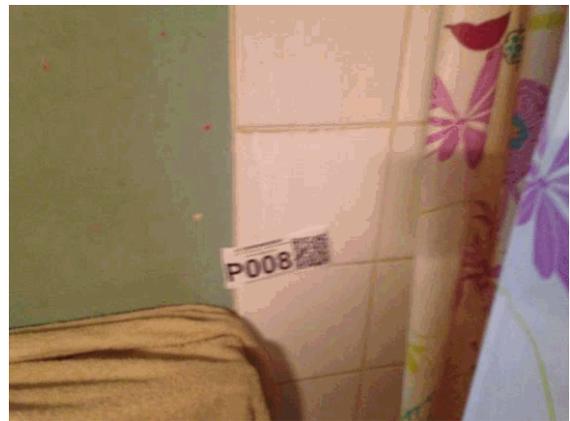
▶ Colle grise + joint cassant beige	META	1	17/07/2017	Amiante non détecté / -
Carrelage	---			Non analysé

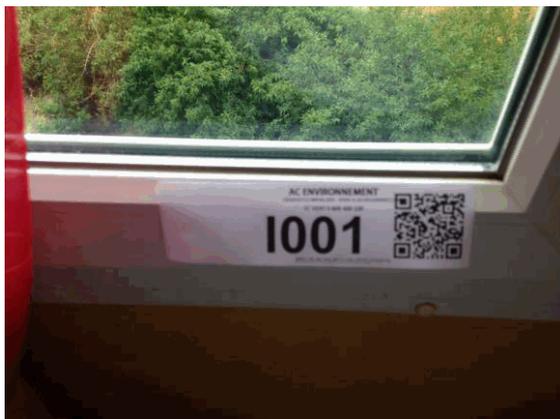
Appartement n°65	Vol 1 (Entrée)	Menuiseries	Joint d'étanchéité	S16		Noir	S16 - 6				Négatif sur document Prélèvement n°1 du dossier AC-ENVIRONNEMENT 002OY000074
Appartement n°65	Vol 1 (Entrée)	Menuiseries	PVC 4/16/4	I1			I1 - 3				Non prélevé a la demande du client
Appartement n°65	Vol 3 (Cuisine)	Menuiseries	PVC 4/16/4	I1			I1 - 3				Non prélevé a la demande du client

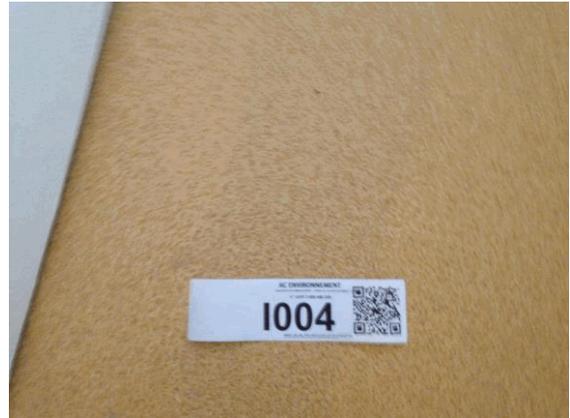
Appartement n°65	Vol 6 (Chambre 2)	Revêtement de sol	Lés plastiques avec sous-couche	I4	Lino beige+ colle jaune		I4 - 3				Non prélevé a la demande du client

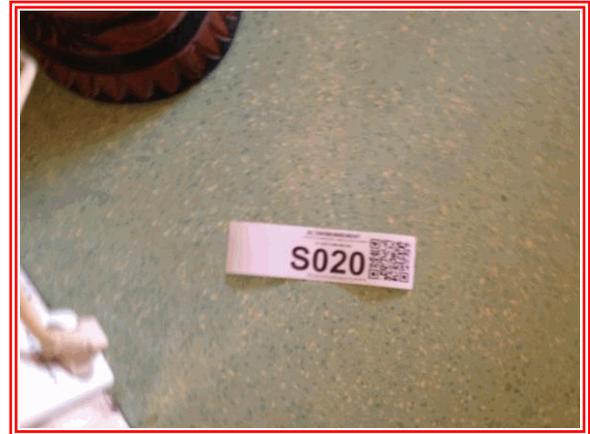
S20 - 3 (A20)

Appartement n°65	Vol 5 (Chambre 1)	Revêtement de sol	Dalles plastiques	S20	Sondage et extension de la zone homogène du sondage S20	Marron	S20 - 3				Présence sur document Prélèvement n°19 du dossier AC-ENVIRONNEMENT 002OY000074

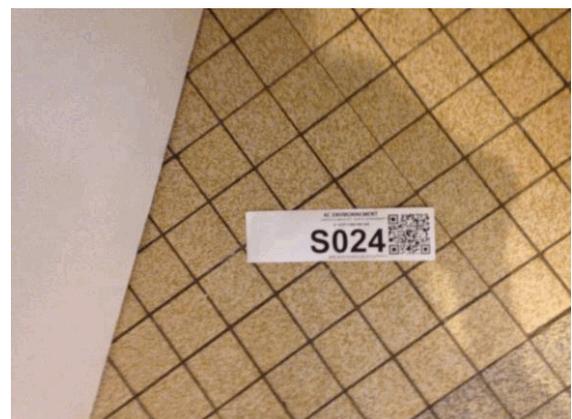
S24 - 3 (A24)

Appartement n°65	Vol 2 (W.C)	Revêtement de sol	Colles de carrelage	S24	Beige 3*3		S24 - 3				Négatif sur document Prélèvement n°11 du dossier AC-ENVIRONNEMENT 002OY000074
