Rapport de mission de repérage des matériaux et produits contenant de l'amiante avant travaux

Adresse :	22 RUE NOEL - RES DU LOUVRE
CP - Ville :	53200 CHATEAU GONTIER
Référence client :	_00105000030000100090_
Date du repérage :	26/06/2017
Désignation :	Appartement n° 90 de type 3 situé au 05 ème étage

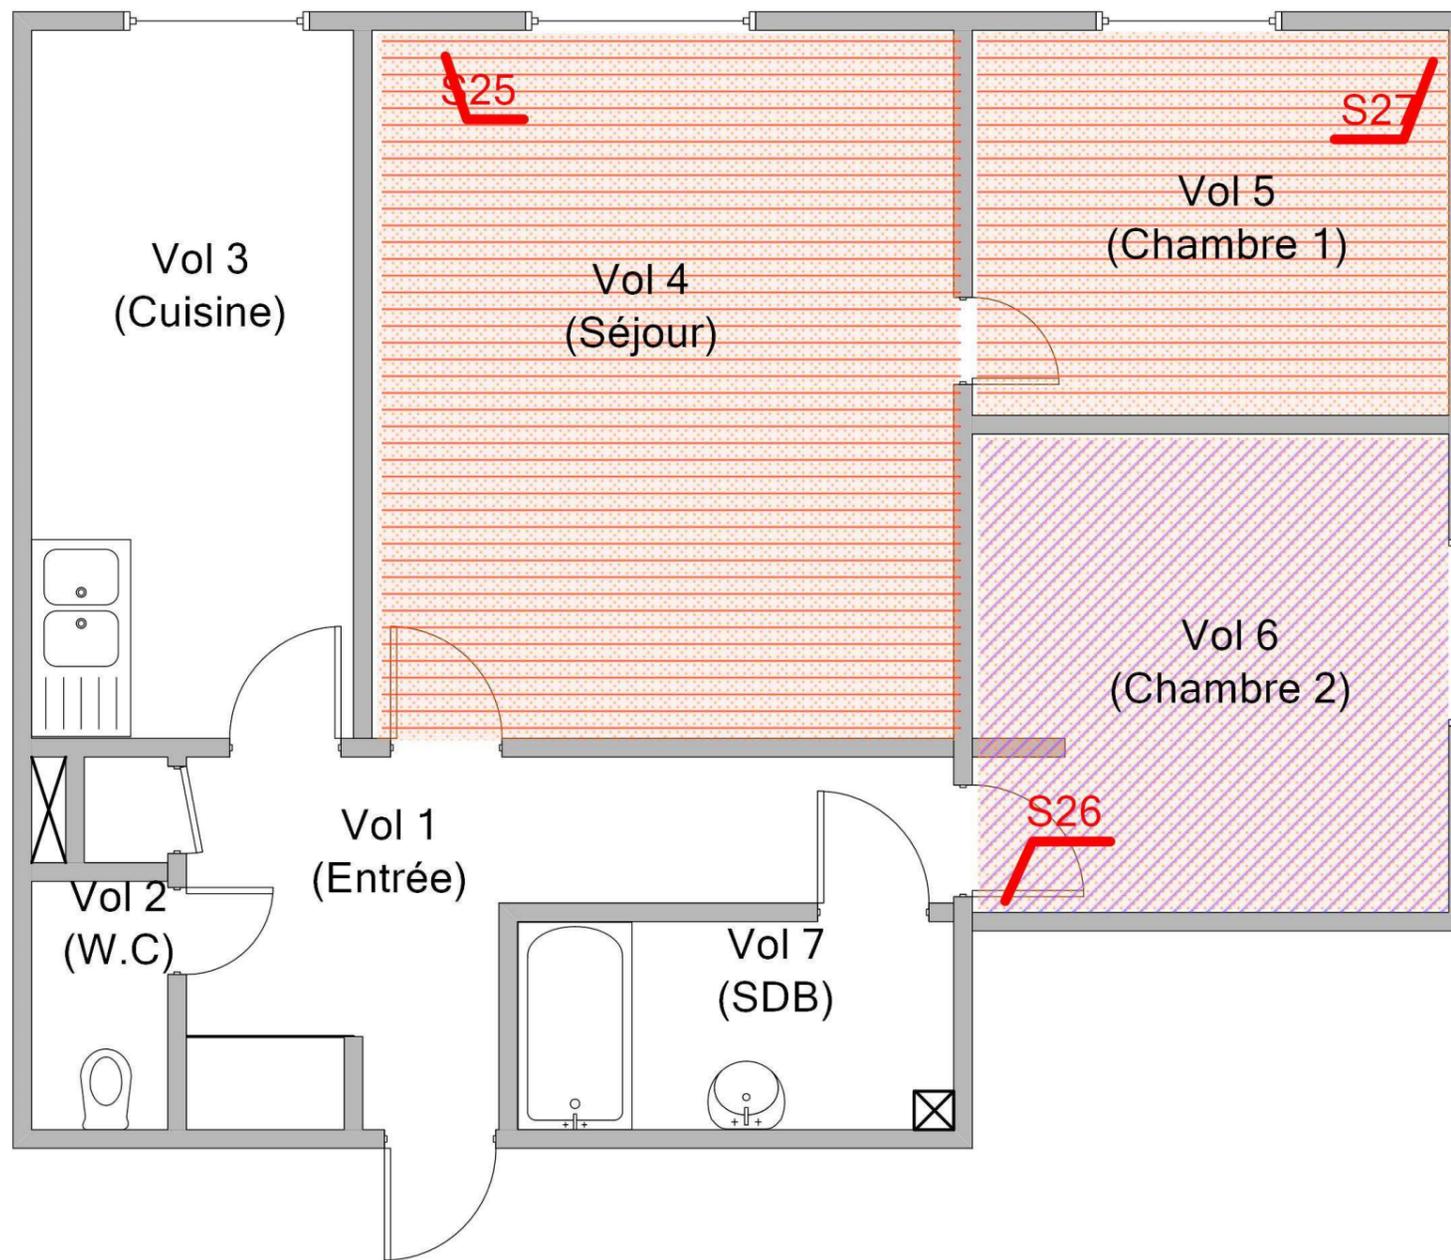
APPARTEMENT N°90 - MPCA REVÊTEMENT DE SOL

S26: Dalles plastiques beiges
	S27: Colle bitumeuses
	S25: Dalles plastiques rouges

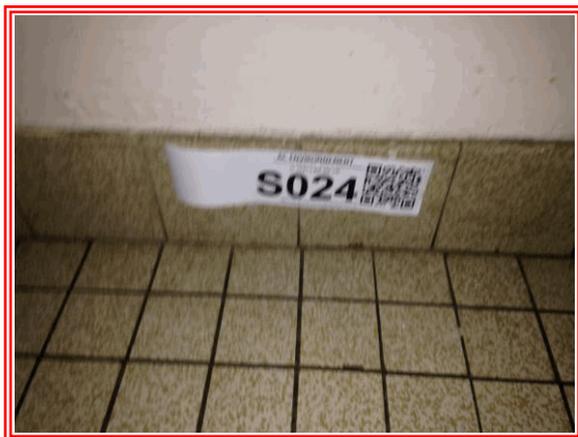
S24 - 1 (A24)

Appartement n°90	Vol 7 (SDB)	Revêtement de mur	Colle de plinthe	S24	Sondage et extension de la zone homogène du sondage S24	Beige7*7	S24 - 1				Présence sur document Prélèvement n°12 du dossier AC-ENVIRONNEMENT 002OY000074

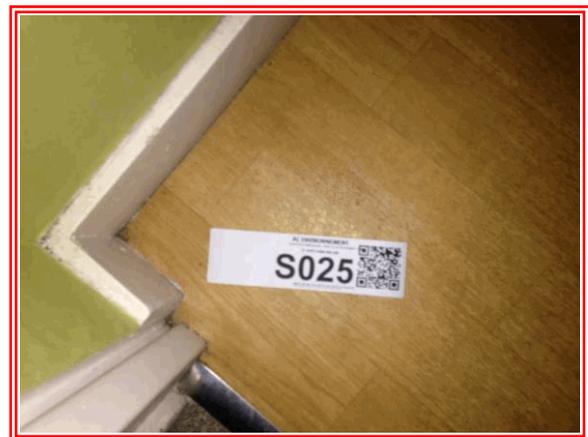
S25 - 1 (A25)

Appartement n°90	Vol 5 (Chambre 1)	Revêtement de sol	Dalles plastiques	S25	Sondage et extension de la zone homogène du sondage S25	Dalles rouge + colle noire	S25 - 1				Présence sur document Prélèvement n°19 du dossier AC-ENVIRONNEMENT 002OY000074

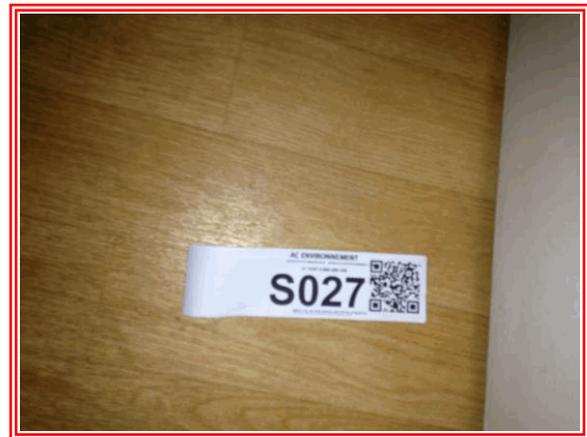
Référence	Localisation	Action
S27 - 1 (A27)	Appartement n°90 - Vol 5 (Chambre 1)	Présence sur présentation de documents
S28 - 1 (A28)	Appartement n°90 - Vol 1 (Entrée)	Absence sur présentation de documents

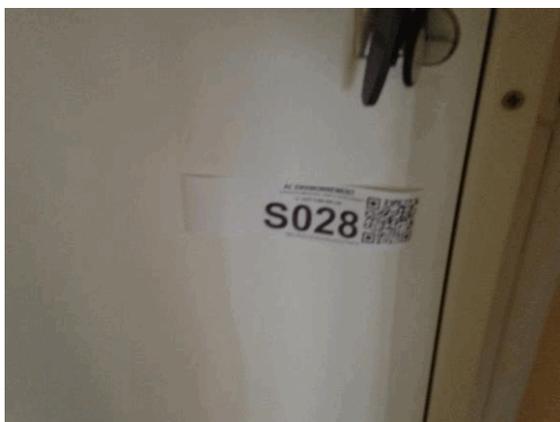
S28 - 1 (A28)

Appartement n°90	Vol 1 (Entrée)	Menuiseries	Joint d'étanchéité	S28			S28 - 1				Négatif sur document Prélèvement n°1 du dossier AC-ENVIRONNEMENT 002OY000074
