Rapport de mission de repérage des matériaux et produits contenant de l'amiante avant travaux

Adresse :	18 RUE NOEL - RES DU LOUVRE
CP - Ville :	53200 CHATEAU GONTIER
Référence client :	_00106000010000200017_
Date du repérage :	28/06/2017
Désignation :	Appartement n° 17 de type 2 situé au 03 ème étage

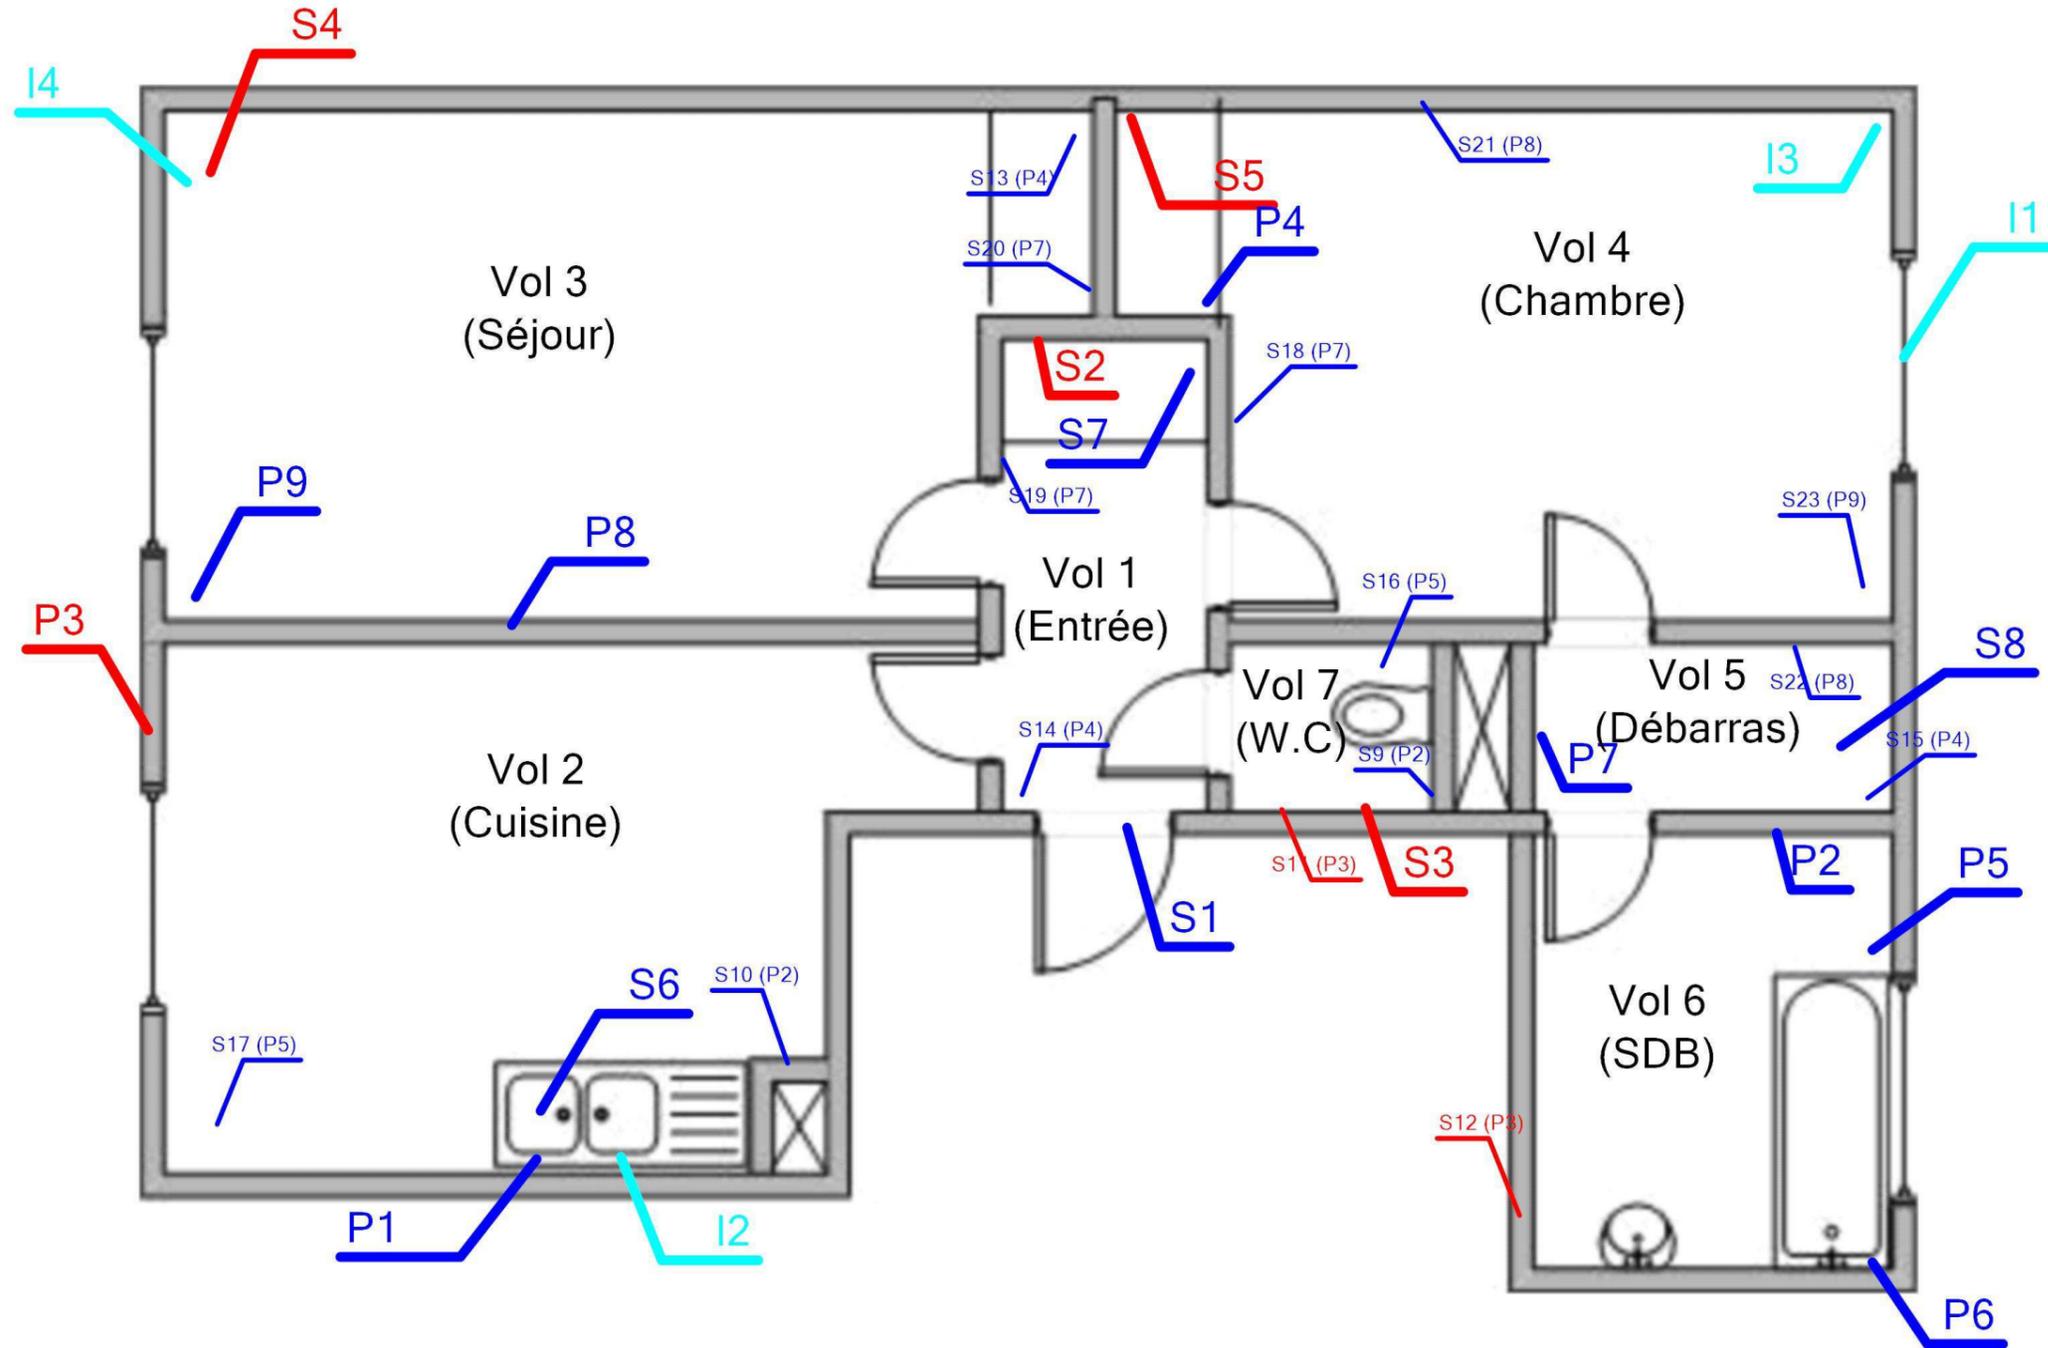
APPARTEMENT N°17 - PLAN DE REPÉRAGE - ACTIONS MENÉES

Localisation d'un prélèvement positif
	Localisation d'un prélèvement
	Localisation d'une impossibilité technique
	Localisation d'un sondage négatif
	Localisation d'un sondage positif

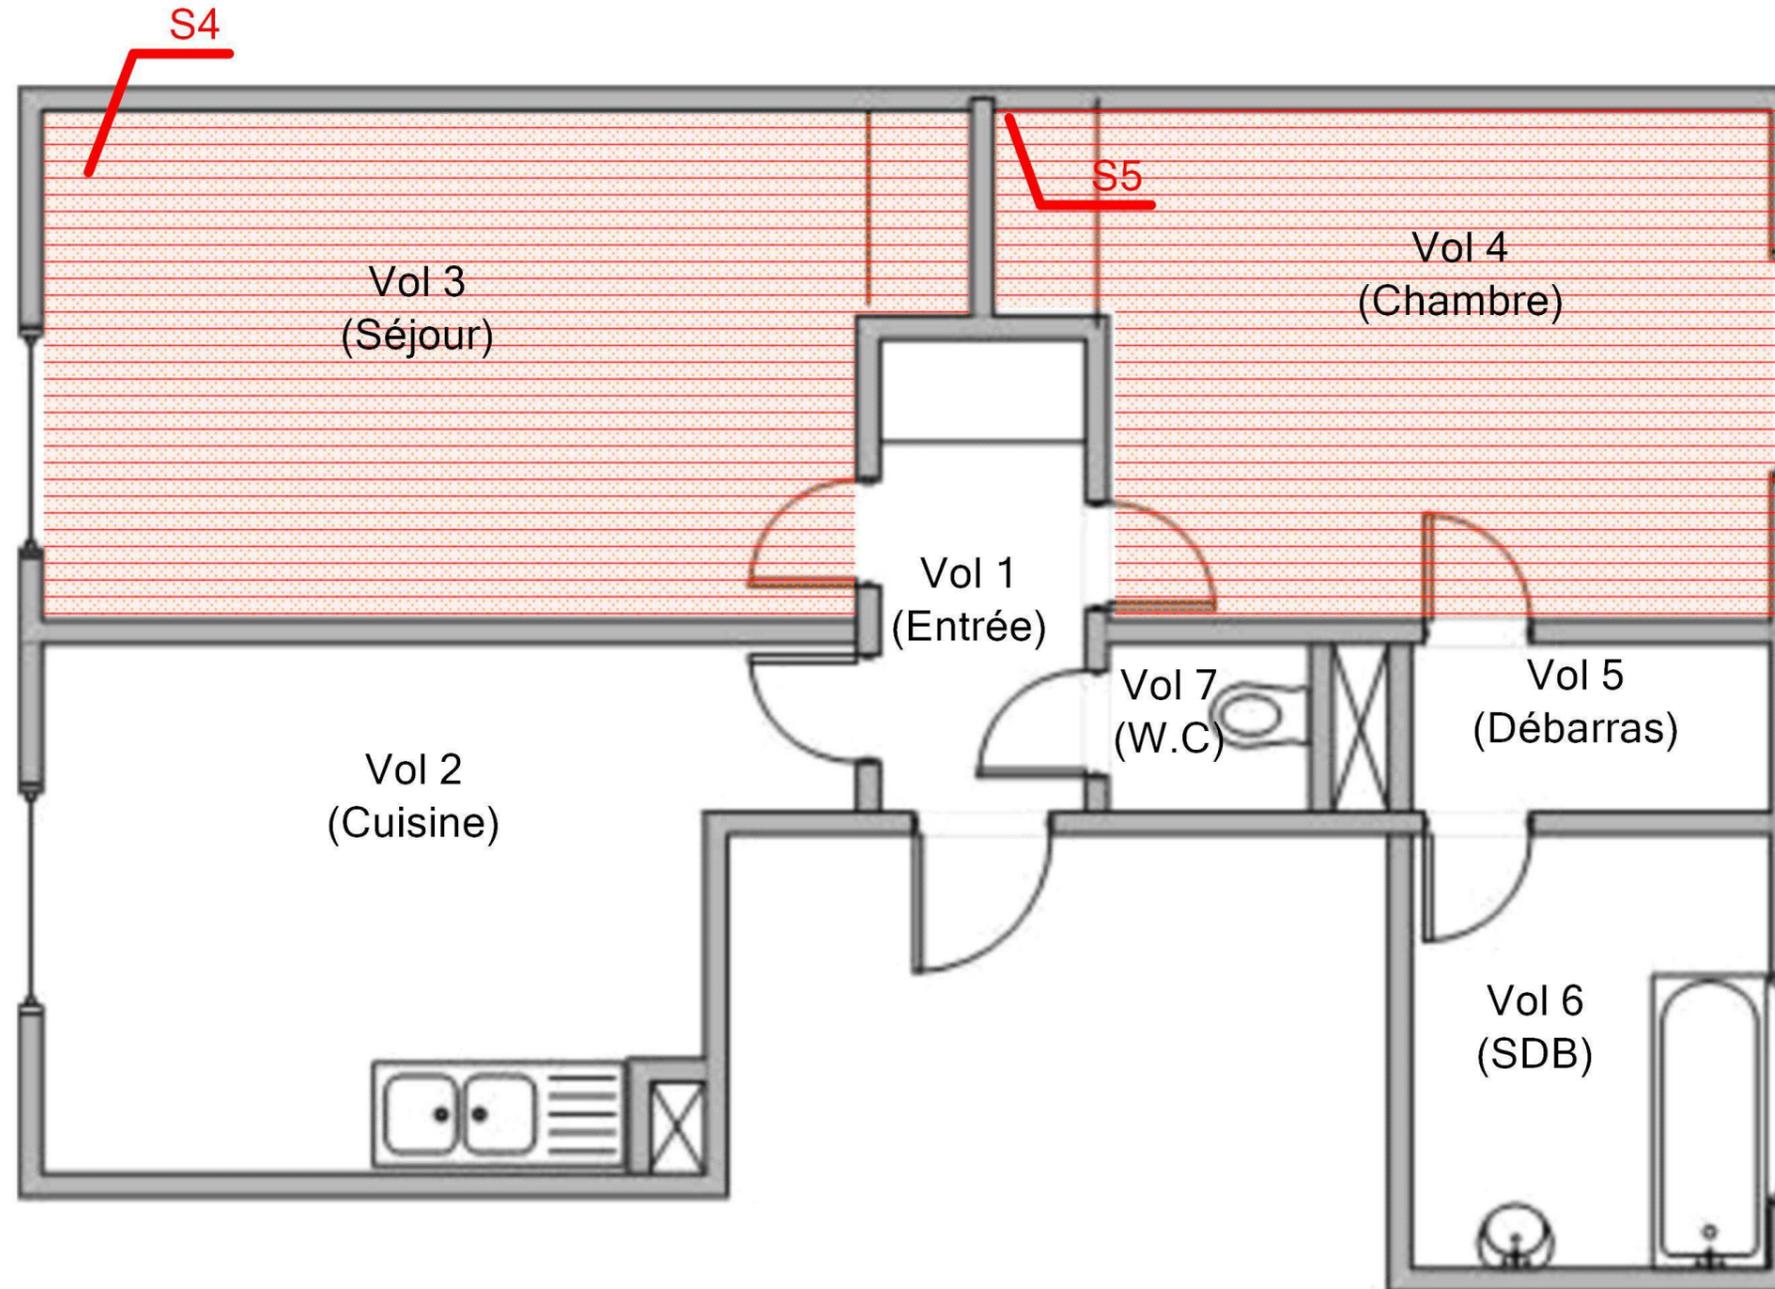
APPARTEMENT N°17 - MPCA REVÊTEMENT DE SOL

S4: Colle bitumeuses

S5: Dalles plastiques

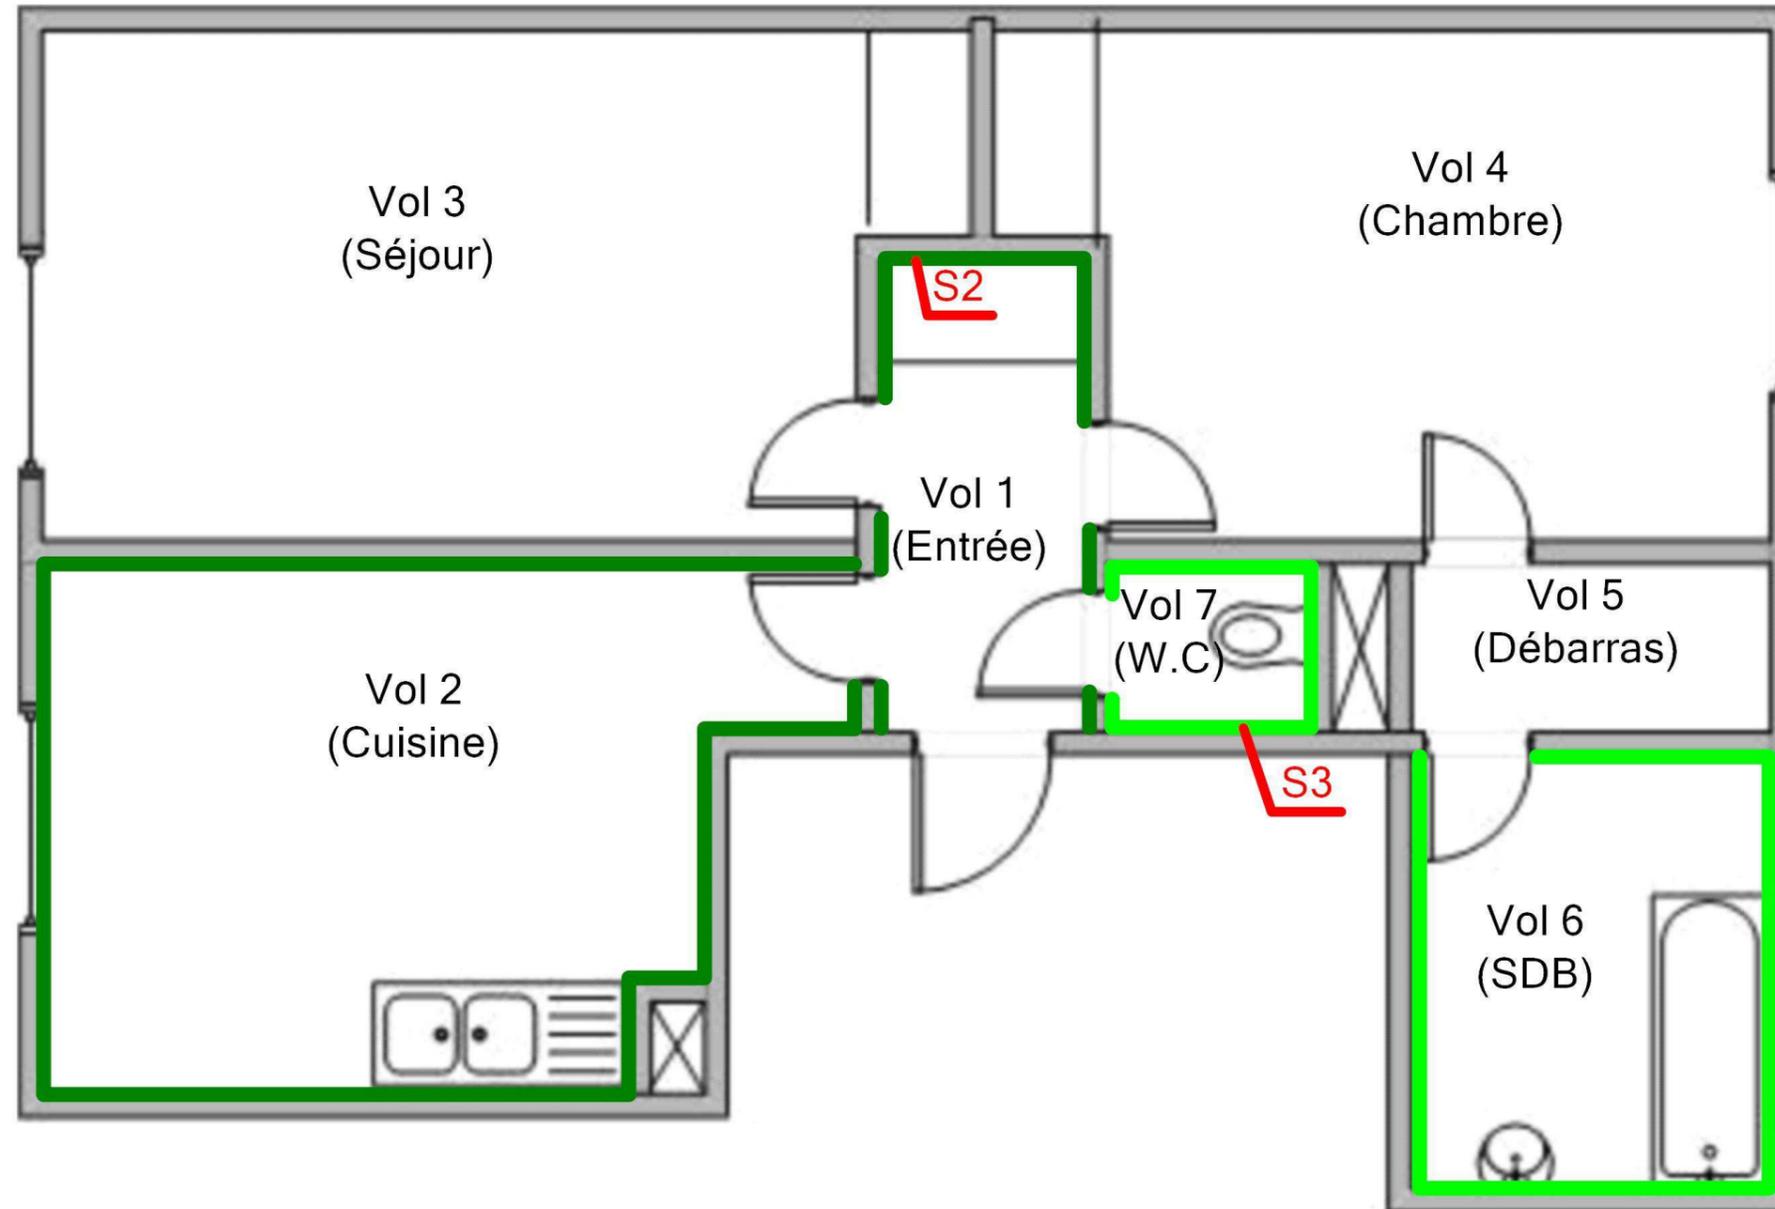
S2: Colle de plinthe
	S3: Colle de plinthe

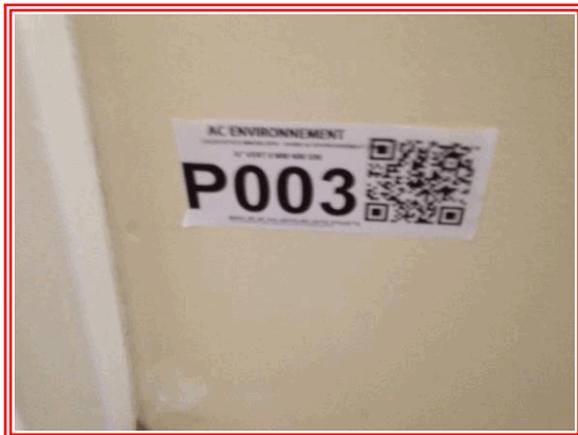
002NI001547 n°3 - 15 (P3)

Appartement n°17	Vol 7 (W.C) - Vol 2 (Cuisine)	Murs et cloisons	Enduit plâtre	S9 - S10	Sondage et extension de la zone homogène du prélèvement P2	Cloisons pièces humides	002NI0015 47 n°2 - 11 - 002NI0015 47 n°2 - 12	P2	Enduit plâtreux blanc en vrac + peinture non séparable	Négatif	Négatif sur analyse
Appartement n°17	Vol 2 (Cuisine)	Murs et cloisons	Enduit plâtre	P3	Réalisation d'un prélèvement	Porteurs pièces humides	002NI0015 47 n°3 - 13 - 002NI0015 47 n°3 - 15	P3	Enduit plâtre	Positif	Présence sur analyse

Plan	Localisation	Composant	Partie composant	Descriptif de l'action menée				Laboratoire			Conclusion
				Réf action	Observation	Précision loc.	Ref photo	Ref Prél.	Descriptif	Résultat	
Appartement n°17	Vol 2 (Cuisine)	Murs et cloisons	Enduit plâtre	P3	Sondage et extension de la zone homogène du prélèvement P3	Porteurs pièces humides	002NI0015 47 n°3 - 13 - 002NI0015 47 n°3 - 15	P3	Enduit plâtre	Positif	Présence sur analyse
Appartement n°17	Vol 7 (W.C)	Murs et cloisons	Enduit plâtre	S11 (P3)	Sondage et extension de la zone homogène du prélèvement P3	Porteurs pièces humides	002NI0015 47 n°3 - 13 - 002NI0015 47 n°3 - 15	P3	Enduit plâtre	Positif	Présence sur analyse
Appartement n°17	Vol 6 (SDB)	Murs et cloisons	Enduit plâtre	S12 (P3)	Sondage et extension de la zone homogène du prélèvement P3	Porteurs pièces humides	002NI0015 47 n°3 - 13 - 002NI0015 47 n°3 - 15	P3	Enduit plâtre	Positif	Présence sur analyse

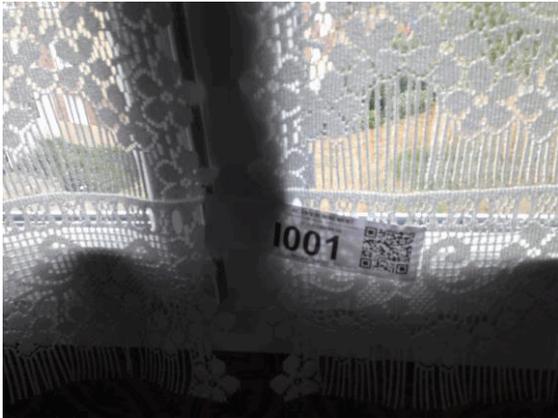
Plan	Localisation	Composant	Partie composant	Descriptif de l'action menée				Laboratoire			Conclusion
				Réf action	Observation	Précision loc.	Ref photo	Ref Prél.	Descriptif	Résultat	
Appartement n°17	Vol 4 (Chambre)	Menuiseries	Mastic vitrier	I1			I1 - 8				Non prélevé a la demande du client

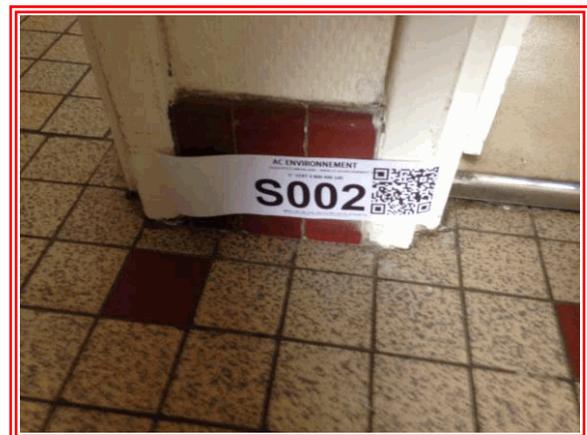
S2 - 8 (A2)

Localisation	Catégorie	Composant	Partie de composant	Sur avis / réf pré.
Vol 1 (Entrée)	Revêtement de mur	Revêtement de mur	Colle de plinthe	S2
Vol 7 (W.C)	Revêtement de mur	Revêtement de mur	Colle de plinthe	S3
Vol 3 (Séjour)	Revêtement de sol	Revêtement de sol	Colle bitumeuses	S4
Vol 4 (Chambre)	Revêtement de sol	Revêtement de sol	Dalles plastiques	S5
Vol 2 (Cuisine)	Parois verticales intérieures et enduits	Murs et cloisons	Enduit plâtre	P3
Vol 7 (W.C)	Parois verticales intérieures et enduits	Murs et cloisons	Enduit plâtre	P3
Vol 6 (SDB)	Parois verticales intérieures et enduits	Murs et cloisons	Enduit plâtre	P3

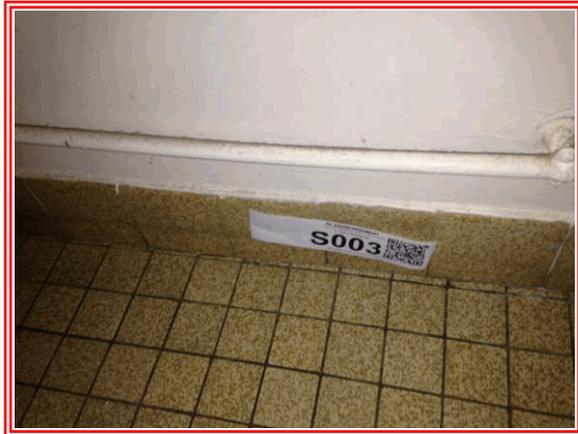
S3 - 9 (A3)

Appartement n°17	Vol 6 (SDB)	Revêtement de mur	Colle de plinthe	S3	Sondage et extension de la zone homogène du sondage S3	Beige 7*7	S3 - 9				Présence sur document Prélèvement n°17 du dossier AC-ENVIRONNEMENT 002OY000369
