## Rapport de mission de repérage des matériaux et produits contenant de l'amiante avant travaux

Adresse :	RES DU LOUVRE
CP - Ville :	53200 CHATEAU GONTIER
Référence client :	_0010700002_
Date du repérage :	18/10/2016
Désignation :	Bâtiment composé de 1 cage et de 4 étages

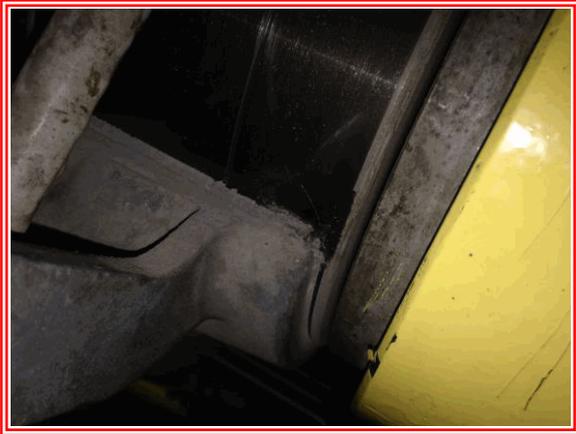
002HD000987 n°1 - 1 (P1)

Localisation	Catégorie	Composant	Partie de composant	Sur avis / réf pré.
Vol 6 (Machinerie ascenseur)	Ascenseurs et monte charges	Machinerie	Frein	002HD000987 n°1
Vol 14 (Local vo)	Conduits, canalisations et équipements	Vide ordure	Conduit en fibres-ciment	S24
Vol 9 (Cave)	Plafond et faux-plafonds	Plafonds	Flocages	P13
Vol 12 (SAS d'entrée)	Plafond et faux-plafonds	Plafonds	Flocages	P13
Vol 10 (RDC)	Revêtement de mur	Revêtement de mur	Colle de carrelage (plinthe)	P17
Vol 11 (Hall d'entrée)	Revêtement de mur	Revêtement de mur	Colle de carrelage (plinthe)	P17
Vol 15 (R+1)	Revêtement de mur	Revêtement de mur	Colle de carrelage (plinthe)	P17
Vol 21 (R+3)	Revêtement de mur	Revêtement de mur	Colle de carrelage (plinthe)	P17
Vol 19 (R+4)	Revêtement de mur	Revêtement de mur	Colle de carrelage (plinthe)	P17
Vol 17 (R+2)	Revêtement de mur	Revêtement de mur	Colle de carrelage (plinthe)	P17
Vol 17 (R+2)	Revêtement de sol	Revêtement de sol	contre marche d'escalier	P26

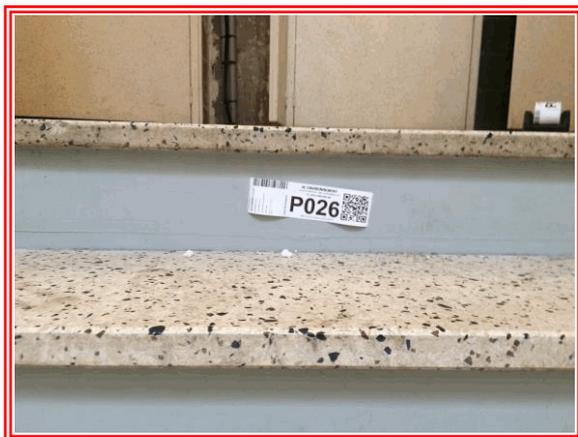
002HD000987-1 n°26 - 1 (P26)

Vol 19 (R+4)	Revêtement de sol	Revêtement de sol	contre marche d'escalier	P26

Vol 21 (R+3)	Revêtement de sol	Revêtement de sol	contre marche d'escalier	P26
Vol 15 (R+1)	Revêtement de sol	Revêtement de sol	contre marche d'escalier	P26
Vol 10 (RDC)	Revêtement de sol	Revêtement de sol	contre marche d'escalier	P26
Vol 16 (Local vo)	Conduits, canalisations et équipements	Vide ordure	Conduit en fibres-ciment	S59
Vol 18 (Local vo)	Conduits, canalisations et équipements	Vide ordure	Conduit en fibres-ciment	S60
Vol 20 (Local vo)	Conduits, canalisations et équipements	Vide ordure	Conduit en fibres-ciment	S61
Vol 22 (Local vo)	Conduits, canalisations et équipements	Vide ordure	Conduit en fibres-ciment	S62
Vol 23 (Toiture terrasse)	Toiture et étanchéité	Eléments ponctuels	Mitron	S106
Vol 19 (R+4)	Conduits, canalisations et équipements	Conduit d'échappement	Conduit en fibres-ciment	P35

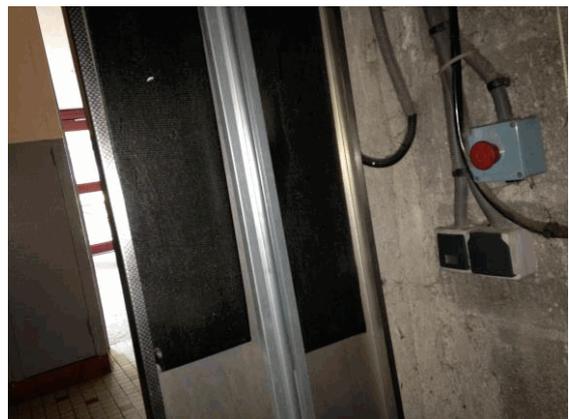
S11 - 2 (A11)

Plan	Localisation	Composant	Partie composant	Descriptif de l'action menée				Laboratoire		Conclusion	
				Réf action	Observation	Précision loc.	Ref photo	Ref Prél.	Descriptif		Résultat
Machinerie ascenseur	Vol 6 (Machinerie ascenseur)	Machinerie	Frein	P1	Réalisation d'un prélèvement	Garniture de frein noire	002HD0009 87 n°1 - 1 - 002HD0009 87 n°1 - 2	002HD00 0987 n°1	Matériau noir en vrac avec fibres visibles	Positif	Présence sur analyse
PC RDC	Vol 1 (Asc RDC)	Portes palières	Portes palières	S11			S11 - 1 - S11 - 2				Négatif sur marquage Datée 2006
PC R+1 / 2 / 3 / 4	Vol 2 (asc R+1)	Portes palières	Portes palières	S11			S11 - 1 - S11 - 2				Négatif sur marquage Datée 2006
PC R+1 / 2 / 3 / 4	Vol 3 (asc R+2)	Portes palières	Portes palières	S11			S11 - 1 - S11 - 2				Négatif sur marquage Datée 2006
PC R+1 / 2 / 3 / 4	Vol 4 (asc R+3)	Portes palières	Portes palières	S11			S11 - 1 - S11 - 2				Négatif sur marquage Datée 2006

PC R+1 / 2 / 3 / 4	Vol 5 (asc R+4)	Portes palières	Portes palières	S11			S11 - 1 - S11 - 2				Négatif sur marquage Datée 2006
