Rapport de mission de repérage des matériaux et produits contenant de l'amiante avant travaux

Adresse :	36 RUE DU MONTAIGU - RUE DE MONTAIGU
CP - Ville :	53600 EVRON
Référence client :	_00112000130000100151_
Date du repérage :	01/11/2016
Désignation :	Appartement n° 151 de type 3 situé au RDC

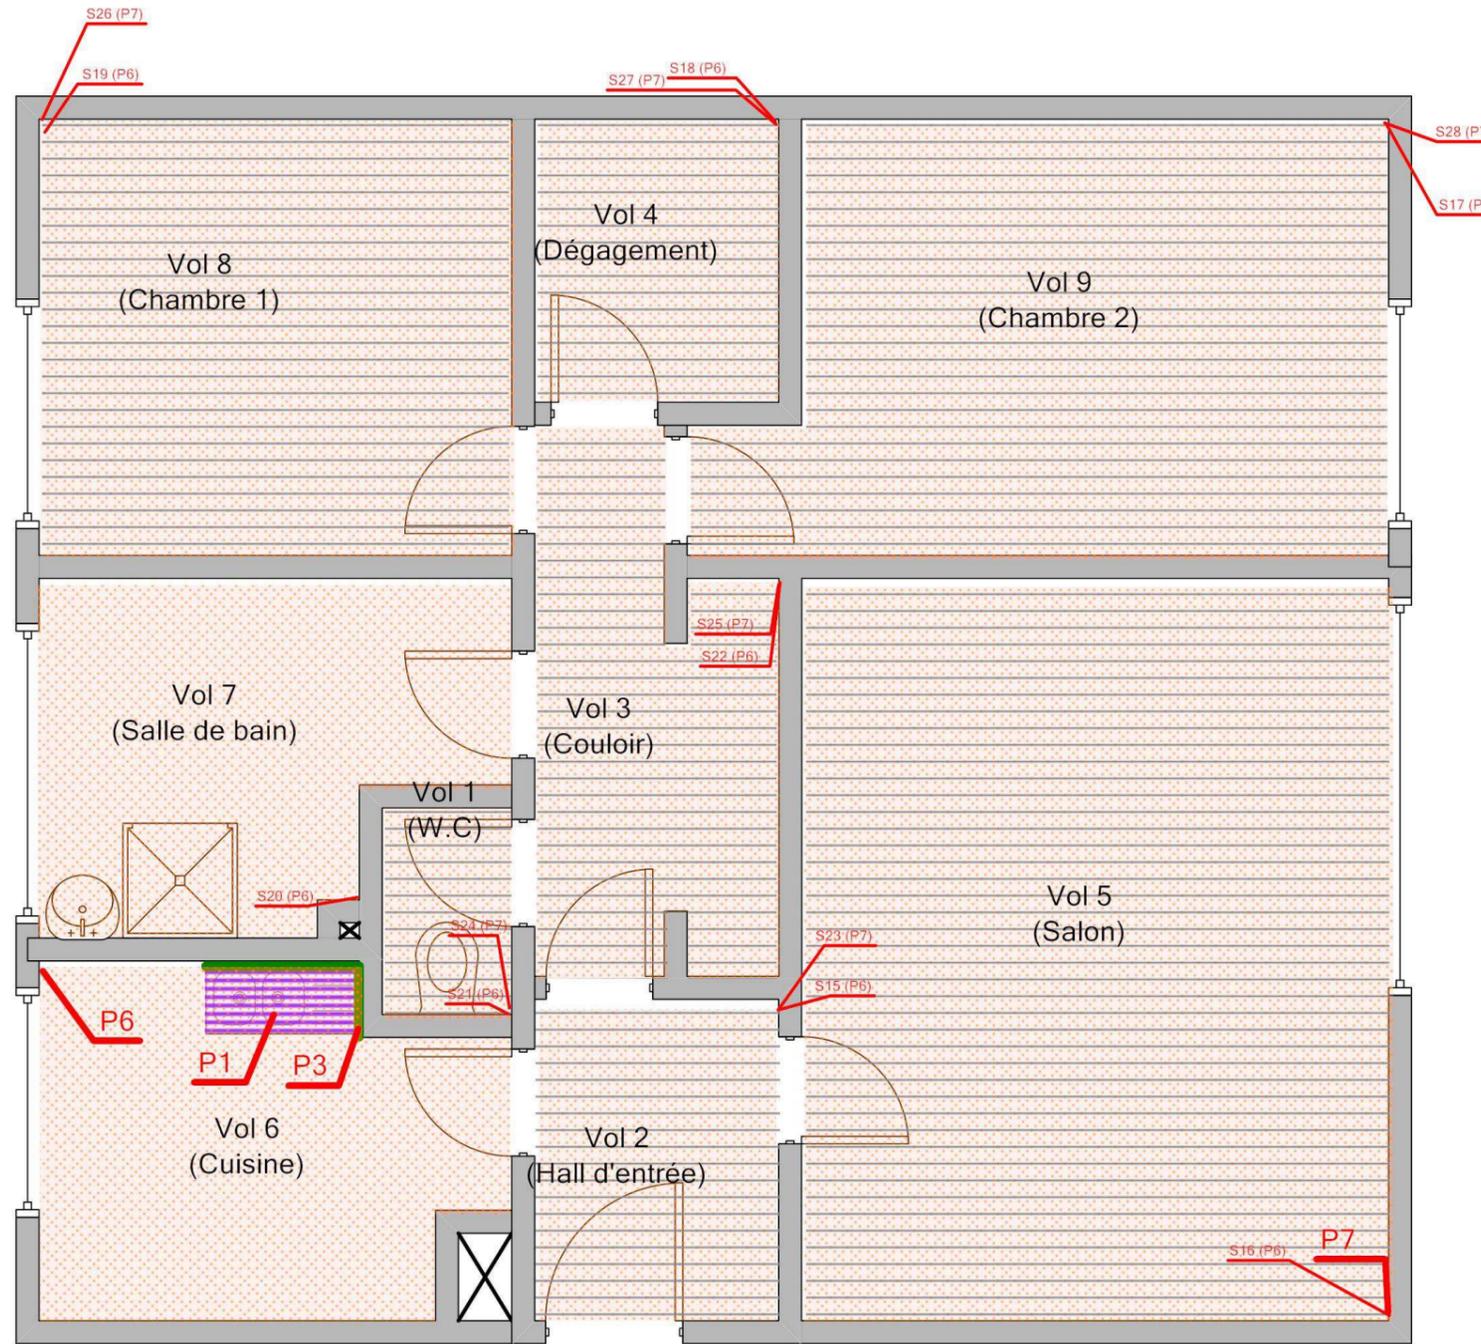
PLAN1 - MPCA TOUTES CATÉGORIES CONFONDUES

P7 : Dalles plastiques grises
	P1 : Tampon bitumineux
	P6 : Colle bitumeuses
	P3 : Colle de carrelage (faïence)

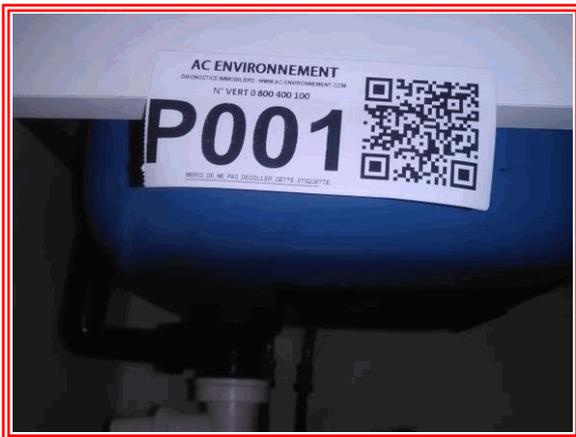
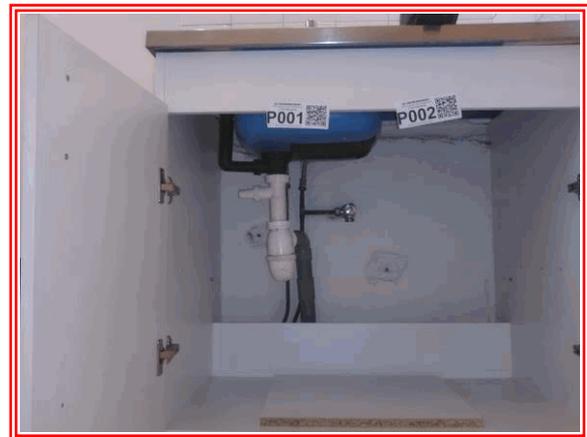
Localisation	Catégorie	Composant	Partie de composant	Sur avis / réf pré.
Vol 6 (Cuisine)	Equipements divers et accessoires	Evier	Tampon bitumineux	P1
Vol 6 (Cuisine)	Revêtement de mur	Revêtement de mur	Colle de carrelage (faïence)	P3
Vol 6 (Cuisine)	Revêtement de sol	Revêtement de sol	Colle bitumeuses	P6
Vol 2 (Hall d'entrée)	Revêtement de sol	Revêtement de sol	Colle bitumeuses	P6
Vol 5 (Salon)	Revêtement de sol	Revêtement de sol	Colle bitumeuses	P6
Vol 9 (Chambre 2)	Revêtement de sol	Revêtement de sol	Colle bitumeuses	P6
Vol 4 (Dégagement)	Revêtement de sol	Revêtement de sol	Colle bitumeuses	P6
Vol 8 (Chambre 1)	Revêtement de sol	Revêtement de sol	Colle bitumeuses	P6
Vol 7 (Salle de bain)	Revêtement de sol	Revêtement de sol	Colle bitumeuses	P6
Vol 1 (W.C)	Revêtement de sol	Revêtement de sol	Colle bitumeuses	P6
Vol 3 (Couloir)	Revêtement de sol	Revêtement de sol	Colle bitumeuses	P6
Vol 5 (Salon)	Revêtement de sol	Revêtement de sol	Dalles plastiques	P7

Référence	Localisation	Action
002QW000004 n°1 - 1 (P1)	LGT 151 - Vol 6 (Cuisine)	Prélevement positif
002QW000004 n°1 - 2 (P1)	LGT 151 - Vol 6 (Cuisine)	Prélevement positif
002QW000004 n°2 - 1 (P2)	LGT 151 - Vol 6 (Cuisine)	Prélevement négatif
002QW000004 n°2 - 2 (P2)	LGT 151 - Vol 6 (Cuisine)	Prélevement négatif
002QW000004 n°3 - 1 (P3)	LGT 151 - Vol 6 (Cuisine)	Prélevement positif
002QW000004 n°3 - 2 (P3)	LGT 151 - Vol 6 (Cuisine)	Prélevement positif
002QW000004 n°4 - 1 (P4)	LGT 151 - Vol 6 (Cuisine)	Prélevement négatif
002QW000004 n°4 - 2 (P4)	LGT 151 - Vol 6 (Cuisine)	Prélevement négatif
002QW000004 n°5 - 2 (P5)	LGT 151 - Vol 6 (Cuisine)	Prélevement négatif
002QW000004 n°5 - 1 (P5)	LGT 151 - Vol 6 (Cuisine)	Prélevement négatif
002QW000004 n°6 - 1 (P6)	LGT 151 - Vol 6 (Cuisine)	Prélevement positif
002QW000004 n°6 - 2 (P6)	LGT 151 - Vol 6 (Cuisine)	Prélevement positif
002QW000004 n°7 - 1 (P7)	LGT 151 - Vol 5 (Salon)	Prélevement positif

Fraction Analysée	Technique analytique et date d'analyse	Résultat	Type d'amiante	Nb de préparations
▶ Tampon bitumineux noir	META le 09/11/2016	Présence de fibres d'amiante	Chrysotile	1

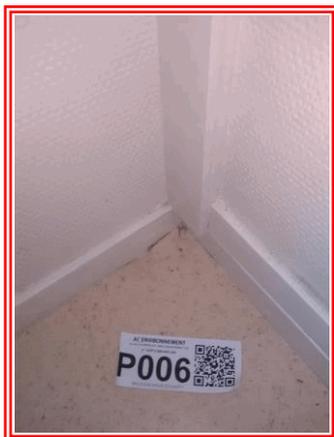
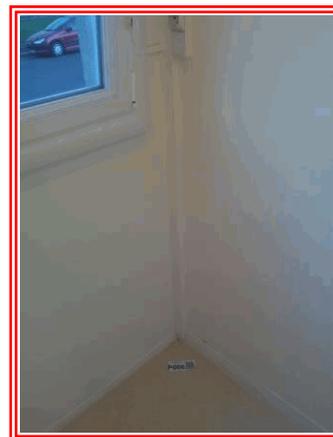
002QW000004 n°6 - 1 (P6)

LGT 151	Vol 2 (Hall d'entrée)	Revêtement de sol	Colle bitumeuses	S15 (P6)	Sondage et extension de la zone homogène du prélèvement P6	colle bitumineuse d'origine	002QW000 004 n°6 - 1 - 002QW000 004 n°6 - 2	P6	Colle bitumineuse noire + peinture non séparable + ragréage gris + sous couche de ragréage blanche non séparable	Positif	Présence sur analyse
LGT 151	Vol 5 (Salon)	Revêtement de sol	Colle bitumeuses	S16 (P6)	Sondage et extension de la zone homogène du prélèvement P6	colle bitumineuse d'origine	002QW000 004 n°6 - 1 - 002QW000 004 n°6 - 2	P6	Colle bitumineuse noire + peinture non séparable + ragréage gris + sous couche de ragréage blanche non séparable	Positif	Présence sur analyse
LGT 151	Vol 9 (Chambre 2)	Revêtement de sol	Colle bitumeuses	S17 (P6)	Sondage et extension de la zone homogène du prélèvement P6	colle bitumineuse d'origine	002QW000 004 n°6 - 1 - 002QW000 004 n°6 - 2	P6	Colle bitumineuse noire + peinture non séparable + ragréage gris + sous couche de ragréage blanche non séparable	Positif	Présence sur analyse

LGT 151	Vol 4 (Dégagement)	Revêtement de sol	Colle bitumeuses	S18 (P6)	Sondage et extension de la zone homogène du prélèvement P6	colle bitumineuse d'origine	002QW000 004 n°6 - 1 - 002QW000 004 n°6 - 2	P6	Colle bitumineuse noire + peinture non séparable + ragréage gris + sous couche de ragréage blanche non séparable	Positif	Présence sur analyse

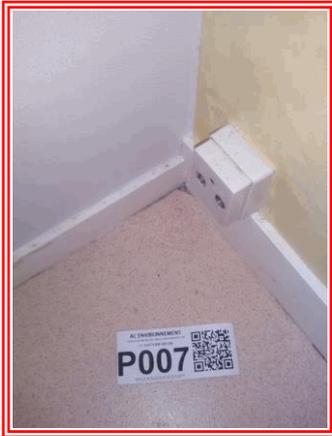
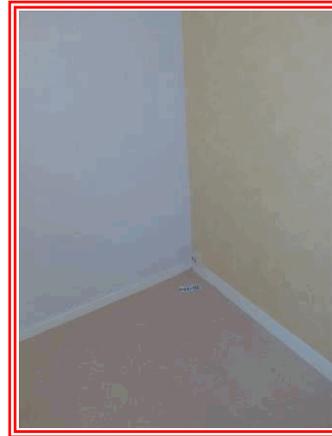
002QW000004 n°7 - 1 (P7)

Vol 2 (Hall d'entrée)	Revêtement de sol	Revêtement de sol	Dalles plastiques	P7
Vol 1 (W.C)	Revêtement de sol	Revêtement de sol	Dalles plastiques	P7
Vol 3 (Couloir)	Revêtement de sol	Revêtement de sol	Dalles plastiques	P7
Vol 8 (Chambre 1)	Revêtement de sol	Revêtement de sol	Dalles plastiques	P7
Vol 4 (Dégagement)	Revêtement de sol	Revêtement de sol	Dalles plastiques	P7
Vol 9 (Chambre 2)	Revêtement de sol	Revêtement de sol	Dalles plastiques	P7

P7	Revêtement de sol	Revêtement de sol	Dalle dure cassante grise + colle polymère jaune avec couche en mousse - dalle de sol d'origine -	LGT 151 - Vol 5 (Salon)	
P8	Parois verticales intérieures et enduits	Murs et cloisons	Enduit gris en vrac + peinture en faible quantité non séparable + papier non séparable - Porteur pièces sèches -	LGT 151 - Vol 5 (Salon)	
P9	Parois verticales intérieures et enduits	Menuiseries	Peinture - -	LGT 151 - Vol 2 (Hall d'entrée)	
P10	Parois verticales intérieures et enduits	Murs et cloisons	Enduit plâtre - Cloison et doublage pièces sèches -	LGT 151 - Vol 3 (Couloir)	
P11	Plafond et faux-plafonds	Plafonds	Enduit plâtreux blanc en vrac + matériau gris en faible quantité en vrac non séparable + peinture non séparable - Plafond pièce sèche -	LGT 151 - Vol 4 (Dégagement)	
P12	Revêtement de mur	Revêtement de mur	Colle beige + couche plâtreuse blanche non séparable + peinture - colle sdb -	LGT 151 - Vol 7 (Salle de bain)

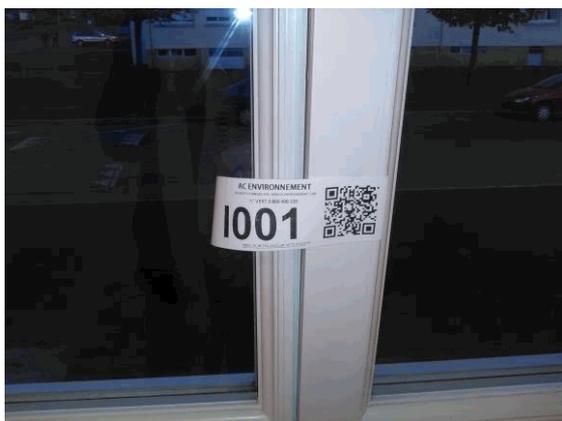
LGT 151	Vol 5 (Salon)	Menuiseries	Mastic vitrier	I1			I1 - 1				Aucun prélèvement réalisé à la demande du client sur les menuiseries PVC
LGT 151	Vol 9 (Chambre 2)	Menuiseries	Mastic vitrier	I1			I1 - 1				Aucun prélèvement réalisé à la demande du client sur les menuiseries PVC

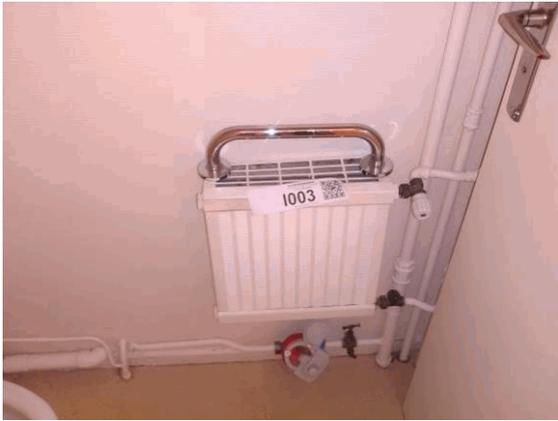
LGT 151	Vol 1 (W.C)	Radiateurs	Joints	I3			I3 - 1				Aucun prélèvement réalisé à la demande du client
