Rapport de mission de repérage des matériaux et produits contenant de l'amiante avant travaux

Adresse :	32 RUE DU MONTAIGU - RUE DE MONTAIGU
CP - Ville :	53600 EVRON
Référence client :	_00112000140000100167_
Date du repérage :	12/06/2017
Désignation :	Appartement n° 167 de type 3 situé au RDC

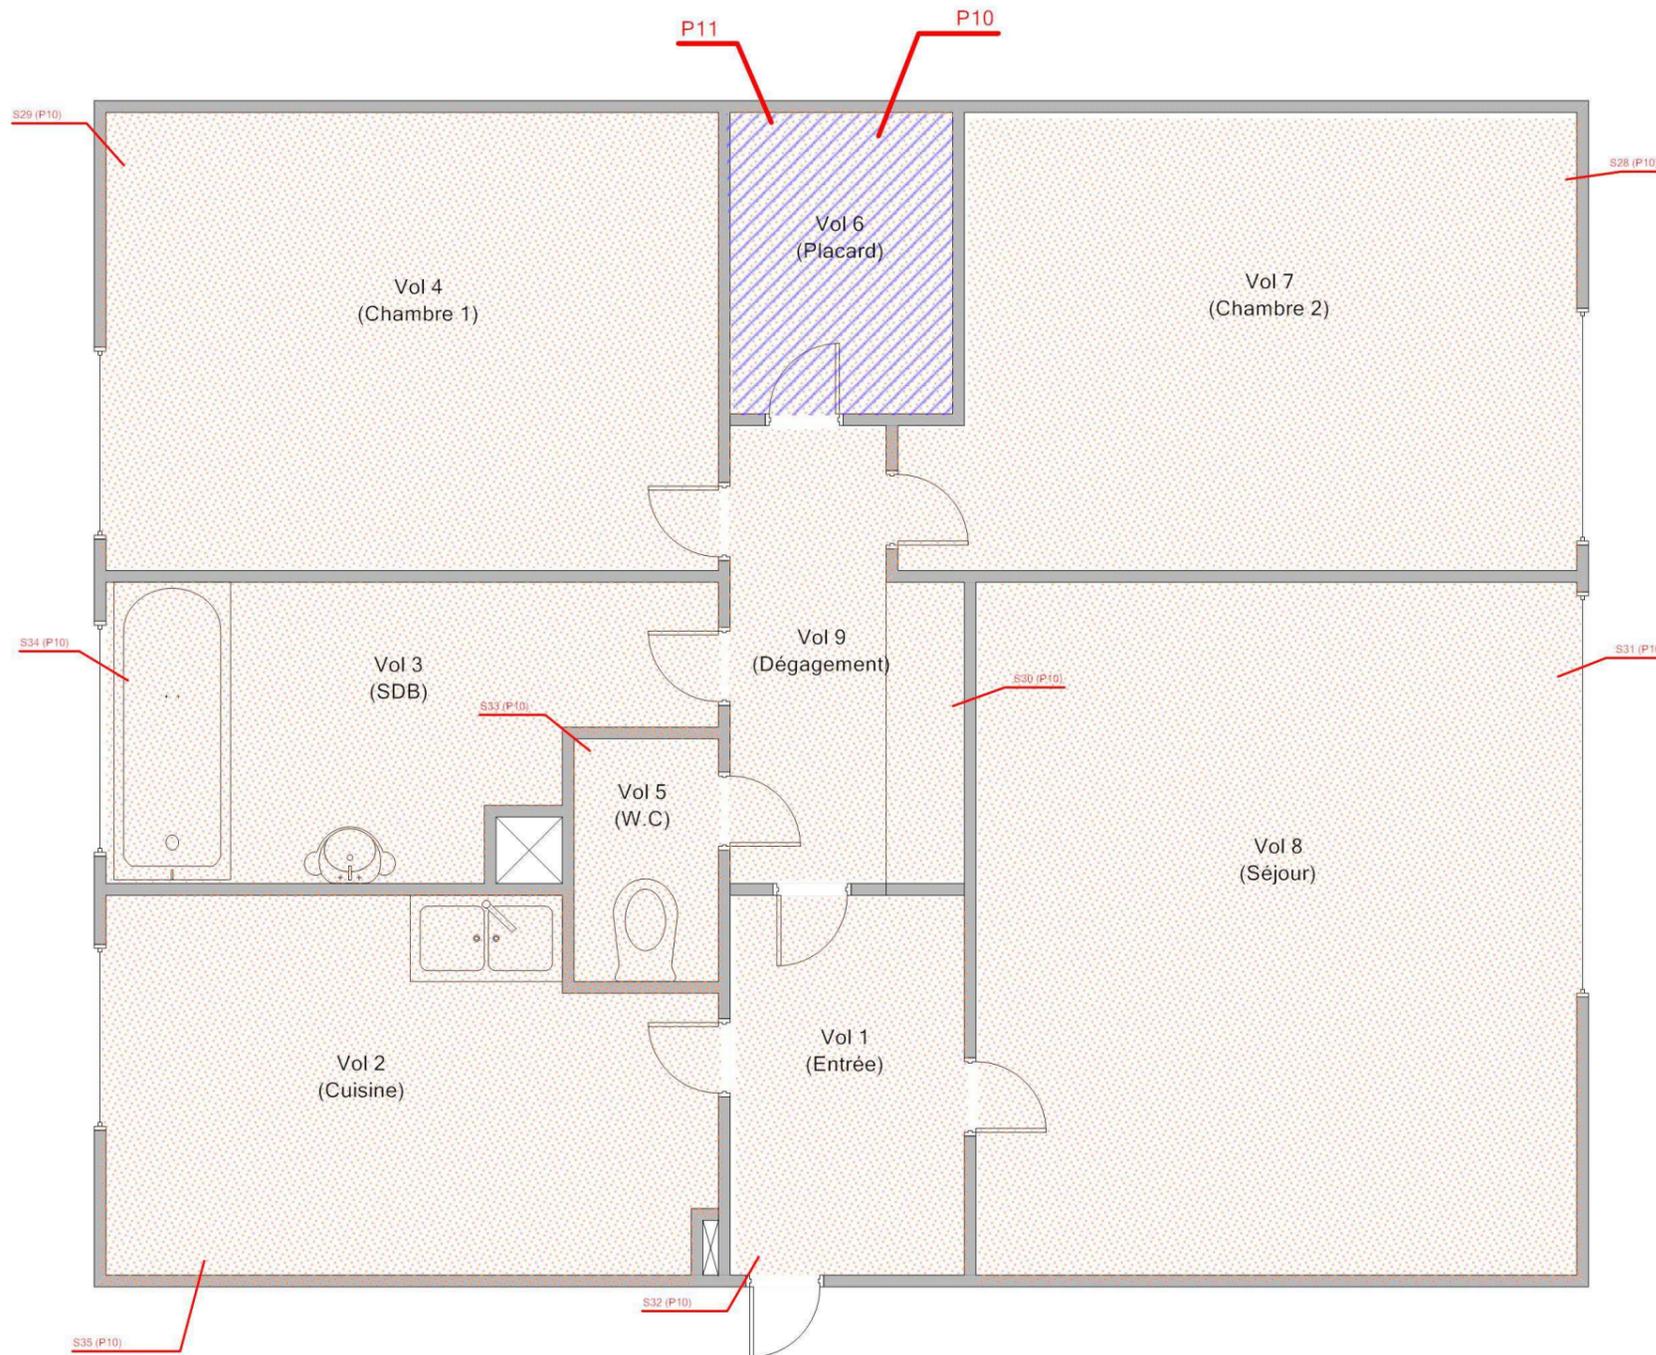
APPARTEMENT N°167 - MPCA REVÊTEMENT DE SOL

P10 : Colle bitumeuses noire
	P11 : Dalles plastiques grises

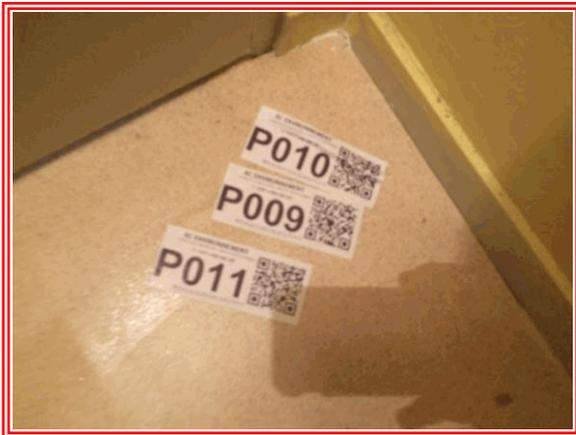
002LQ001323 n°11 - 1 (P11)

Appartement n°167	Vol 6 (Placard)	Revêtement de sol	Dalles plastiques grises	P11	Réalisation d'un prélèvement		002LQ0013 23 n°11 - 1 - 002LQ0013 23 n°11 - 2	P11	Dalles plastiques grises	Positif	Présence sur analyse
