Rapport de mission de repérage des matériaux et produits contenant de l'amiante avant travaux

Adresse :	32 RUE DU MONTAIGU - RUE DE MONTAIGU
CP - Ville :	53600 EVRON
Référence client :	_00112000140000100174_
Date du repérage :	12/06/2017
Désignation :	Appartement n° 174 de type 4 situé au 03 ème étage

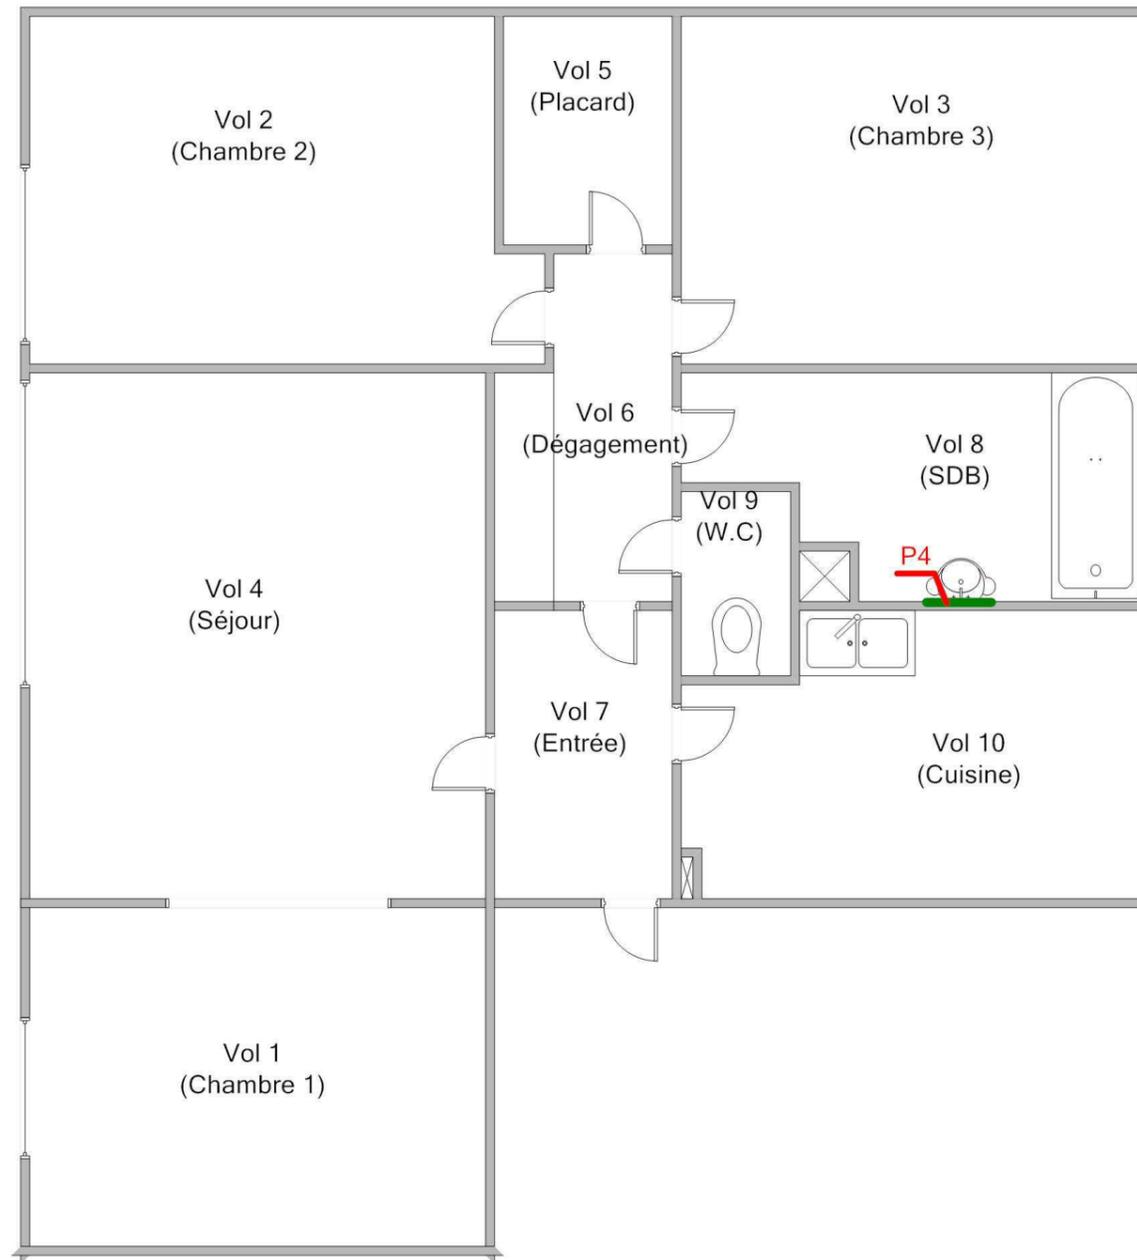
APPARTEMENT N°174 - MPCA REVÊTEMENT DE MUR

P4 : Colle de carrelage (faïence sdb au dessus lavabo)
--	--

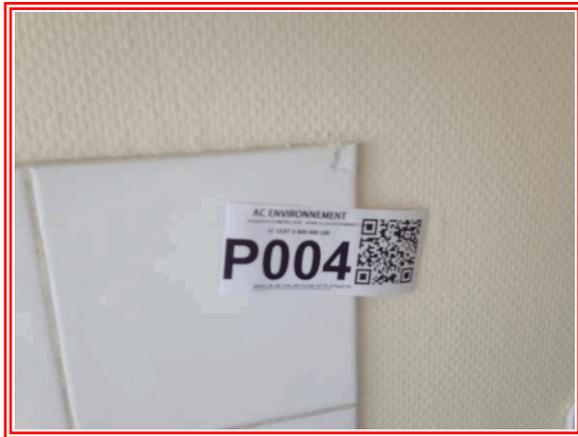
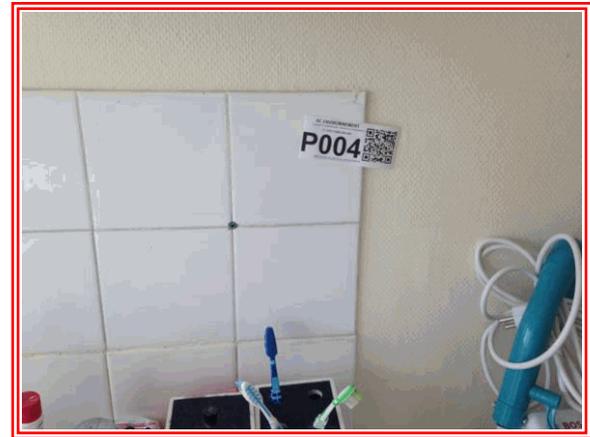
002HD001540 n°4 - 1 (P4)

Localisation	Catégorie	Composant	Partie de composant	Sur avis / réf pré.
Vol 8 (SDB)	Revêtement de mur	Revêtement de mur	Colle de carrelage (faïence sdb au dessus lavabo)	P4
Vol 10 (Cuisine)	Equipements divers et accessoires	Évier	Tampon bitumineux	S6
Vol 5 (Placard)	Revêtement de sol	Revêtement de sol	Colle bitumeuses noire	P11
Vol 3 (Chambre 3)	Revêtement de sol	Revêtement de sol	Colle bitumeuses noire	P11
Vol 2 (Chambre 2)	Revêtement de sol	Revêtement de sol	Colle bitumeuses noire	P11
Vol 4 (Séjour)	Revêtement de sol	Revêtement de sol	Colle bitumeuses noire	P11
Vol 1 (Chambre 1)	Revêtement de sol	Revêtement de sol	Colle bitumeuses noire	P11
Vol 7 (Entrée)	Revêtement de sol	Revêtement de sol	Colle bitumeuses noire	P11
Vol 6 (Dégagement)	Revêtement de sol	Revêtement de sol	Colle bitumeuses noire	P11
Vol 8 (SDB)	Revêtement de sol	Revêtement de sol	Colle bitumeuses noire	P11
Vol 10 (Cuisine)	Revêtement de sol	Revêtement de sol	Colle bitumeuses noire	P11

Plan	Localisation	Composant	Partie composant	Descriptif de l'action menée				Laboratoire			Conclusion
				Réf action	Observation	Précision loc.	Ref photo	Ref Prél.	Descriptif	Résultat	
Appartement n°174	Vol 8 (SDB)	Revêtement de mur	Colle de carrelage (faïence sdb au dessus lavabo)	P4	Réalisation d'un prélèvement		002HD0015 40 n°4 - 1 - 002HD0015 40 n°4 - 2	P4	Colle de carrelage (faïence sdb au dessus lavabo)	Positif	Présence sur analyse

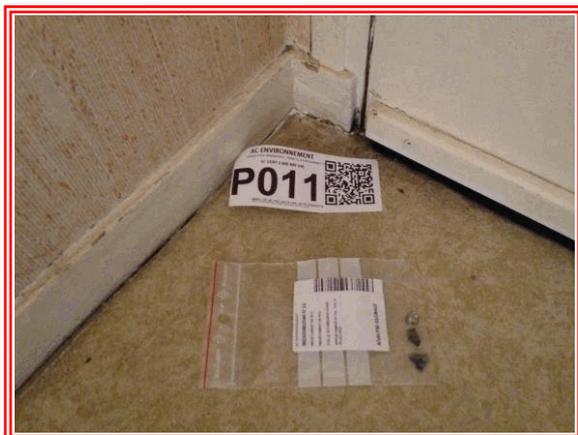
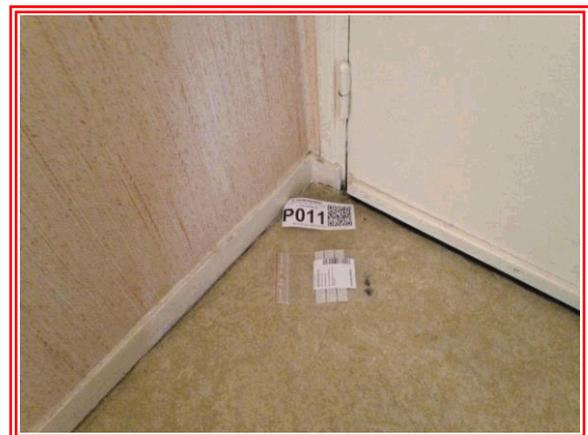
002HD001540 n°11 - 1 (P11)

Appartement n°174	Vol 5 (Placard)	Revêtement de sol	Colle bitumeuses noire	P11	Réalisation d'un prélèvement		002HD0015 40 n°11 - 1 - 002HD0015 40 n°11 - 2	P11	Colle bitumineuse noire + ragréage gris en vrac non séparable + papier non séparable	Positif	Présence sur analyse

Appartement n°174	Vol 1 (Chambre 1)	Revêtement de sol	Colle bitumeuses noire	S40 (P11)	Sondage et extension de la zone homogène du prélèvement P11		002HD0015 40 n°11 - 1 - 002HD0015 40 n°11 - 2	P11	Colle bitumineuse noire + ragréage gris en vrac non séparable + papier non séparable	Positif	Présence sur analyse
Appartement n°174	Vol 7 (Entrée)	Revêtement de sol	Colle bitumeuses noire	S41 (P11)	Sondage et extension de la zone homogène du prélèvement P11		002HD0015 40 n°11 - 1 - 002HD0015 40 n°11 - 2	P11	Colle bitumineuse noire + ragréage gris en vrac non séparable + papier non séparable	Positif	Présence sur analyse
Appartement n°174	Vol 6 (Dégagement)	Revêtement de sol	Colle bitumeuses noire	S42 (P11)	Sondage et extension de la zone homogène du prélèvement P11		002HD0015 40 n°11 - 1 - 002HD0015 40 n°11 - 2	P11	Colle bitumineuse noire + ragréage gris en vrac non séparable + papier non séparable	Positif	Présence sur analyse

Appartement n°174	Vol 8 (SDB)	Revêtement de sol	Colle bitumeuses noire	S43 (P11)	Sondage et extension de la zone homogène du prélèvement P11		002HD0015 40 n°11 - 1 - 002HD0015 40 n°11 - 2	P11	Colle bitumineuse noire + ragréage gris en vrac non séparable + papier non séparable	Positif	Présence sur analyse

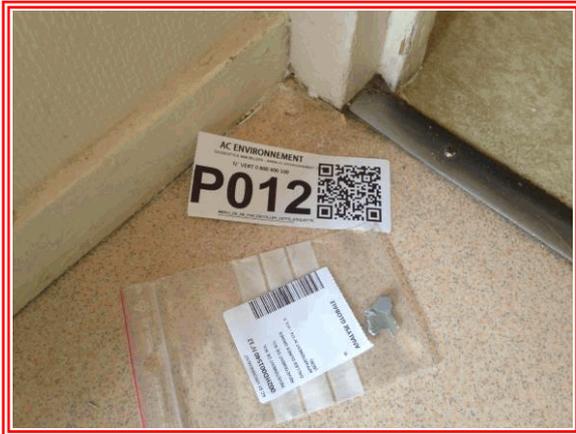
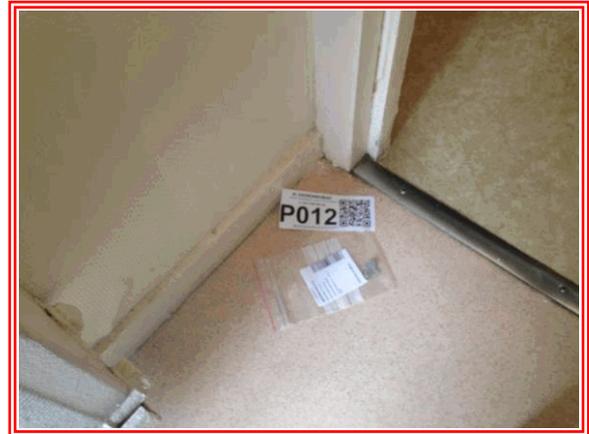
002HD001540 n°12 - 1 (P12)

Plan	Localisation	Composant	Partie composant	Descriptif de l'action menée				Laboratoire			Conclusion
				Réf action	Observation	Précision loc.	Ref photo	Ref Prél.	Descriptif	Résultat	
Appartement n°174	Vol 2 (Chambre 2)	Revêtement de sol	Lés plastiques avec ragréage supplémentaire	I2			002HD0015 40 n°12 - 1				Aucun prélèvement réalisé à la demande du client sur les revêtements de sols non d'origines.
Appartement n°174	Vol 6 (Dégagement)	Revêtement de sol	Lés plastiques avec ragréage supplémentaire	I2			002HD0015 40 n°12 - 1				Aucun prélèvement réalisé à la demande du client sur les revêtements de sols non d'origines.
Appartement n°174	Vol 9 (W.C)	Revêtement de sol	Lés plastiques avec ragréage supplémentaire	I2			002HD0015 40 n°12 - 1				Aucun prélèvement réalisé à la demande du client sur les revêtements de sols non d'origines.
Appartement n°174	Vol 8 (SDB)	Revêtement de sol	Dalles dures grises	P12	Réalisation d'un prélèvement		002HD0015 40 n°12 - 1 - 002HD0015 40 n°12 - 2	P12	Dalles dures grises	Positif	Présence sur analyse

Appartement n°174	Vol 8 (SDB)	Revêtement de sol	Dalles dures grises	S46 (P12)	Sondage et extension de la zone homogène du prélèvement P12		002HD0015 40 n°12 - 1 - 002HD0015 40 n°12 - 2	P12	Dalles dures grises	Positif	Présence sur analyse
