## Rapport de mission de repérage des matériaux et produits contenant de l'amiante avant travaux

| Adresse : | 30 RUE DU MONTAIGU - RUE DE MONTAIGU |
| Date du repérage : | 09/06/2017 |
| Désignation : | Appartement n° 176 de type 4 situé au RDC |

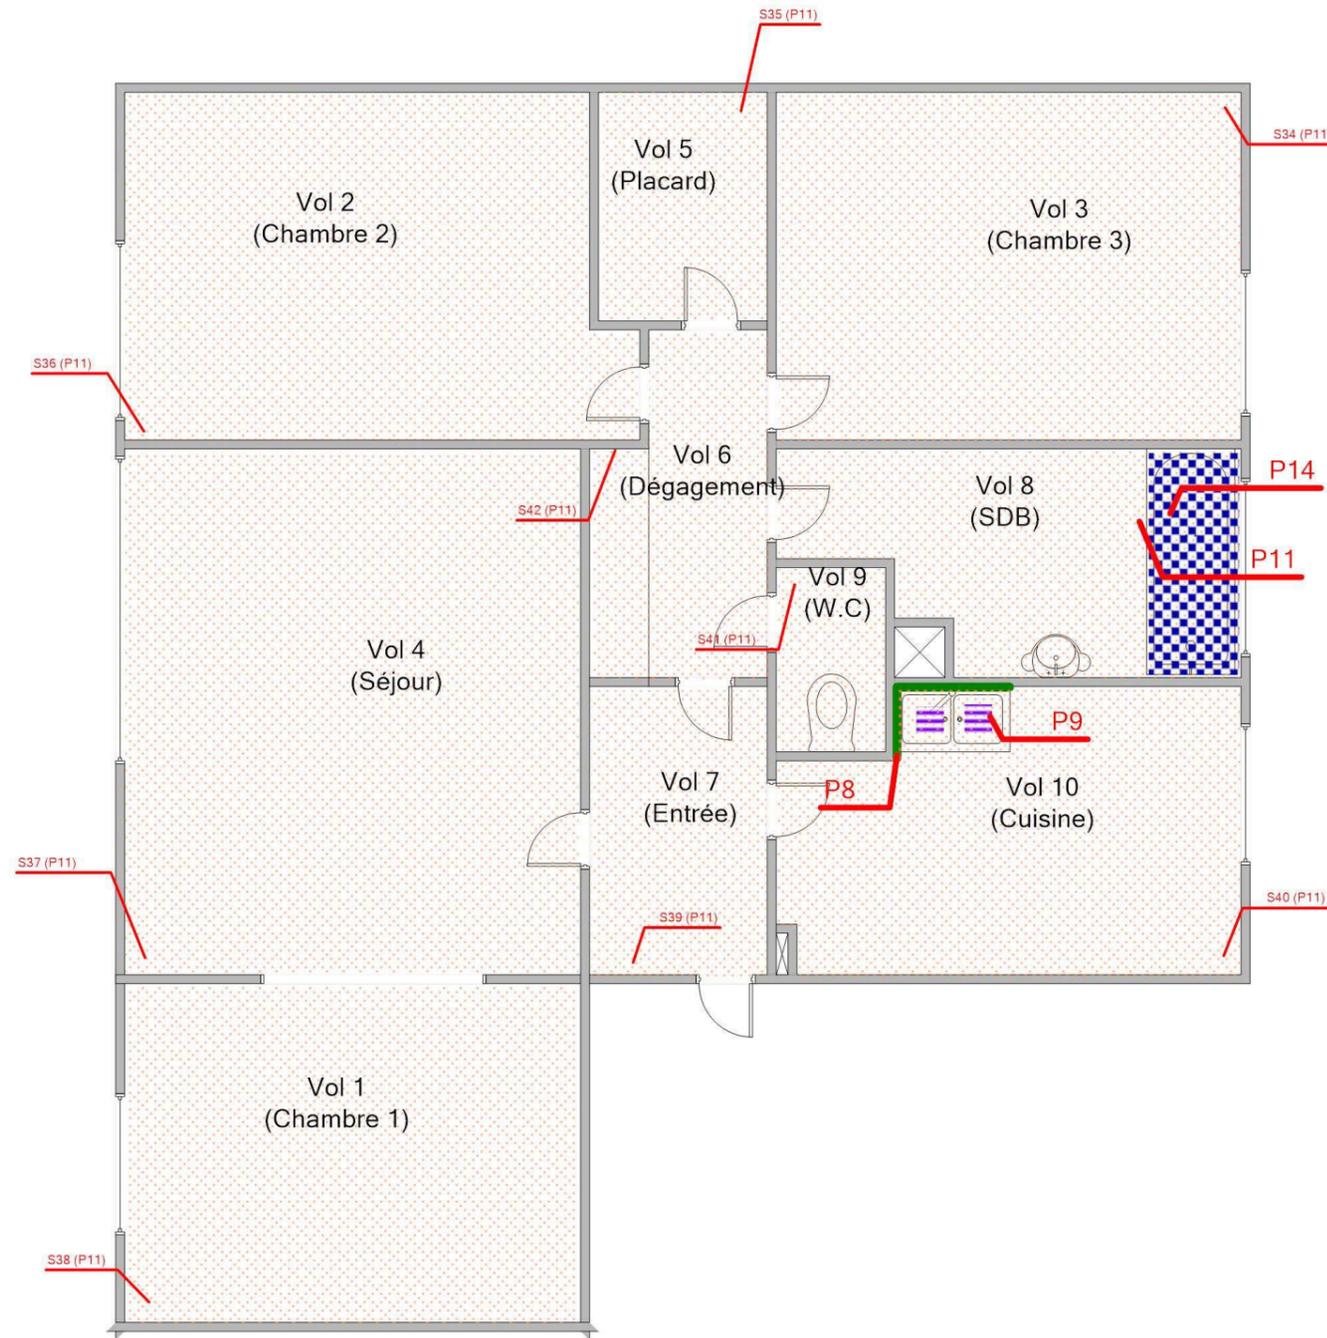
**APPARTEMENT N°176 - MPCA TOUTES CATÉGORIES CONFONDUES**

| | P9 : Tampon bitumineux évier |

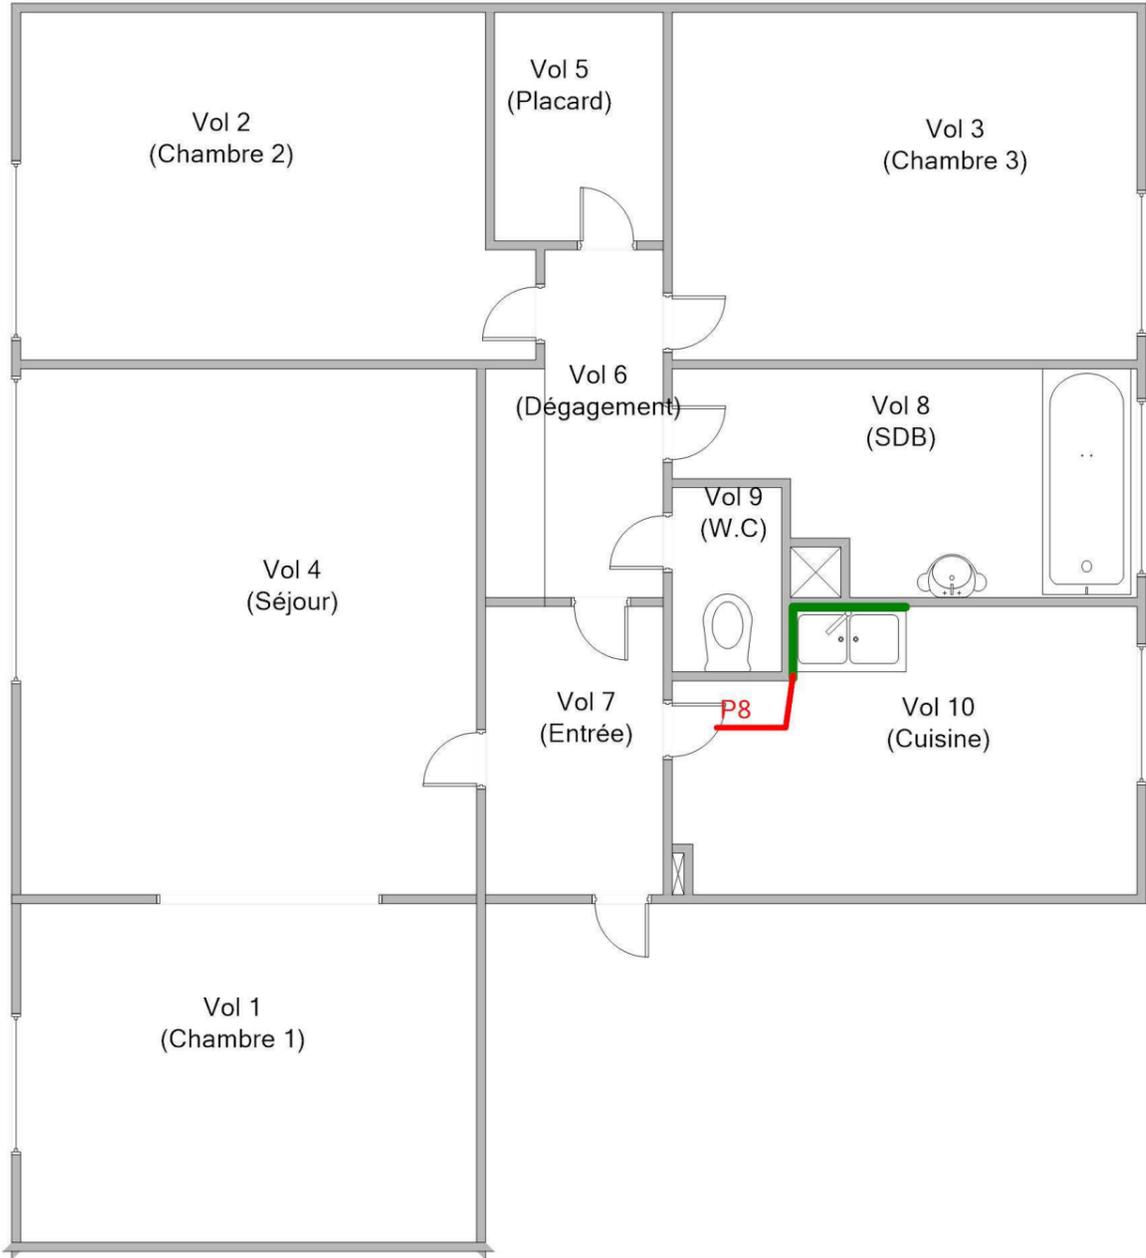
**APPARTEMENT N°176 - MPCA REVÊTEMENT DE MUR**

| | P8 : Colle de carrelage (Faïence cuisine) |

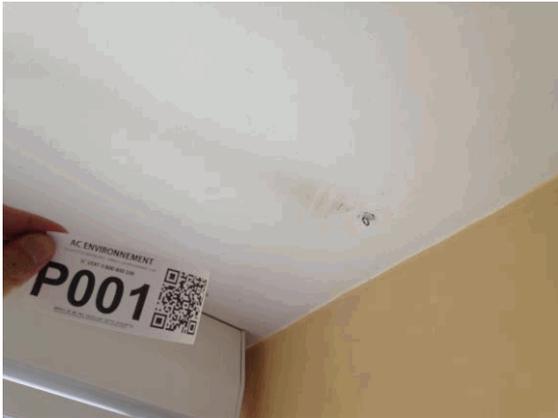
002HD001536 n°1 - 1 (P1)

| Plan | Localisation | Composant | Partie composant | Descriptif de l'action menée | | | | Laboratoire | | | Conclusion |
|---|---|---|--|---|--|---|---|---|--|---|---|
| Appartement n°176 | Vol 8 (SDB) | Plafonds | Enduit plâtre (Plafond pièces humides) | P1 | Réalisation d'un prélèvement | | 002HD001536 n°1 - 1 | P1 | Enduit gris en vrac hétérogène + peintures multiples non séparable | Négatif | Négatif sur analyse |
| Appartement n°176 | Vol 10 (Cuisine) - Vol 9 (W.C) | Plafonds | Enduit plâtre (Plafond pièces humides) | S1 - S2 | Sondage et extension de la zone homogène du prélèvement P1 | | 002HD001536 n°1 - 1 | P1 | Enduit gris en vrac hétérogène + peintures multiples non séparable | Négatif | Négatif sur analyse |

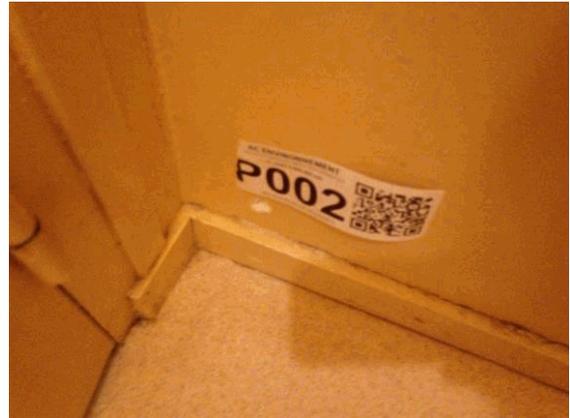
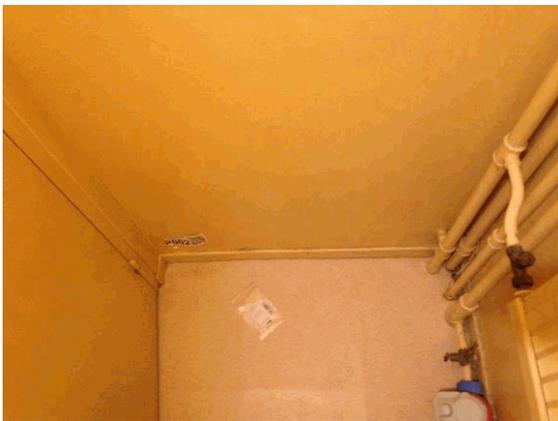
002HD001536 n°2 - 1 (P2)

| Plan | Localisation | Composant | Partie composant | Descriptif de l'action menée | | | | Laboratoire | | | Conclusion |
|---|---|---|--|---|--|---|---|---|---|---|---|
| Appartement n°176 | Vol 9 (W.C) | Murs et cloisons | Enduit plâtre (Cloison et doublage pièces humides) | P2 | Réalisation d'un prélèvement | | 002HD001536 n°2 - 1 - 002HD001536 n°2 - 2 | P2 | Enduit plâtreux blanc en vrac + peintures multiples non séparable | Négatif | Négatif sur analyse |
| Appartement n°176 | Vol 8 (SDB) - Vol 10 (Cuisine) | Murs et cloisons | Enduit plâtre (Cloison et doublage pièces humides) | S3 - S4 | Sondage et extension de la zone homogène du prélèvement P2 | | 002HD001536 n°2 - 1 - 002HD001536 n°2 - 2 | P2 | Enduit plâtreux blanc en vrac + peintures multiples non séparable | Négatif | Négatif sur analyse |

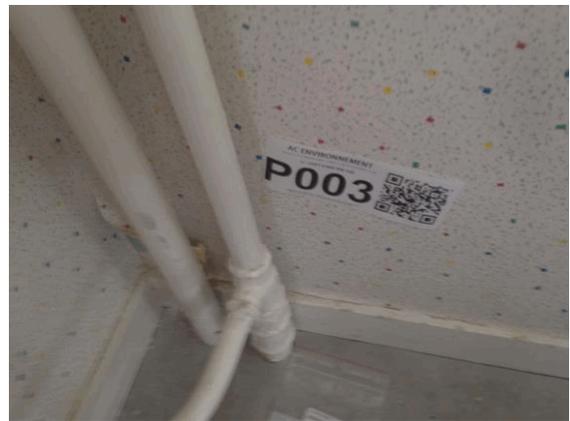
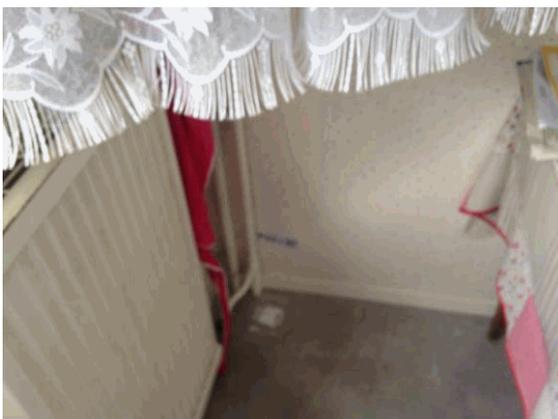
002HD001536 n°3 - 1 (P3)

| Plan | Localisation | Composant | Partie composant | Descriptif de l'action menée | | | | Laboratoire | | | Conclusion |
|---|---|---|--|---|--|---|---|---|---|---|---|
| Appartement n°176 | Vol 10 (Cuisine) | Murs et cloisons | Enduit plâtre (Porteur pièces humides) | P3 | Réalisation d'un prélèvement | | 002HD001536 n°3 - 1 - 002HD001536 n°3 - 2 | P3 | Enduit plâtreux blanc en vrac + peintures multiples non séparable | Négatif | Négatif sur analyse |

| Plan | Localisation | Composant | Partie composant | Descriptif de l'action menée | | | | Laboratoire | | | Conclusion |
|---|--|---|---|---|--|---|--|---|--|---|--|
| Appartement n°176 | Vol 8 (SDB) | Murs et cloisons | Enduit plâtre (Porteur pièces humides) | S5 | Sondage et extension de la zone homogène du prélèvement P3 | | 002HD0015<br>36 n°3 - 1 -<br>002HD0015<br>36 n°3 - 2 | P3 | Enduit plâtreux blanc en vrac + peintures multiples non séparable | Négatif | Négatif sur analyse |

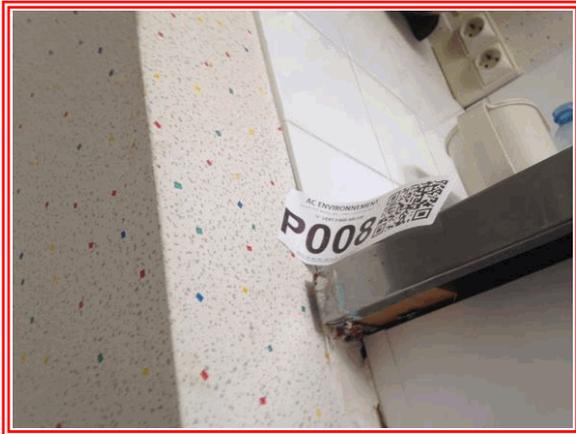
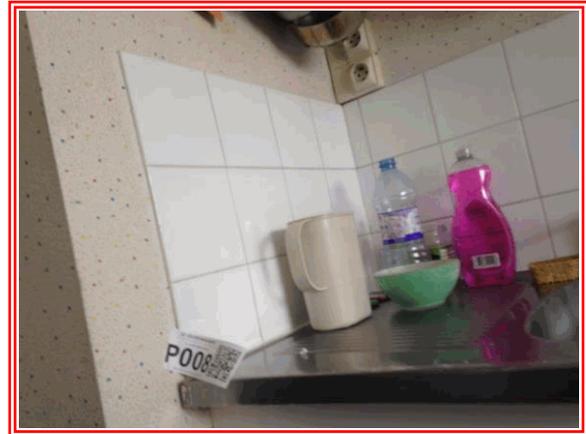
002HD001536 n°8 - 1 (P8)

| Localisation | Catégorie | Composant | Partie de composant | Sur avis / réf pré. |
|---|---|---|---|---|
| Vol 10 (Cuisine) | Revêtement de mur | Revêtement de mur | Colle de carrelage (faïence cuisine) | P8 Phase 1 |

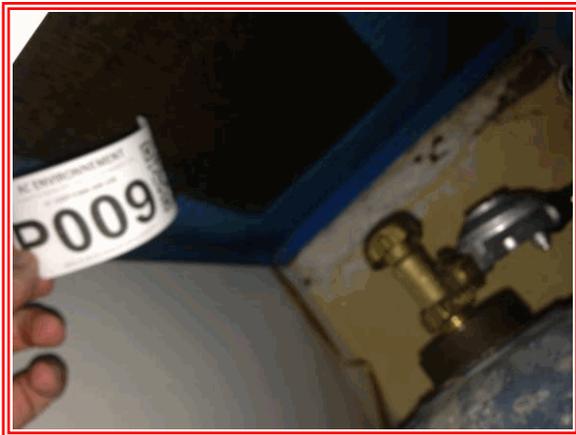
002HD001536 n°9 - 1 (P9)

| Localisation | Catégorie | Composant | Partie de composant | Sur avis / réf pré. |
|---|---|---|---|---|
| Vol 10 (Cuisine) | Equipements divers et accessoires | Evier | Tampon bitumineux | P9 |

| Plan | Localisation | Composant | Partie composant | Descriptif de l'action menée | | | | Laboratoire | | | Conclusion |
|---|---|---|---|---|--|---|---|---|---|---|--|
| Appartement n°176 | Vol 10 (Cuisine) | Evier | Tampon bitumineux | P9 | Réalisation d'un prélèvement | | 002HD001536 n°9 - 1 | P9 | Tampon bitumineux noir | Positif | Présence sur analyse |
| Appartement n°176 | Vol 10 (Cuisine) | Evier | Tampon bitumineux | P9 | Sondage et extension de la zone homogène du prélèvement P9 | | 002HD001536 n°9 - 1 | P9 | Tampon bitumineux noir | Positif | Présence sur analyse |

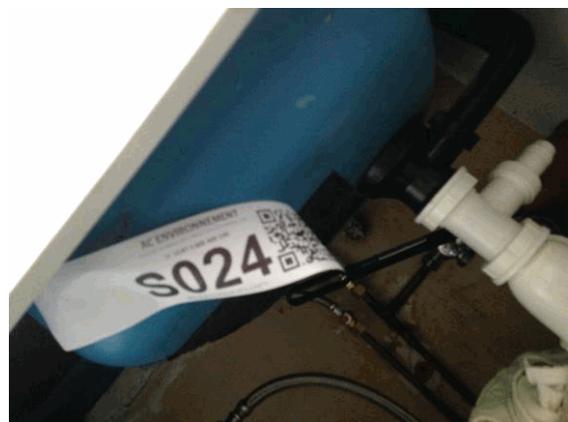
S24 - 1 (A24)

| Plan | Localisation | Composant | Partie composant | Descriptif de l'action menée | | | | Laboratoire | | | Conclusion |
|---|---|---|---|---|--|---|---|---|---|---|--|
| Appartement n°176 | Vol 10 (Cuisine) | Evier | Peinture bitumineuse bleue | S24 | | | S24 - 1 | | | | Négatif sur document cf prélèvement n° 11 du rapport société AC-ENVIRONNEMENT n°002HD001533 |

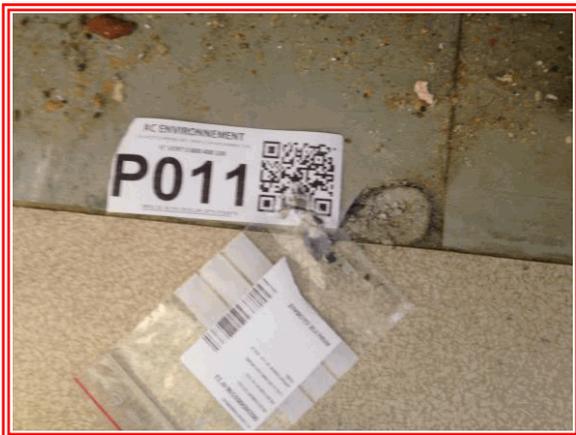
002HD001536 n°11 - 1 (P11)

| Localisation | Catégorie | Composant | Partie de composant | Sur avis / réf pré. |
|---|---|---|---|---|
| Vol 8 (SDB) | Revêtement de sol | Revêtement de sol | Colle bitumeuses noire | P11 |

- 6 colles noires sur les 6 prélevées sont amiantées.
- Tampon d'origine évier (tampon sur évier bleu). 3 tampons sur les 3 prélevés sont amiantés.
- Tampon non d'origine (tampon sur évier gris). Absence d'amiante sur les 2 prélèvements effectués.
- 4 Dalles plastiques grises sur les 4 prélevés sont amiantés
- Sur les 12 faïences de cuisine prélevées, 9 sont amiantées. (Les 3 faïences non amiantées étant des faïences rénovées. L'ensemble des faïences d'origine prélevées dans les cuisines sont amiantées.
- Sur les 12 faïences de SDB prélevées, 2 sont amiantées. Il s'agit de 2 faïences d'origines situées au-dessus des lavabos. (les 10 autres faïences prélevées au-dessus de la baignoire non amiantées semblent avoir été rénovées)

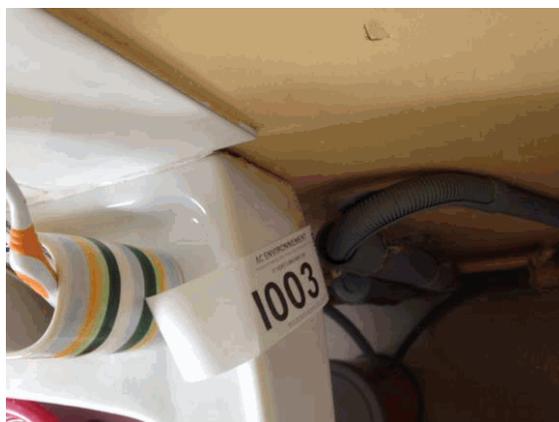
| Plan | Localisation | Composant | Partie composant | Descriptif de l'action menée | | | | Laboratoire | | | Conclusion |
|---|---|---|---|---|--|---|---|---|---|---|--|
| Appartement n°176 | Vol 10 (Cuisine) | Evier | Mastic étanchéité | I3 | | | I3 - 1 | | | | Aucun prélèvement réalisé à la demande du client sur l'ensemble des mastics des appareils sanitaires et équipements divers |

| Plan | Localisation | Composant | Partie composant | Descriptif de l'action menée | | | | Laboratoire | | | Conclusion |
|---|---|---|---|---|---|---|---|---|---|---|--|
| Appartement n°176 | Vol 8 (SDB) | Evier | Mastic étanchéité | I3 | | | I3 - 1 | | | | Aucun prélèvement réalisé à la demande du client sur l'ensemble des mastics des appareils sanitaires et équipements divers |

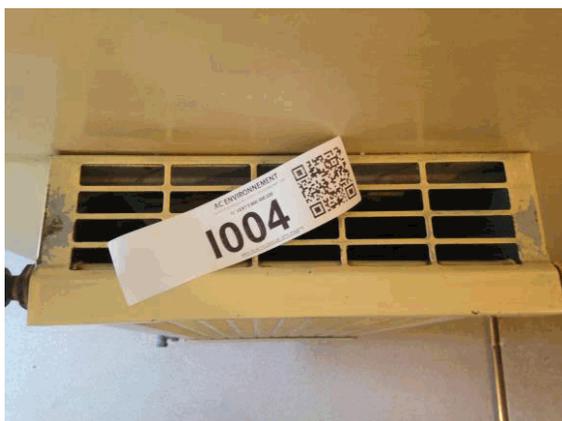
| Plan | Localisation | Composant | Partie composant | Descriptif de l'action menée | | | | Laboratoire | | | Conclusion |
|---|---|---|---|---|---|---|---|---|---|---|--|
| Appartement n°176 | Vol 1 (Chambre 1) | Radiateurs | Joints | I4 | | | I4 - 1 | | | | Aucun prélèvement réalisé à la demande du client |
| Appartement n°176 | Vol 4 (Séjour) | Radiateurs | Joints | I4 | | | I4 - 1 | | | | Aucun prélèvement réalisé à la demande du client |
| Appartement n°176 | Vol 2 (Chambre 2) | Radiateurs | Joints | I4 | | | I4 - 1 | | | | Aucun prélèvement réalisé à la demande du client |
| Appartement n°176 | Vol 3 (Chambre 3) | Radiateurs | Joints | I4 | | | I4 - 1 | | | | Aucun prélèvement réalisé à la demande du client |

| Plan | Localisation | Composant | Partie composant | Descriptif de l'action menée | | | | Laboratoire | | | Conclusion |
|---|---|---|---|---|---|---|---|---|---|---|--|
| Appartement n°176 | Vol 8 (SDB) | Radiateurs | Joints | I4 | | | I4 - 1 | | | | Aucun prélèvement réalisé à la demande du client |
| Appartement n°176 | Vol 10 (Cuisine) | Radiateurs | Joints | I4 | | | I4 - 1 | | | | Aucun prélèvement réalisé à la demande du client |
| Appartement n°176 | Vol 7 (Entrée) | Radiateurs | Joints | I4 | | | I4 - 1 | | | | Aucun prélèvement réalisé à la demande du client |

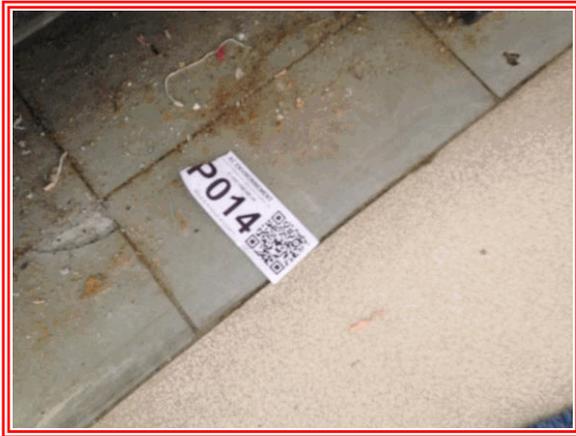
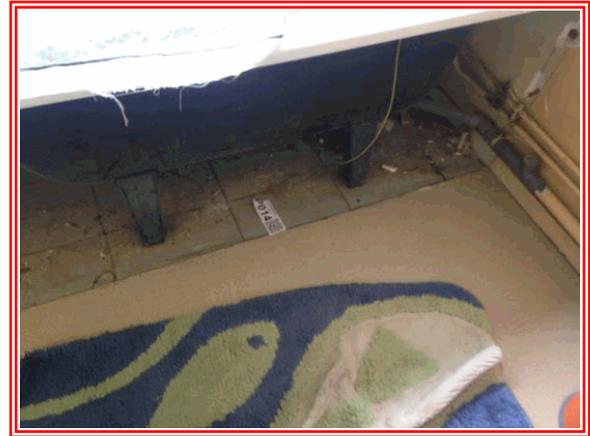
002HD001536 n°14 - 1 (P14)

| Localisation | Catégorie | Composant | Partie de composant | Sur avis / réf pré. |
|---|---|---|---|---|
| Vol 8 (SDB) | Revêtement de sol | Revêtement de sol | Dalles dures grises | P14 |
