Rapport de mission de repérage des matériaux et produits contenant de l'amiante avant travaux

Adresse :	28 RUE DU MONTAIGU - RUE DE MONTAIGU
CP - Ville :	53600 EVRON
Référence client :	_00112000140000300188_
Date du repérage :	09/06/2017
Désignation :	Appartement n° 188 de type 4 situé au 02 ème étage

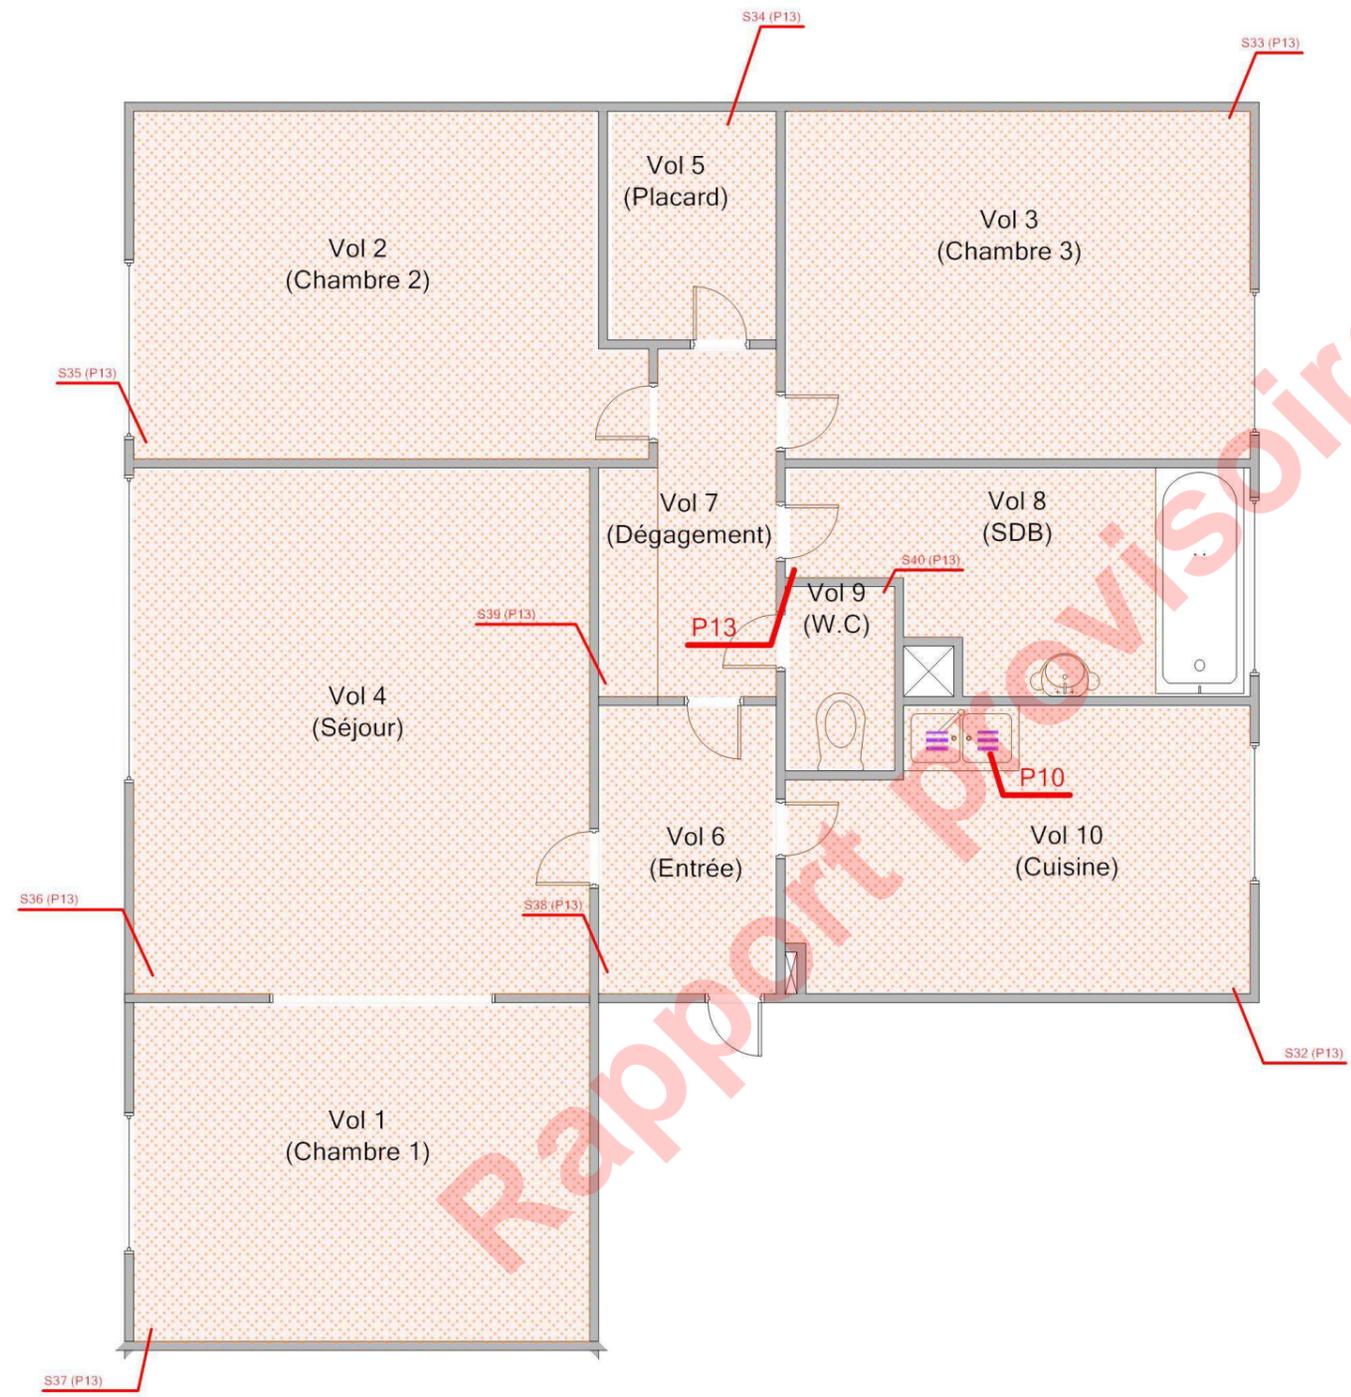
APPARTEMENT N°188 - MPCA TOUTES CATÉGORIES CONFONDUES

P10 : Tampon bitumineux évier
	P13 : Colle bitumeuses noire

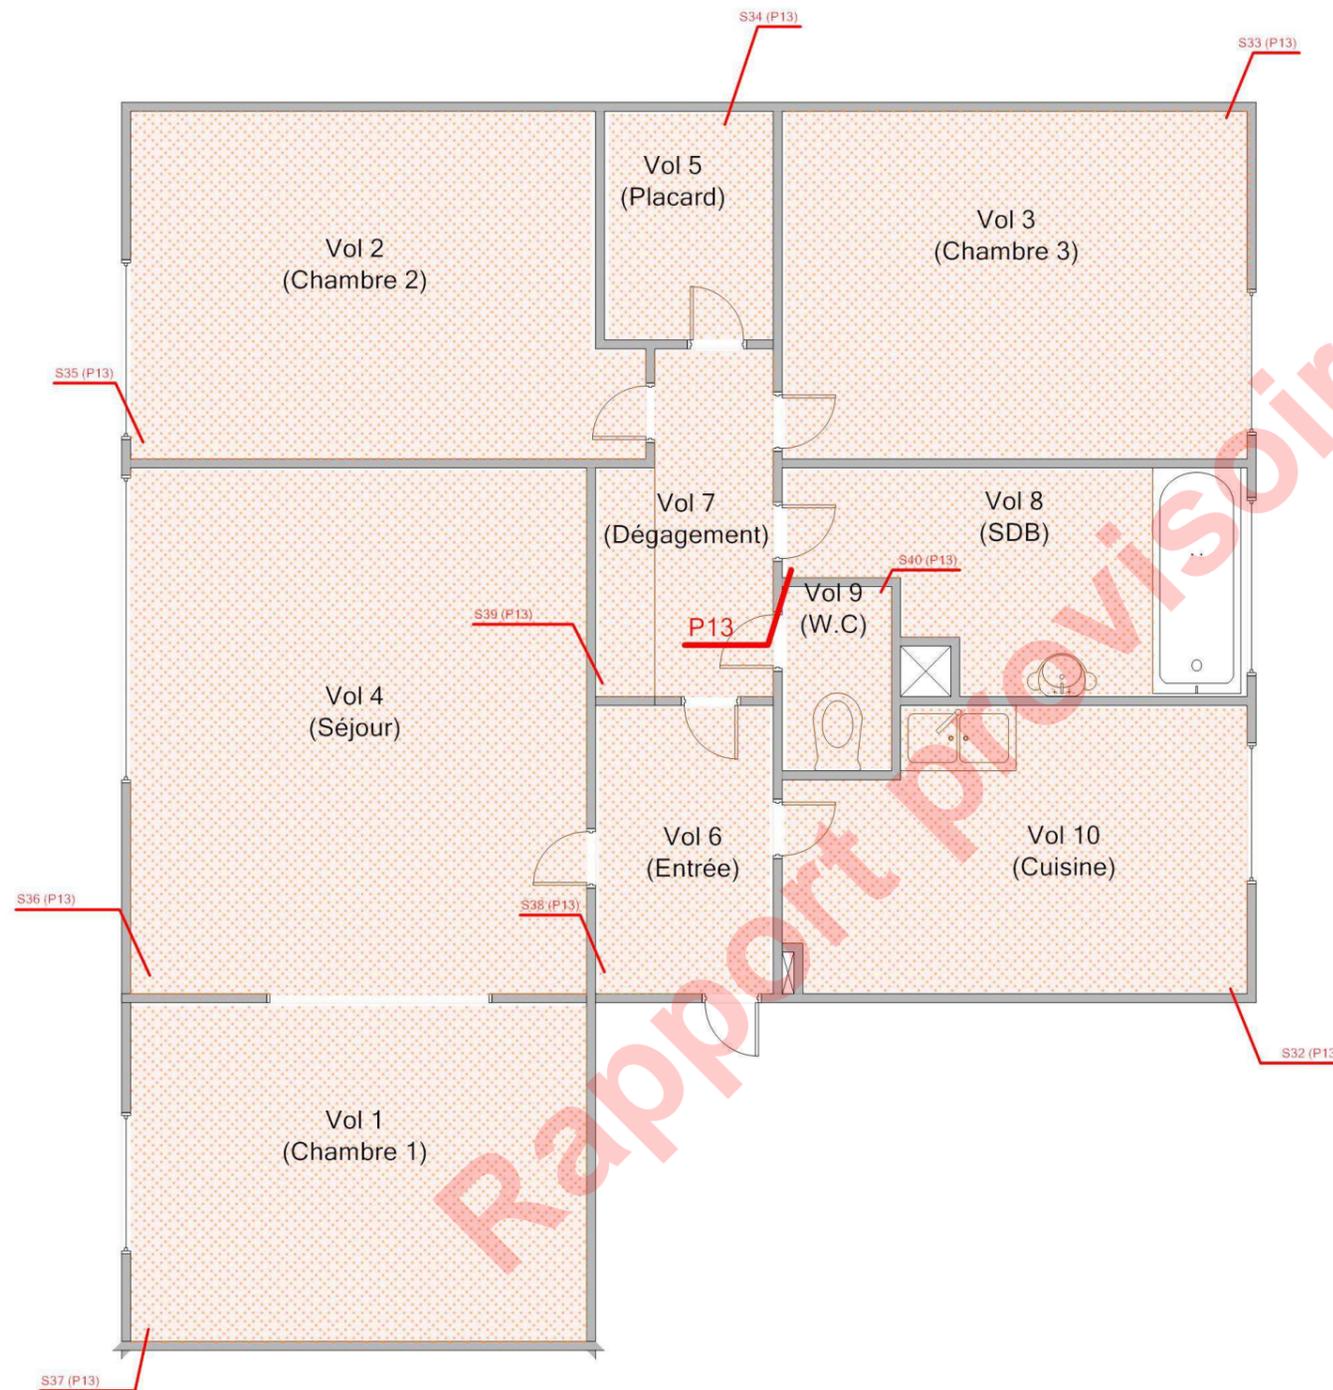
APARTEMENT N°188 - MPCA REVÊTEMENT DE SOL

P13 : Colle bitumeuses noire
--	------------------------------

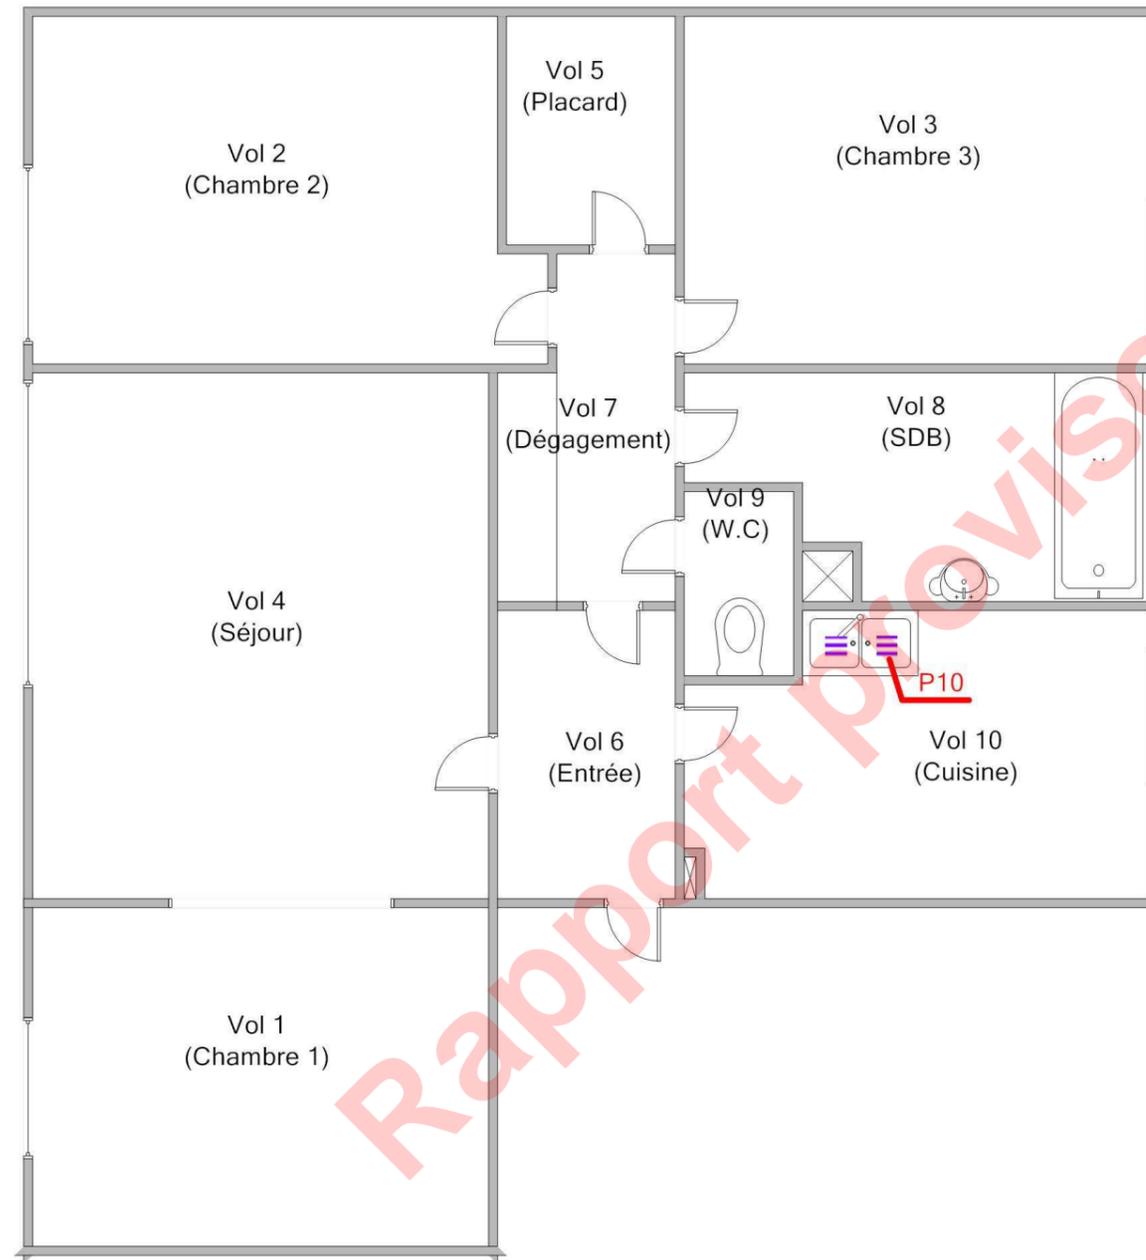
P10 : Tampon bitumineux évier
---	-------------------------------

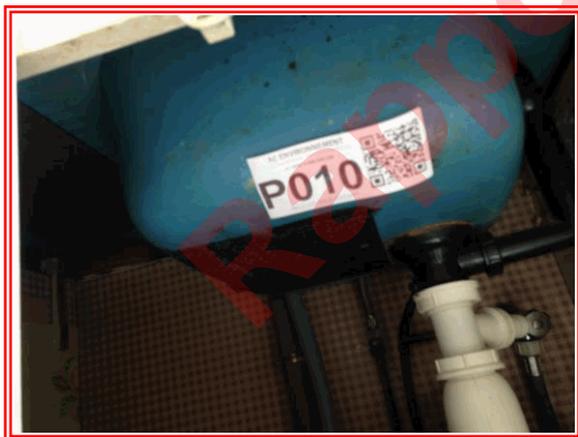
002HD001533 n°10 - 1 (P10)

Localisation	Catégorie	Composant	Partie de composant	Sur avis / réf pré.
Vol 10 (Cuisine)	Equipements divers et accessoires	Évier	Tampon bitumineux	P10
Vol 8 (SDB)	Revêtement de sol	Revêtement de sol	Colle bitumeuses noire	P13
Vol 10 (Cuisine)	Revêtement de sol	Revêtement de sol	Colle bitumeuses noire	P13
Vol 3 (Chambre 3)	Revêtement de sol	Revêtement de sol	Colle bitumeuses noire	P13
Vol 5 (Placard)	Revêtement de sol	Revêtement de sol	Colle bitumeuses noire	P13
Vol 2 (Chambre 2)	Revêtement de sol	Revêtement de sol	Colle bitumeuses noire	P13
Vol 4 (Séjour)	Revêtement de sol	Revêtement de sol	Colle bitumeuses noire	P13
Vol 1 (Chambre 1)	Revêtement de sol	Revêtement de sol	Colle bitumeuses noire	P13
Vol 6 (Entrée)	Revêtement de sol	Revêtement de sol	Colle bitumeuses noire	P13
Vol 7 (Dégagement)	Revêtement de sol	Revêtement de sol	Colle bitumeuses noire	P13
Vol 9 (W.C)	Revêtement de sol	Revêtement de sol	Colle bitumeuses noire	P13

- 6 colles noires sur les 6 prélevées sont amiantées.
- Tampon d'origine évier (tampon sur évier bleu). 3 tampons sur les 3 prélevés sont amiantés.
- Tampon non d'origine (tampon sur évier gris). Absence d'amiante sur les 2 prélèvements effectués.
- 4 Dalles plastiques grises sur les 4 prélevés sont amiantés
- Sur les 12 faïences de cuisine prélevées, 9 sont amiantées. (Les 3 faïences non amiantées étant des faïences rénovées. L'ensemble des faïences d'origine prélevées dans les cuisines sont amiantées.
- Sur les 12 faïences de SDB prélevées, 2 sont amiantées. Il s'agit de 2 faïences d'origines situées au-dessus des lavabos. (les 10 autres faïences prélevées au-dessus de la baignoire non amiantées semblent avoir été rénovées)
