Rapport de mission de repérage des matériaux et produits contenant de l'amiante avant travaux

Adresse :	LA GRANDE VALAISIÈRE 1
CP - Ville :	53600 EVRON
Référence client :	_0011300004_
Date du repérage :	02/08/2016
Désignation :	Bâtiment composé de 1 cage et de 3 étages

A		B	
Designation de l'immeuble		Propriétaire / Donneur d'ordre	
Adresse :	LA GRANDE VALAISIERE 1 53600 EVRON	<u>Propriétaire</u> : O.P.H. MAYENNE HABITAT	<u>Donneur d'ordre</u> : O.P.H. MAYENNE HABITAT
Référence client :	_0011300004_	<u>Adresse</u> : 10 RUE AUGUSTE BEUNEUX - CS 62039 53020 LAVAL CEDEX 9	<u>Adresse</u> : 10 RUE AUGUSTE BEUNEUX - CS 62039 53020 LAVAL CEDEX 9
Désignation :	Bâtiment composé de 1 cage et de 3 étages		
Date de construction :

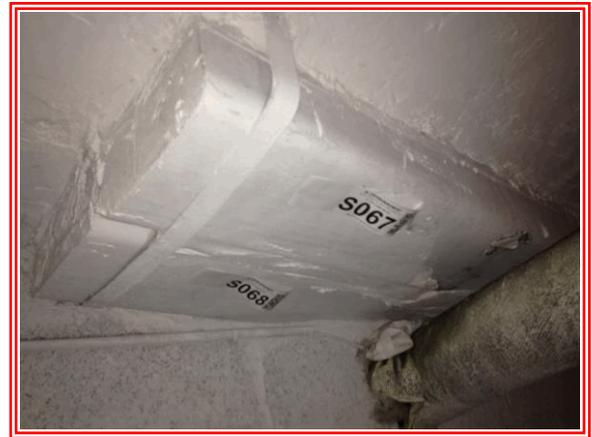
S67 - 1 (A67)

S67: Conduit en fibres-ciment

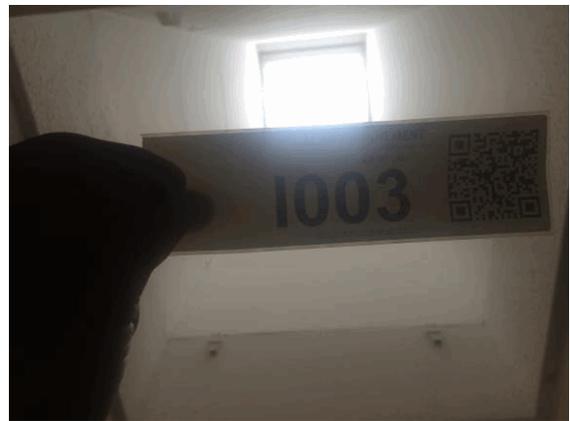
PC RDC + Etages	Vol 6 (PC R+3)	Menuiseries	velux inaccessible	I3			I3 - 1				inaccessible sans échelle grande hauteur

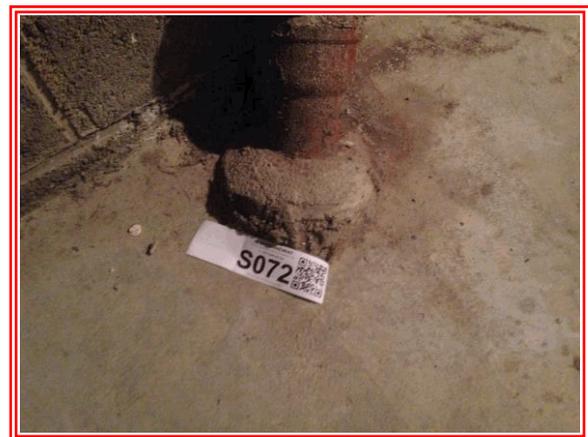
S72 - 1 (A72)

Localisation	Catégorie	Composant	Partie de composant	Sur avis / réf pré.
Vol 8 (Toiture)	Toiture et étanchéité	Ardoises	Ardoises composites	S8
Vol 10 (façade avant)	Façades	Panneaux-sandwichs	Plaques	S38
Vol 19 (local VO)	Conduits, canalisations et équipements	Conduit air	Conduit en fibres-ciment	S67
Vol 19 (local VO)	Conduits, canalisations et équipements	Conduit air	Conduit en fibres-ciment	S68
Vol 19 (local VO)	Conduits, canalisations et équipements	Conduit air	Conduit en fibres-ciment	S69
Vol 19 (local VO)	Conduits, canalisations et équipements	Conduit air	Conduit en fibres-ciment	S70
Vol 19 (local VO)	Conduits, canalisations et équipements	Conduit eau	Conduit en fibres-ciment	S71
Vol 18 (accès caves 2)	Conduits, canalisations et équipements	Conduit eau	Conduit en fibres-ciment	S72
