Rapport de mission de repérage des matériaux et produits contenant de l'amiante avant travaux

Adresse :	LA GRANDE VALAISIERE 1
CP - Ville :	53600 EVRON
Référence client :	_0011300005_
Date du repérage :	12/04/2017
Désignation :	Bâtiment composé de 2 cages et de 3 étages

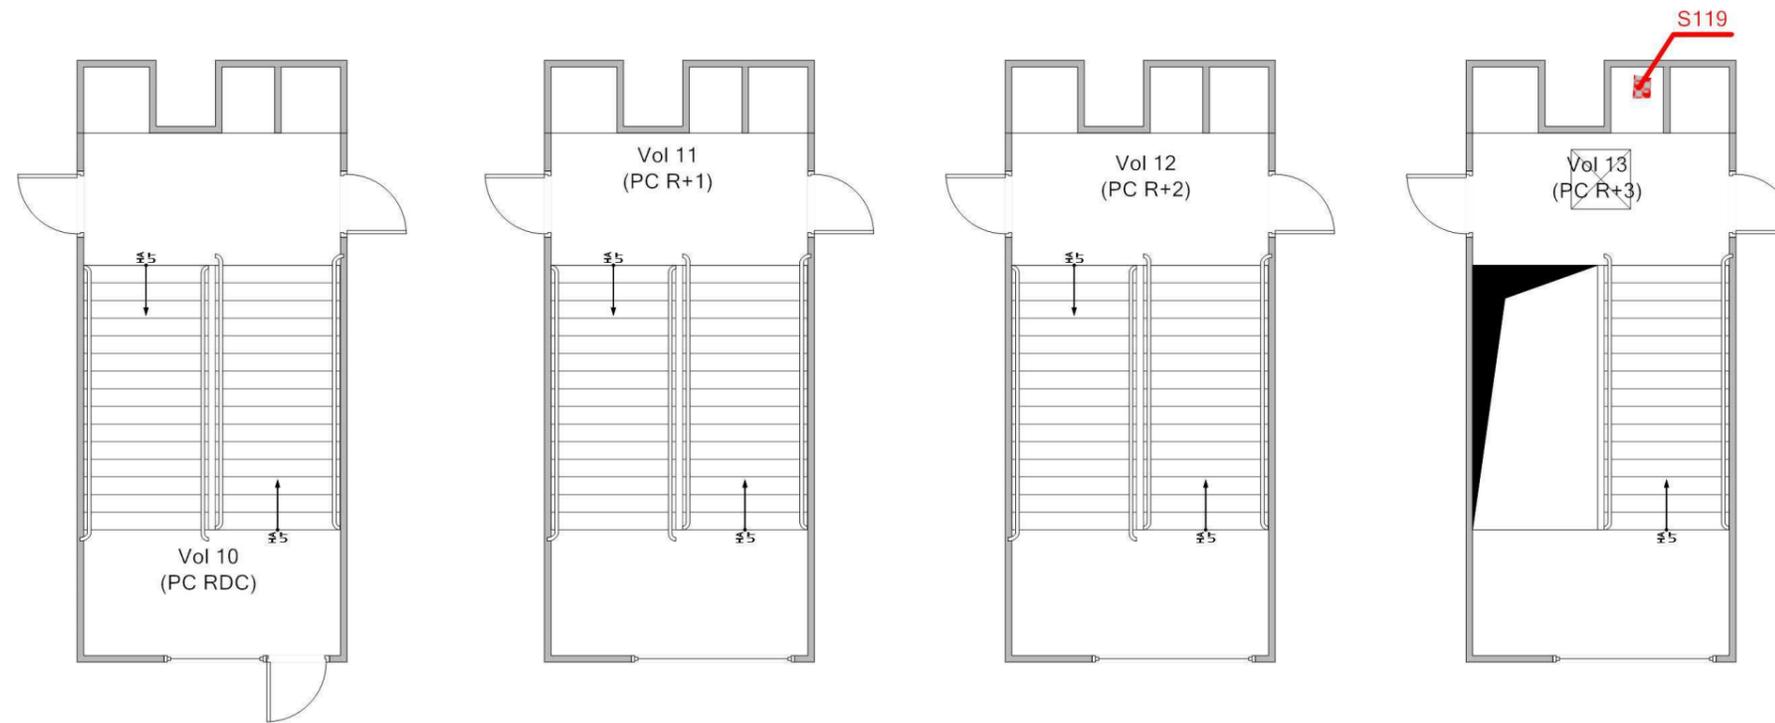
S119: Conduit en fibres-ciment

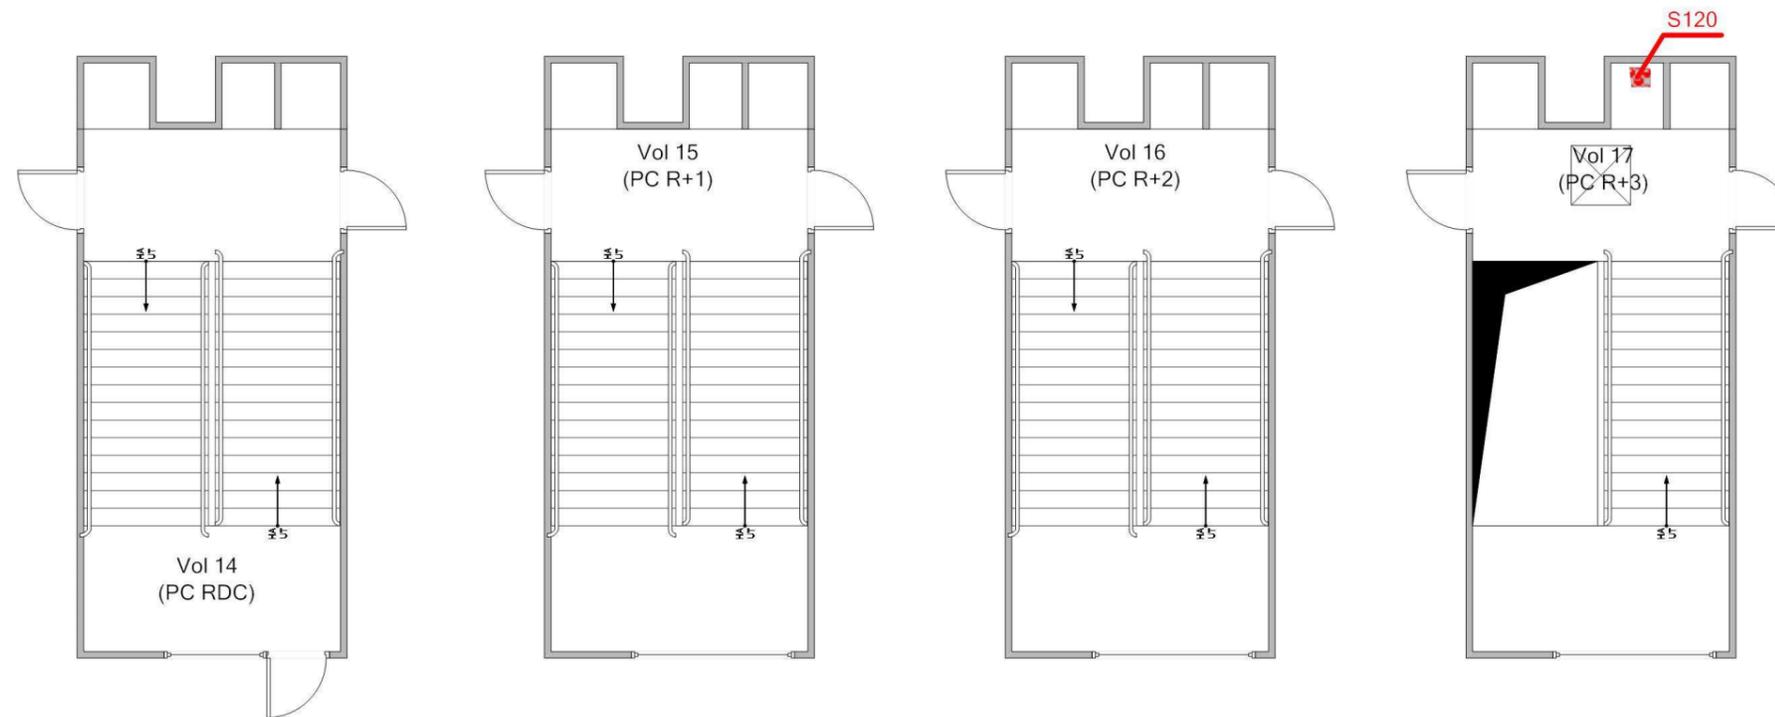
S120: Conduit en fibres-ciment

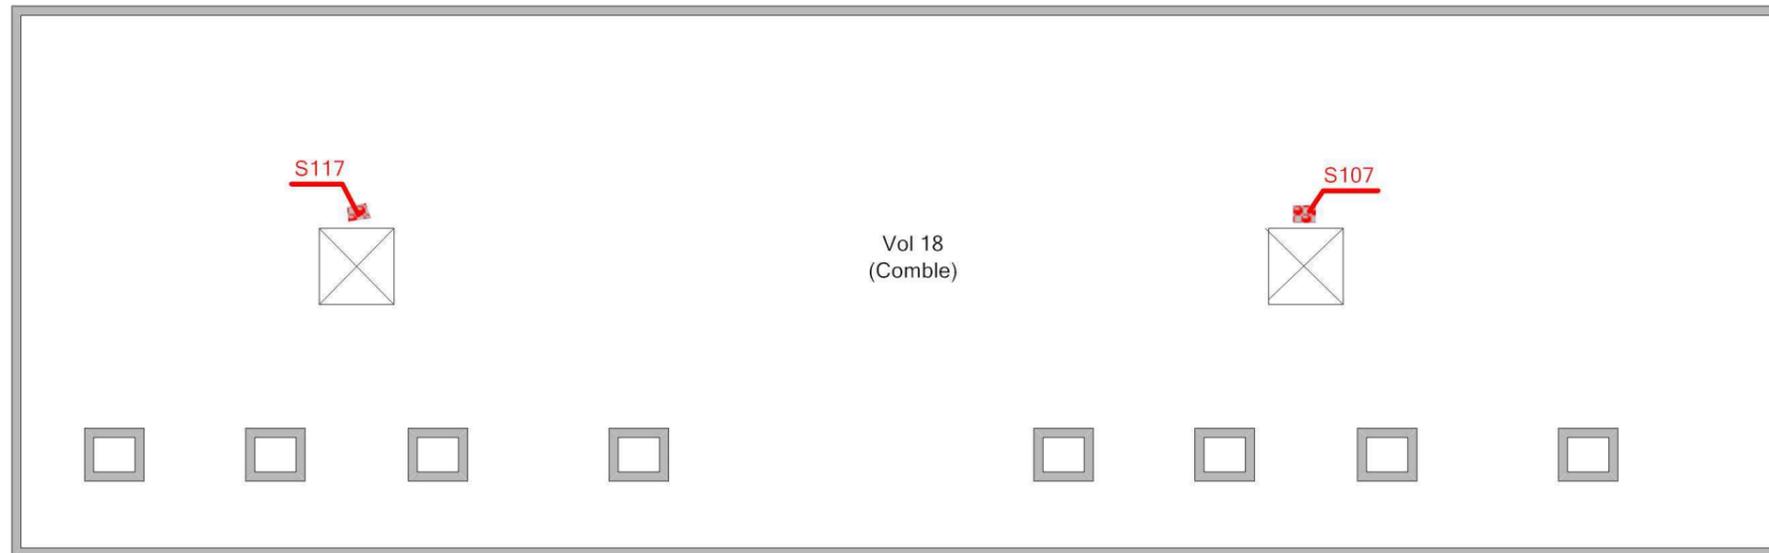
S107: Conduit en fibres-ciment

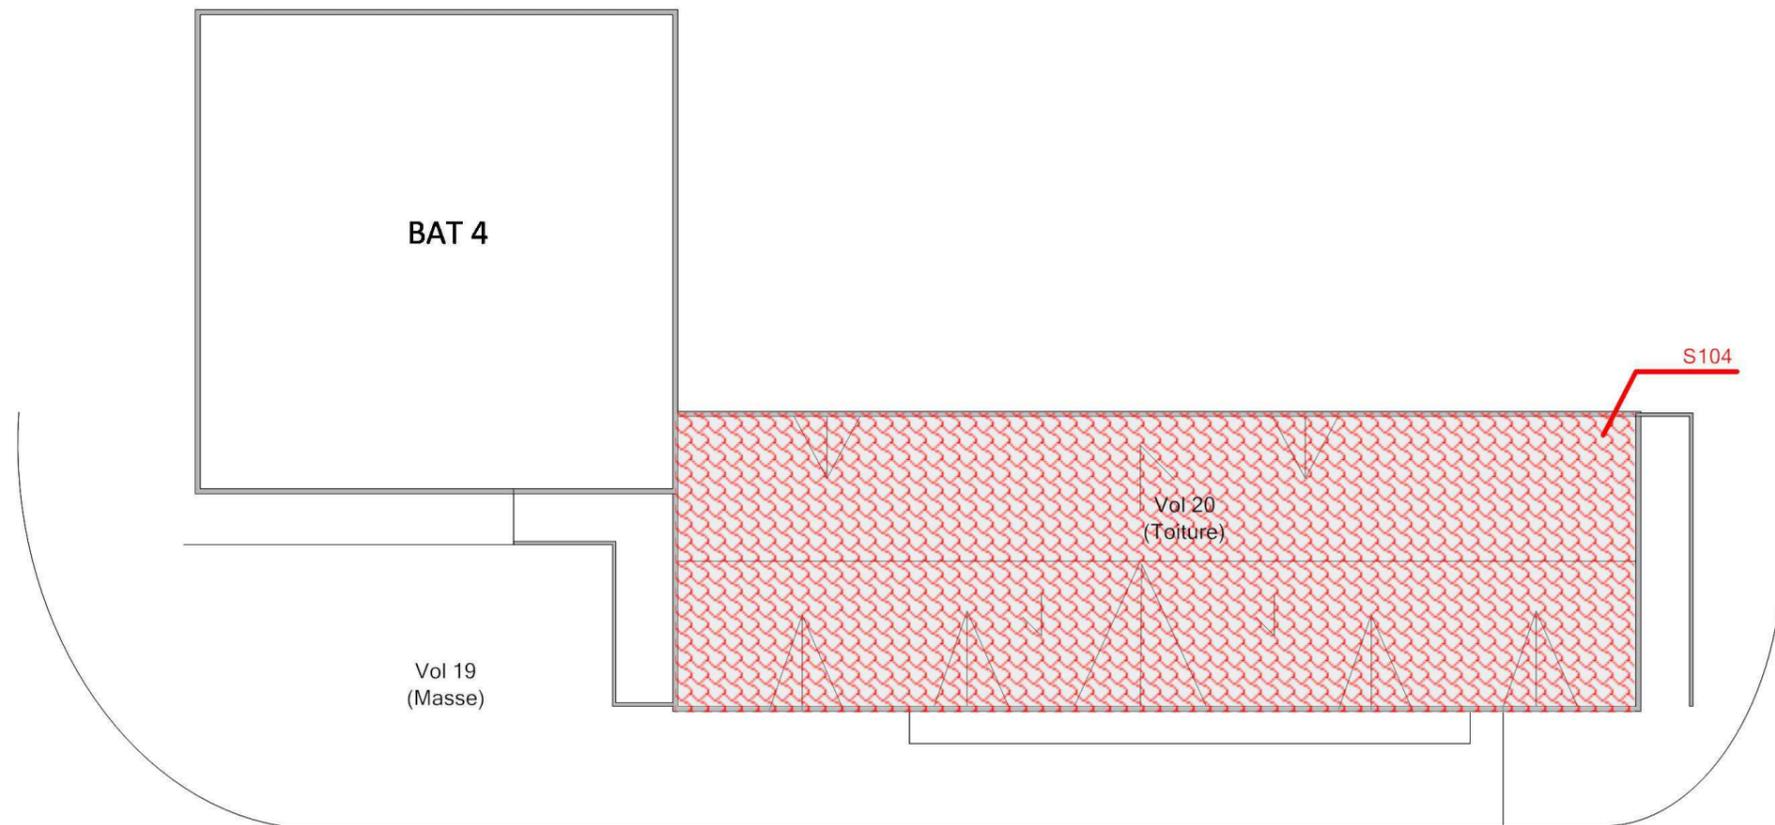
S104: Ardoises composites
---	---------------------------

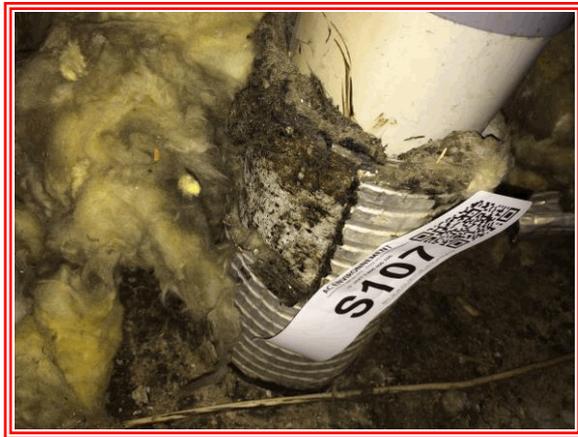
S107 - 1 (A107)

Vol 18 (Comble)	Conduits, canalisations et équipements	Conduit air	Conduit en fibres-ciment	S107
Vol 21 (Façade 1)	Façades	Panneaux-sandwichs	Plaques	S108
Vol 18 (Comble)	Conduits, canalisations et équipements	Conduit air	Conduit en fibres-ciment	S117
Vol 13 (PC R+3)	Conduits, canalisations et équipements	Conduit air	Conduit en fibres-ciment	S119
Vol 17 (PC R+3)	Conduits, canalisations et équipements	Conduit air	Conduit en fibres-ciment	S120

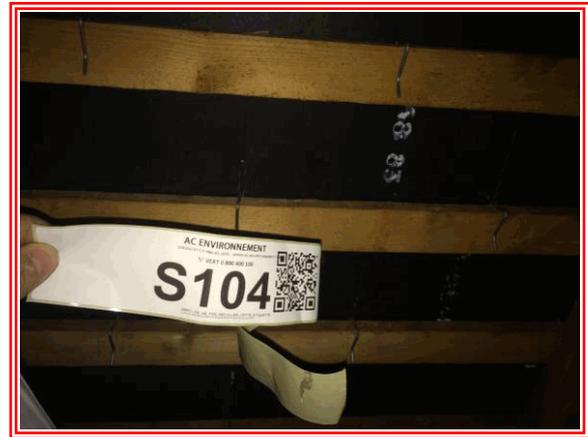
S104 - 1 (A104)

Localisation	Catégorie	Composant	Partie de composant	Sur avis / réf pré.
Vol 20 (Toiture)	Toiture et étanchéité	Ardoises	Ardoises composites	S104
