Rapport de mission de repérage des matériaux et produits contenant de l'amiante avant travaux

Adresse :	35 BD DE LA VALAISIERE - LA GRANDE VALAISIERE 1
CP - Ville :	53600 EVRON
Référence client :	_00113000060000100112_
Date du repérage :	01/11/2016
Désignation :	Appartement n° 112 de type 4 situé au 03 ème étage

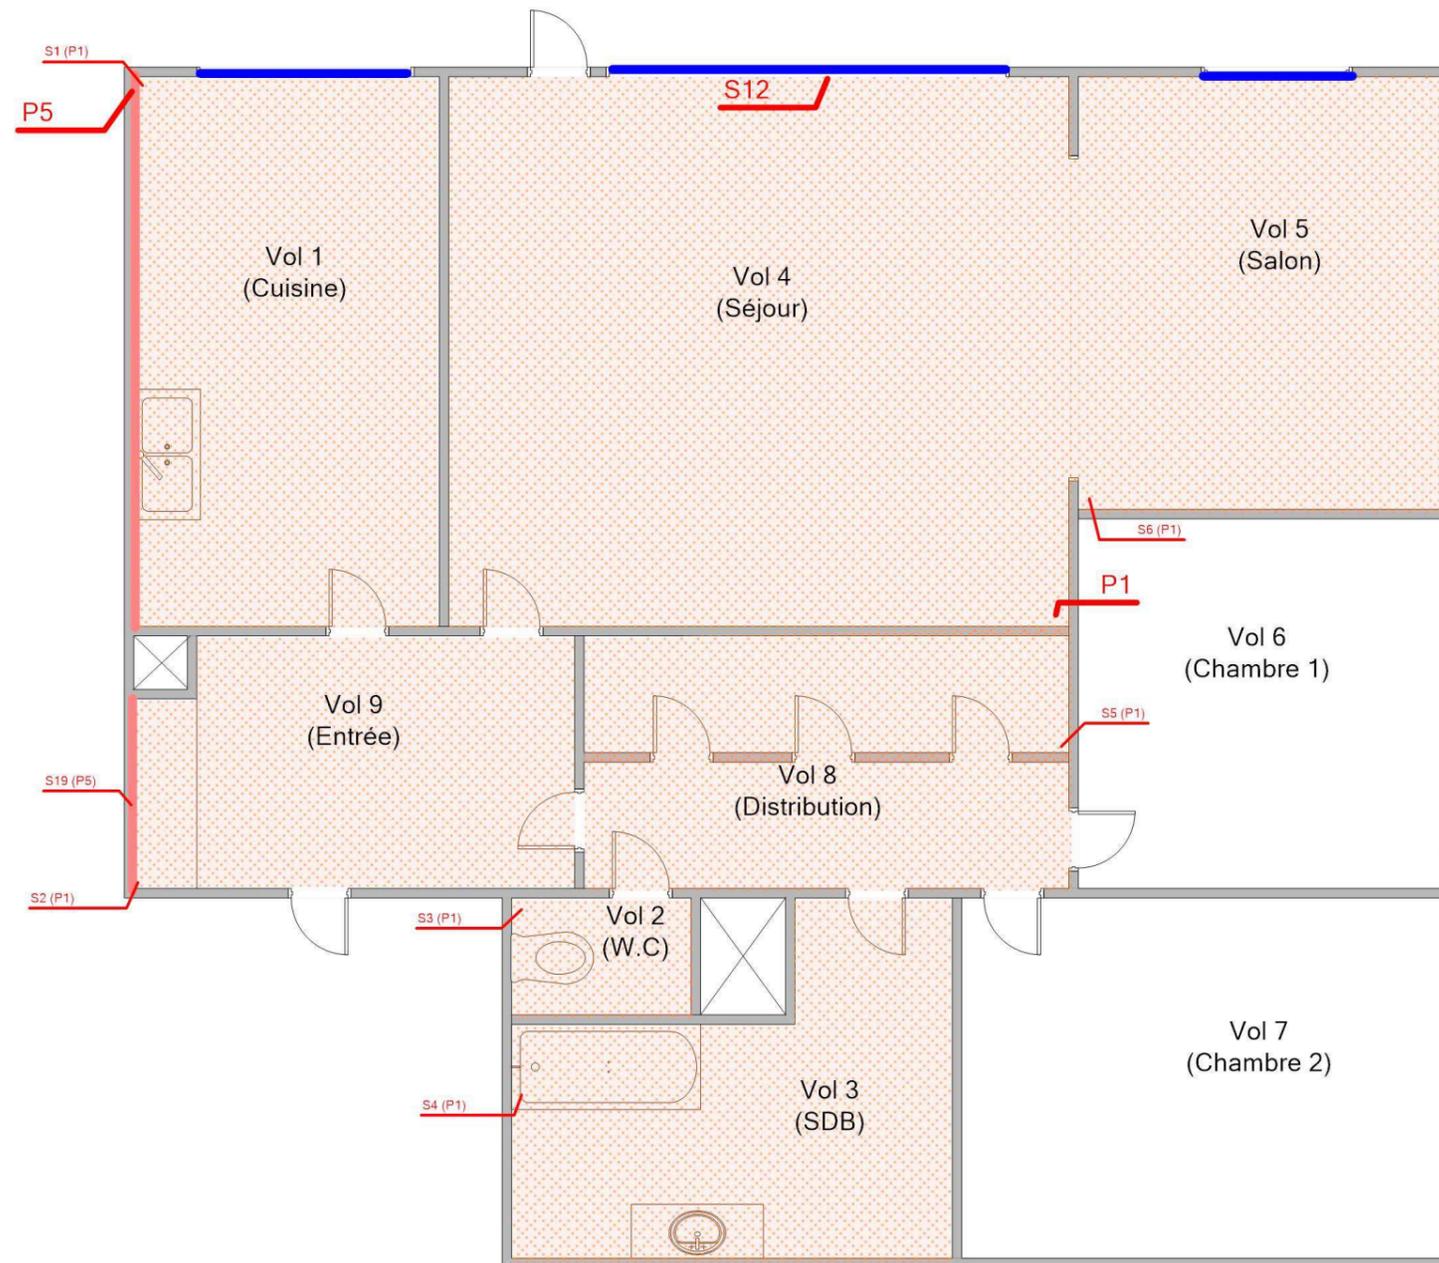
LGT 112 - MPCA TOUTES CATÉGORIES CONFONDUES

S12: Plaques planes en fibres-ciment
	P5 : Doublage placoplatre
	P1 : Colle bitumeuses noire du revetement dorigine

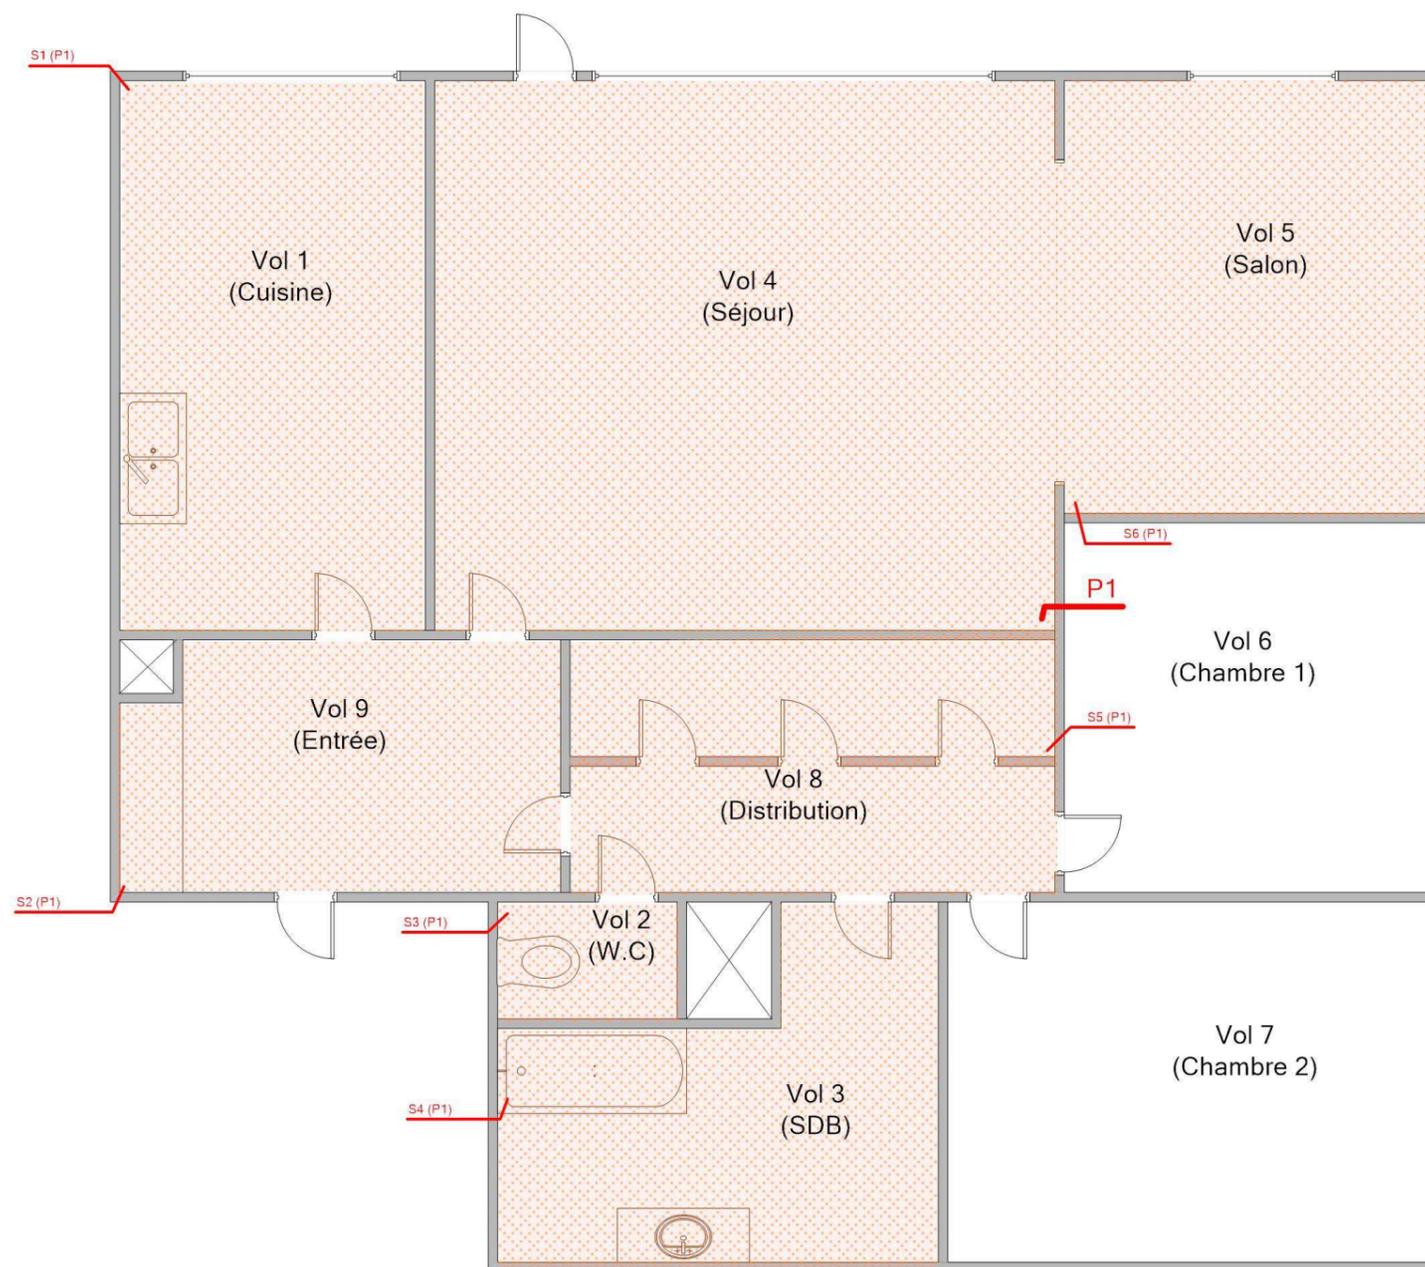
LGT 112 - MPCA REVÊTEMENT DE SOL

P1 : Colle bitumeuses
noire du revêtement
dorigine

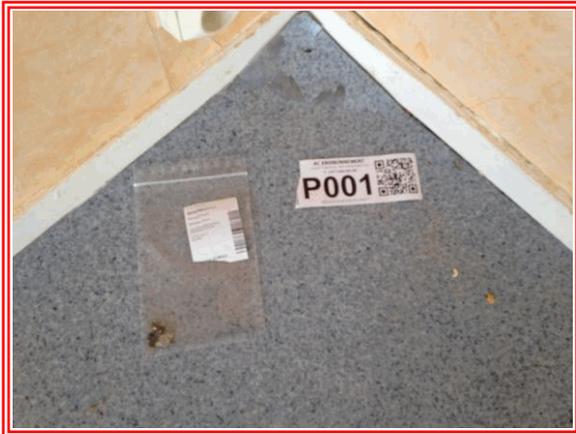
002HD001157 n°1 - 1 (P1)

Localisation	Catégorie	Composant	Partie de composant	Sur avis / réf pré.
Vol 4 (Séjour)	Revêtement de sol	Revêtement de sol	Colle bitumeuses noire du revêtement d'origine	P1
Vol 1 (Cuisine)	Revêtement de sol	Revêtement de sol	Colle bitumeuses noire du revêtement d'origine	P1
Vol 9 (Entrée)	Revêtement de sol	Revêtement de sol	Colle bitumeuses noire du revêtement d'origine	P1
Vol 2 (W.C)	Revêtement de sol	Revêtement de sol	Colle bitumeuses noire du revêtement d'origine	P1
Vol 3 (SDB)	Revêtement de sol	Revêtement de sol	Colle bitumeuses noire du revêtement d'origine	P1
Vol 8 (Distribution)	Revêtement de sol	Revêtement de sol	Colle bitumeuses noire du revêtement d'origine	P1
Vol 5 (Salon)	Revêtement de sol	Revêtement de sol	Colle bitumeuses noire du revêtement d'origine	P1
Vol 4 (Séjour)	Parois verticales intérieures et enduits	Cloisons légères ou préfabriquées	Plaques planes en fibres-ciment	S12
Vol 1 (Cuisine)	Parois verticales intérieures et enduits	Cloisons légères ou préfabriquées	Jonction entre panneaux préfabriqués	P5

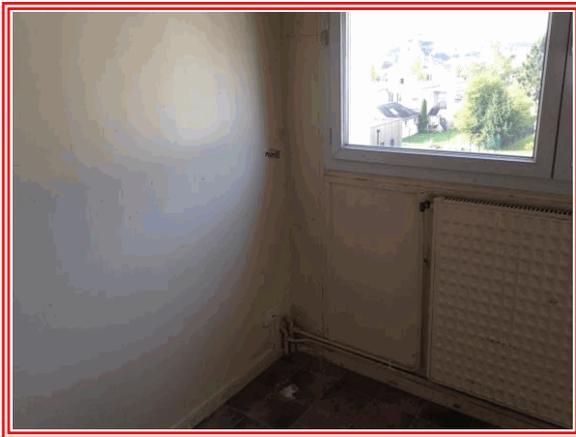
002HD001157 n°5 - 2 (P5)

Vol 9 (Entrée)	Parois verticales intérieures et enduits	Cloisons légères ou préfabriquées	Jonction entre panneaux préfabriqués	P5

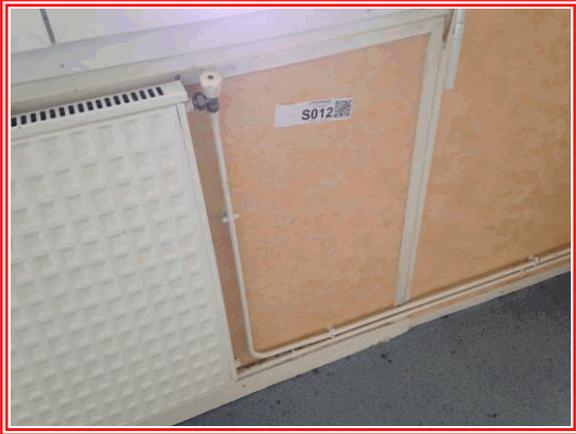
S12 - 1 (A12)

LGT 112	Vol 7 (Chambre 2)	Cloisons légères ou préfabriquées	Plaques planes en fibres-ciment	S12	Sondage et extension de la zone homogène du sondage S12	allège fenêtre	S12 - 1				Présence sur jugement personnel de l'opérateur de repérage
LGT 112	Vol 4 (Séjour)	Menuiseries	Mastic vitrier dur beige	P3	Réalisation d'un prélèvement		002HD001157 n°3 - 1 - 002HD001157 n°3 - 2	P3	Matériau beige en vrac + peinture non séparable + bois en vrac non séparable	Négatif	Négatif sur analyse
LGT 112	Vol 9 (Entrée)	Menuiseries	Mastic vitrier dur beige	S13	Sondage et extension de la zone homogène du prélèvement P3		002HD001157 n°3 - 1 - 002HD001157 n°3 - 2	P3	Matériau beige en vrac + peinture non séparable + bois en vrac non séparable	Négatif	Négatif sur analyse
