Rapport de mission de repérage des matériaux et produits contenant de l'amiante avant travaux

Adresse :	43 BD DE LA VALAISIERE - LA GRANDE VALAISIERE 2
CP - Ville :	53600 EVRON
Référence client :	_00114000030000100043_
Date du repérage :	01/11/2016
Désignation :	Appartement n° 43 de type 3 situé au 02 ème étage

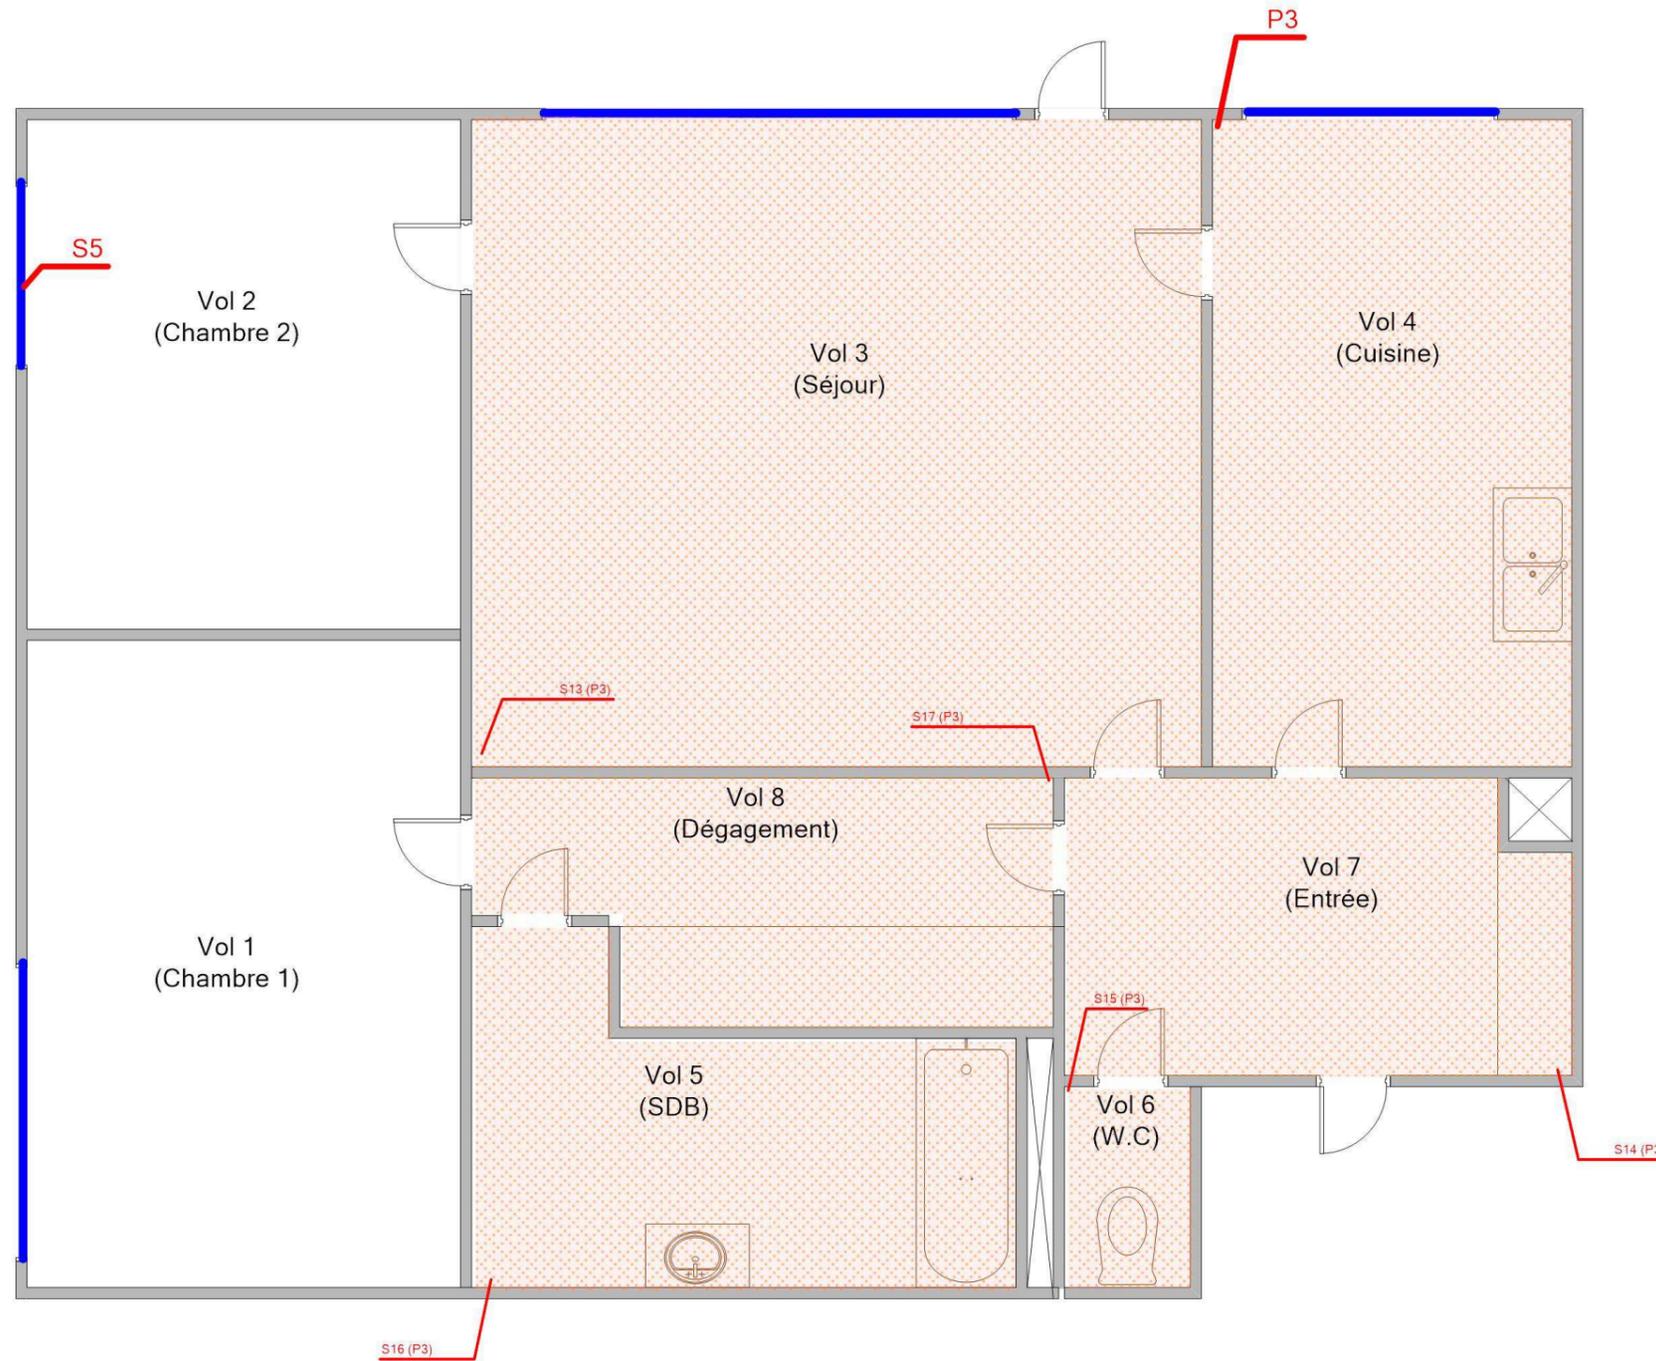
S5: Plaques planes en fibres-ciment
	P3 : Colle bitumeuses noir

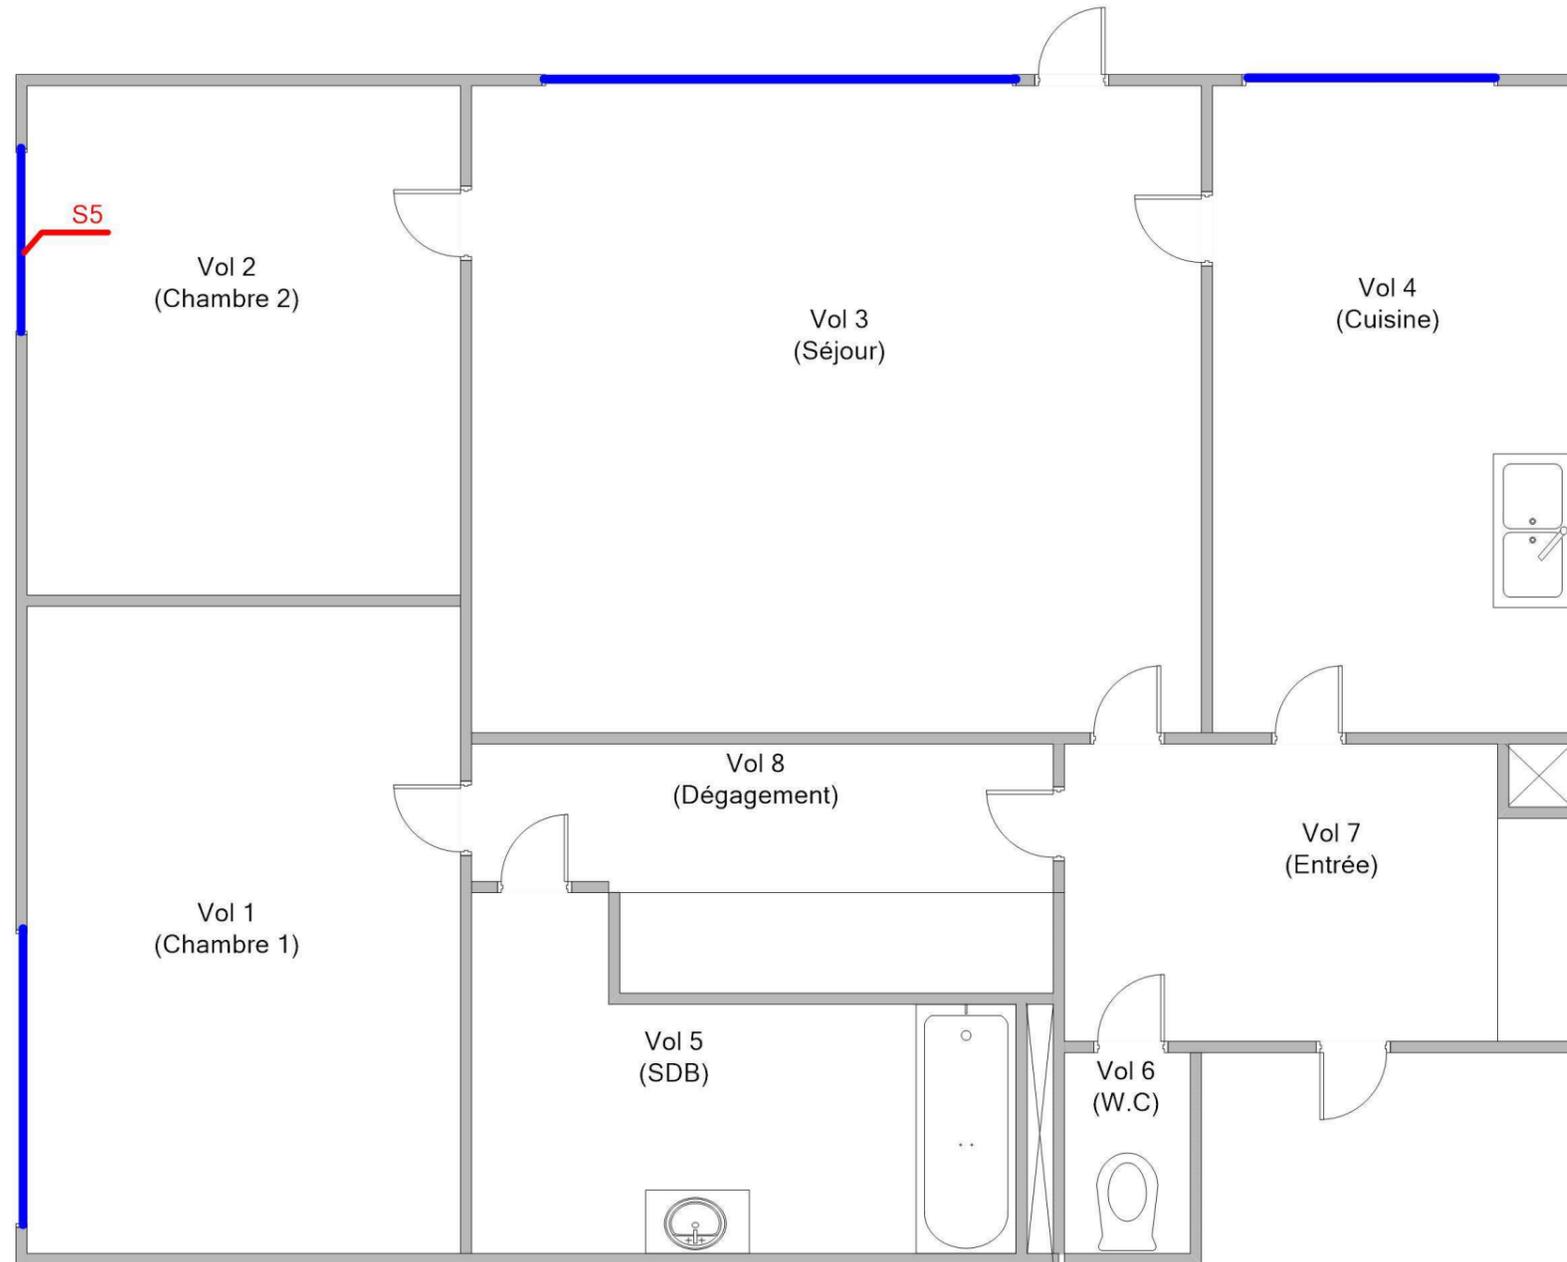
LGT 43 - MPCA PAROIS VERTICALES INTÉRIEURES ET ENDUITS

S5: Plaques planes en fibres-ciment

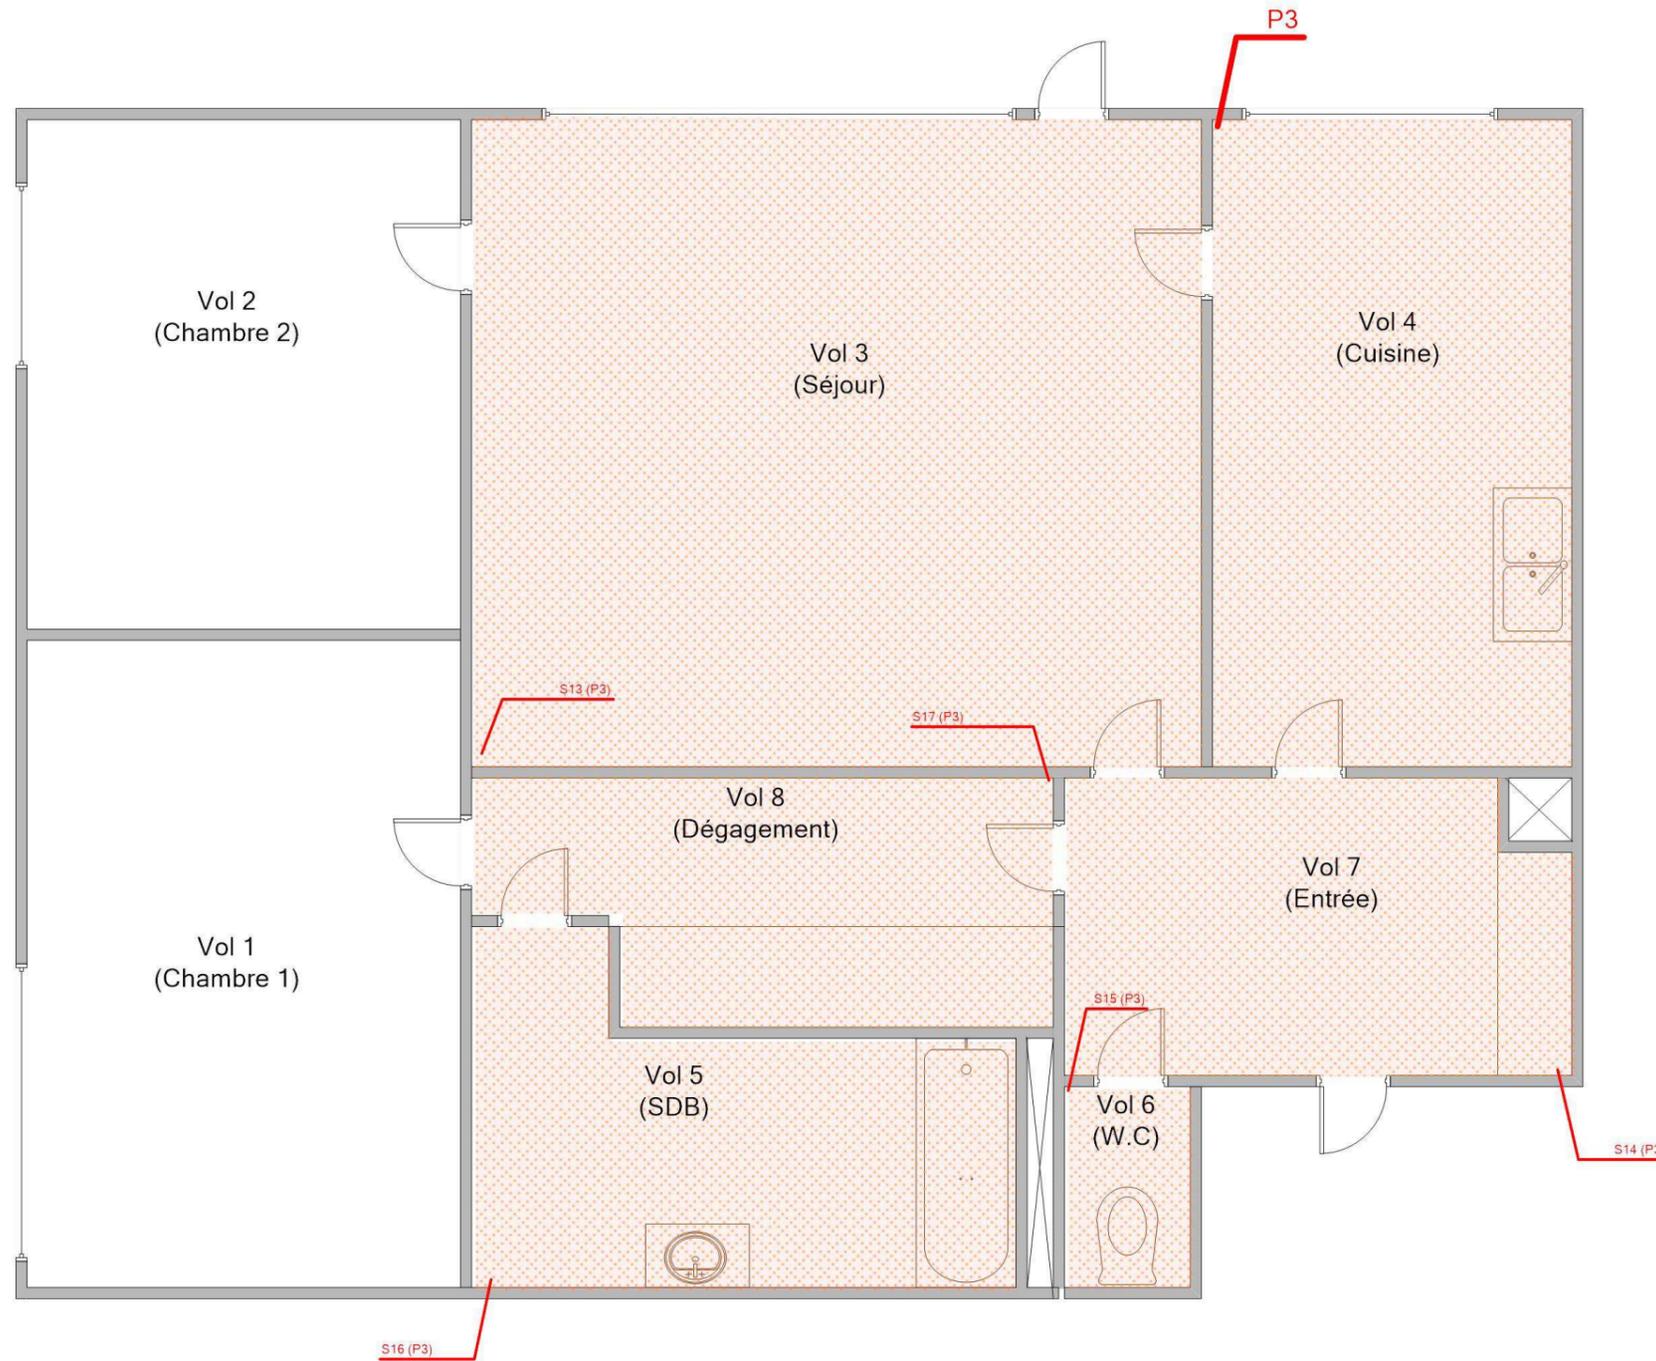
LGT 43 - MPCA REVÊTEMENT DE SOL

P3 : Colle bitumeuses
noir

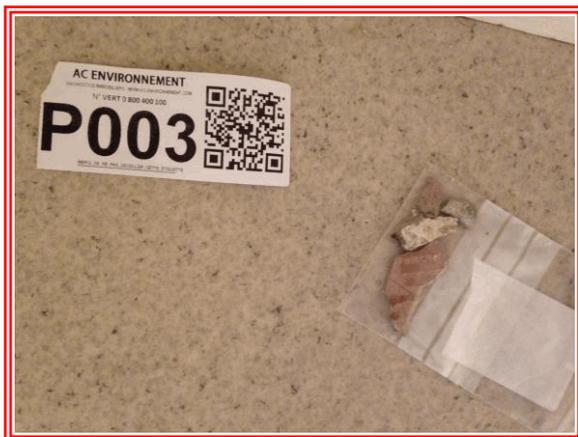
002HD001156 n°3 - 1 (P3)

Plan	Localisation	Composant	Partie composant	Descriptif de l'action menée				Laboratoire			Conclusion
				Réf action	Observation	Précision loc.	Ref photo	Ref Prél.	Descriptif	Résultat	
LGT 43	Vol 4 (Cuisine)	Revêtement de sol	Chape maigre d'origine	P2	Réalisation d'un prélèvement		002HD0011 56 n°2 - 1 - 002HD0011 56 n°2 - 2	P2	Matériau gris en vrac hétérogène	Négatif	Négatif sur analyse
LGT 43	Vol 3 (Séjour) - Vol 7 (Entrée) - Vol 6 (W.C) - Vol 5 (SDB) - Vol 8 (Dégagement) - Vol 1 (Chambre 1) - Vol 2 (Chambre 2)	Revêtement de sol	Chape maigre d'origine	S6 - S7 - S8 - S9 - S10 - S11 - S12	Sondage et extension de la zone homogène du prélèvement P2		002HD0011 56 n°2 - 1 - 002HD0011 56 n°2 - 2	P2	Matériau gris en vrac hétérogène	Négatif	Négatif sur analyse
LGT 43	Vol 4 (Cuisine)	Revêtement de sol	Colle bitumeuses noir du revêtement d'origine (avec ragréage inséparable)	P3	Réalisation d'un prélèvement		002HD0011 56 n°3 - 1 - 002HD0011 56 n°3 - 2	P3	Colle bitumineuse noire + colle polymère jaune non séparable + ragréage rose + ragréage gris + sous couche de ragréage blanche non séparable	Positif	Présence sur analyse

LGT 43	Vol 3 (Séjour)	Revêtement de sol	Colle bitumeuses noir du revêtement d'origine (avec ragréage inséparable)	S13 (P3)	Sondage et extension de la zone homogène du prélèvement P3		002HD0011 56 n°3 - 1 - 002HD0011 56 n°3 - 2	P3	Colle bitumineuse noire + colle polymère jaune non séparable + ragréage rose + ragréage gris + sous couche de ragréage blanche non séparable	Positif	Présence sur analyse

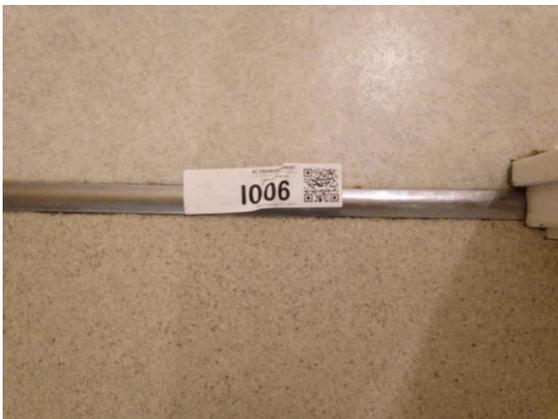
Plan	Localisation	Composant	Partie composant	Descriptif de l'action menée				Laboratoire			Conclusion
				Réf action	Observation	Précision loc.	Ref photo	Ref Prél.	Descriptif	Résultat	
LGT 43	Vol 6 (W.C)	Revêtement de sol	Lino visible (couche supérieure)	I4			I4 - 1				Aucun prélèvement réalisé à la demande du client sur les revêtements de sols non d'origines.
LGT 43	Vol 7 (Entrée)	Revêtement de sol	Colles de barre de seuil	I6			I6 - 1				Aucun prélèvement réalisé à la demande du client
LGT 43	Vol 3 (Séjour)	Revêtement de sol	Colles de barre de seuil	I6			I6 - 1				Aucun prélèvement réalisé à la demande du client

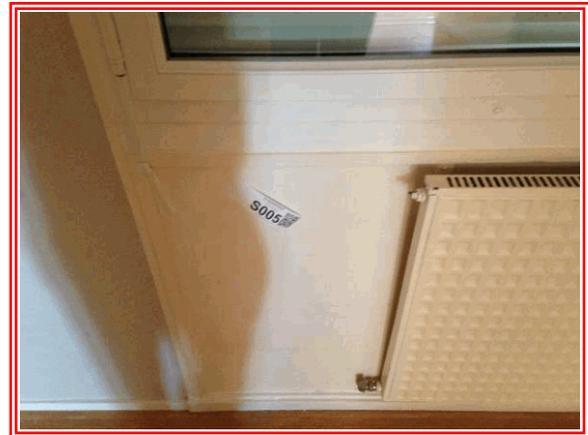
S5 - 1 (A5)

LGT 43	Vol 3 (Séjour)	Cloisons légères ou préfabriquées	Plaques planes en fibres-ciment	S5	Sondage et extension de la zone homogène du sondage S5	allège de fenêtre	S5 - 1				Présence sur document
LGT 43	Vol 4 (Cuisine)	Cloisons légères ou préfabriquées	Plaques planes en fibres-ciment	S5	Sondage et extension de la zone homogène du sondage S5	allège de fenêtre	S5 - 1				Présence sur document
LGT 43	Vol 1 (Chambre 1)	Cloisons légères ou préfabriquées	Plaques planes en fibres-ciment	S5	Sondage et extension de la zone homogène du sondage S5	allège de fenêtre	S5 - 1				Présence sur document
LGT 43	Vol 4 (Cuisine)	Murs et cloisons	Enduit plâtre	P6	Réalisation d'un prélèvement	Cloison et doublage pièces humides	002HD0011 56 n°6 - 1 - 002HD0011 56 n°6 - 2	P6	Enduit plâtreux blanc en vrac non séparable + peintures multiples non séparable	Négatif	Négatif sur analyse
LGT 43	Vol 4 (Cuisine) - Vol 6 (W.C) - Vol 5 (SDB)	Murs et cloisons	Enduit plâtre	P6 - S18 - S19	Sondage et extension de la zone homogène du prélèvement P6	Cloison et doublage pièces humides	002HD0011 56 n°6 - 1 - 002HD0011 56 n°6 - 2	P6	Enduit plâtreux blanc en vrac non séparable + peintures multiples non séparable	Négatif	Négatif sur analyse
