Rapport de mission de repérage des matériaux et produits contenant de l'amiante avant travaux

| Adresse : | LA GRANDE VALAISIERE 3 |
| CP - Ville : | 53600 EVRON |
| Désignation : | Bâtiment composé de 1 cage et de 3 étages |

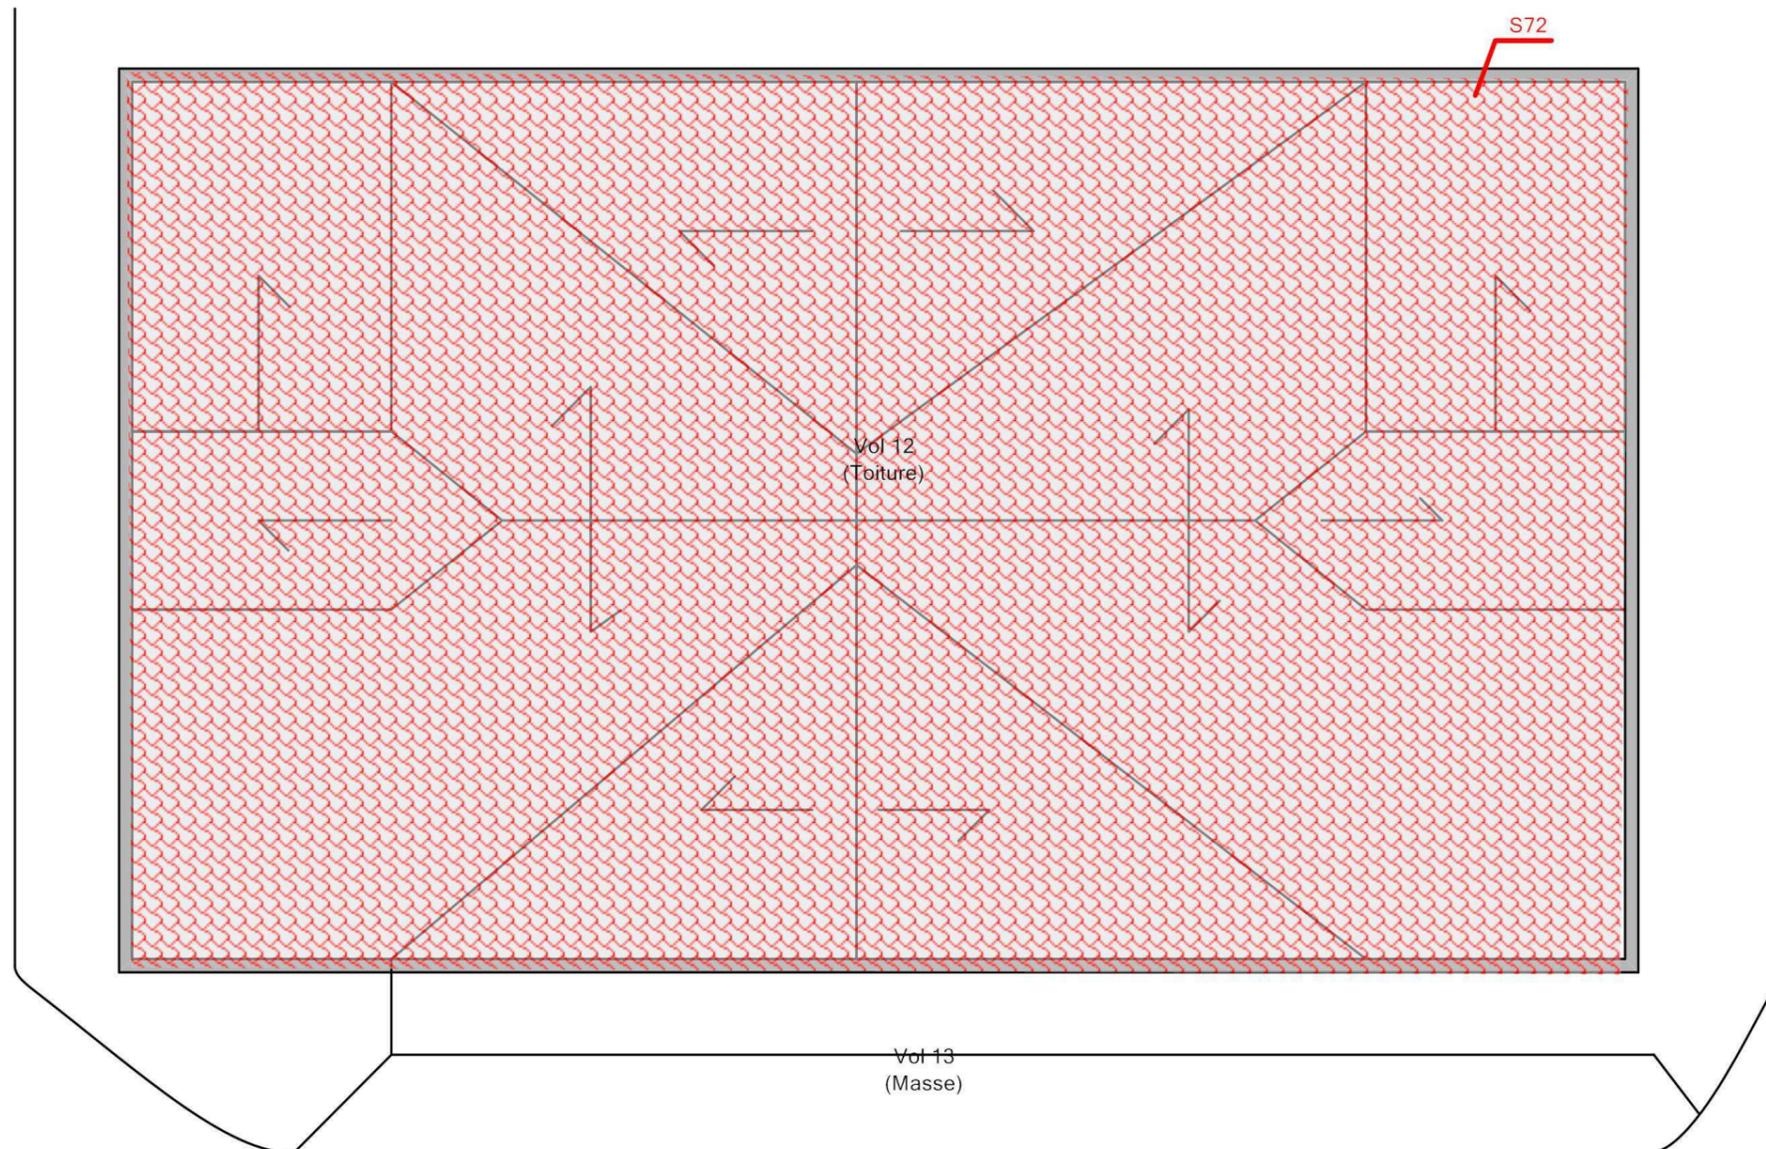
| Localisation | Catégorie | Composant | Partie de composant | Sur avis / réf pré. |
|---|---|---|---|---|
| Vol 12 (Toiture) | Toiture et étanchéité | Ardoises | Ardoises composites | S72 |

S72: Ardoises composites

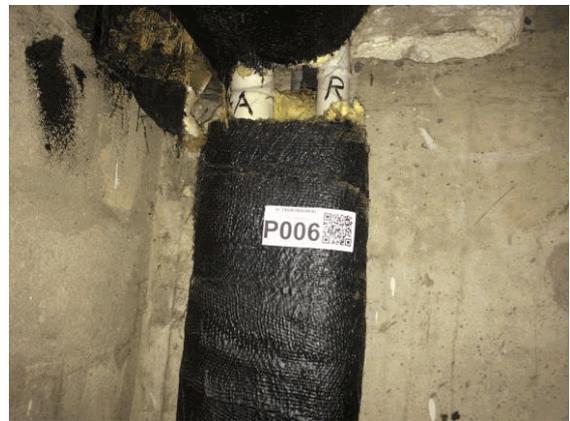
002LQ001032 n°6 - 1 (P6)

| Plan | Localisation | Composant | Partie composant | Descriptif de l'action menée | | | | Laboratoire | | | Conclusion |
|---|---|---|---|---|--|---|--|---|---|---|---|
| Sous sol | Vol 3 (Cave 2) | Conduit eau | Calorifugeage | P6 | Réalisation d'un prélèvement | Enduit noir | 002LQ0010 32 n°6 - 1 - 002LQ0010 32 n°6 - 2 | P6 | Matériau fibreux jaune avec poussières + toile bitumée marron | Négatif | Négatif sur analyse |

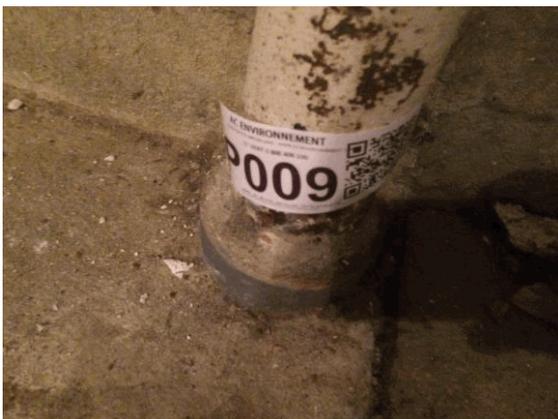
002LQ001032 n°9 - 1 (P9)

| Plan | Localisation | Composant | Partie composant | Descriptif de l'action menée | | | | Laboratoire | | | Conclusion |
|---|---|---|---|---|--|---|--|---|---|---|---|
| Sous sol | Vol 3 (Cave 2) | Conduit eau | Joint entre éléments | P9 | Réalisation d'un prélèvement | | 002LQ0010 32 n°9 - 1 - 002LQ0010 32 n°9 - 2 | P9 | Enduit gris hétérogène | Négatif | Négatif sur analyse |

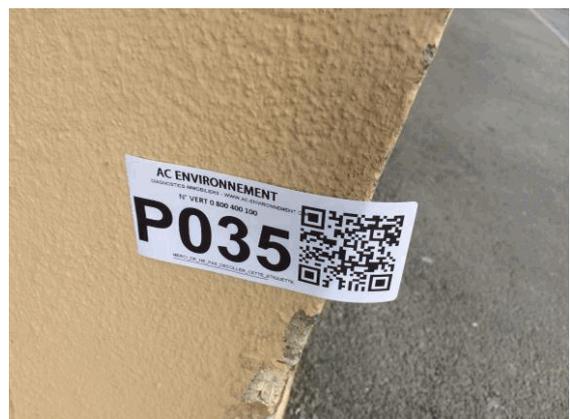
002LQ001032 n°35 - 1 (P35)

| Plan | Localisation | Composant | Partie composant | Descriptif de l'action menée | | | | Laboratoire | | | Conclusion |
|---|---|---|---|---|---|---|--|---|---|---|---|
| Façade avant | Vol 15 (Façade 1) | Murs | Enduits projetés | P35 | Réalisation d'un prélèvement | Gris + peinture jaune (soubassement) | 002LQ0010 32 n°35 - 1 - 002LQ0010 32 n°35 - 2 | P35 | Enduit compact gris hétérogène + matériau beige hétérogène + peinture | Négatif | Négatif sur analyse |
