Rapport de mission de repérage des matériaux et produits contenant de l'amiante avant travaux

Adresse :	LES CEDRES
CP - Ville :	53170 MESLAY DU MAINE
Référence client :	_0012200001_
Date du repérage :	10/04/2017
Désignation :	Bâtiment composé de 2 cages et de 2 étages

P Conclusion du présent rapport de repérage

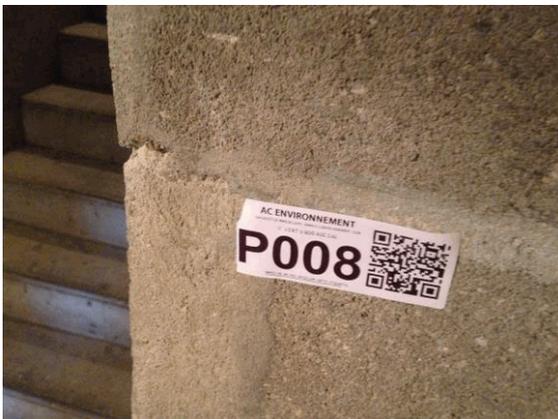
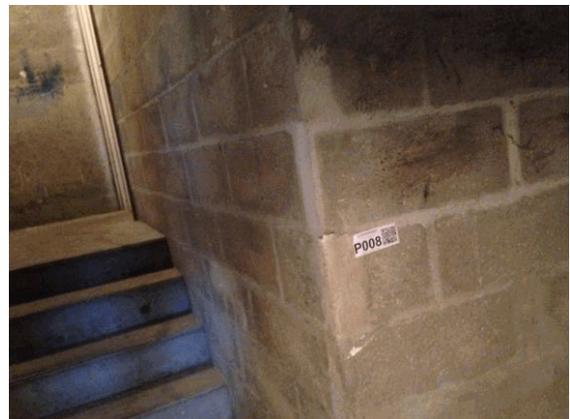
002HD001451 n°8 - 1 (P8)

Sous sol	Vol 9 (escalier)	Murs et cloisons	Joint de scellement des papaings	P8	Réalisation d'un prélevement		002HD0014 51 n°8 - 1 - 002HD0014 51 n°8 - 2	P8	Matériau gris en vrac hétérogène	Négatif	Négatif sur analyse

Combles cage 2	Vol 22 (combles)	Murs et cloisons	Joint de scellement des papaings	S99	Sondage et extension de la zone homogène du prélèvement P8		002HD0014 51 n°8 - 1 - 002HD0014 51 n°8 - 2	P8	Matériau gris en vrac hétérogène	Négatif	Négatif sur analyse
PC cage 2	Vol 18 (PC RDC)	Murs et cloisons	Enduit ciment avec enduit goutté + peinture jaunatre	P14	Réalisation d'un prélèvement		002HD0014 51 n°14 - 1 - - 002HD0014 51 n°14 - 2	P14	Enduit plâtreux blanc + peinture + matériau gris en faible quantité en vrac	Positif	Présence sur analyse
PC cage 2	Vol 18 (PC RDC)	Murs et cloisons	Enduit ciment avec enduit goutté + peinture jaunatre	P14	Sondage et extension de la zone homogène du prélèvement P14		002HD0014 51 n°14 - 1 - - 002HD0014 51 n°14 - 2	P14	Enduit plâtreux blanc + peinture + matériau gris en faible quantité en vrac	Positif	Présence sur analyse
PC cage 2	Vol 19 (PC R+1)	Murs et cloisons	Enduit ciment avec enduit goutté + peinture jaunatre	S50 (P14)	Sondage et extension de la zone homogène du prélèvement P14		002HD0014 51 n°14 - 1 - - 002HD0014 51 n°14 - 2	P14	Enduit plâtreux blanc + peinture + matériau gris en faible quantité en vrac	Positif	Présence sur analyse

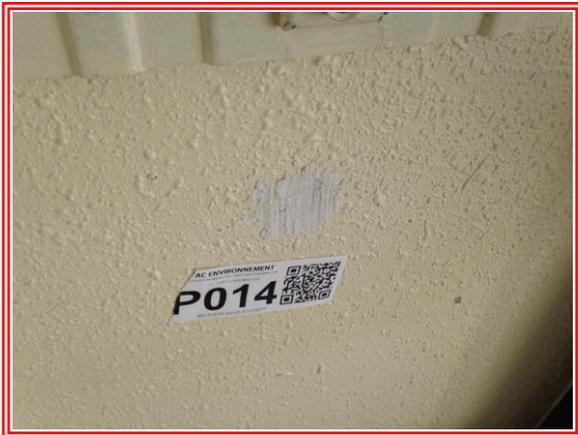
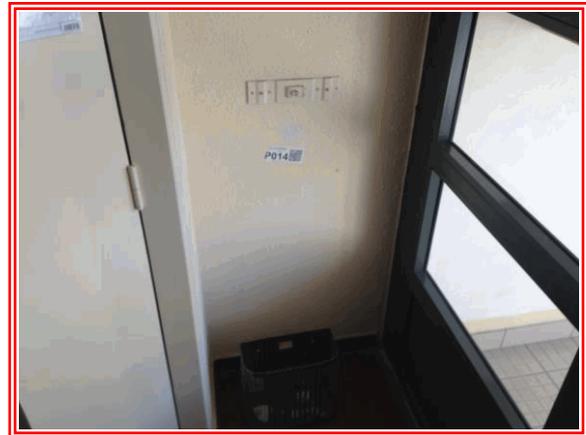
002HD001451 n°14 - 1 (P14)

Vol 8 (local commun)	Conduits, canalisations et équipements	Conduit eau	Conduit en fibres-ciment	S2
Vol 6 (local encombrants)	Conduits, canalisations et équipements	Conduit eau	Conduit pénétration dans sol	P9
Vol 18 (PC RDC)	Revêtement de mur	Revêtement de mur	Colle de carrelage (plinthe)	P13
Vol 19 (PC R+1)	Revêtement de mur	Revêtement de mur	Colle de carrelage (plinthe)	P13
Vol 14 (PC RDC)	Revêtement de mur	Revêtement de mur	Colle de carrelage (plinthe)	P13
Vol 16 (PC R+2)	Revêtement de mur	Revêtement de mur	Colle de carrelage (plinthe)	P13
Vol 15 (PC R+1)	Revêtement de mur	Revêtement de mur	Colle de carrelage (plinthe)	P13
Vol 18 (PC RDC)	Parois verticales intérieures et enduits	Murs et cloisons	Enduit ciment avec enduit goutté + peinture jaunâtre	P14
Vol 19 (PC R+1)	Parois verticales intérieures et enduits	Murs et cloisons	Enduit ciment avec enduit goutté + peinture jaunâtre	P14
Vol 14 (PC RDC)	Parois verticales intérieures et enduits	Murs et cloisons	Enduit ciment avec enduit goutté + peinture jaunâtre	P14

Vol 16 (PC R+2)	Parois verticales intérieures et enduits	Murs et cloisons	Enduit ciment avec enduit goutté + peinture jaunâtre	P14
Vol 15 (PC R+1)	Parois verticales intérieures et enduits	Murs et cloisons	Enduit ciment avec enduit goutté + peinture jaunâtre	P14
Vol 18 (PC RDC)	Plafond et faux-plafonds	Plafonds	Enduit plâtre	P20
Vol 14 (PC RDC)	Plafond et faux-plafonds	Plafonds	Enduit plâtre	P20
Vol 15 (PC R+1)	Plafond et faux-plafonds	Plafonds	Enduit plâtre	P20
Vol 19 (PC R+1)	Plafond et faux-plafonds	Plafonds	Enduit plâtre	P22
Vol 16 (PC R+2)	Plafond et faux-plafonds	Plafonds	Enduit plâtre	P22
Vol 22 (combles)	Toiture et étanchéité	Ardoises	Ardoises composites	S98

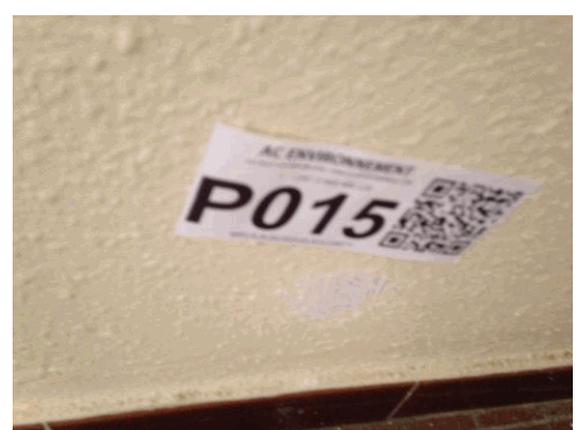
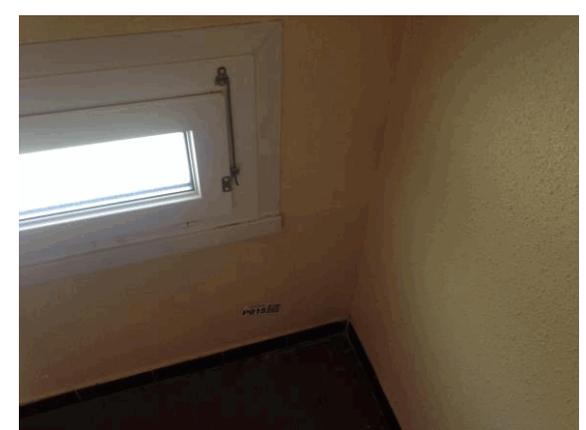
002HD001451 n°15 - 1 (P15)

PC cage 2	Vol 18 (PC RDC)	Murs et cloisons	Enduit plâtre avec peinture jaunâtre	P15	Réalisation d'un prélèvement		002HD0014 51 n°15 - 1 - 002HD0014 51 n°15 - 2	P15	Enduit plâtreux blanc + peintures multiples	Négatif	Négatif sur analyse
PC cage 2	Vol 19 (PC R+1)	Murs et cloisons	Enduit plâtre avec peinture jaunâtre	S49	Sondage et extension de la zone homogène du prélèvement P15		002HD0014 51 n°15 - 1 - 002HD0014 51 n°15 - 2	P15	Enduit plâtreux blanc + peintures multiples	Négatif	Négatif sur analyse
PC cage 4	Vol 14 (PC RDC) - Vol 16 (PC R+2) - Vol 15 (PC R+1)	Murs et cloisons	Enduit plâtre avec peinture jaunâtre	S52 - S53 - S54	Sondage et extension de la zone homogène du prélèvement P15		002HD0014 51 n°15 - 1 - 002HD0014 51 n°15 - 2	P15	Enduit plâtreux blanc + peintures multiples	Négatif	Négatif sur analyse
PC cage 2	Vol 18 (PC RDC)	Murs et cloisons	Enduit ciment avec peinture grise	P16	Réalisation d'un prélèvement	Limon escalier	002HD0014 51 n°16 - 1	P16	Enduit gris hétérogène + peintures multiples	Négatif	Négatif sur analyse

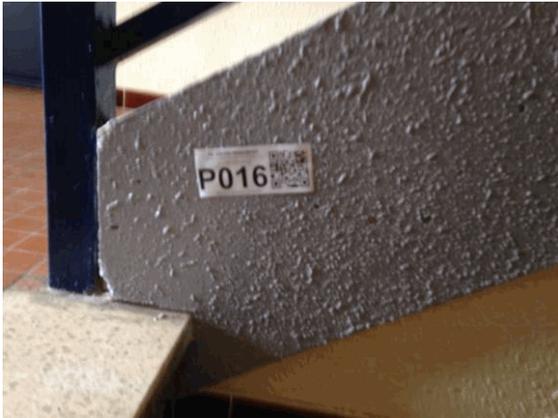
002HD001451 n°16 - 1 (P16)

PC cage 2	Vol 18 (PC RDC) - Vol 19 (PC R+1)	Murs et cloisons	Enduit ciment avec peinture grise	P16 - S65	Sondage et extension de la zone homogène du prélèvement P16	Limon escalier	002HD0014 51 n°16 - 1	P16	Enduit gris hétérogène + peintures multiples	Négatif	Négatif sur analyse

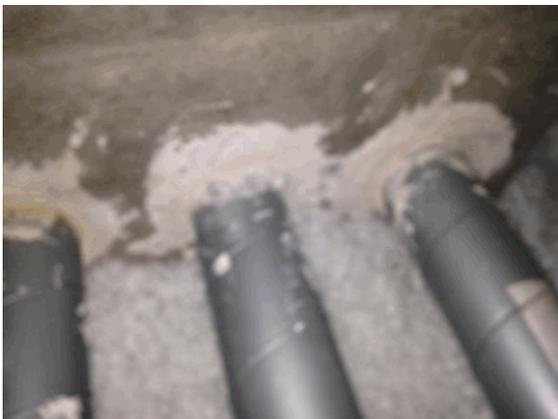
002HD001451 n°25 - 1 (P25)

Combles cage 4	Vol 25 (comble)	Murs et cloisons	Enduit de rebouchage platreux	S105	Sondage et extension de la zone homogène du prélèvement P25	Passage réseaux vmc dans cheminées	002HD0014 51 n°25 - 1	P25	Enduit plâtreux blanc + peinture non séparable + matériau gris en faible quantité en vrac non séparable	Négatif	Négatif sur analyse

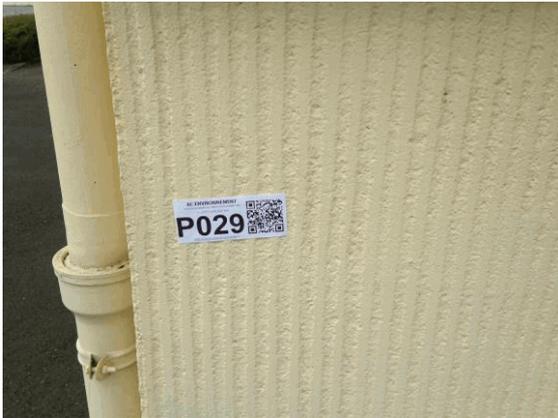
002HD001451 n°29 - 1 (P29)

Pignon droit	Vol 27 (Pignon droit)	Murs	Enduit ciment avec peinture jaunatre	S101	Sondage et extension de la zone homogène du prélèvement P29	Soubassement	002HD0014 51 n°29 - 1	P29	Enduit compact gris + peintures multiples	Négatif	Négatif sur analyse
Façade arrière	Vol 28 (Façade arrière)	Murs	Enduit ciment avec peinture jaunatre	S102	Sondage et extension de la zone homogène du prélèvement P29	Soubassement	002HD0014 51 n°29 - 1	P29	Enduit compact gris + peintures multiples	Négatif	Négatif sur analyse
Pignon gauche	Vol 29 (Pignon gauche)	Murs	Enduit ciment avec peinture jaunatre	S103	Sondage et extension de la zone homogène du prélèvement P29	Soubassement	002HD0014 51 n°29 - 1	P29	Enduit compact gris + peintures multiples	Négatif	Négatif sur analyse

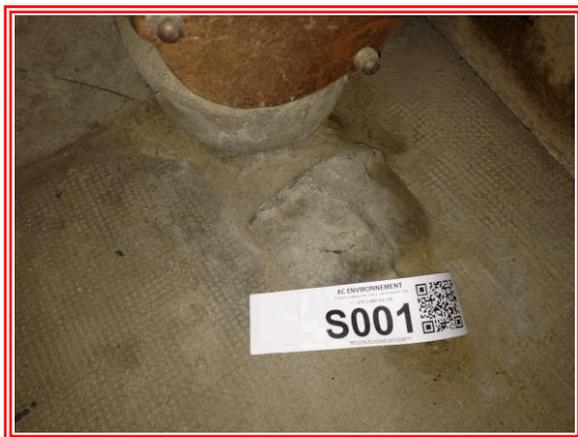
S1 - 1 (A1)

Localisation	Catégorie	Composant	Partie de composant	Sur avis / réf pré.
Vol 8 (local commun)	Conduits, canalisations et équipements	Conduit eau	Conduit en fibres-ciment	S1

Sous sol	Vol 8 (local commun)	Conduit eau	Conduit en fibres-ciment	S1	Réalisation d'un sondage		S1 - 1				Présence sur jugement personnel de l'opérateur de repérage
Sous sol	Vol 8 (local commun)	Conduit eau	Conduit en fibres-ciment	S2	Réalisation d'un sondage		S2 - 1				Présence sur jugement personnel de l'opérateur de repérage
Sous sol	Vol 8 (local commun)	Conduit eau	Joint entre éléments	P4	Réalisation d'un prélèvement	Joints noirs	002HD0014 51 n°4 - 1 - 002HD0014 51 n°4 - 2	P4	Matériau souple noir avec poussières	Négatif	Négatif sur analyse
Sous sol	Vol 8 (local commun)	Conduit eau	Joint entre éléments	P4	Sondage et extension de la zone homogène du prélèvement P4	Joints noirs	002HD0014 51 n°4 - 1 - 002HD0014 51 n°4 - 2	P4	Matériau souple noir avec poussières	Négatif	Négatif sur analyse
Sous sol	Vol 6 (local encombrants)	Conduit eau	Conduit pénétration dans sol	P9	Réalisation d'un prélèvement		002HD0014 51 n°9 - 1 - 002HD0014 51 n°9 - 2	P9	Matériau compact gris avec fibres visibles	Positif	Présence sur analyse
