## Rapport de mission de repérage des matériaux et produits contenant de l'amiante avant travaux

Adresse :	6 RUE DES TILLEULS - LOT ORIETTE
CP - Ville :	53230 COSSE LE VIVIEN
Référence client :	_00143000010000100002_
Date du repérage :	02/11/2016
Désignation :	Appartement n° 2 de type 1BIS situé au RDC

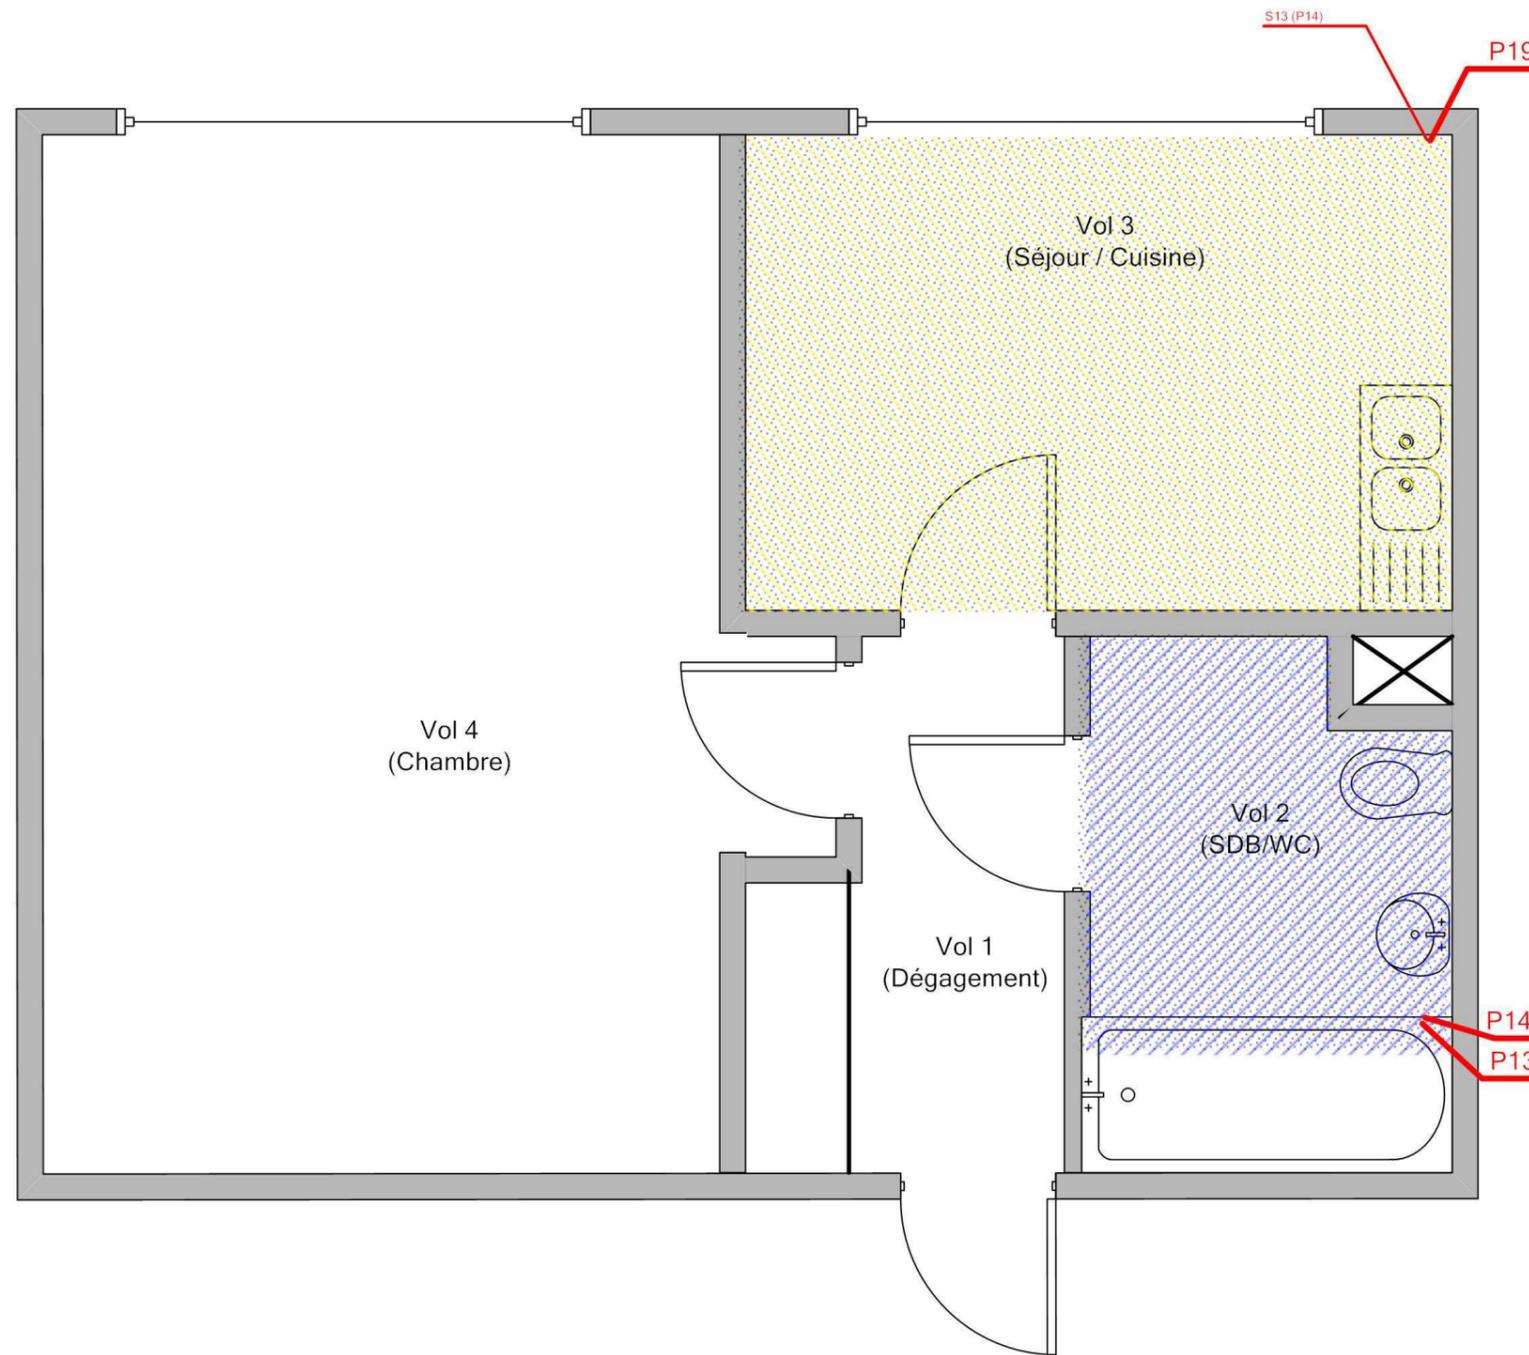
# LOGEMENT 2 - MPCA REVÊTEMENT DE SOL

Localisation	Catégorie	Composant	Partie de composant	Sur avis / réf pré.
Vol 2 (SDB/WC)	Revêtement de sol	Revêtement de sol	Dalles plastiques	P13
Vol 2 (SDB/WC)	Revêtement de sol	Revêtement de sol	Colles de revêtement de sol	P14
Vol 3 (Séjour / Cuisine)	Revêtement de sol	Revêtement de sol	Colles de revêtement de sol	P14
Vol 3 (Séjour / Cuisine)	Revêtement de sol	Revêtement de sol	Dalles plastiques	P19

P14 : Colles de revêtement de sol bitumineuse noire
	P19 : Dalle plastique dure cassante jaune
	P13 : Dalle plastique dure cassante bleue

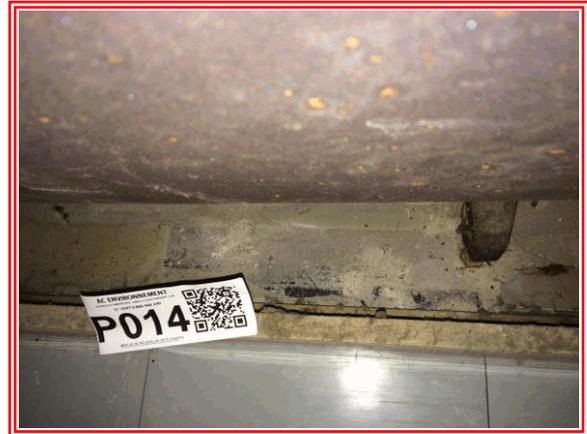
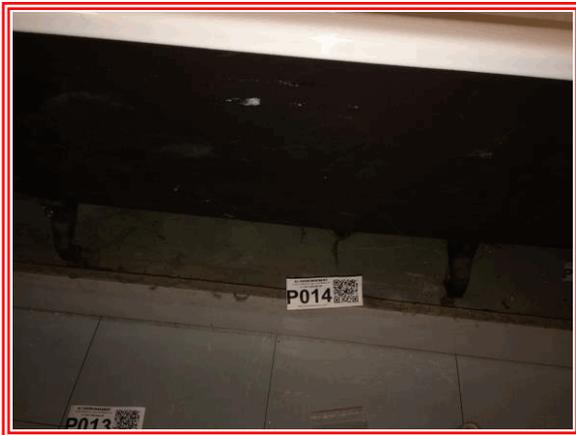
002OY000217 n°14 - 1 (P14)

Plan	Localisation	Composant	Partie composant	Descriptif de l'action menée				Laboratoire			Conclusion
				Réf action	Observation	Précision loc.	Ref photo	Ref Prél.	Descriptif	Résultat	
LOGEMENT 2	Vol 2 (SDB/WC)	Revêtement de sol	Dalles plastiques	P13	Réalisation d'un prélèvement	rigide bleu clair	002OY000 217 n°13 - 1 - 002OY000 217 n°13 - 2	P13	Dalle dure cassante bleue	Positif	Présence sur analyse
LOGEMENT 2	Vol 2 (SDB/WC)	Revêtement de sol	Colles de revêtement de sol	P14	Réalisation d'un prélèvement	colle noire d'origine	002OY000 217 n°14 - 1 - 002OY000 217 n°14 - 2	P14	Colle bitumineuse noire + ragréage gris	Positif	Présence sur analyse
LOGEMENT 2	Vol 3 (Séjour / Cuisine)	Revêtement de sol	Colles de revêtement de sol	S13 (P14)	Sondage et extension de la zone homogène du prélèvement P14	colle noire d'origine	002OY000 217 n°14 - 1 - 002OY000 217 n°14 - 2	P14	Colle bitumineuse noire + ragréage gris	Positif	Présence sur analyse

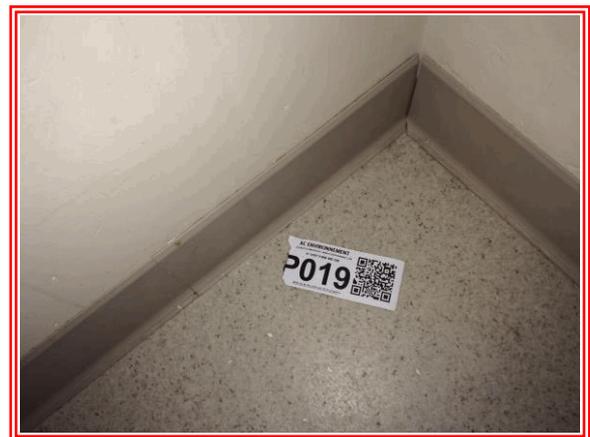
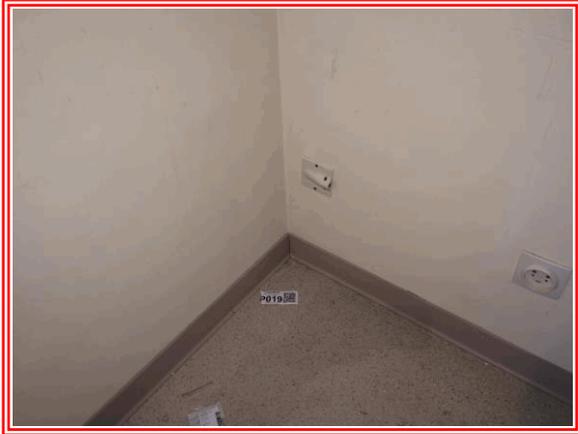
002OY000217 n°19 - 1 (P19)

Plan	Localisation	Composant	Partie composant	Descriptif de l'action menée				Laboratoire			Conclusion
				Réf action	Observation	Précision loc.	Ref photo	Ref Prél.	Descriptif	Résultat	
LOGEMENT 2	Vol 1 (Dégagement)	Revêtement de sol	Colles de revêtement de sol	P18	Réalisation d'un prélèvement		002OY000 217 n°18 - 1 - 002OY000 217 n°18 - 2	P18	Colle polymère jaune + ragréage gris	Négatif	Négatif sur analyse
LOGEMENT 2	Vol 4 (Chambre)	Revêtement de sol	Colles de revêtement de sol	S15	Sondage et extension de la zone homogène du prélèvement P18		002OY000 217 n°18 - 1 - 002OY000 217 n°18 - 2	P18	Colle polymère jaune + ragréage gris	Négatif	Négatif sur analyse
LOGEMENT 2	Vol 3 (Séjour / Cuisine)	Revêtement de sol	Dalles plastiques	P19	Réalisation d'un prélèvement	beige clair	002OY000 217 n°19 - 1 - 002OY000 217 n°19 - 2	P19	Dalle dure cassante jaune	Positif	Présence sur analyse
