Rapport de mission de repérage des matériaux et produits contenant de l'amiante avant travaux

Adresse :	48 RUE DE NORMANDIE - LOT ST JACQUES
CP - Ville :	53200 CHATEAU GONTIER
Référence client :	_00146000010000100007_
Date du repérage :	23/05/2017
Désignation :	Appartement n° 7 de type 5 situé au 01 er étage

C	Opérateur de repérage	D	Personne autorisant l'émission du rapport conformément à la norme NF 46-020
Compagnie & Siret : Nom : Accompagnateur : Date de repérage :	AC Environnement (N° 441355914) JOUSSELIN David H.MERCIER (0 800 400 100) 23/05/2017	Nom : MORA Denis Date du rapport : 10/06/2017 A Riorges, le 10/06/2017

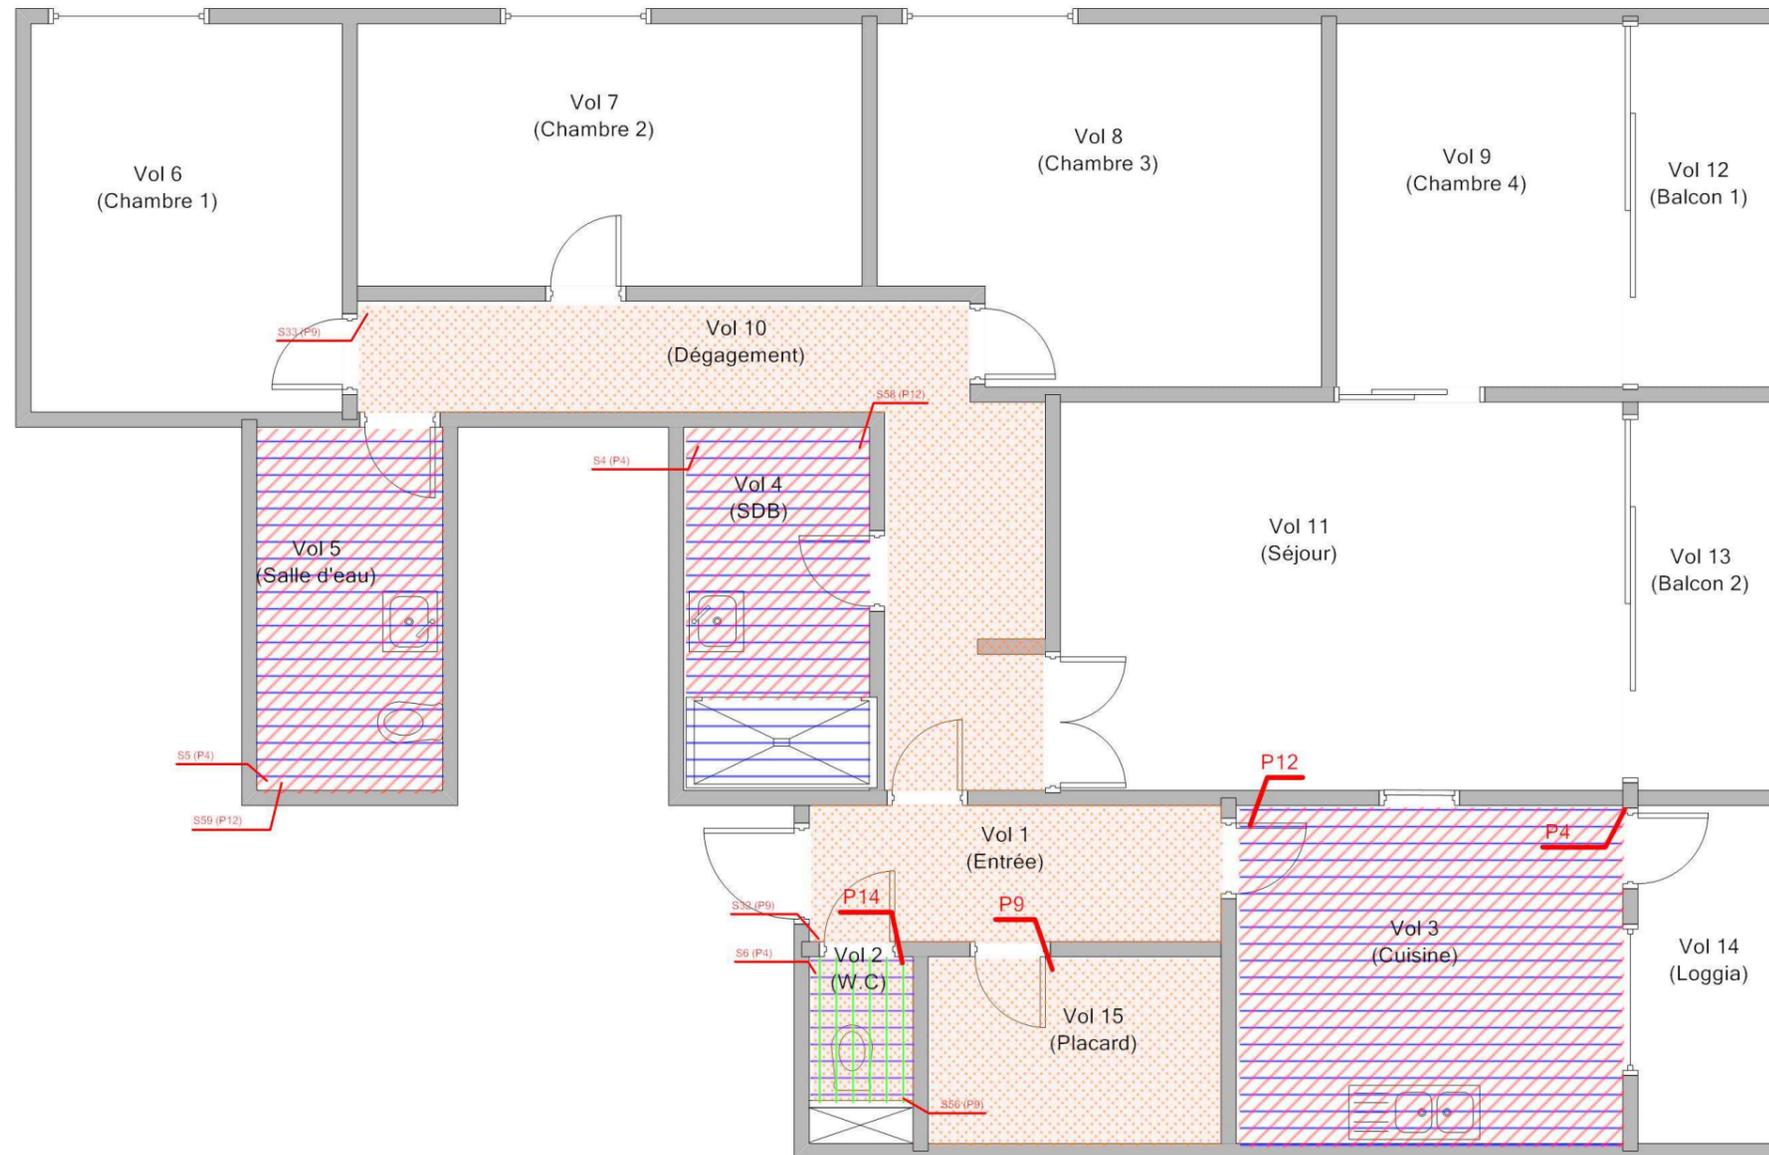
APPARTEMENT N°7 - MPCA TOUTES CATÉGORIES CONFONDUES

P12 : Colles jaunes de revêtement de sol d'origine avec résidus colle noire, pièces hum.
	P4 : Enduit plâtre (Plafond pièces humides)
	P14 : Dalles dures beiges
	P9 : Colle bitumeuses noires

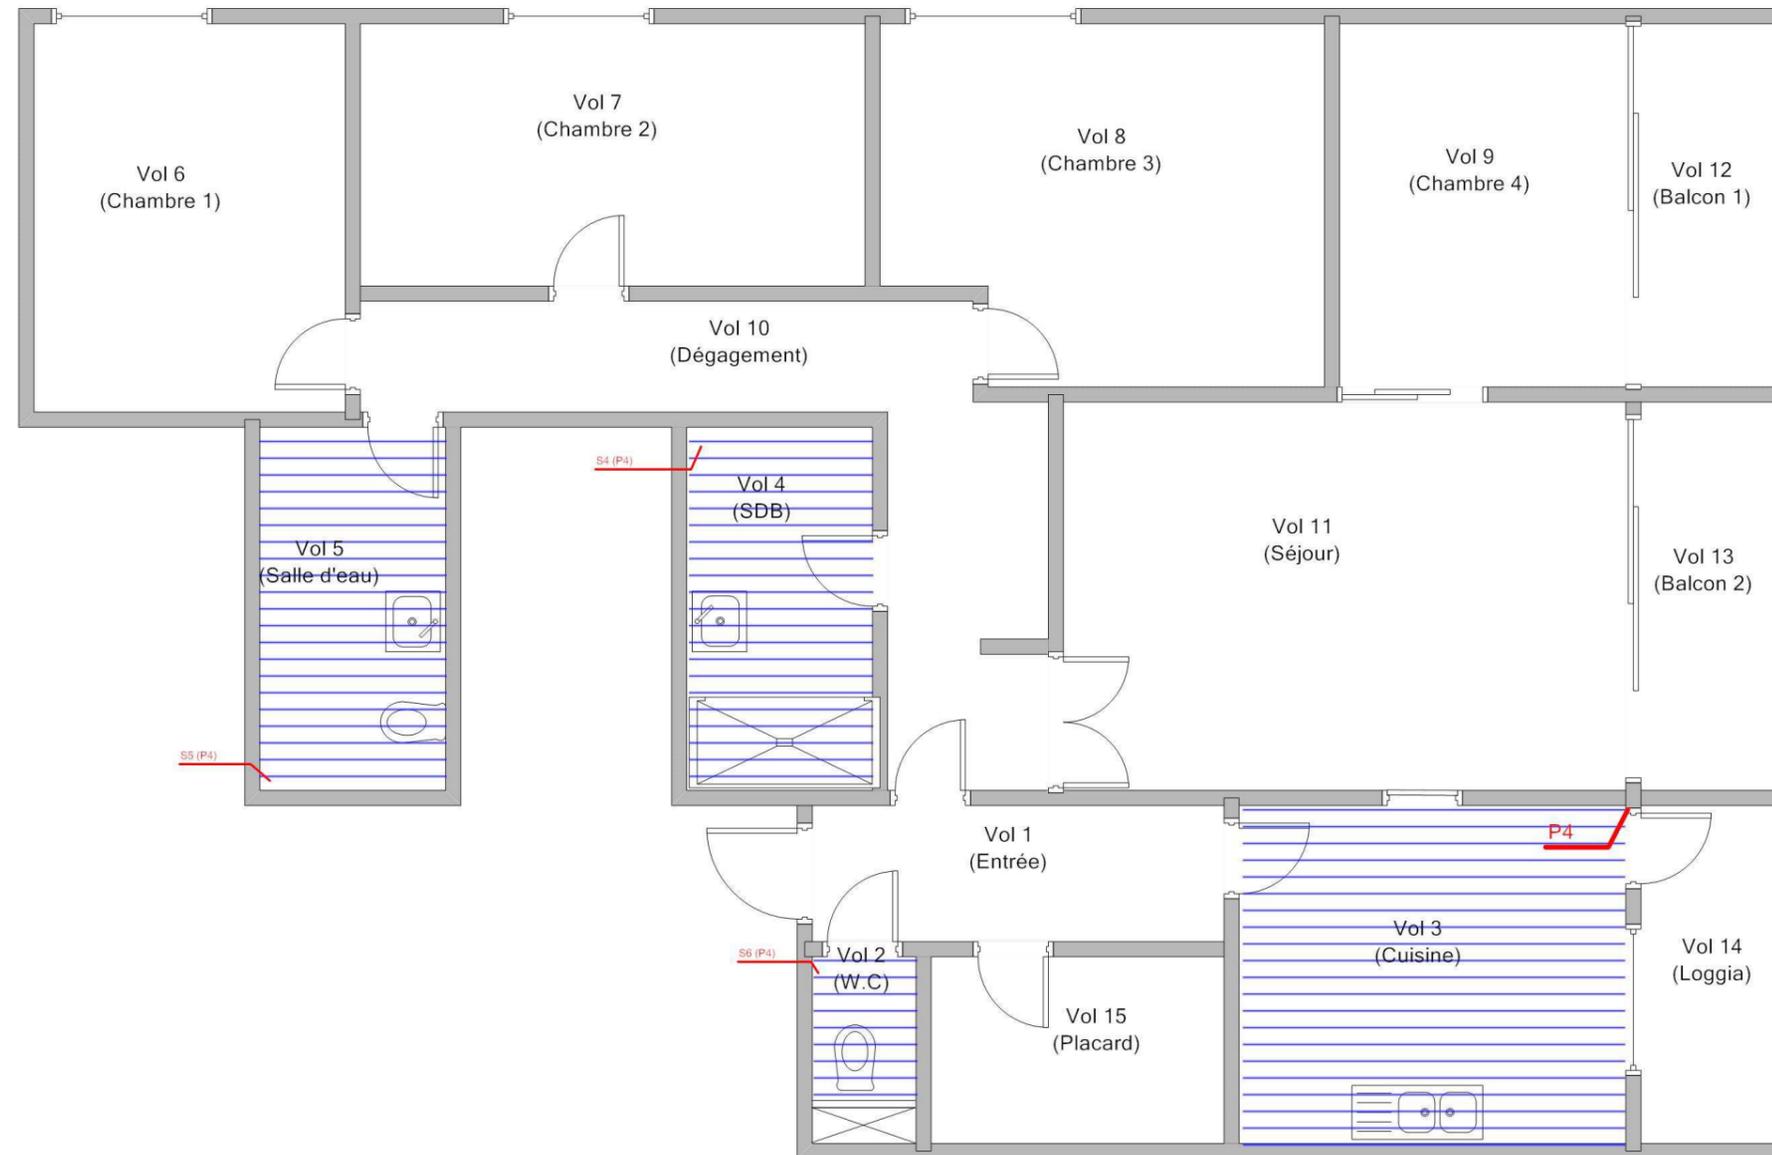
APPARTEMENT N°7 - MPCA PLAFOND ET FAUX-PLAFONDS

P4 : Enduit plâtre (Plafond pièces humides)

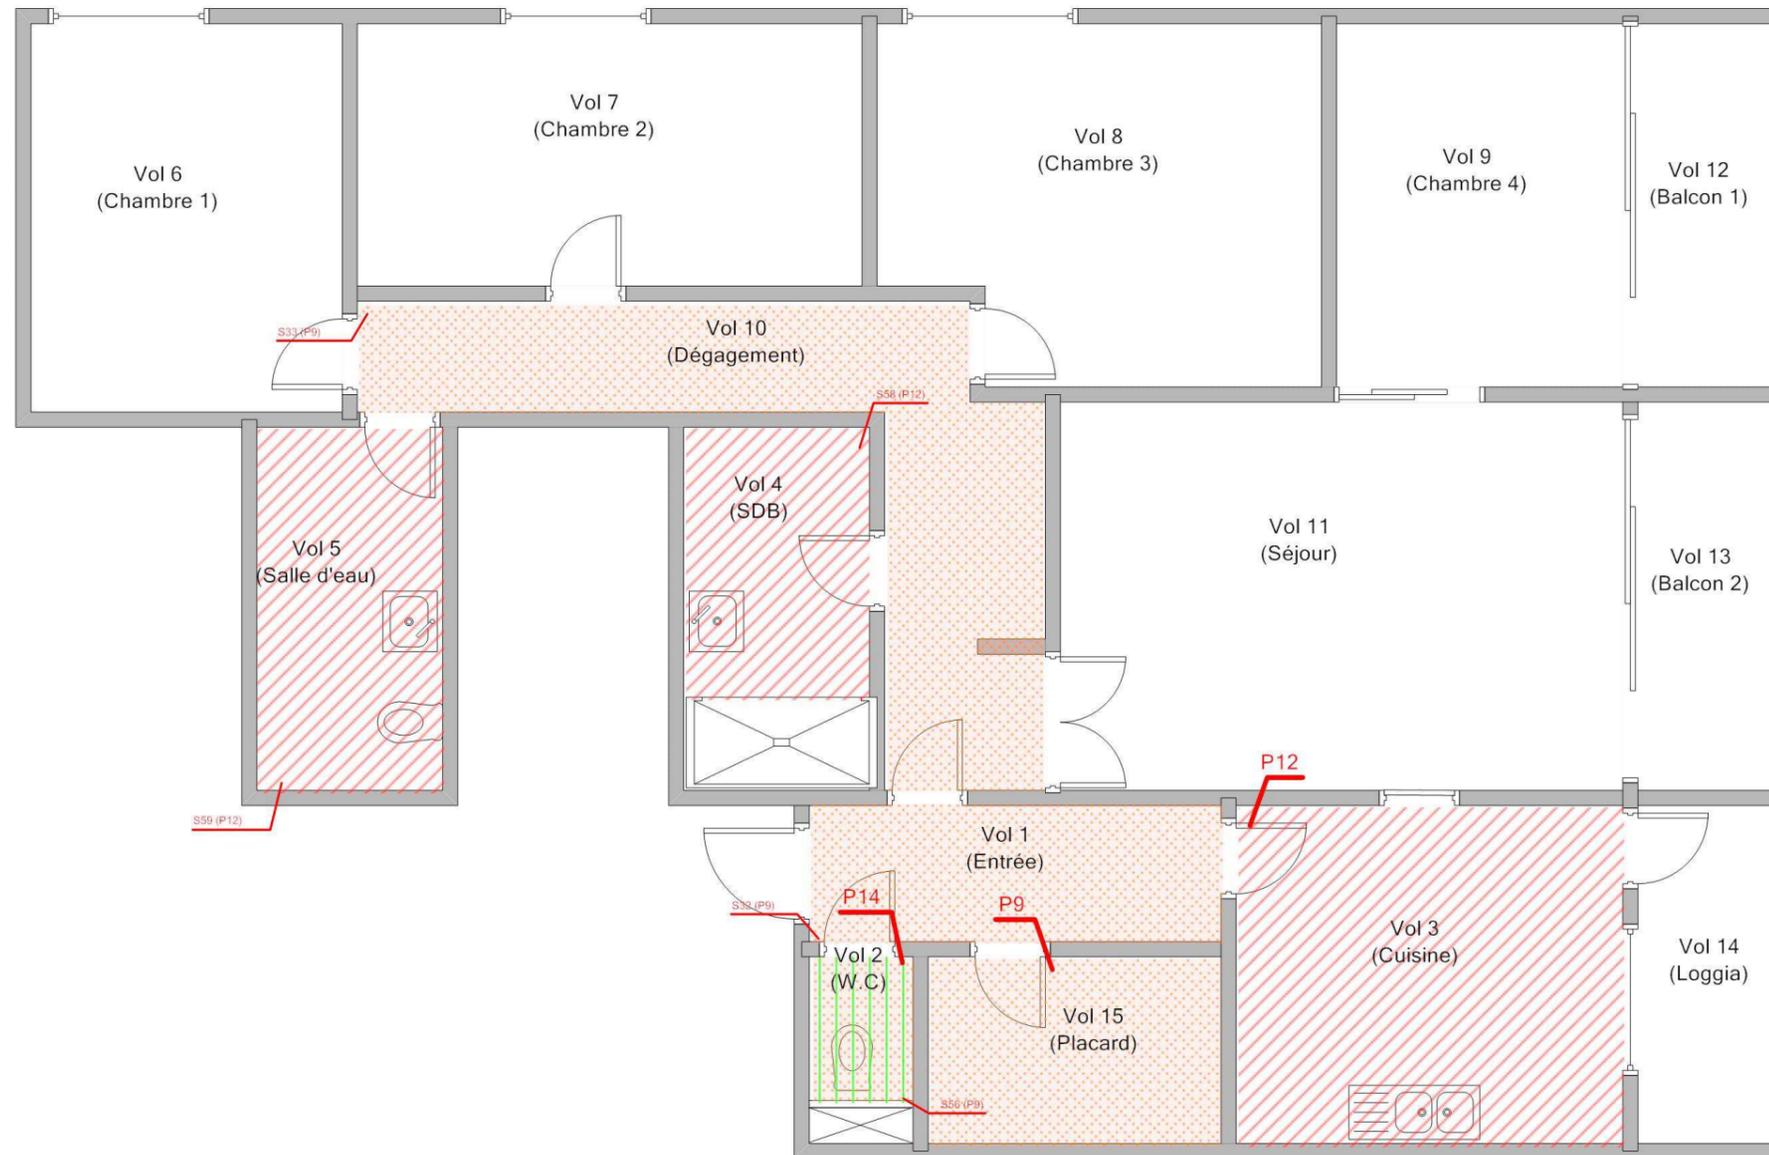
APPARTEMENT N°7 - MPCA REVÊTEMENT DE SOL

P12 : Colles jaunes de revêtement de sol d'origine avec résidus colle noire pièces humi
	P14 : Dalles dures beiges
	P9 : Colle bitumeuses noires

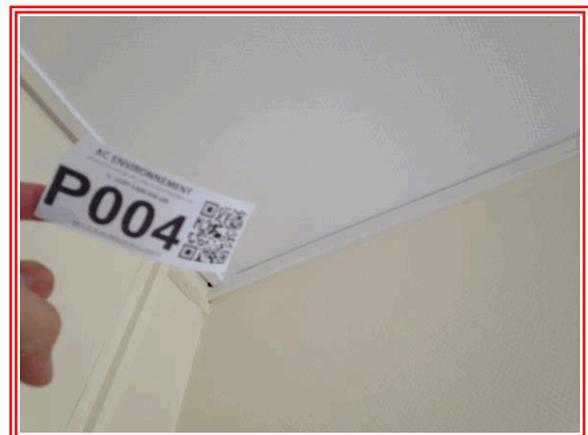
002HD001512 n°4 - 1 (P4)

Plan	Localisation	Composant	Partie composant	Descriptif de l'action menée				Laboratoire			Conclusion
				Réf action	Observation	Précision loc.	Ref photo	Ref Prél.	Descriptif	Résultat	
Appartement n°7	Vol 3 (Cuisine)	Plafonds	Enduit plâtre (Plafond pièces humides)	P4	Réalisation d'un prélèvement		002HD0015 12 n°4 - 1	P4	Enduit plâtreux beige en vrac non séparable + peinture non séparable + toile fibreuse blanche non séparable	Positif	Présence sur analyse
Appartement n°7	Vol 4 (SDB)	Plafonds	Enduit plâtre (Plafond pièces humides)	S4 (P4)	Sondage et extension de la zone homogène du prélèvement P4		002HD0015 12 n°4 - 1	P4	Enduit plâtreux beige en vrac non séparable + peinture non séparable + toile fibreuse blanche non séparable	Positif	Présence sur analyse
Appartement n°7	Vol 5 (Salle d'eau)	Plafonds	Enduit plâtre (Plafond pièces humides)	S5 (P4)	Sondage et extension de la zone homogène du prélèvement P4		002HD0015 12 n°4 - 1	P4	Enduit plâtreux beige en vrac non séparable + peinture non séparable + toile fibreuse blanche non séparable	Positif	Présence sur analyse

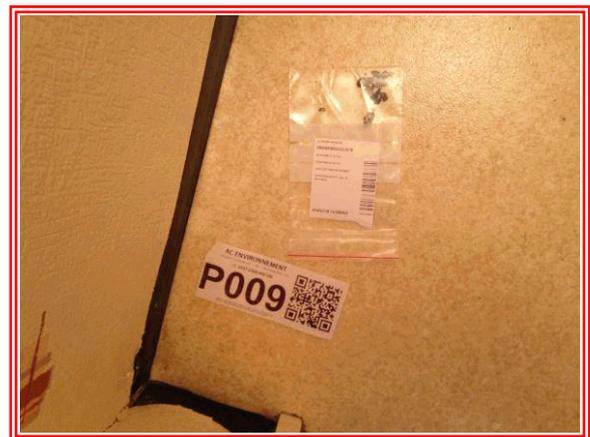
002HD001512 n°9 - 1 (P9)

Plan	Localisation	Composant	Partie composant	Descriptif de l'action menée				Laboratoire			Conclusion
				Réf action	Observation	Précision loc.	Ref photo	Ref Prél.	Descriptif	Résultat	
Appartement n°7	Vol 15 (Placard)	Revêtement de sol	Colle bitumeuses noires	P9	Réalisation d'un prélèvement		002HD0015 12 n°9 - 1	P9	Colle bitumeuses noires	Positif	Présence sur analyse
Appartement n°7	Vol 1 (Entrée)	Revêtement de sol	Colle bitumeuses noires	S32 (P9)	Sondage et extension de la zone homogène du prélèvement P9		002HD0015 12 n°9 - 1	P9	Colle bitumeuses noires	Positif	Présence sur analyse
Appartement n°7	Vol 10 (Dégagement)	Revêtement de sol	Colle bitumeuses noires	S33 (P9)	Sondage et extension de la zone homogène du prélèvement P9		002HD0015 12 n°9 - 1	P9	Colle bitumeuses noires	Positif	Présence sur analyse
Appartement n°7	Vol 2 (W.C)	Revêtement de sol	Colle bitumeuses noires	S56 (P9)	Sondage et extension de la zone homogène du prélèvement P9		002HD0015 12 n°9 - 1	P9	Colle bitumeuses noires	Positif	Présence sur analyse

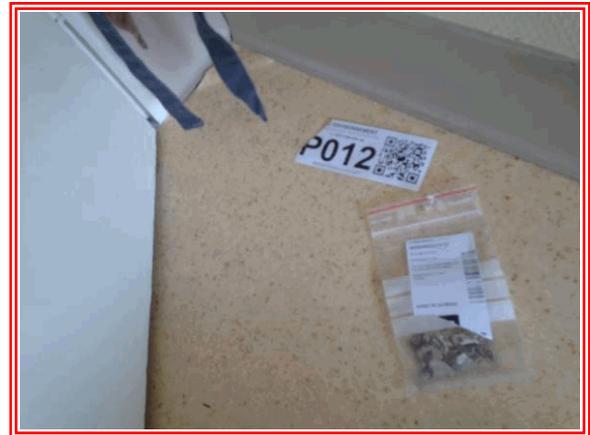
002HD001512 n°12 - 1 (P12)

Localisation	Catégorie	Composant	Partie de composant	Sur avis / réf pré.
Vol 3 (Cuisine)	Plafond et faux-plafonds	Plafonds	Enduit plâtre (Plafond pièces humides)	P4
Vol 4 (SDB)	Plafond et faux-plafonds	Plafonds	Enduit plâtre (Plafond pièces humides)	P4
Vol 5 (Salle d'eau)	Plafond et faux-plafonds	Plafonds	Enduit plâtre (Plafond pièces humides)	P4
Vol 2 (W.C)	Plafond et faux-plafonds	Plafonds	Enduit plâtre (Plafond pièces humides)	P4
Vol 15 (Placard)	Revêtement de sol	Revêtement de sol	Colle bitumeuses noires	P9
Vol 1 (Entrée)	Revêtement de sol	Revêtement de sol	Colle bitumeuses noires	P9
Vol 10 (Dégagement)	Revêtement de sol	Revêtement de sol	Colle bitumeuses noires	P9
Vol 2 (W.C)	Revêtement de sol	Revêtement de sol	Colle bitumeuses noires	P9
Vol 3 (Cuisine)	Revêtement de sol	Revêtement de sol	Colles jaunes de revêtement de sol d'origine pièces humides	P12
Vol 4 (SDB)	Revêtement de sol	Revêtement de sol	Colles jaunes de revêtement de sol d'origine pièces humides	P12

Vol 5 (Salle d'eau)	Revêtement de sol	Revêtement de sol	Colles jaunes de revêtement de sol d'origine pièces humides	P12
Vol 2 (W.C)	Revêtement de sol	Revêtement de sol	Dalles dures beiges	P14
