Rapport de mission de repérage des matériaux et produits contenant de l'amiante avant travaux

Adresse :	48 RUE DE NORMANDIE - LOT ST JACQUES
CP - Ville :	53200 CHATEAU GONTIER
Référence client :	_00146000010000100011_
Date du repérage :	10/02/2017
Désignation :	Appartement n° 11 de type 5 situé au 02 ème étage

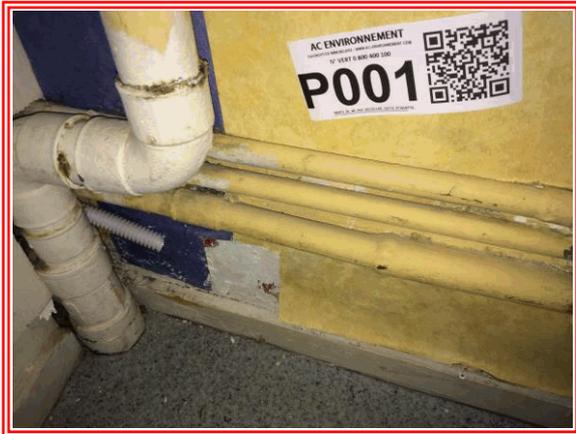
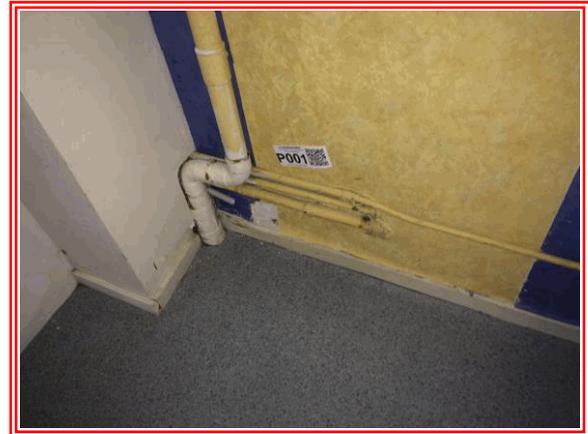
002OY000390 n°1 - 1 (P1)

Appartement N°11	Vol 8 (Chambre 4)	Murs et cloisons	Enduit ciment	S3 (P1)	Sondage et extension de la zone homogène du prélèvement P1	porteur pièces sèches	002OY000 390 n°1 - 1 - 002OY000 390 n°1 - 2	P1	Enduit gris en vrac + matériau plâtreux blanc non séparable + peinture non séparable	Positif	Présence sur analyse

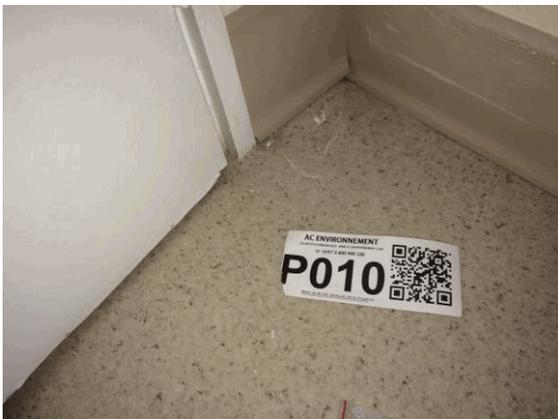
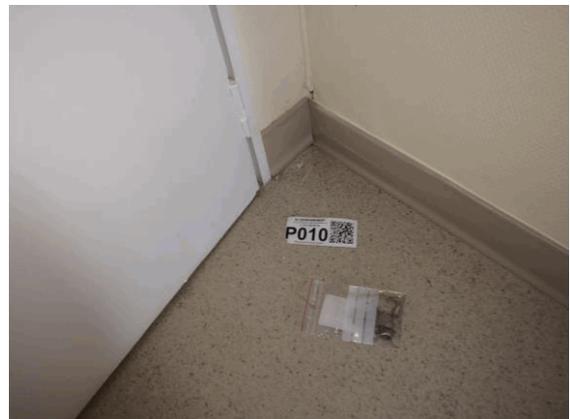
002OY000390 n°10 - 1 (P10)

Appartement N°11	Vol 13 (Cuisine)	Revêtement de sol	Colles de revêtement de sol	P10	Réalisation d'un prélèvement	résidus de colle du revêtement d'origine pièces humides	002OY000 390 n°10 - 1 - 002OY000 390 n°10 - 2	P10	Colle polymère jaune non séparable + ragréage gris + ragréage rose + sous couche de ragréage blanche non séparable	Négatif	Négatif sur analyse
Appartement N°11	Vol 15 (W.c 1)	Revêtement de sol	Colles de revêtement de sol	S16	Sondage et extension de la zone homogène du prélèvement P10	résidus de colle du revêtement d'origine pièces humides	002OY000 390 n°10 - 1 - 002OY000 390 n°10 - 2	P10	Colle polymère jaune non séparable + ragréage gris + ragréage rose + sous couche de ragréage blanche non séparable	Négatif	Négatif sur analyse
Appartement N°11	Vol 2 (Dégagement)	Revêtement de sol	Colles de revêtement de sol	P11	Réalisation d'un prélèvement	résidus colle noire revêtement d'origine	002OY000 390 n°11 - 1 - 002OY000 390 n°11 - 2	P11	Revêtement souple beige + colle polymère jaune non séparable + ragréage gris en faible quantité non séparable + colle bitumineuse noire + ragréage rose en faible quantité non séparable	Positif	Présence sur analyse

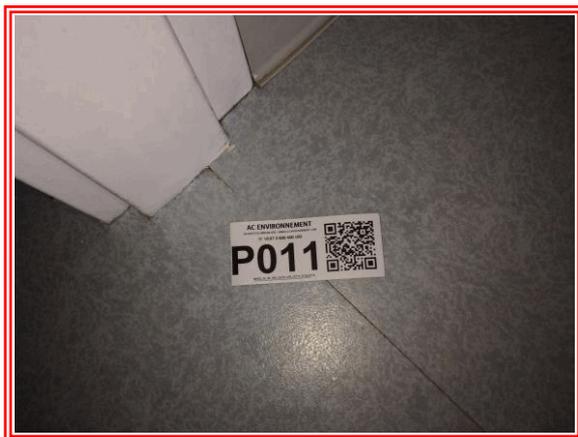
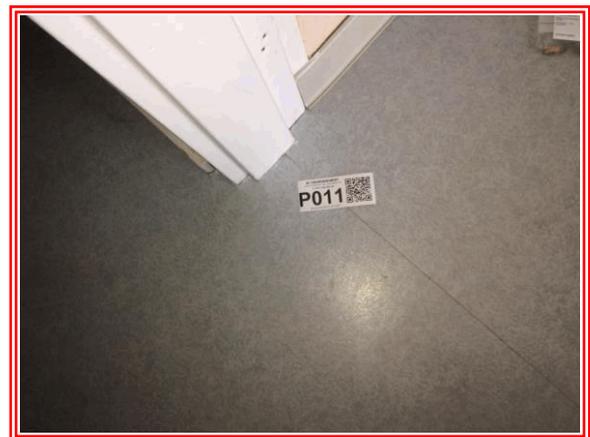
002OY000390 n°11 - 1 (P11)

P11	Revêtement de sol	Revêtement de sol	Revêtement souple beige + colle polymère jaune non séparable + ragréage gris en faible quantité non séparable + colle bitumineuse noire + ragréage rose en faible quantité non séparable - résidus colle noire revêtement d'origine -	Appartement N°11 - Vol 2 (Dégagement)	
P12	Plafond et faux-plafonds	Plafonds	Enduit plâtreux blanc en vrac + matériau gris en vrac hétérogène non séparable + peinture non séparable - pièces humides -	Appartement N°11 - Vol 15 (W.c 1)	
P13	Revêtement de sol	Revêtement de sol	Colle polymère jaune non séparable + ragréage gris + sous couche de ragréage beige en faible quantité non séparable - résidus colle souple jaune revêtement d'origine -	Appartement N°11 - Vol 8 (Chambre 4)	
P14	Revêtement de sol	Revêtement de sol	Ragréage gris en vrac hétérogène - gris pièces sèches -	Appartement N°11 - Vol 11 (Séjour)	
P15	Parois verticales intérieures et enduits	Cloisons légères ou préfabriquées	Papier non séparable + peinture non séparable + carton non séparable - sur cloison bois -	Appartement N°11 - Vol 11 (Séjour)

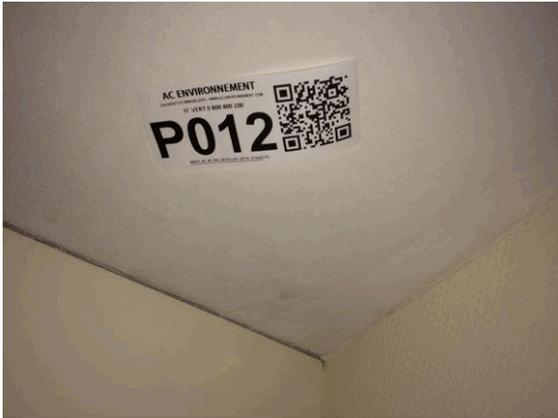
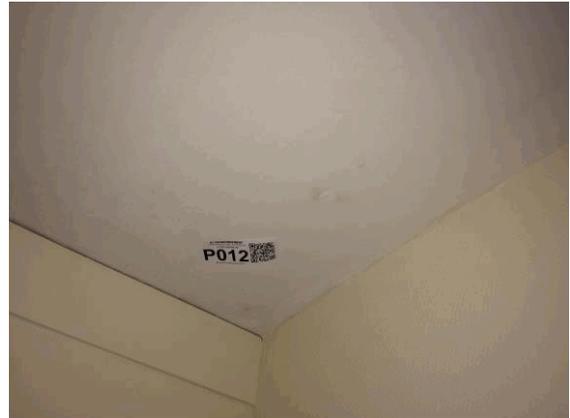
002OY000390 n°12 - 1 (P12)

Appartement N°11	Vol 13 (Cuisine)	Plafonds	Enduit plâtre	S19	Sondage et extension de la zone homogène du prélèvement P12	pièces humides	002OY000 390 n°12 - 1 - 002OY000 390 n°12 - 2	P12	Enduit plâtreux blanc en vrac + matériau gris en vrac hétérogène non séparable + peinture non séparable	Négatif	Négatif sur analyse

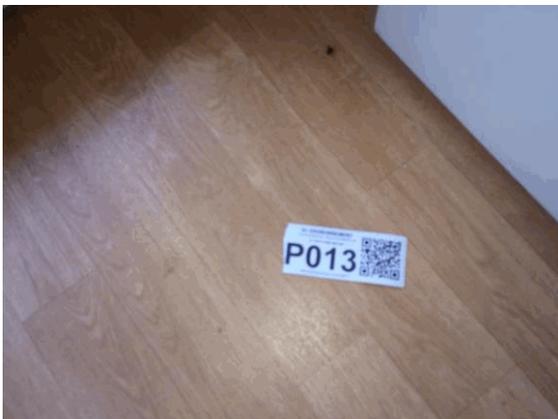
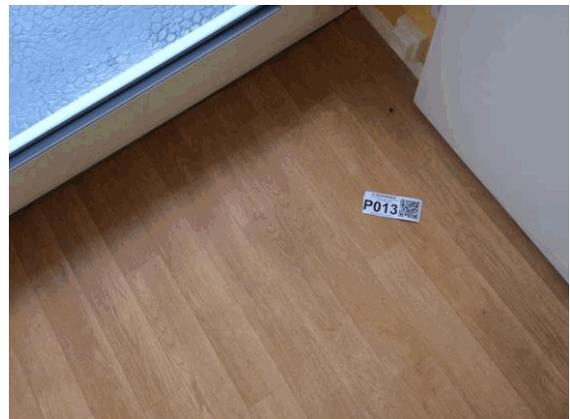
002OY000390 n°13 - 1 (P13)

Appartement N°11	Vol 8 (Chambre 4)	Revêtement de sol	Colles de revêtement de sol	P13	Réalisation d'un prélèvement	résidus colle souple jaune revêtement d'origine	002OY000 390 n°13 - 1 - 002OY000 390 n°13 - 2	P13	Colle polymère jaune non séparable + ragréage gris + sous couche de ragréage beige en faible quantité non séparable	Négatif	Négatif sur analyse
Appartement N°11	Vol 11 (Séjour)	Revêtement de sol	Colles de revêtement de sol	P13	Sondage et extension de la zone homogène du prélèvement P13	résidus colle souple jaune revêtement d'origine	002OY000 390 n°13 - 1 - 002OY000 390 n°13 - 2	P13	Colle polymère jaune non séparable + ragréage gris + sous couche de ragréage beige en faible quantité non séparable	Négatif	Négatif sur analyse
Appartement N°11	Vol 11 (Séjour)	Revêtement de sol	Ragréage	P14	Réalisation d'un prélèvement	gris pièces sèches	002OY000 390 n°14 - 1 - 002OY000 390 n°14 - 2	P14	Ragréage gris en vrac hétérogène	Négatif	Négatif sur analyse

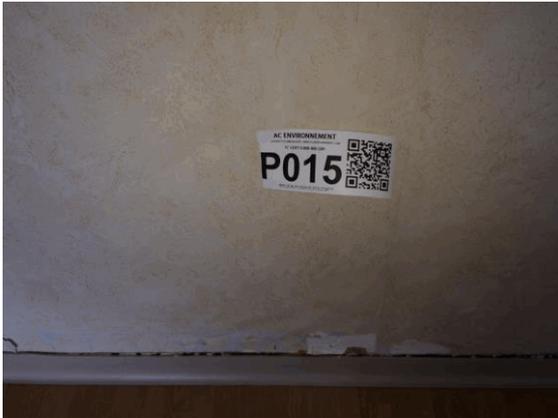
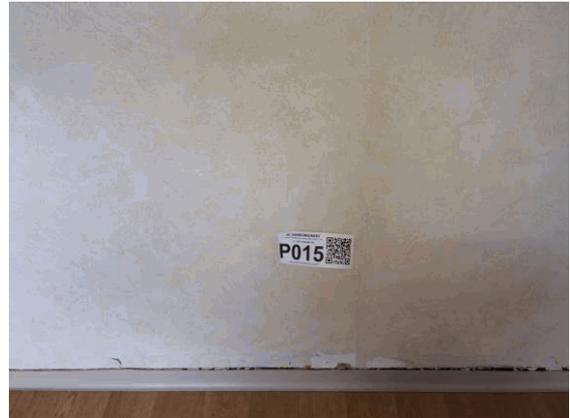
002OY000390 n°15 - 1 (P15)

Appartement N°11	Vol 11 (Séjour)	Cloisons légères ou préfabriquées	Peinture + enduit platre	P15	Réalisation d'un prélèvement	sur cloison bois	002OY000 390 n°15 - 1 - 002OY000 390 n°15 - 2	P15	Papier non séparable + peinture non séparable + carton non séparable	Négatif	Négatif sur analyse
Appartement N°11	Vol 13 (Cuisine) - Vol 14 (Rangement) - Vol 1 (Entrée) - Vol 15 (W.c 1) - Vol 2 (Dégagement) - Vol 5 (Chambre 1) - Vol 6 (Chambre 2) - Vol 7 (Chambre 3)	Cloisons légères ou préfabriquées	Peinture + enduit platre	S22 - S23 - S24 - S25 - S26 - S27 - S28 - S46	Sondage et extension de la zone homogène du prélèvement P15	sur cloison bois	002OY000 390 n°15 - 1 - 002OY000 390 n°15 - 2	P15	Papier non séparable + peinture non séparable + carton non séparable	Négatif	Négatif sur analyse

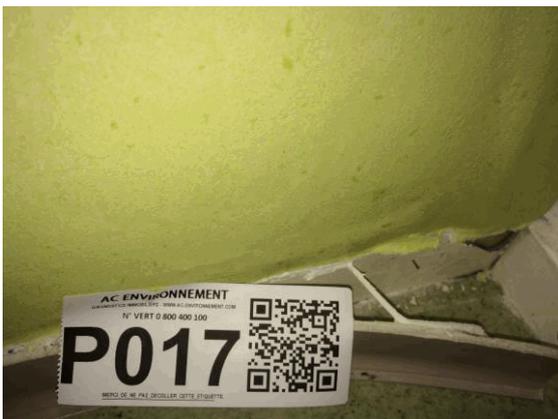
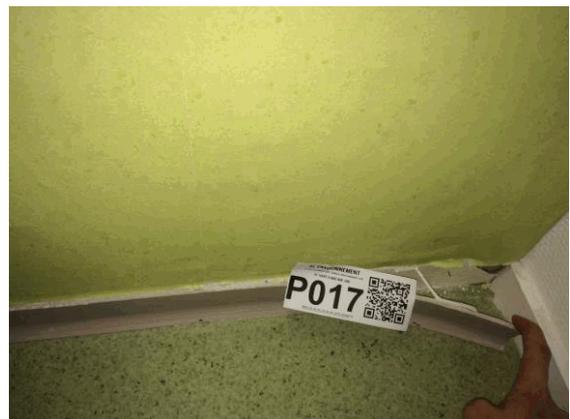
002OY000390 n°17 - 1 (P17)

Appartement N°11	Vol 8 (Chambre 4)	Revêtement de mur	Colle + plinthe noire cassante d'origine	P17	Réalisation d'un prélèvement		002OY000 390 n°17 - 1 - 002OY000 390 n°17 - 2	P17	Matériau compact noir + peintures multiples	Négatif	Négatif sur analyse
Appartement N°11	Vol 11 (Séjour) - Vol 14 (Rangement) - Vol 1 (Entrée) - Vol 13 (Cuisine) - Vol 15 (W.c 1) - Vol 2 (Dégagement) - Vol 7 (Chambre 3) - Vol 6 (Chambre 2) - Vol 5 (Chambre 1)	Revêtement de mur	Colle + plinthe noire cassante d'origine	S34 - S35 - S36 - S37 - S38 - S39 - S40 - S41	Sondage et extension de la zone homogène du prélèvement P17		002OY000 390 n°17 - 1 - 002OY000 390 n°17 - 2	P17	Matériau compact noir + peintures multiples	Négatif	Négatif sur analyse

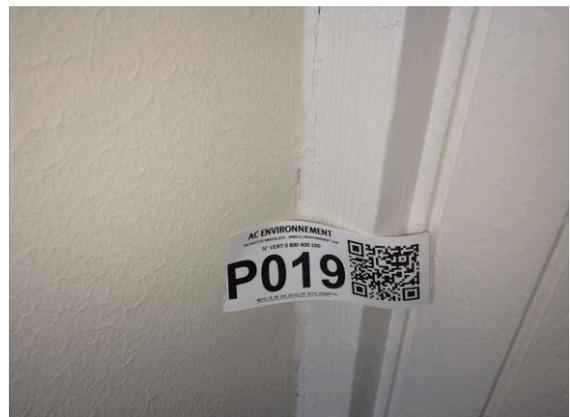
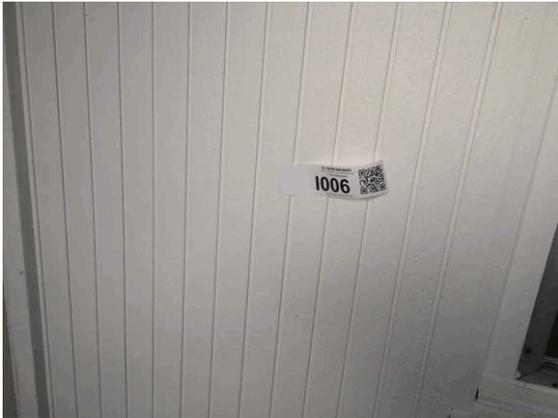
Appartement N°11 - Vol 7 (Chambre 3)	I5
002OY000390 n°19 - 1 (P19)	Appartement N°11 - Vol 12 (Loggia)	Prélevement négatif
002OY000390 n°19 - 2 (P19)	Appartement N°11 - Vol 12 (Loggia)	Prélevement négatif
