Rapport de mission de repérage des matériaux et produits contenant de l'amiante avant travaux

| Adresse : | 44 RUE DE NORMANDIE - LOT ST JACQUES |
| CP - Ville : | 53200 CHATEAU GONTIER |
| Désignation : | Appartement n° 26 de type 3 situé au RDC |

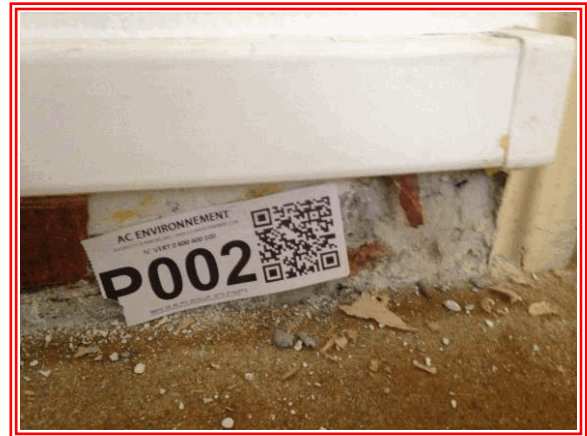
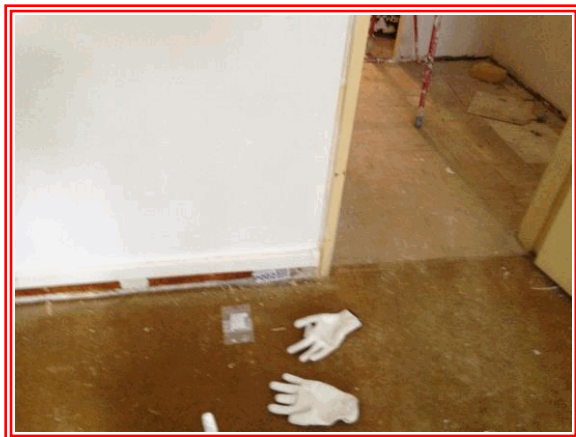
002HD001502 n°2 - 1 (P2)

| Localisation | Catégorie | Composant | Partie de composant | Sur avis / réf pré. |
|---|--|---|--|---|
| Vol 1 (Chambre 1) | Parois verticales intérieures et enduits | Murs et cloisons | Enduit ciment (Porteur pièces sèches) | P2 |

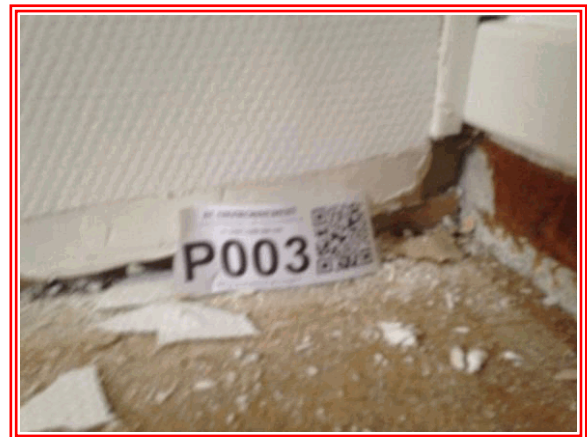
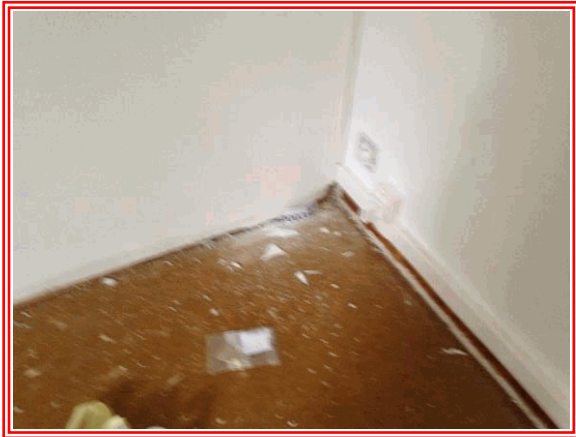
002HD001502 n°3 - 1 (P3)

| Localisation | Catégorie | Composant | Partie de composant | Sur avis / réf pré. |
|---|--|---|--|---|
| Vol 1 (Chambre 1) | Parois verticales intérieures et enduits | Cloisons légères ou préfabriquées | Cloison et doublage plaque plâtre pièces sèches | P3 |

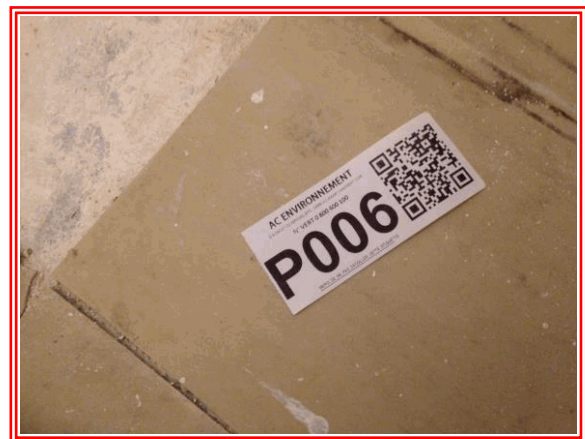
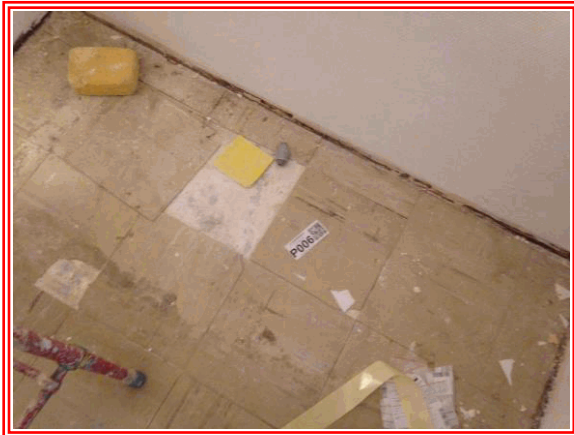
002HD001502 n°6 - 1 (P6)

| Localisation | Catégorie | Composant | Partie de composant | Sur avis / réf pré. |
|---|--|---|--|---|
| Vol 7 (Dégagement) | Revêtement de sol | Revêtement de sol | Dalles dures grises avec colle jaune | P6 |

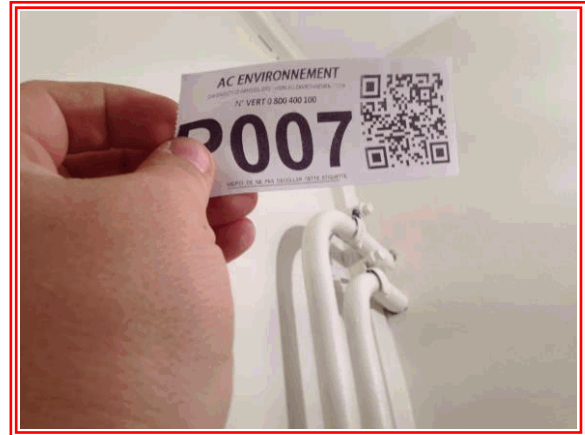
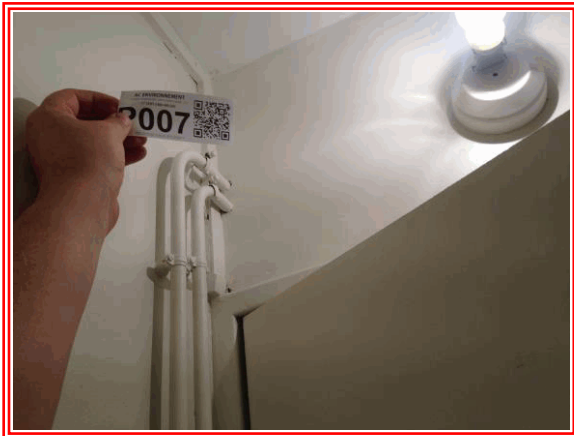
002HD001502 n°7 - 1 (P7)

| Localisation | Catégorie | Composant | Partie de composant | Sur avis / réf pré. |
|---|--|---|--|---|
| Vol 8 (SDB) | Plafond et faux-plafonds | Plafonds | Enduit ciment (Plafond pièces humides) | P7 |

| Plan | Localisation | Composant | Partie composant | Descriptif de l'action menée | | | | Laboratoire | | | Conclusion |
|---|---|---|--|---|---|---|---|---|--|---|---|
| Appartement n°26 | Vol 8 (SDB) | Plafonds | Enduit ciment (Plafond pièces humides) | P7 | Réalisation d'un prélèvement | | 002HD0015 02 n°7 - 1 - 002HD0015 02 n°7 - 2 | P7 | Enduit beige en vrac + peinture non séparable | Positif | Présence sur analyse |

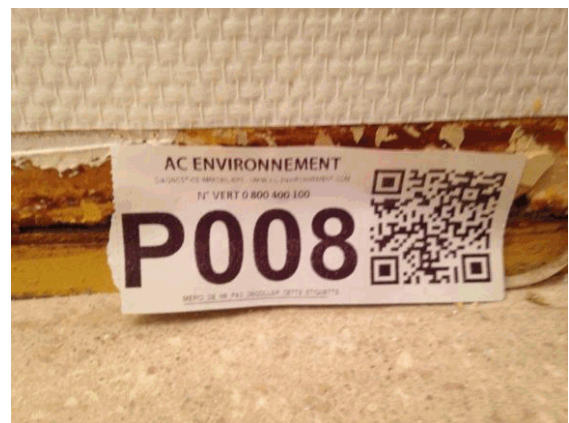
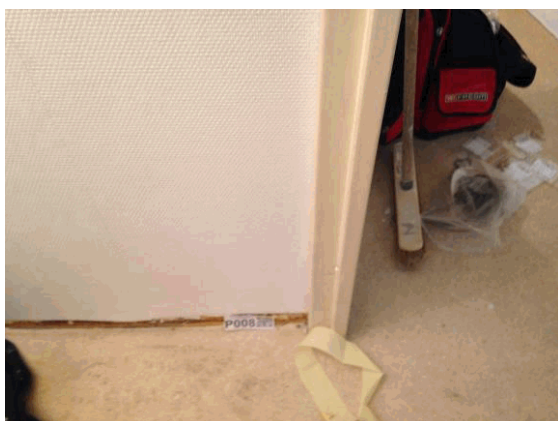
002HD001502 n°8 - 1 (P8)

| Plan | Localisation | Composant | Partie composant | Descriptif de l'action menée | | | | Laboratoire | | | Conclusion |
|---|---|---|---|---|--|---|---|---|--|---|---|
| Appartement n°26 | Vol 9 (W.C) | Revêtement de mur | Colle de plinthe plastique d'origine pièces humides | P8 | Réalisation d'un prélèvement | | 002HD0015 02 n°8 - 1 - 002HD0015 02 n°8 - 2 | P8 | Colle polymère jaune avec couche cartonnée | Négatif | Négatif sur analyse |

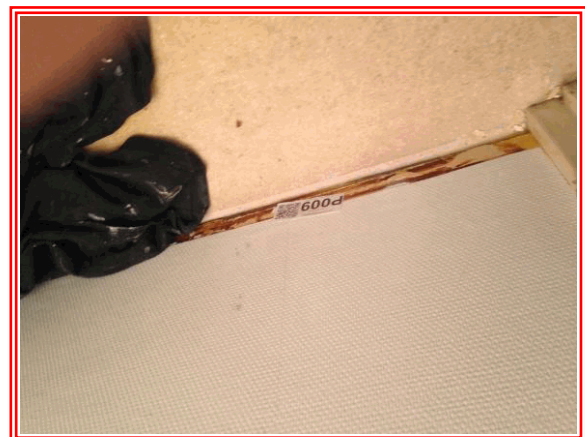
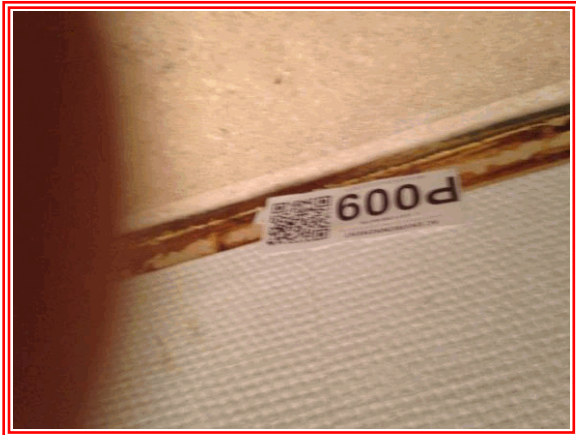
002HD001502 n°9 - 1 (P9)

| Localisation | Catégorie | Composant | Partie de composant | Sur avis / réf pré. |
|---|--|---|--|---|
| Vol 9 (W.C) | Parois verticales intérieures et enduits | Cloisons légères ou préfabriquées | Cloison et doublage plaque plâtre pièces humides | P9 |

| Plan | Localisation | Composant | Partie composant | Descriptif de l'action menée | | | | Laboratoire | | | Conclusion |
|---|---|---|--|---|--|---|---|---|--|---|---|
| Appartement n°26 | Vol 9 (W.C) | Cloisons légères ou préfabriquées | Cloison et doublage plaque plâtre pièces humides | P9 | Réalisation d'un prélèvement | | 002HD001502 n°9 - 1 - 002HD001502 n°9 - 2 | P9 | Enduit plâtreux blanc en vrac + peinture non séparable + carton non séparable | Positif | Présence sur analyse |

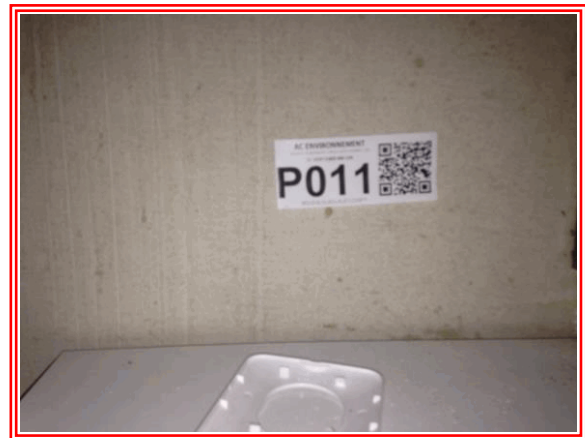
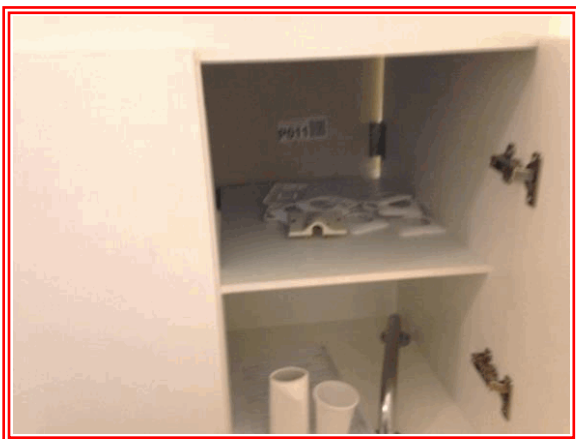
002HD001502 n°11 - 1 (P11)

| Vol 5 (Cuisine) | Parois verticales intérieures et enduits | Murs et cloisons | Enduit ciment (Porteur pièces humides) | P11 |

| Plan | Localisation | Composant | Partie composant | Descriptif de l'action menée | | | | Laboratoire | | | Conclusion |
|---|---|---|--|---|---|---|--|---|---|---|--|
| Appartement n°26 | Vol 5 (Cuisine) | Murs et cloisons | Enduit ciment (Porteur pièces humides) | P11 | Réalisation d'un prélèvement | | 002HD0015 02 n°11 - 1 - 002HD0015 02 n°11 - 2 | P11 | Enduit gris en vrac + peinture non séparable | Positif | Présence sur analyse |

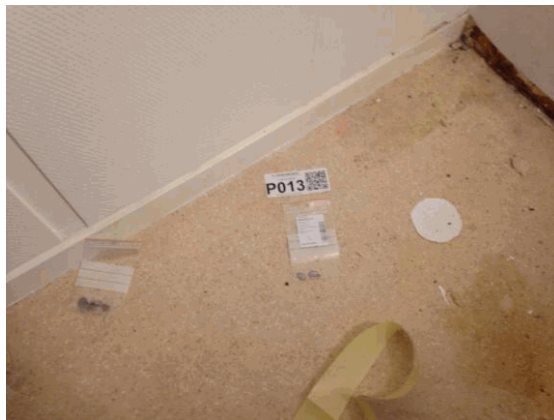
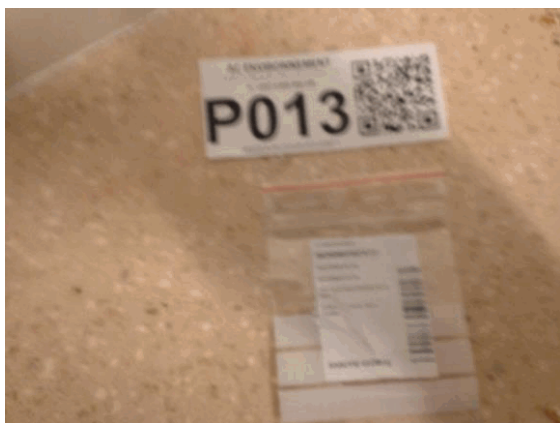
002HD001502 n°13 - 1 (P13)

| Plan | Localisation | Composant | Partie composant | Descriptif de l'action menée | | | | Laboratoire | | | Conclusion |
|---|---|---|---|---|---|---|---|---|--|---|---|
| Appartement n°26 | Vol 5 (Cuisine) | Revêtement de sol | Ragréage gris d'origine pièces humides | P13 | Réalisation d'un prélèvement | | 002HD0015 02 n°13 - 1 - 002HD0015 02 n°13 - 2 | P13 | Colle polymère jaune non séparable + ragréage gris + sous couche de ragréage blanche non séparable | Négatif | Négatif sur analyse |

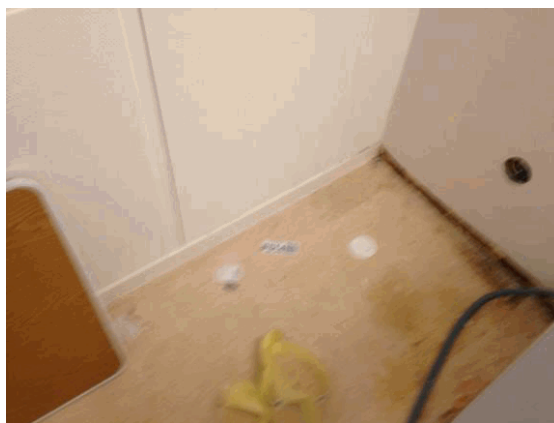
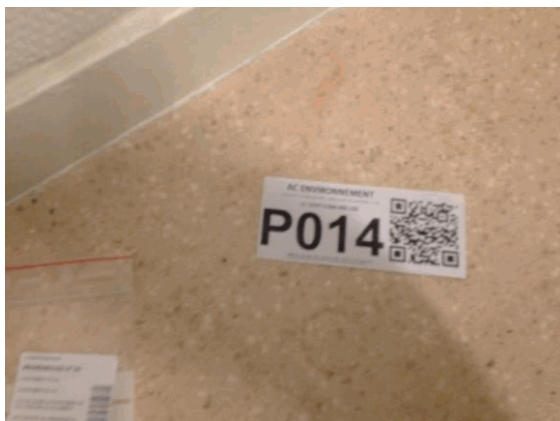
002HD001502 n°14 - 1 (P14)

| Plan | Localisation | Composant | Partie composant | Descriptif de l'action menée | | | | Laboratoire | | | Conclusion |
|---|---|---|---|---|---|---|---|---|--|---|---|
| Appartement n°26 | Vol 5 (Cuisine) | Revêtement de sol | Colles jaunes de revêtement de sol d'origine pièces humides | P14 | Réalisation d'un prélèvement | Avec ragréages inséparables | 002HD0015 02 n°14 - 1 - 002HD0015 02 n°14 - 2 | P14 | Colle polymère jaune non séparable + ragréage gris + ragréage rose non séparable + sous couche de ragréage blanche non séparable | Négatif | Négatif sur analyse |

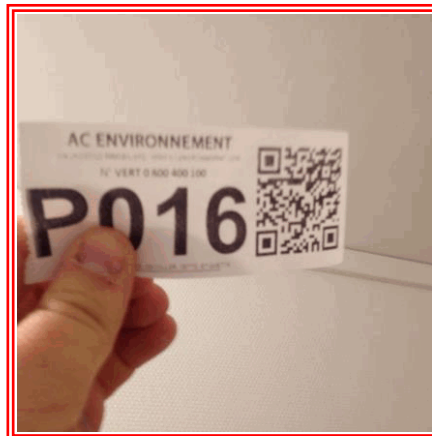
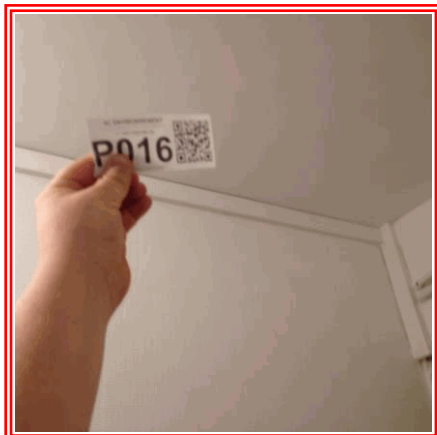
002HD001502 n°16 - 1 (P16)

| Vol 7 (Dégagement) | Plafond et faux-plafonds | Plafonds | Enduit ciment (Plafond pièces sèches) | P16 |

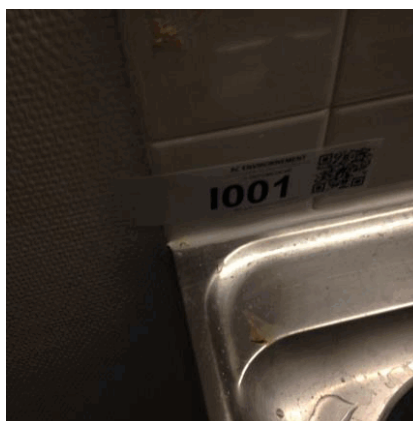
| Plan | Localisation | Composant | Partie composant | Descriptif de l'action menée | | | | Laboratoire | | | Conclusion |
|---|---|---|---|---|---|---|---|---|---|---|--|
| Appartement n°26 | Vol 5 (Cuisine) | Evier | Mastic étanchéité | I1 | | | I1 - 1 | | | | Aucun prélèvement réalisé à la demande du client sur l'ensemble des mastics des appareils sanitaires et équipements divers |
