## Rapport de mission de repérage des matériaux et produits contenant de l'amiante avant travaux

Adresse :	44 RUE DE NORMANDIE - LOT ST JACQUES
CP - Ville :	53200 CHATEAU GONTIER
Référence client :	_00147000030000100035_
Date du repérage :	05/07/2017
Désignation :	Appartement n° 35 de type 4 situé au 02 ème étage

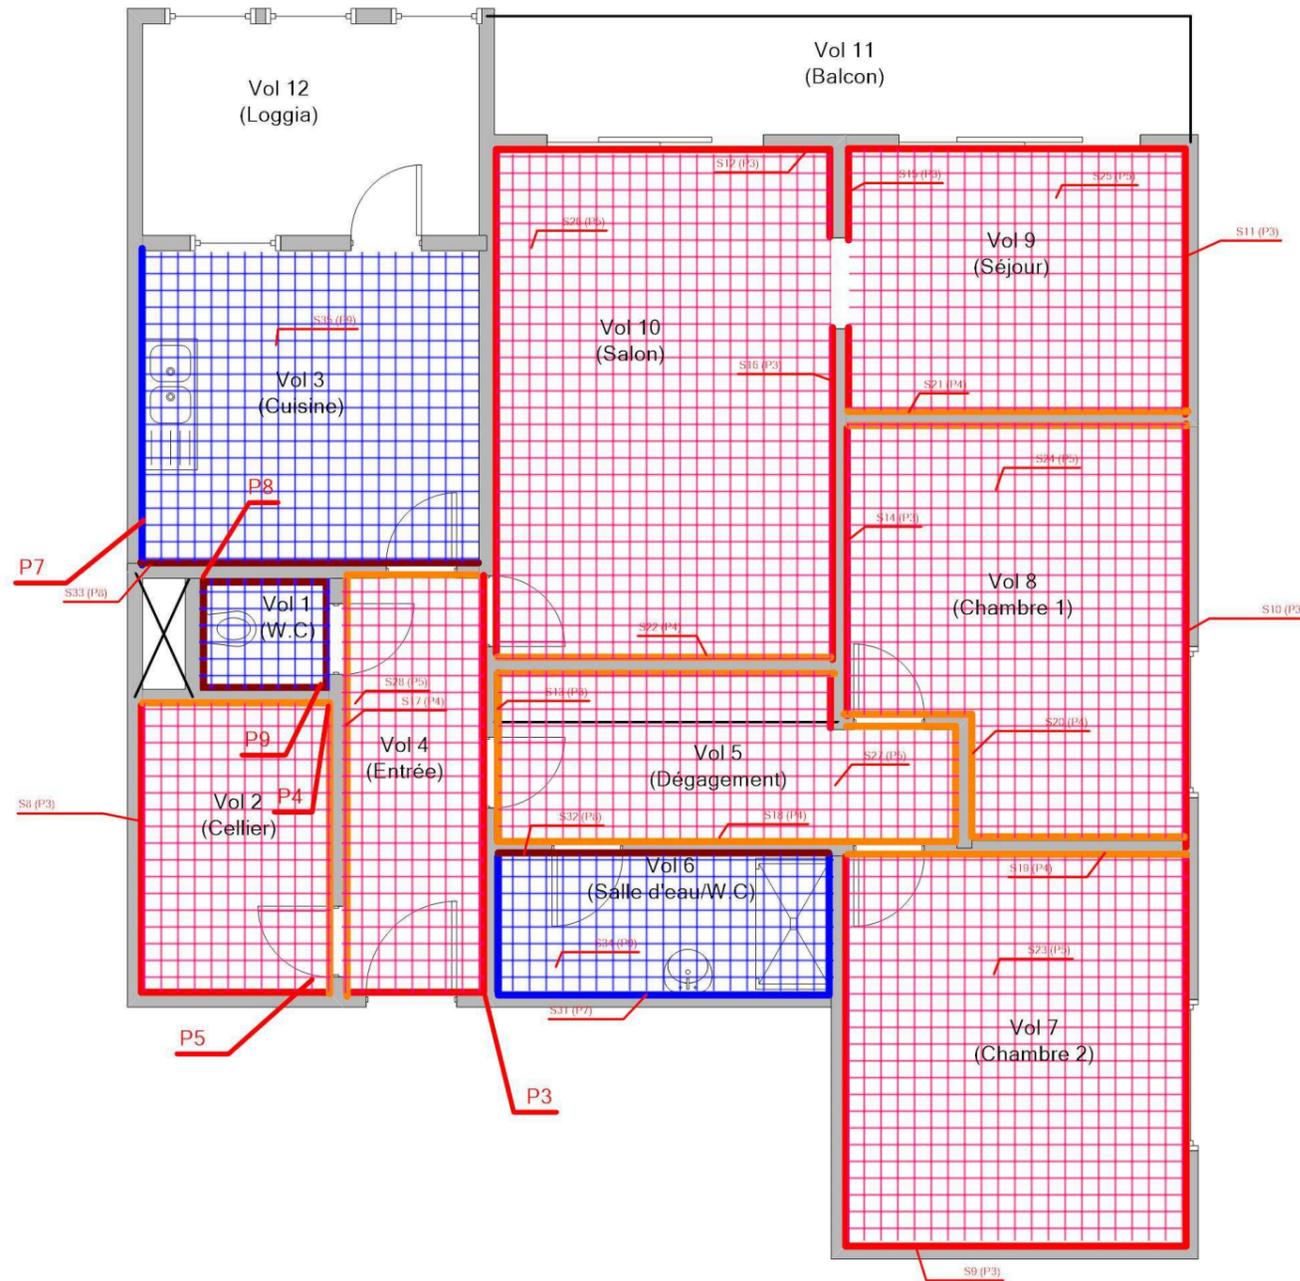
# APPARTEMENT 35 - MPCA TOUTES CATÉGORIES CONFONDUES

P3 : Enduit plâtre (porteur pièces sèches)

P5 : Enduit plâtre (Plafond pièces sèches)

P4 : Cloison et doublage plaque plâtre pièces sèches

P7 : Enduit plâtre (Porteur pièces humides)

P9 : Enduit plâtre (Plafond pièces humides)

P8 : Cloison et doublage plaque plâtre pièces humides

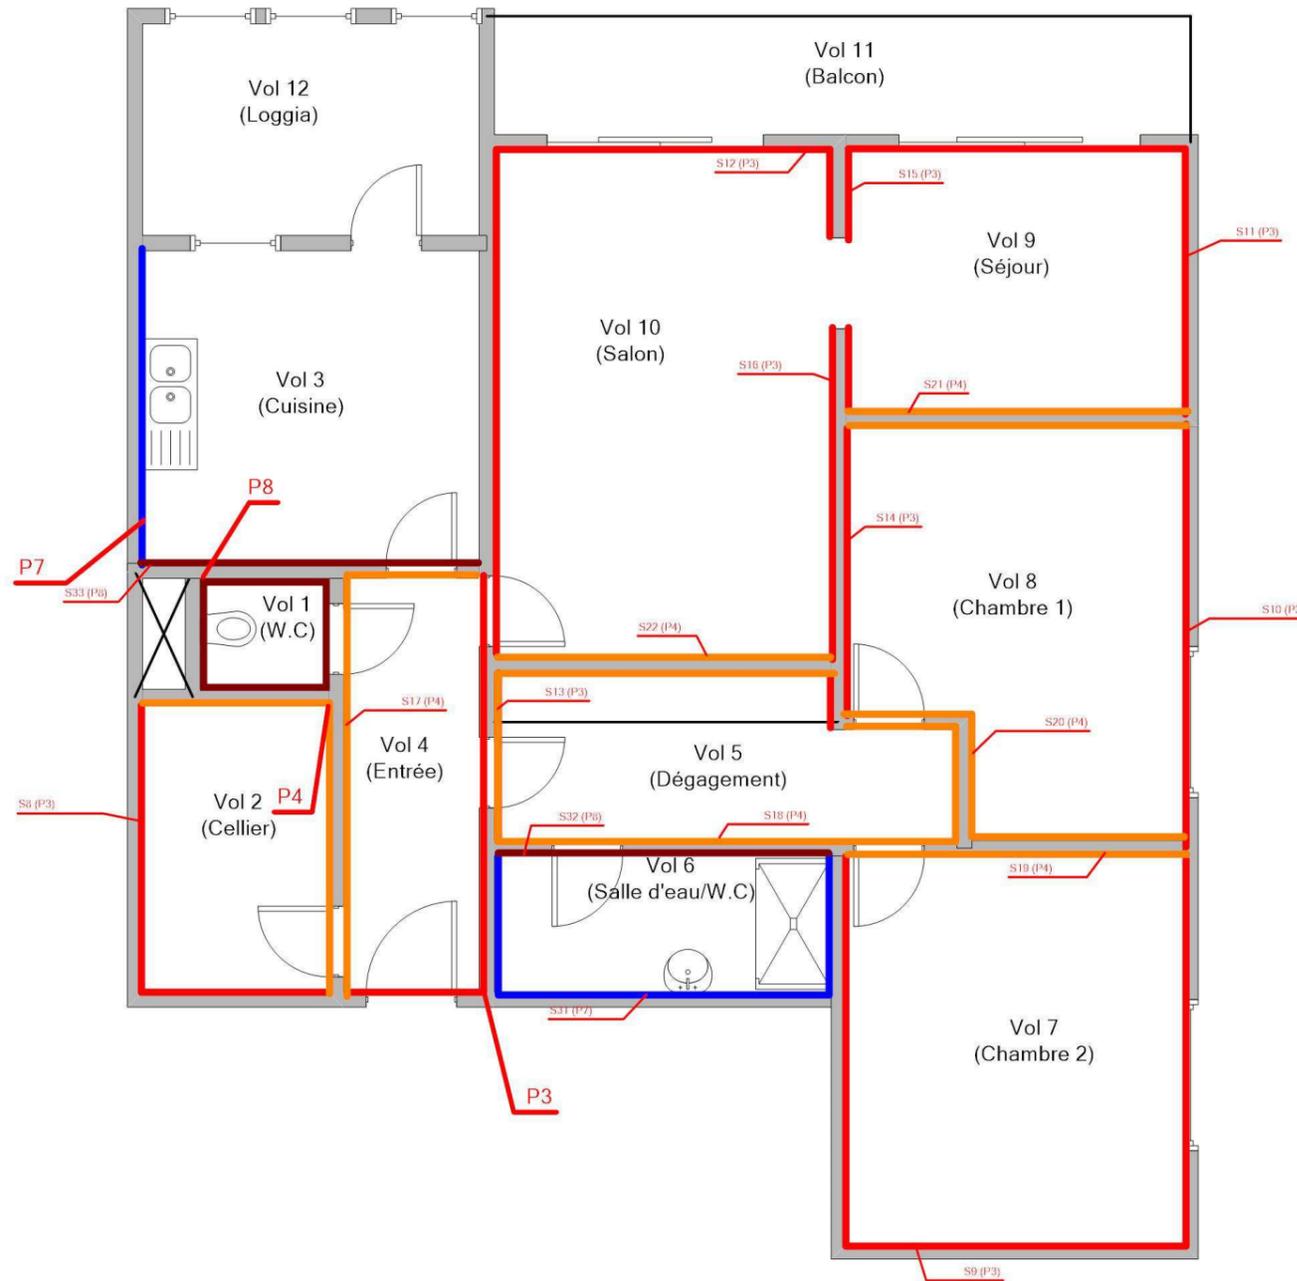
# APPARTEMENT 35 - MPCA PAROIS VERTICALES INTÉRIEURES ET ENDUITS

P3 : Enduit plâtre (porteur pièces sèches)

P4 : Cloison et doublage plaque plâtre pièces sèches

P7 : Enduit plâtre (Porteur pièces humides)

P8 : Cloison et doublage plaque plâtre pièces humides

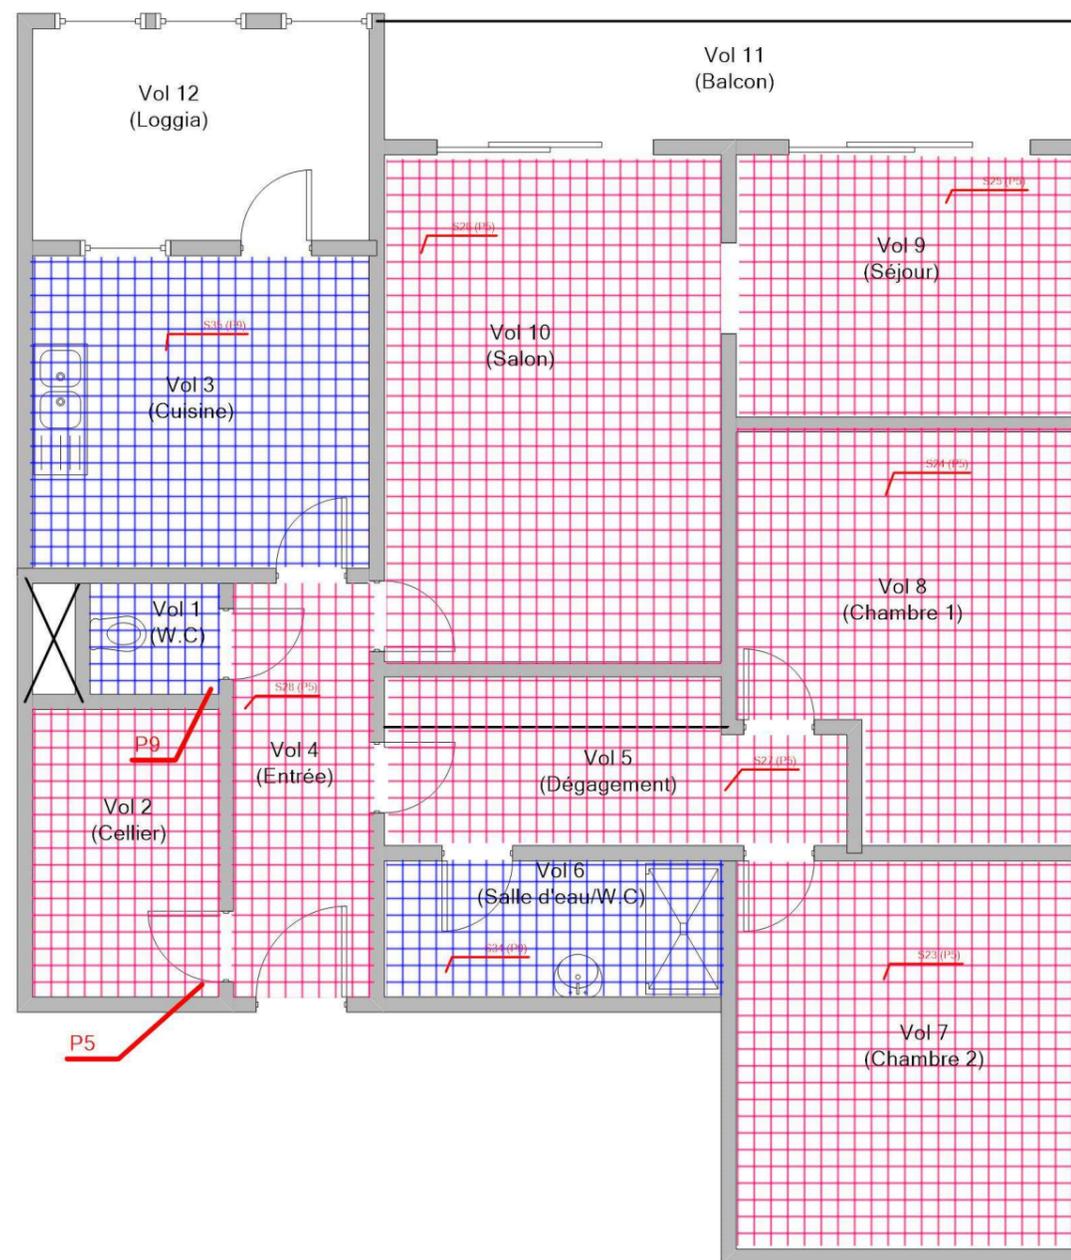
# APPARTEMENT 35 - MPCA PLAFOND ET FAUX-PLAFONDS

P5 : Enduit plâtre (Plafond pièces sèches)
	P9 : Enduit plâtre (Plafond pièces humides)

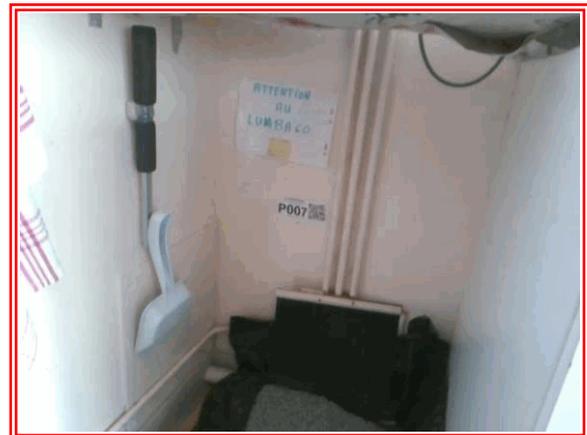
002NJ000333 n°7 - 4 (P7)

Appartement 35	Vol 3 (Cuisine)	Murs et cloisons	Enduit plâtre (Porteur pièces humides)	P7	Réalisation d'un prélèvement		002NJ0003 33 n°7 - 2 - 002NJ0003 33 n°7 - 4	P7	Enduit plâtre (Porteur pièces humides)	Positif	Présence sur analyse

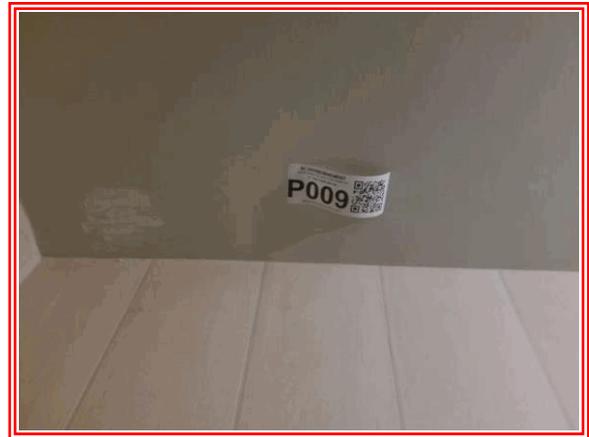
002NJ000333 n°9 - 2 (P9)

Appartement 35	Vol 6 (Salle d'eau/W.C)	Plafonds	Enduit plâtre (Plafond pièces humides)	S34 (P9)	Sondage et extension de la zone homogène du prélèvement P9		002NJ0003 33 n°9 - 2	P9	Enduit plâtre (Plafond pièces humides)	Positif	Présence sur analyse
Appartement 35	Vol 3 (Cuisine)	Plafonds	Enduit plâtre (Plafond pièces humides)	S35 (P9)	Sondage et extension de la zone homogène du prélèvement P9		002NJ0003 33 n°9 - 2	P9	Enduit plâtre (Plafond pièces humides)	Positif	Présence sur analyse
