Rapport de mission de repérage des matériaux et produits contenant de l'amiante avant travaux

Adresse :	3 RUE D AQUITAINE - LOT ST JACQUES
CP - Ville :	53200 CHATEAU GONTIER
Référence client :	_00148000050000100053_
Date du repérage :	05/07/2017
Désignation :	Appartement n° 53 de type 3 situé au 01 er étage

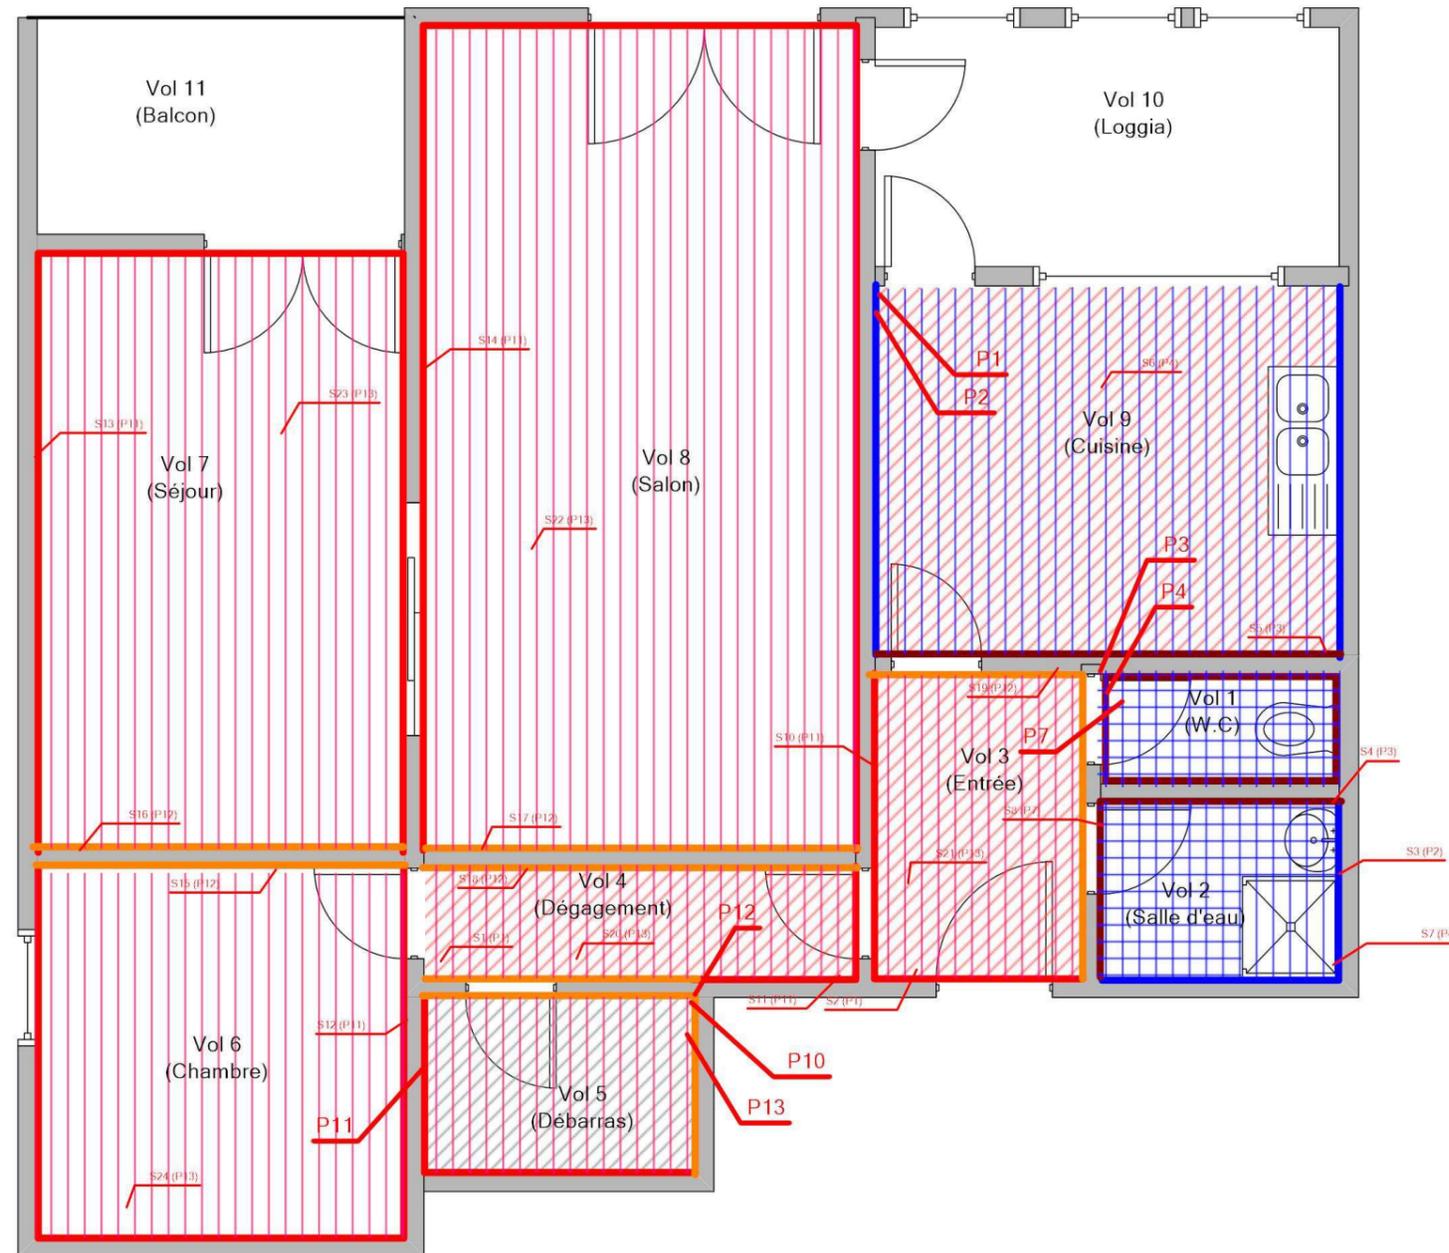
APPARTEMENT 53 - MPCA TOUTES CATÉGORIES CONFONDUES

P7 : Dalles plastiques avec colle noire
	P11 : Enduit plâtre (Porteur pièces sèches)
	P3 : Cloison et doublage plaque plâtre pièces humides
	P10 : Dalles plastiques avec colle noire
	P2 : Enduit plâtre (Porteur pièces humides)
	P12 : Cloison et doublage plaque plâtre pièces sèches
	P12 : Cloison et doublage plaque plâtre pièces sèches
	P1 : Dalles plastiques avec colle noire
	P13 : Enduit plâtre (Plafond pièces sèches)
	P4 : Enduit plâtre (Plafond pièces humides)

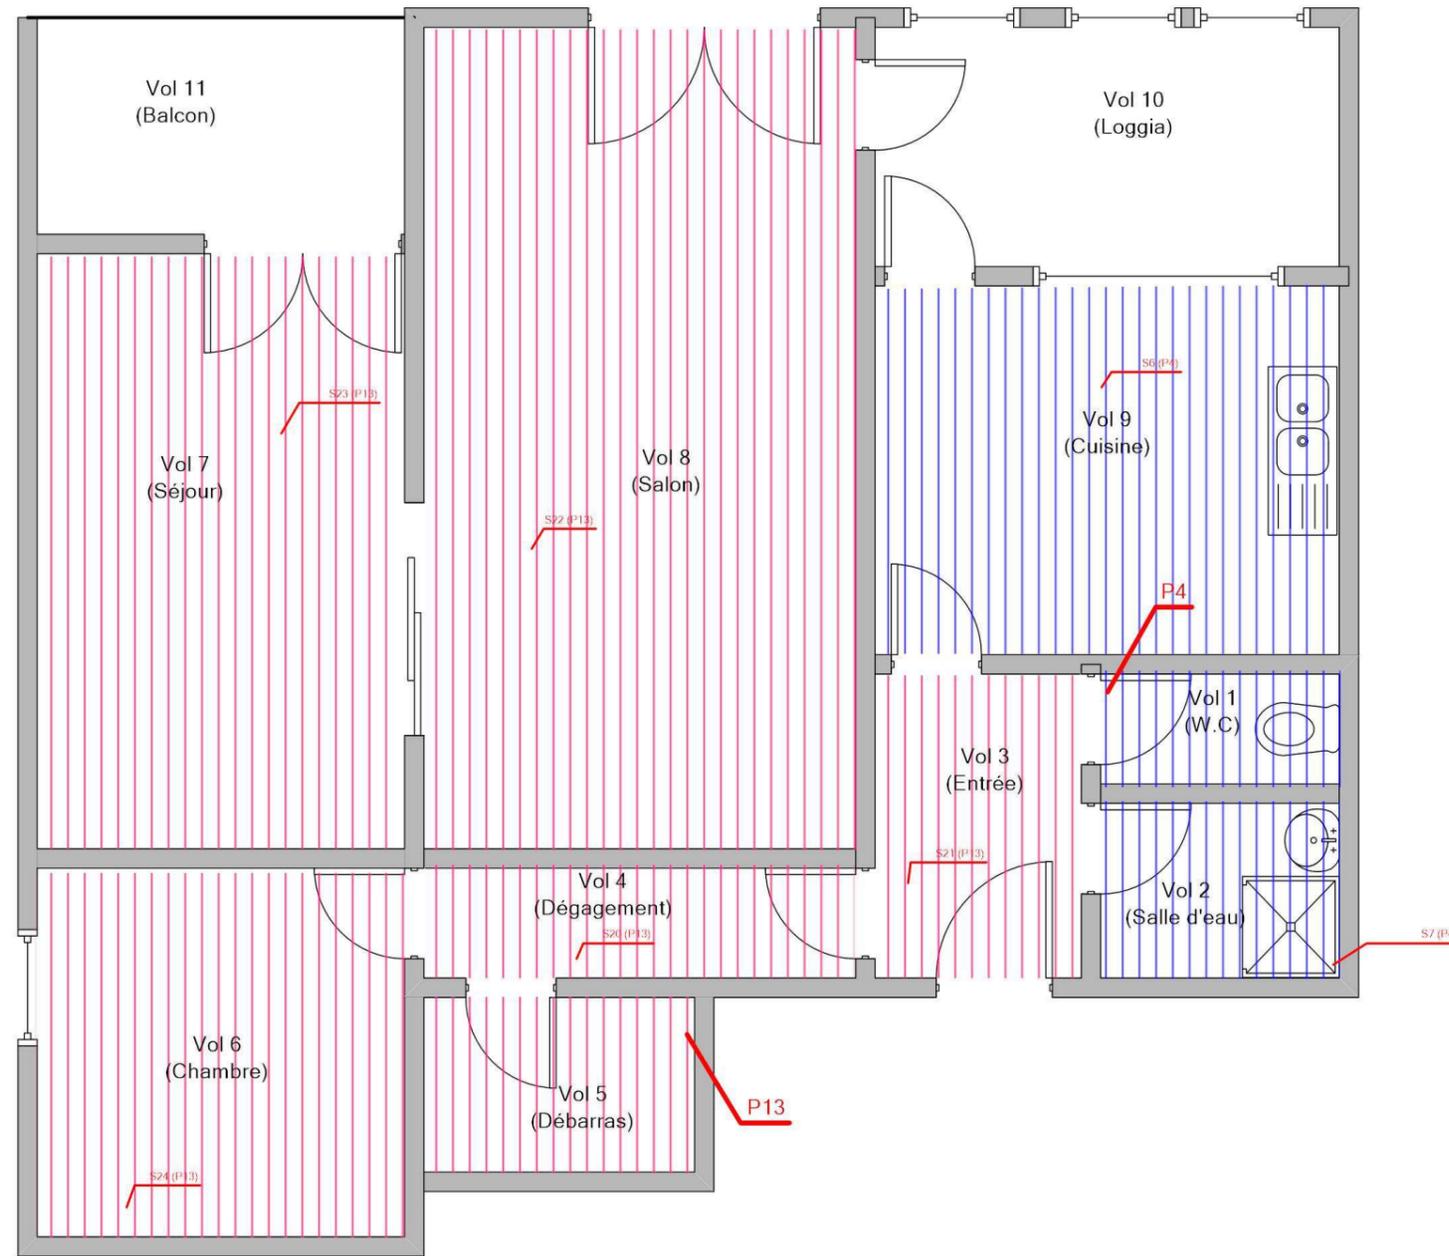
APPARTEMENT 53 - MPCA PLAFOND ET FAUX-PLAFONDS

P13 : Enduit plâtre (Plafond pièces sèches)

P4 : Enduit plâtre (Plafond pièces humides)

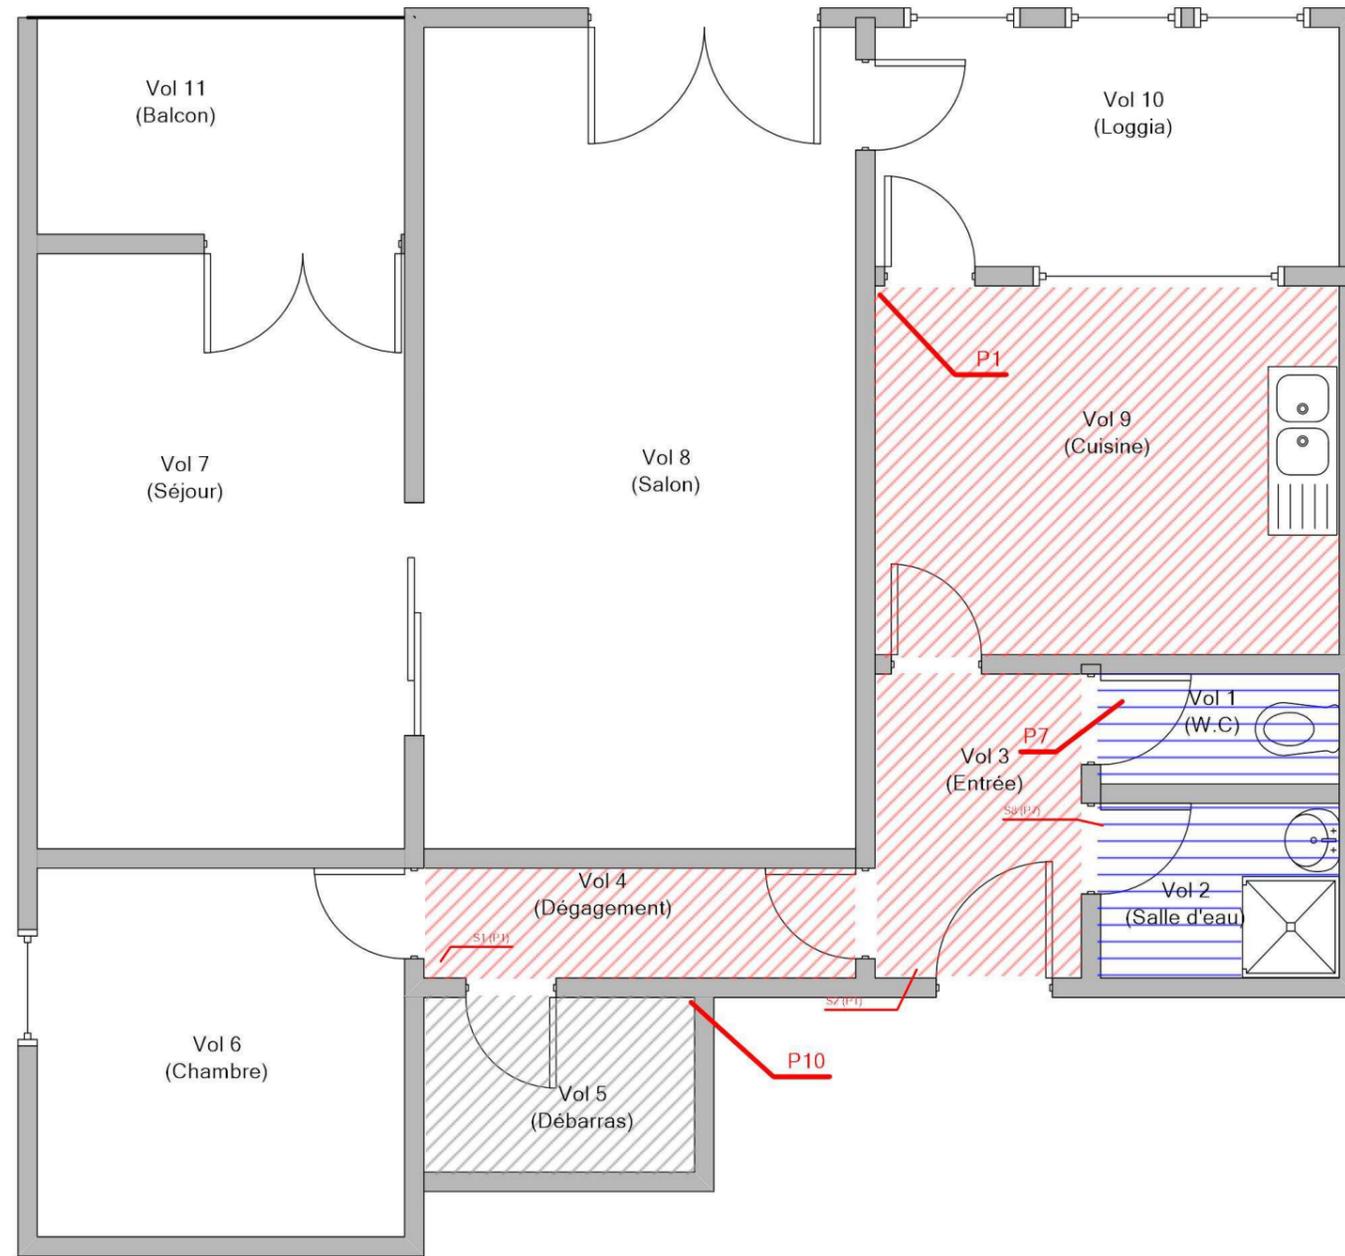
APPARTEMENT 53 - MPCA REVÊTEMENT DE SOL

P7 : Dalles plastiques bleues avec colle noire
	P10 : Dalles plastiques beiges avec colle noire
	P1 : Dalles plastiques rouges avec colle noire
