Rapport de mission de repérage des matériaux et produits contenant de l'amiante avant travaux

Adresse :	3 RUE D AQUITAINE - LOT ST JACQUES
CP - Ville :	53200 CHATEAU GONTIER
Référence client :	_00148000050000100063_
Date du repérage :	06/06/2016
Désignation :	Appartement n° 63 de type 3 situé au 03 ème étage

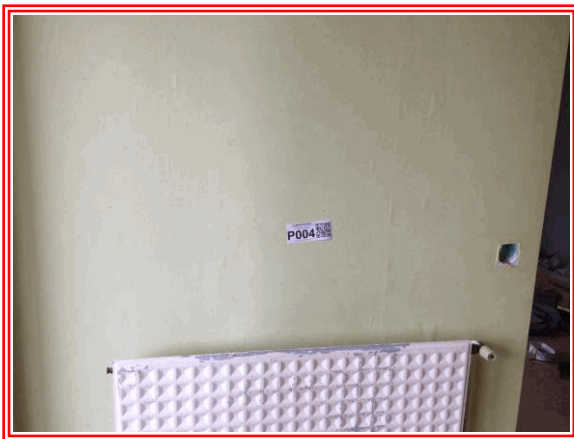
002LQ000075 n°4 - 1 (P4)

LGT63	Vol 5 (Chambre 2)	Murs et cloisons	Enduit plâtre	P4	Réalisation d'un prélèvement	porteur pièces sèches	002LQ0000 75 n°4 - 1 - 002LQ0000 75 n°4 - 2	P4	Enduit plâtre	Positif	Présence sur analyse
LGT63	Vol 6 (Séjour)	Murs et cloisons	Enduit plâtre	S6 (P4)	Sondage et extension de la zone homogène du prélèvement P4	porteur pièces sèches	002LQ0000 75 n°4 - 1 - 002LQ0000 75 n°4 - 2	P4	Enduit plâtre	Positif	Présence sur analyse
LGT63	Vol 1 (Entrée)	Murs et cloisons	Enduit plâtre	S7 (P4)	Sondage et extension de la zone homogène du prélèvement P4	porteur pièces sèches	002LQ0000 75 n°4 - 1 - 002LQ0000 75 n°4 - 2	P4	Enduit plâtre	Positif	Présence sur analyse
LGT63	Vol 2 (Dégagement)	Murs et cloisons	Enduit plâtre	S9 (P4)	Sondage et extension de la zone homogène du prélèvement P4	porteur pièces sèches	002LQ0000 75 n°4 - 1 - 002LQ0000 75 n°4 - 2	P4	Enduit plâtre	Positif	Présence sur analyse

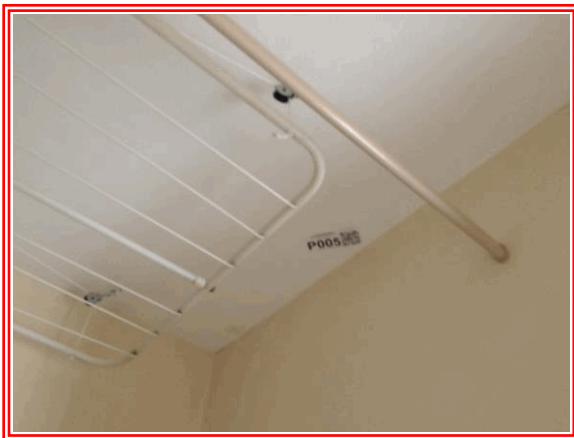
002LQ000075 n°5 - 1 (P5)

Plan	Localisation	Composant	Partie composant	Descriptif de l'action menée				Laboratoire			Conclusion
				Réf action	Observation	Précision loc.	Ref photo	Ref Prél.	Descriptif	Résultat	
LGT63	Vol 9 (SDB)	Plafonds	Enduit plâtre	P5	Réalisation d'un prélèvement	pièces humides	002LQ0000 75 n°5 - 1 - 002LQ0000 75 n°5 - 2	P5	Matériau de type peinture (blanc) ; matériau semi-dur de type enduit (beige)	Positif	Présence sur analyse
LGT63	Vol 8 (W.C)	Plafonds	Enduit plâtre	S16 (P5)	Sondage et extension de la zone homogène du prélèvement P5	pièces humides	002LQ0000 75 n°5 - 1 - 002LQ0000 75 n°5 - 2	P5	Matériau de type peinture (blanc) ; matériau semi-dur de type enduit (beige)	Positif	Présence sur analyse
LGT63	Vol 7 (Cuisine)	Plafonds	Enduit plâtre	S17 (P5)	Sondage et extension de la zone homogène du prélèvement P5	pièces humides	002LQ0000 75 n°5 - 1 - 002LQ0000 75 n°5 - 2	P5	Matériau de type peinture (blanc) ; matériau semi-dur de type enduit (beige)	Positif	Présence sur analyse

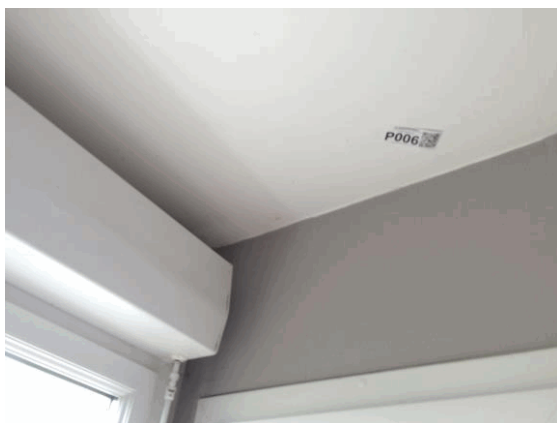
002LQ000075 n°6 - 1 (P6)

LGT63	Vol 6 (Séjour)	Plafonds	Enduit plâtre	P6	Réalisation d'un prélèvement	pièces sèches	002LQ0000 75 n°6 - 1 - 002LQ0000 75 n°6 - 2	P6	Matériau de type peinture (blanc) ; matériau semi-dur de type enduit (blanc) ; matériau semi-dur (gris)	Négatif	Négatif sur analyse

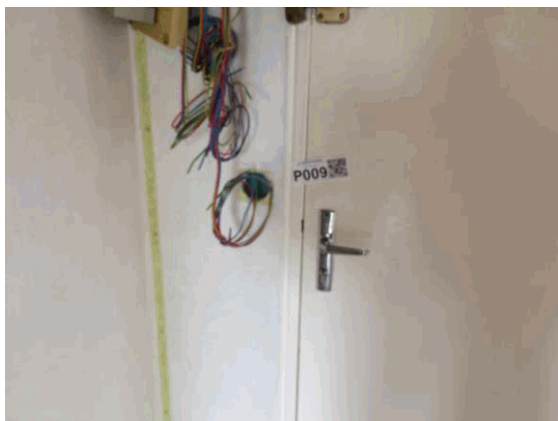
002LQ000075 n°9 - 1 (P9)

LGT63	Vol 1 (Entrée)	Menuiseries	joint d'étanchéité	P9	Réalisation d'un prélèvement	ensemble des joints porte d'entrée	002LQ0000 75 n°9 - 1 - 002LQ0000 75 n°9 - 2	P9 Phase 2	Matériau souple de type joint (noir)	Négatif	Négatif sur analyse
LGT63	Vol 7 (Cuisine)	Menuiseries	pvc	I1			I1 - 1				Aucun prélèvement réalisé à la demande du client sur les menuiseries PVC

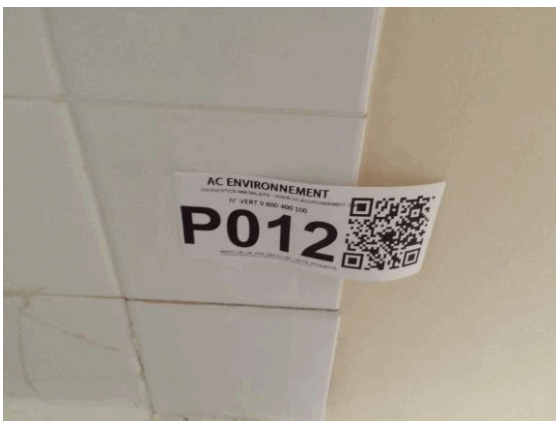
002LQ000075 n°12 - 2 (P12)

LGT63	Vol 9 (SDB)	Revêtement de mur	Colles de carrelages (faïences)	P12	Réalisation d'un prélèvement	rajout faïence blanche	002LQ0000 75 n°12 - 1 - 002LQ0000 75 n°12 - 2	P12	Matériau dur de type ciment-colle (blanc) ; matériau souple fibreux de type papier, carton (beige)	Négatif	Négatif sur analyse

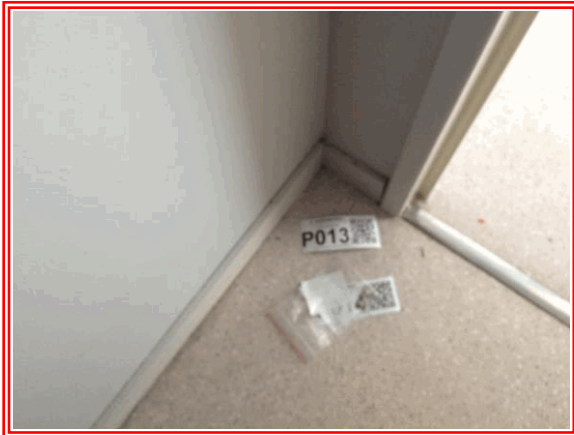
002LQ000075 n°13 - 1 (P13)

Plan	Localisation	Composant	Partie composant	Descriptif de l'action menée				Laboratoire			Conclusion
				Réf action	Observation	Précision loc.	Ref photo	Ref Prél.	Descriptif	Résultat	
LGT63	Vol 8 (W.C)	Revêtement de sol	Ragréage	P13	Réalisation d'un prélèvement	gris pièces humides	002LQ0000 75 n°13 - 1 - 002LQ0000 75 n°13 - 2	P13	Matériau semi-dur de type ragréage (gris) ; matériau semi-dur (gris) (clair) + (beige)	Positif	Présence sur analyse
LGT63	Vol 9 (SDB)	Revêtement de sol	Ragréage	S23 (P13)	Sondage et extension de la zone homogène du prélèvement P13	gris pièces humides	002LQ0000 75 n°13 - 1 - 002LQ0000 75 n°13 - 2	P13	Matériau semi-dur de type ragréage (gris) ; matériau semi-dur (gris) (clair) + (beige)	Positif	Présence sur analyse
LGT63	Vol 7 (Cuisine)	Revêtement de sol	Ragréage	S24 (P13)	Sondage et extension de la zone homogène du prélèvement P13	gris pièces humides	002LQ0000 75 n°13 - 1 - 002LQ0000 75 n°13 - 2	P13	Matériau semi-dur de type ragréage (gris) ; matériau semi-dur (gris) (clair) + (beige)	Positif	Présence sur analyse

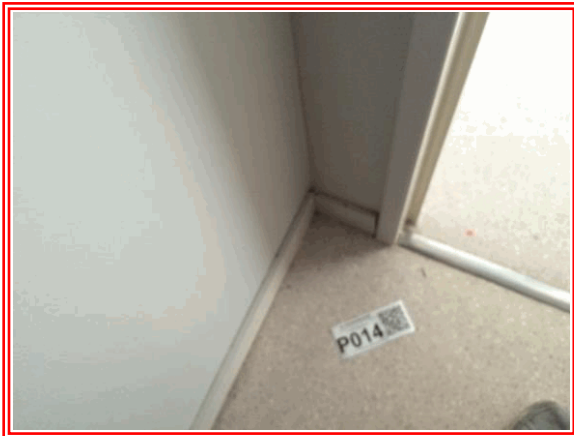
002LQ000075 n°14 - 1 (P14)

LGT63	Vol 8 (W.C)	Revêtement de sol	Dalles plastiques	P14	Réalisation d'un prélèvement	dalles dures bleues + colle noire	002LQ0000 75 n°14 - 1 - 002LQ0000 75 n°14 - 2	P14 Phase 1	Matériau semi-dur de type dalle de sol (bleu)	Positif	Présence sur analyse
LGT63	Vol 9 (SDB)	Revêtement de sol	Dalles plastiques	S25 (P14)	Sondage et extension de la zone homogène du prélèvement P14	dalles dures bleues + colle noire	002LQ0000 75 n°14 - 1 - 002LQ0000 75 n°14 - 2	P14 Phase 1	Matériau semi-dur de type dalle de sol (bleu)	Positif	Présence sur analyse
LGT63	Vol 8 (W.C)	Revêtement de sol	Dalles plastiques	P14	Réalisation d'un prélèvement	dalles dures bleues + colle noire	002LQ0000 75 n°14 - 1 - 002LQ0000 75 n°14 - 2	P14 Phase 2	Matériau de type colle bitumineux ; matériau gris	Positif	Présence sur analyse
LGT63	Vol 9 (SDB)	Revêtement de sol	Dalles plastiques	S25 (P14)	Sondage et extension de la zone homogène du prélèvement P14	dalles dures bleues + colle noire	002LQ0000 75 n°14 - 1 - 002LQ0000 75 n°14 - 2	P14 Phase 2	Matériau de type colle bitumineux ; matériau gris	Positif	Présence sur analyse
