Rapport de mission de repérage des matériaux et produits contenant de l'amiante avant travaux

Adresse :	85 IMP VOLTAIRE - L ANGELLERIE 1
CP - Ville :	53100 MAYENNE
Référence client :	_00152000030000100035_
Date du repérage :	14/02/2017
Désignation :	Appartement n° 35 de type 4 situé au 03 ème étage

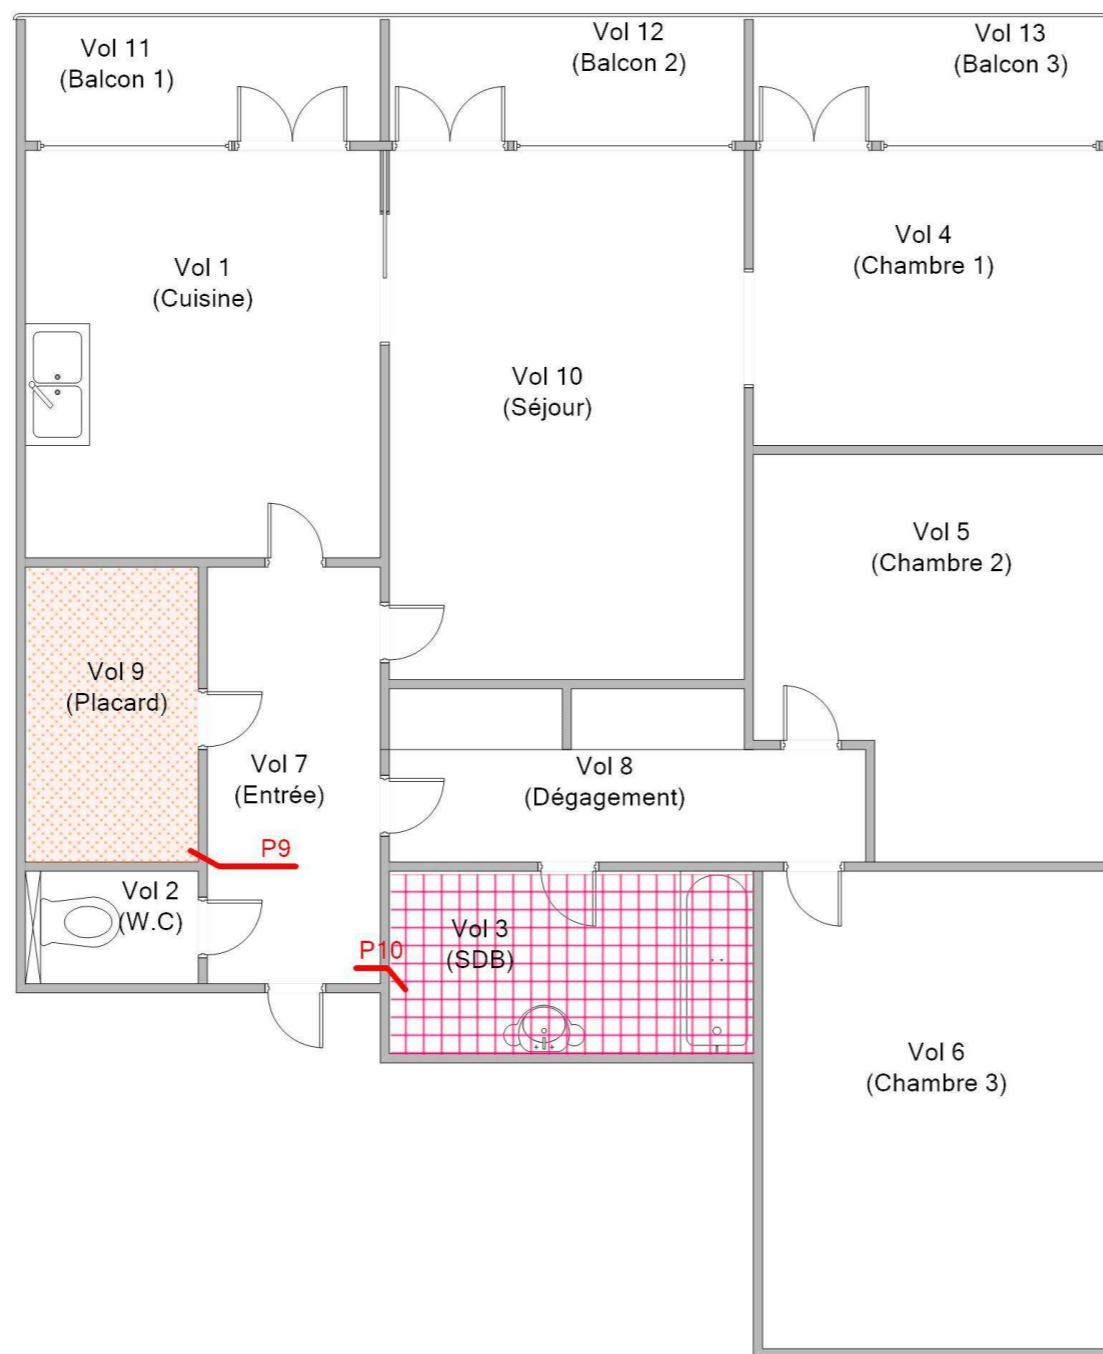
APPARTEMENT N°35 - MPCA TOUTES CATÉGORIES CONFONDUES

P10 : Enduit plâtre lissé (plafond SDB)
 	P9 : Colle bitumeuses noires

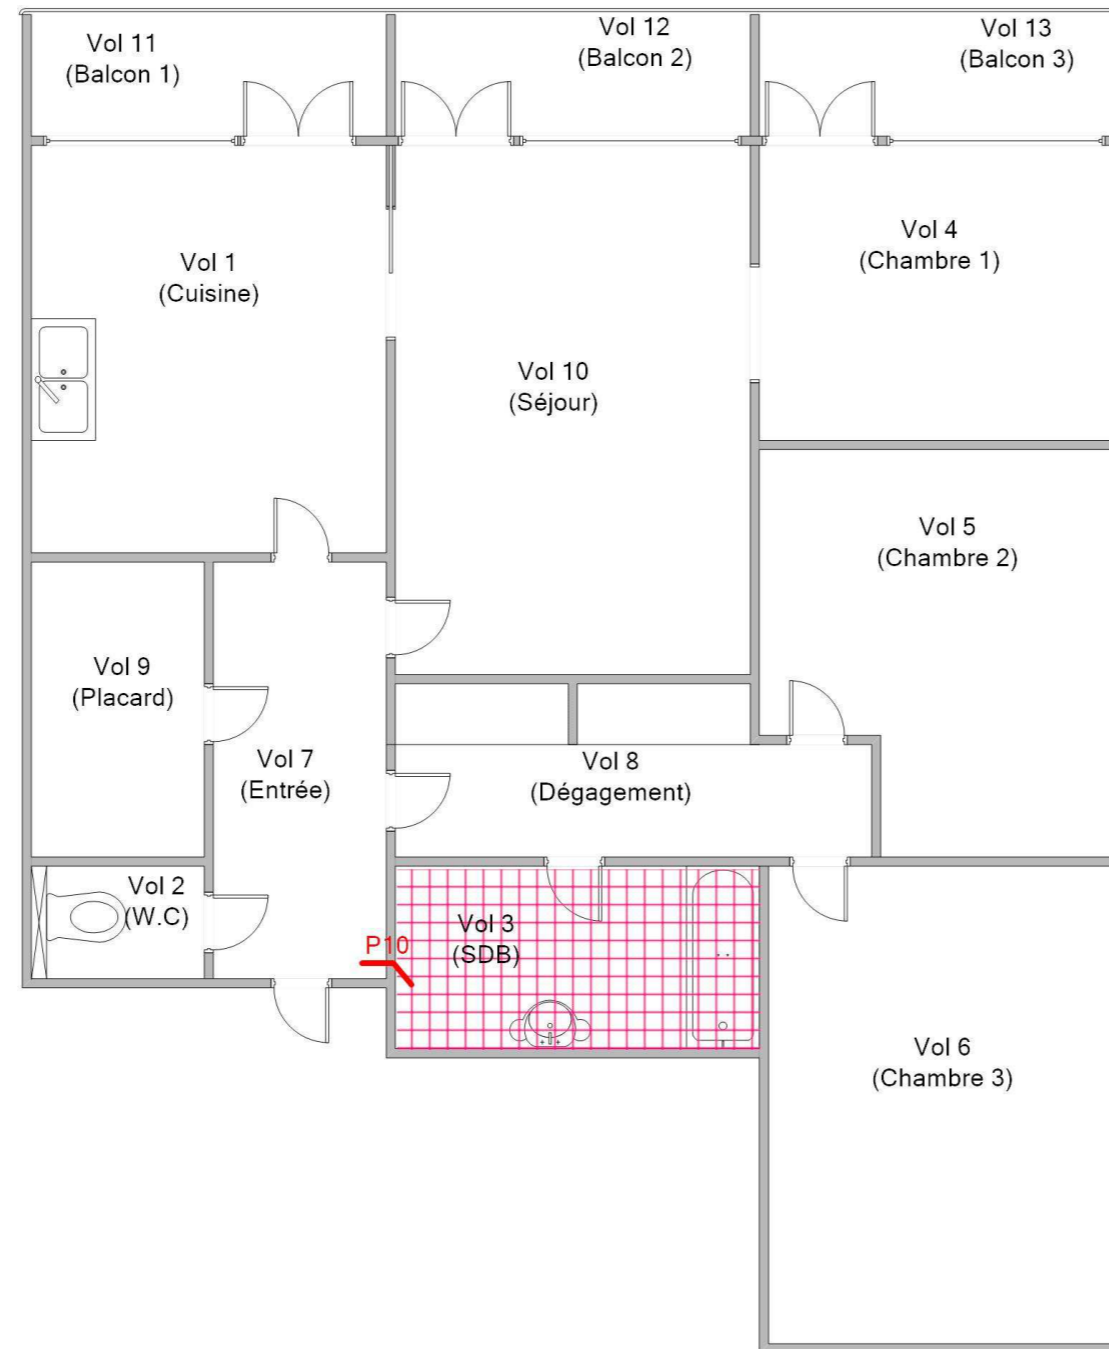
APPARTEMENT N°35 - MPCA PLAFOND ET FAUX-PLAFONDS

P10 : Enduit plâtre lissé (Plafond SDB)

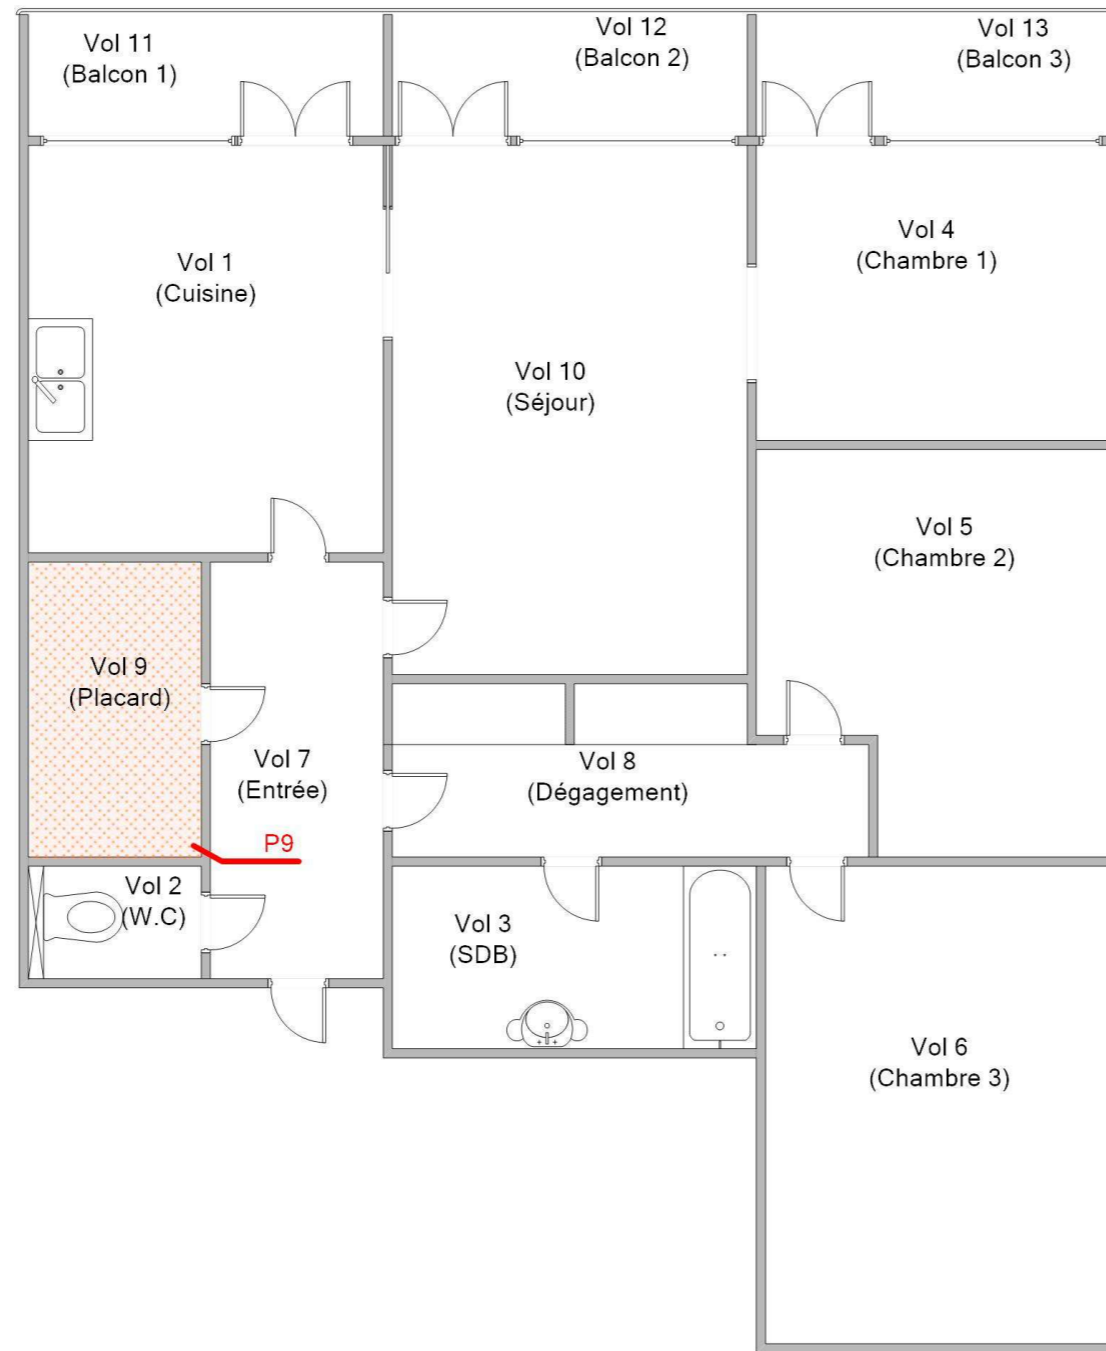
APPARTEMENT N°35 - MPCA REVÊTEMENT DE SOL

P9 : Colle bitumeuses noires

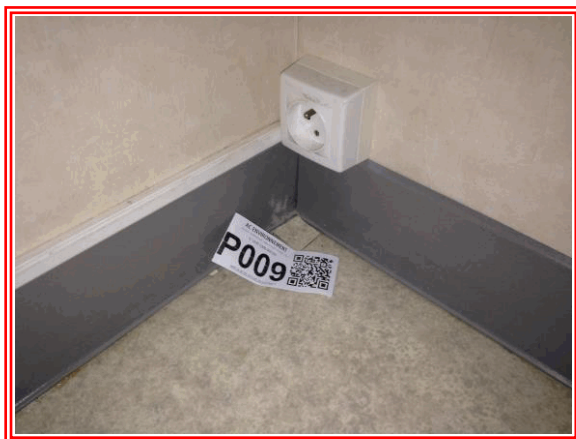
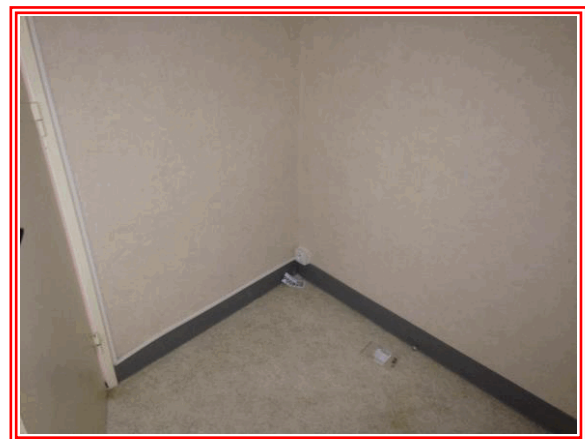
002HD001370 n°9 - 1 (P9)

Localisation	Catégorie	Composant	Partie de composant	Sur avis / réf pré.
Vol 9 (Placard)	Revêtement de sol	Revêtement de sol	Colle bitumeuses noires	P9
Vol 3 (SDB)	Plafond et faux-plafonds	Plafonds	Enduit plâtre lissé	P10

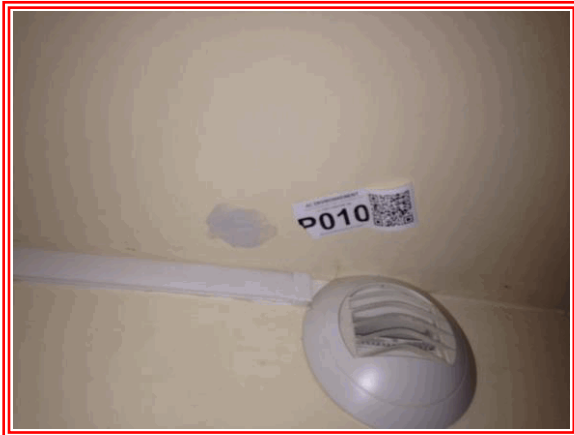
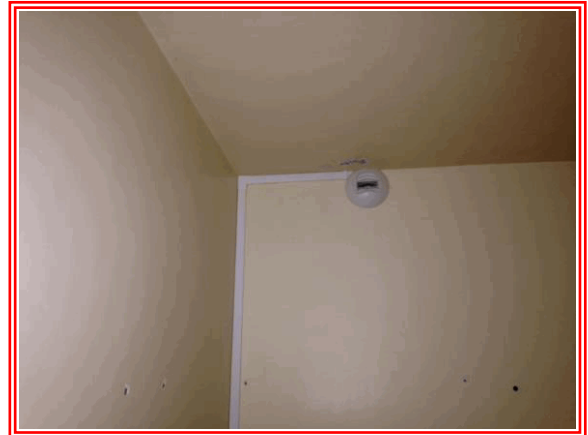
002HD001370 n°10 - 1 (P10)

Seul le plafond de la salle de bain, enduit plâtre lissé est revenu amiante.
