## Rapport de mission de repérage des matériaux et produits contenant de l'amiante avant travaux

Adresse :	L ANGELLERIE 1
CP - Ville :	53100 MAYENNE
Référence client :	_0015200004_
Date du repérage :	22/09/2016
Désignation :	Bâtiment composé de 1 cage et de 3 étages

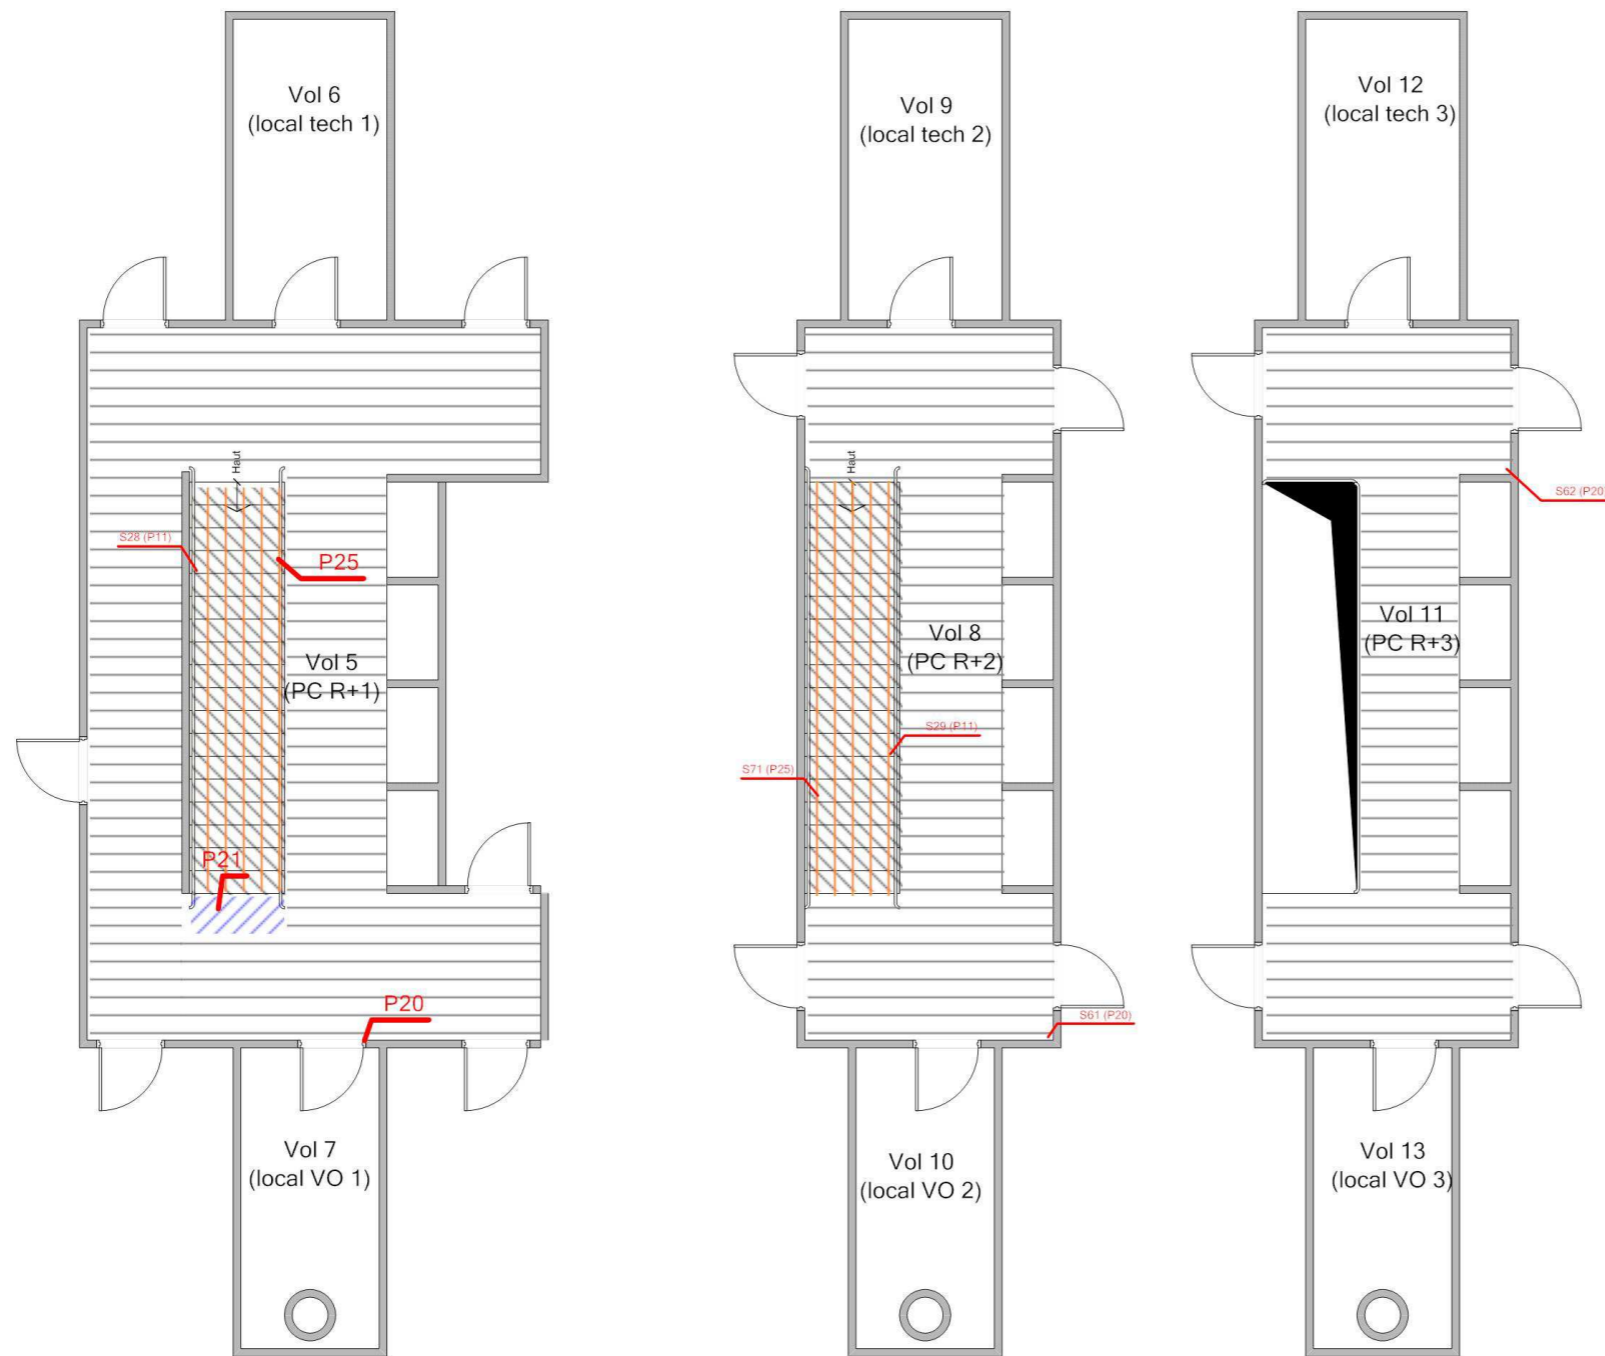
PC ETAGES - MPCA REVÊTEMENT DE SOL

P20 : Dalles dures grises + colle noire
	P25 : enduit cimenteux entre plaque marbre et limon escalier
	P21 : Dalles dures noires
	P11 : Colles plaque marbre marche + enduit contremarche

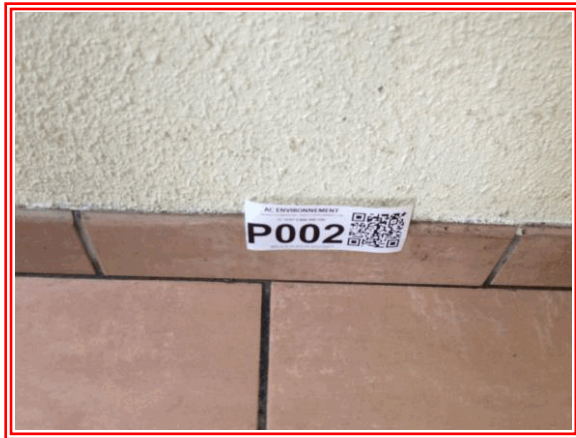
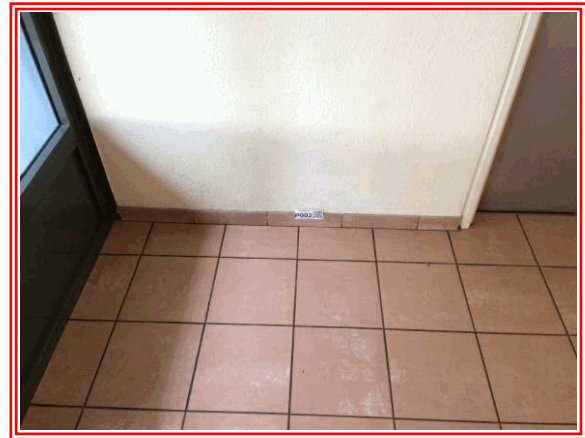
002HD001101 n°2 - 1 (P2)

Localisation	Catégorie	Composant	Partie de composant	Sur avis / réf pré.
Vol 1 (PC RDC)	Revêtement de mur	Revêtement de mur	Colle de carrelage (plinthe rose)	P2
Vol 1 (PC RDC)	Plafond et faux-plafonds	Faux plafonds	Joints panneau / plaques	P6
Vol 1 (PC RDC)	Revêtement de sol	Revêtement de sol	Colles plaque marbre marche + enduit contremarche	P11
Vol 5 (PC R+1)	Revêtement de sol	Revêtement de sol	Colles plaque marbre marche + enduit contremarche	P11
Vol 8 (PC R+2)	Revêtement de sol	Revêtement de sol	Colles plaque marbre marche + enduit contremarche	P11
Vol 1 (PC RDC)	Parois verticales intérieures et enduits	Cloisons légères ou préfabriquées	Plaques planes en fibres-ciment	S7
Vol 5 (PC R+1)	Parois verticales intérieures et enduits	Cloisons légères ou préfabriquées	Plaques planes en fibres-ciment	S8
Vol 8 (PC R+2)	Parois verticales intérieures et enduits	Cloisons légères ou préfabriquées	Plaques planes en fibres-ciment	S9

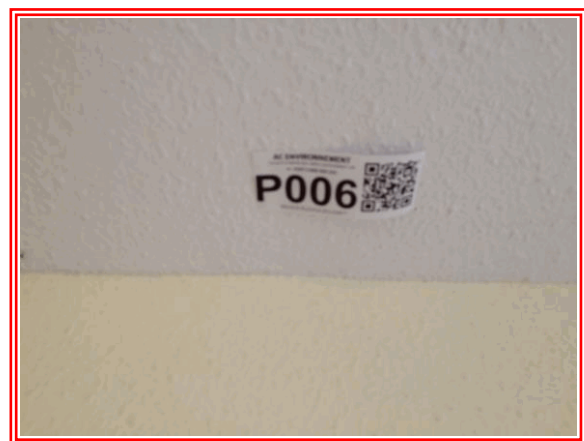
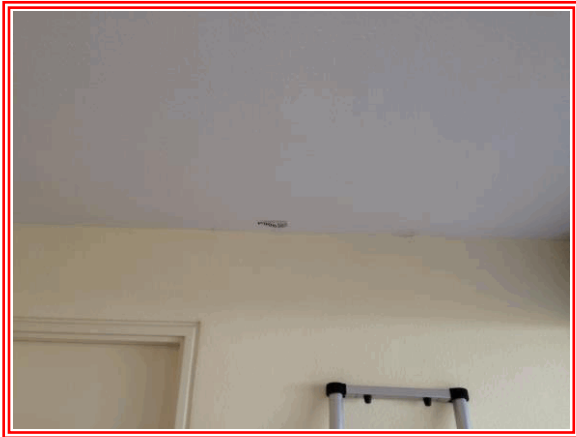
002HD001101 n°6 - 1 (P6)

P6 : Plafond placoplatre
---	--------------------------

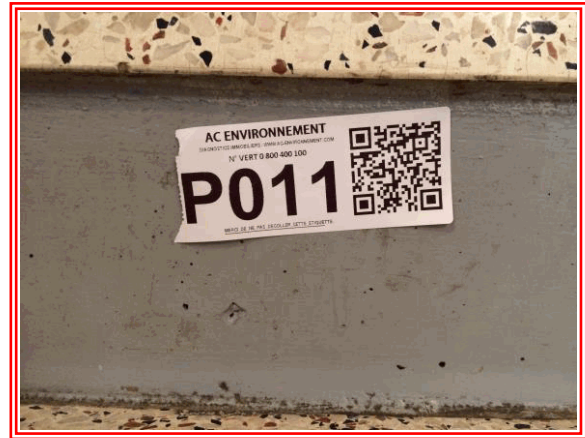
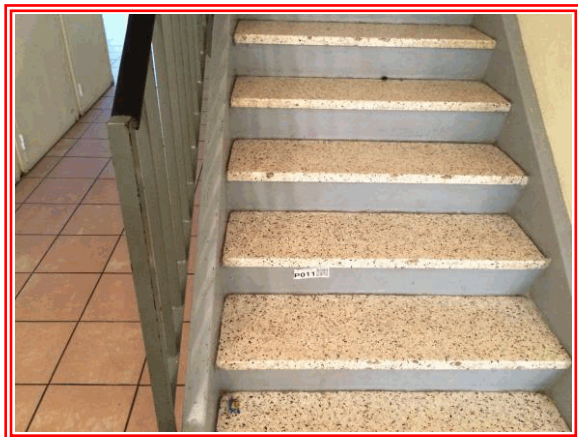
002HD001101 n°11 - 1 (P11)

P11 : Colles plaque marbre marche + enduit contremarche

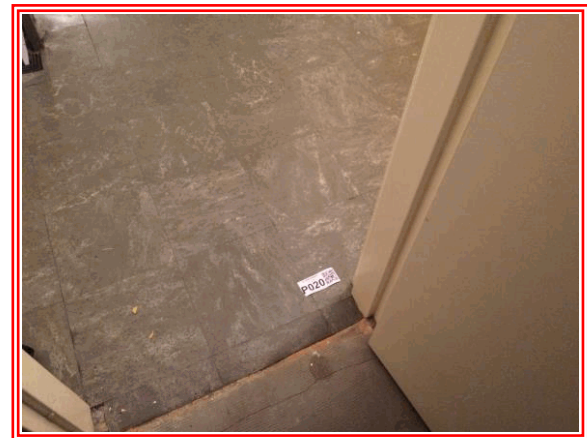
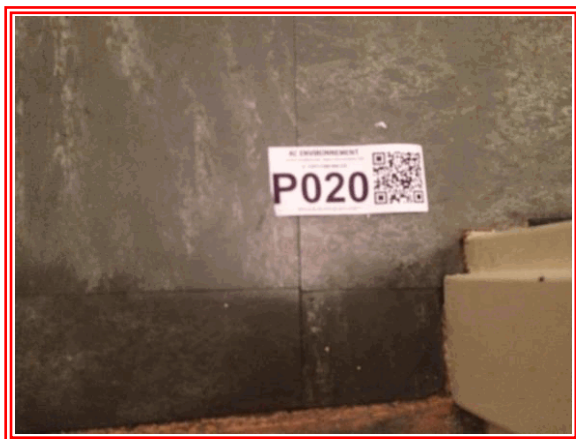
002HD001101 n°20 - 1 (P20)

Vol 11 (PC R+3)	Parois verticales intérieures et enduits	Cloisons légères ou préfabriquées	Plaques planes en fibres-ciment	S10
Vol 7 (local VO 1)	Conduits, canalisations et équipements	Vide ordure	Conduit en fibres-ciment	S11
Vol 10 (local VO 2)	Conduits, canalisations et équipements	Vide ordure	Conduit en fibres-ciment	S12
Vol 13 (local VO 3)	Conduits, canalisations et équipements	Vide ordure	Conduit en fibres-ciment	S13
Vol 5 (PC R+1)	Revêtement de sol	Revêtement de sol	Dalles dures grises + colle noire	P20
Vol 8 (PC R+2)	Revêtement de sol	Revêtement de sol	Dalles dures grises + colle noire	P20
Vol 11 (PC R+3)	Revêtement de sol	Revêtement de sol	Dalles dures grises + colle noire	P20

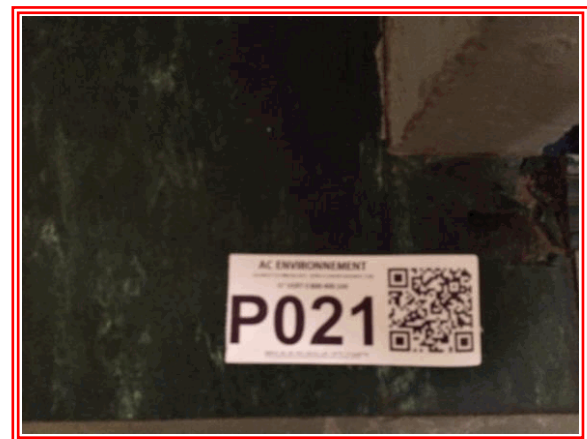
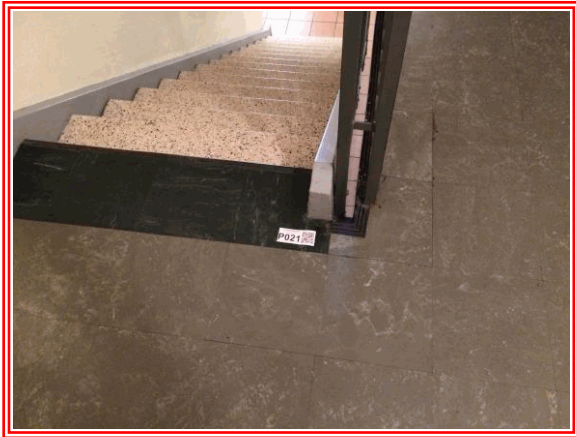
002HD001101 n°21 - 1 (P21)

Vol 5 (PC R+1)	Revêtement de sol	Revêtement de sol	Dalles dures noires	P21
Vol 5 (PC R+1)	Revêtement de sol	Revêtement de sol	enduit cimenteux entre plaque marbre et limon escalier	P25
Vol 8 (PC R+2)	Revêtement de sol	Revêtement de sol	enduit cimenteux entre plaque marbre et limon escalier	P25
Vol 1 (PC RDC)	Revêtement de sol	Revêtement de sol	enduit cimenteux entre plaque marbre et limon escalier	P25
