Rapport de mission de repérage des matériaux et produits contenant de l'amiante avant travaux

Adresse :	L ANGELLERIE 1
CP - Ville :	53100 MAYENNE
Référence client :	_0015200005_
Date du repérage :	23/02/2017
Désignation :	Bâtiment composé de 1 cage et de 3 étages

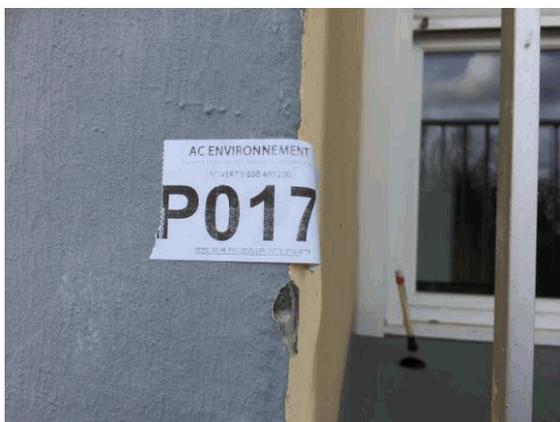
002HD001389 n°17 - 1 (P17)

Façade avant	Vol 16 (Façade avant)	Murs	Enduits projetés	P17	Sondage et extension de la zone homogène du prélèvement P17	gris + peinture jaune	002HD0013 89 n°17 - 1 - 002HD0013 89 n°17 - 2	P17	Enduit gris + peintures multiples	Négatif	Négatif sur analyse
Façade droite	Vol 17 (Façade droite)	Murs	Enduits projetés	S85	Sondage et extension de la zone homogène du prélèvement P17	gris + peinture jaune	002HD0013 89 n°17 - 1 - 002HD0013 89 n°17 - 2	P17	Enduit gris + peintures multiples	Négatif	Négatif sur analyse
Façade arrière	Vol 18 (Façade arrière)	Murs	Enduits projetés	S84	Sondage et extension de la zone homogène du prélèvement P17	gris + peinture jaune	002HD0013 89 n°17 - 1 - 002HD0013 89 n°17 - 2	P17	Enduit gris + peintures multiples	Négatif	Négatif sur analyse
Façade gauche	Vol 19 (Façade gauche)	Murs	Enduits projetés	S86	Sondage et extension de la zone homogène du prélèvement P17	gris + peinture jaune	002HD0013 89 n°17 - 1 - 002HD0013 89 n°17 - 2	P17	Enduit gris + peintures multiples	Négatif	Négatif sur analyse

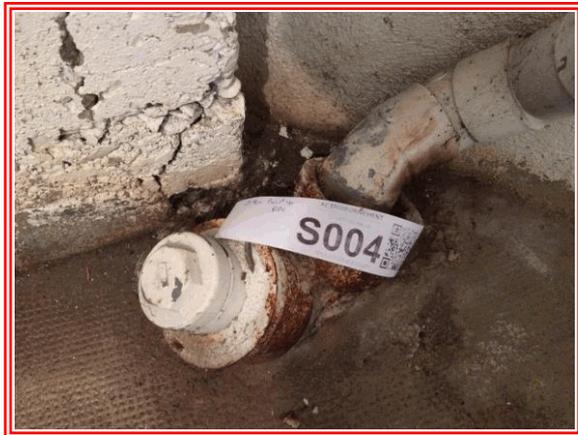
S4 - 1 (A4)	RDC - Vol 3 (local VO)	Présence sur décision de l'opérateur de repérage
S9 - 1 (A9)	RDC - Vol 15 (SAS ext)	Absence sur présentation de documents
S10 - 1 (A10)	RDC - Vol 15 (SAS ext)	Absence sur présentation de documents
S11 - 1 (A11)	RDC - Vol 1 (PC RDC)	Présence sur présentation de documents
S68 - 1 (A68)	RDC - Vol 1 (PC RDC)	Présence sur décision de l'opérateur de repérage
S5 - 1 (A5)	RDC - Vol 15 (SAS ext)	Absence sur présentation de documents
	RDC - Vol 15 (SAS ext)	I3
	RDC - Vol 15 (SAS ext)	I4

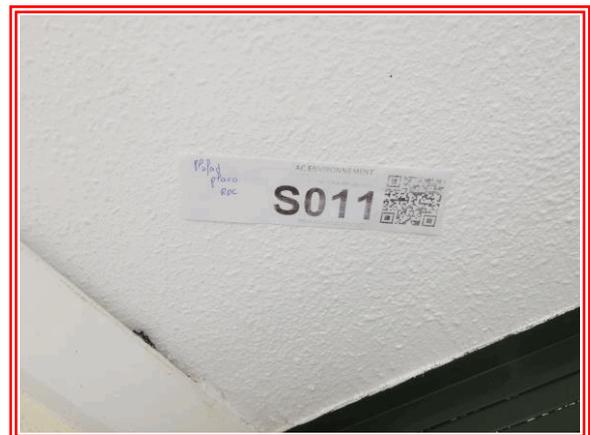
S11 - 1 (A11)

S11 : Plafond plaque de plâtre RDC

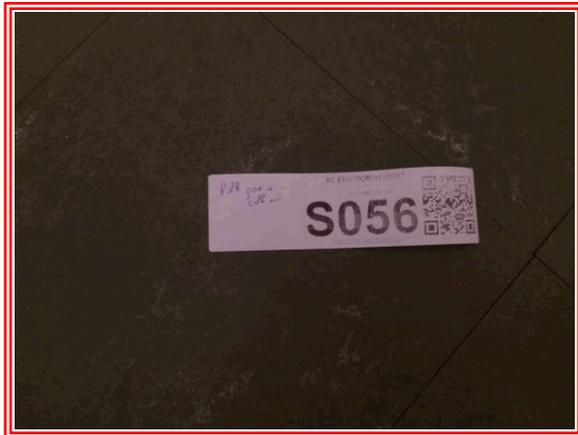
S56 - 1 (A56)

S56 : Dalles dures grises + colles noires

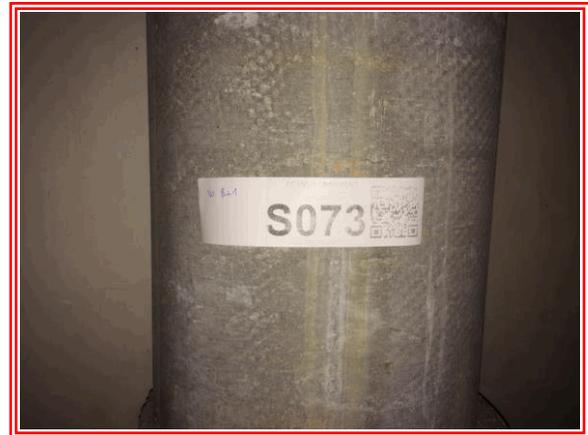
S73 - 1 (A73)

Etages	Vol 7 (local VO 1)	Vide ordure	Conduit en fibres-ciment	S73	Réalisation d'un sondage		S73 - 1			Présence sur jugement personnel de l'opérateur de repérage
Etages	Vol 10 (local VO 2)	Vide ordure	Conduit en fibres-ciment	S74	Réalisation d'un sondage		S74 - 1			Présence sur jugement personnel de l'opérateur de repérage

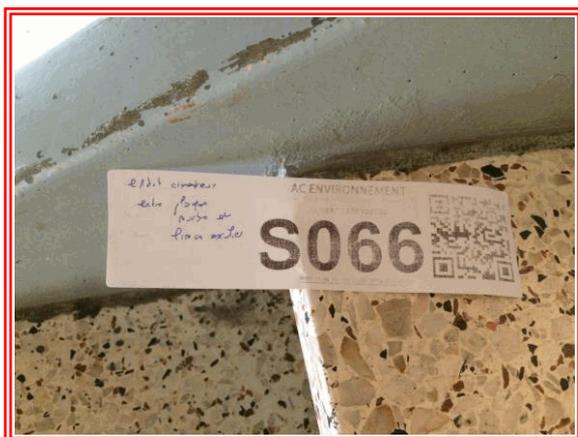
S66 - 1 (A66)

S66 : Enduit cimenteux entre plaque de marbre et limon escalier

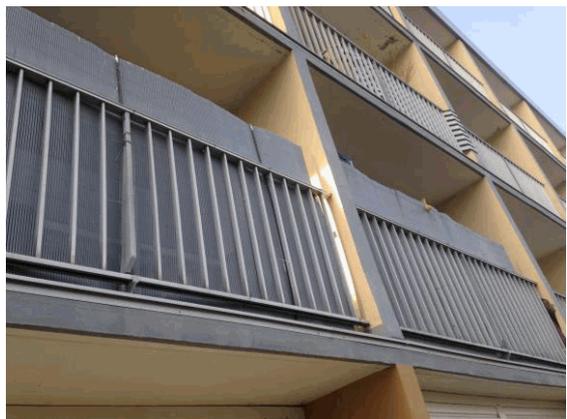
S88 - 1 (A88)

Façade gauche	Vol 19 (Façade gauche)	Murs	Enduits projetés	S88	Gris + peinture jaune et grise sur balcons		S88 - 1				Négatif sur document cf prélèvement n° 33 du rapport société AC-ENVIRONNEMENT n°002HD001101
