Rapport de mission de repérage des matériaux et produits contenant de l'amiante avant travaux

Adresse :	20 BD MILIANA LES ERABLES - LA MAILLARDIERE
CP - Ville :	53200 CHATEAU GONTIER
Référence client :	_00156000050000100105_
Date du repérage :	29/06/2017
Désignation :	Appartement n° 105 de type 4 situé au RDC

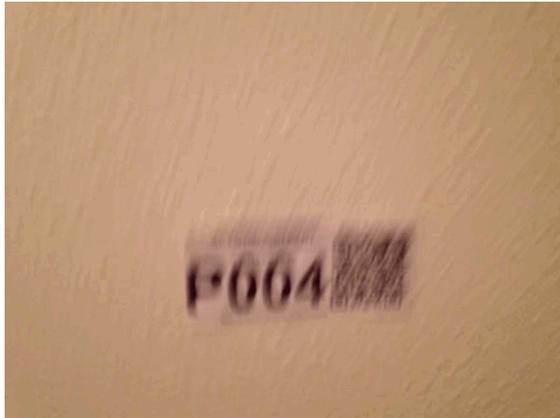
002NI001555 n°4 - 2 (P4)

Appartement n°105	Vol 3 (W.C) - Vol 4 (SDB)	Plafonds	Enduit plâtre	S16 - S17	Sondage et extension de la zone homogène du prélèvement P4	Pièces humides	002NI0015 55 n°4 - 1 - 002NI0015 55 n°4 - 2	P4	Enduit beige en vrac + peintures multiples	Négatif	Négatif sur analyse

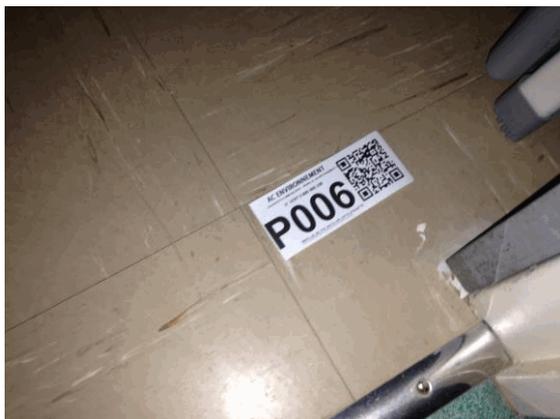
002NI001555 n°6 - 1 (P6)

Appartement n°105	Vol 3 (W.C.) - Vol 2 (Débaras 2)	Revêtement de sol	Ragréage	S19 - S20	Sondage et extension de la zone homogène du prélèvement P6	gris	002NI001555 n°6 - 1 - 002NI001555 n°6 - 2	P6	Matériau compact gris + peinture	Négatif	Négatif sur analyse

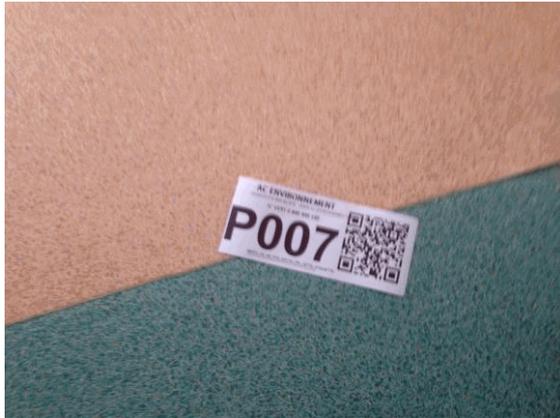
002NI001555 n°7 - 1 (P7)

P7	Revêtement de sol	Revêtement de sol	Colle polymère jaune + ragréage gris + ragréage rose + peinture - Rose -	Appartement n°105 - Vol 5 (Chambre 1)	
P8	Revêtement de mur	Revêtement de mur	Colle de carrelage (faïence) - Blanche 7*7 -	Appartement n°105 - Vol 4 (SDB)	
P9	Revêtement de mur	Revêtement de mur	Colle beige + peinture + carrelage - Blanche 7*7 -	Appartement n°105 - Vol 11 (Cuisine)	
P10	Parois verticales intérieures et enduits	Menuiseries	Matériau beige en vrac + peinture - Blanc -	Appartement n°105 - Vol 11 (Cuisine)	
P11	Parois verticales intérieures et enduits	Menuiseries	Matériau souple noir + peinture - Noir -	Appartement n°105 - Vol 11 (Cuisine)

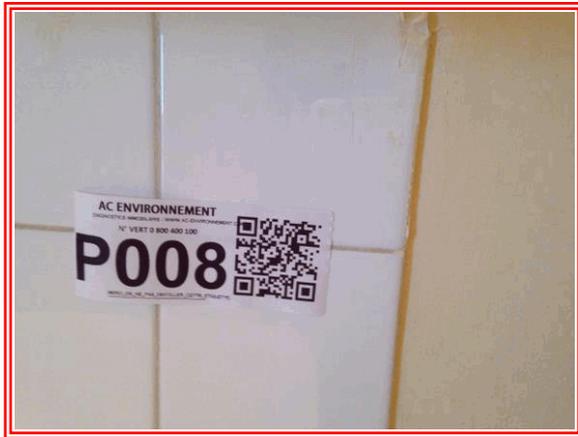
002NI001555 n°8 - 2 (P8)

Localisation	Catégorie	Composant	Partie de composant	Sur avis / réf pré.
Vol 10 (Séjour)	Parois verticales intérieures et enduits	Murs et cloisons	Jonction entre panneaux préfabriqués	S1
Vol 3 (W.C)	Parois verticales intérieures et enduits	Murs et cloisons	Jonction entre panneaux préfabriqués	S2
Vol 4 (SDB)	Revêtement de mur	Revêtement de mur	Colle de carrelage (faïence)	P8

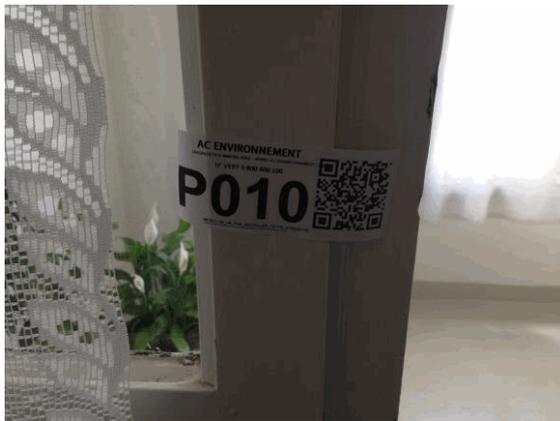
002NI001555 n°10 - 1 (P10)

Appartement n°105	Vol 11 (Cuisine)	Menuiseries	Mastic vitrier	P10	Réalisation d'un prélèvement	Blanc	002NI0015 55 n°10 - 1 - 002NI0015 55 n°10 - 2	P10	Matériau beige en vrac + peinture	Négatif	Négatif sur analyse
Appartement n°105	Vol 10 (Séjour)	Menuiseries	Mastic vitrier	S18	Sondage et extension de la zone homogène du prélèvement P10	Blanc	002NI0015 55 n°10 - 1 - 002NI0015 55 n°10 - 2	P10	Matériau beige en vrac + peinture	Négatif	Négatif sur analyse
Appartement n°105	Vol 11 (Cuisine)	Menuiseries	Joint d'étanchéité	P11	Réalisation d'un prélèvement	Noir	002NI0015 55 n°11 - 1 - 002NI0015 55 n°11 - 2	P11	Matériau souple noir + peinture	Négatif	Négatif sur analyse
Appartement n°105	Vol 10 (Séjour)	Menuiseries	Joint d'étanchéité	S21	Sondage et extension de la zone homogène du prélèvement P11	Noir	002NI0015 55 n°11 - 1 - 002NI0015 55 n°11 - 2	P11	Matériau souple noir + peinture	Négatif	Négatif sur analyse

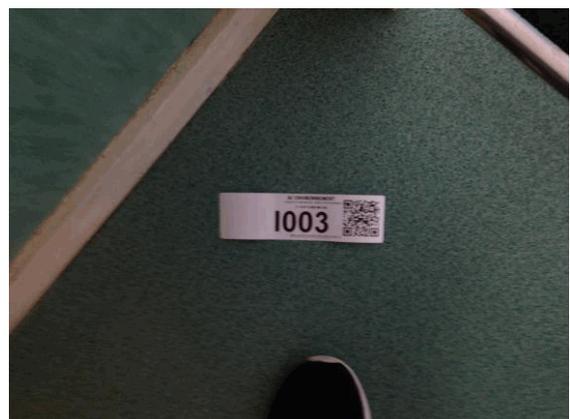
Appartement n°105	Vol 11 (Cuisine)	Revêtement de sol	Lés plastiques avec sous-couche	I3	Lino gris /vert + colle jaune		I3 - 1				Non prélevé a la demande du client
Appartement n°105	Vol 8 (Chambre 2)	Revêtement de sol	Moquettes avec sous-couche	I4	Grise		I4 - 1				Non prélevé a la demande du client
Appartement n°105	Vol 7 (Débaras 1)	Revêtement de sol	Dalles plastiques	P5	Réalisation d'un prélèvement	Beiges + cole jaune	002NI001555 n°5 - 1 - 002NI001555 n°5 - 2	P5	Revêtement souple rose	Négatif	Négatif sur analyse
Appartement n°105	Vol 3 (W.C.) - Vol 2 (Débaras 2)	Revêtement de sol	Dalles plastiques	S22 - S23	Sondage et extension de la zone homogène du prélèvement P5	Beiges + cole jaune	002NI001555 n°5 - 1 - 002NI001555 n°5 - 2	P5	Revêtement souple rose	Négatif	Négatif sur analyse
Appartement n°105	Vol 7 (Débaras 1)	Revêtement de sol	Ragréage	P6	Réalisation d'un prélèvement	gris	002NI001555 n°6 - 1 - 002NI001555 n°6 - 2	P6	Matériau compact gris + peinture	Négatif	Négatif sur analyse

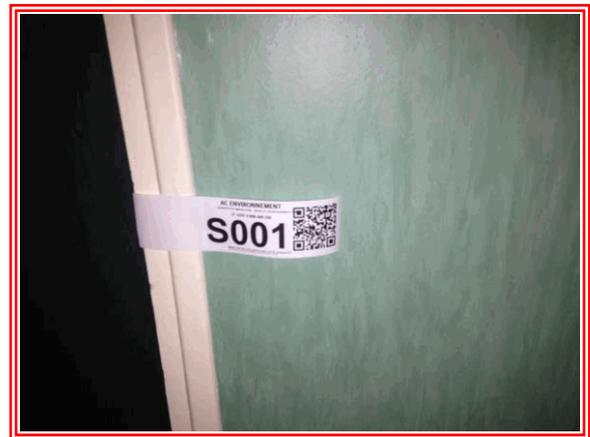
S1 - 1 (A1)

Appartement n°105	Vol 8 (Chambre 2)	Murs et cloisons	Jonction entre panneaux préfabriqués	S1	Sondage et extension de la zone homogène du sondage S1	Cloisons et doublages pièces sèches	S1 - 1				Présence sur document Prélèvement n°4 du dossier AC-ENVIRONNEMENT 002HD000939

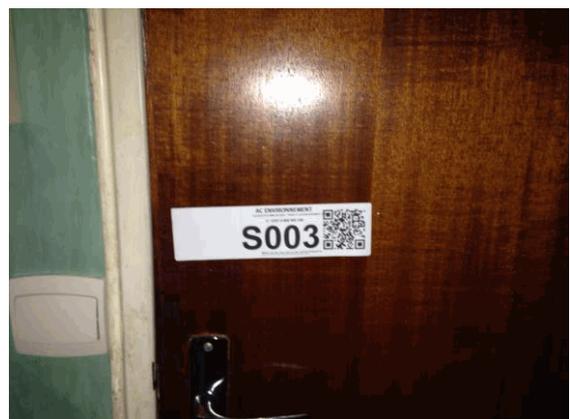
S3 - 1 (A3)

Appartement n°105	Vol 1 (Entrée)	Menuiseries	Joint d'étanchéité	S3	Noire		S3 - 1				Négatif sur document Prélèvement n°17 du dossier AC-ENVIRONNEMENT 0002HD000939
Appartement n°105	Vol 1 (Entrée)	Murs et cloisons	Enduit plâtre	P1	Réalisation d'un prélèvement	Porteurs pièces sèches	002NI001555 n°1 - 1 - 002NI001555 n°1 - 2	P1	Enduit plâtreux blanc en vrac + peinture + matériau gris en vrac	Négatif	Négatif sur analyse
