Rapport de mission de repérage des matériaux et produits contenant de l'amiante avant travaux

Adresse :	20 BD MILIANA LES ERABLES - LA MAILLARDIERE
CP - Ville :	53200 CHATEAU GONTIER
Référence client :	_00156000050000100117_
Date du repérage :	30/06/2017
Désignation :	Appartement n° 117 de type 3 situé au 02 ème étage

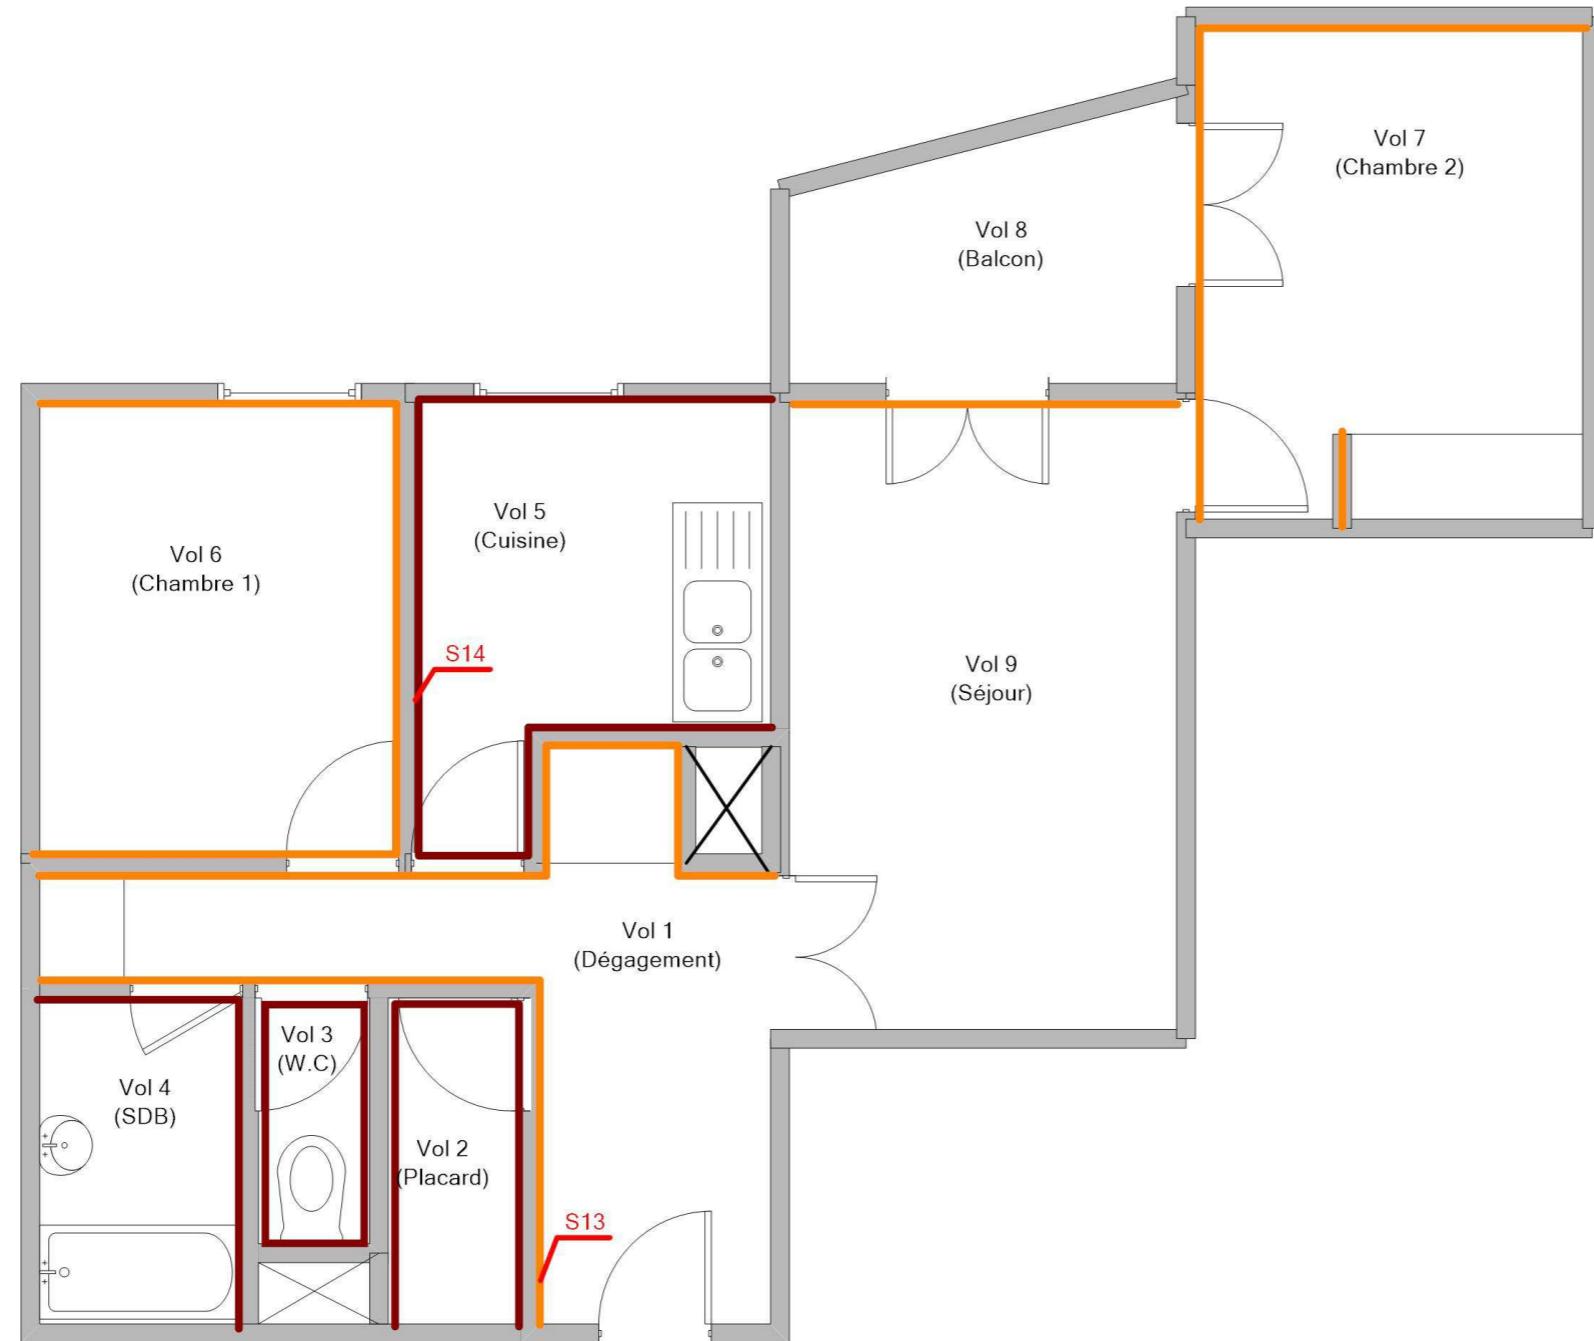
S13: Cloison et doublage placoplâtre pièces sèches
--	--

S14: Cloison et doublage placoplâtre pièces humides
--	---

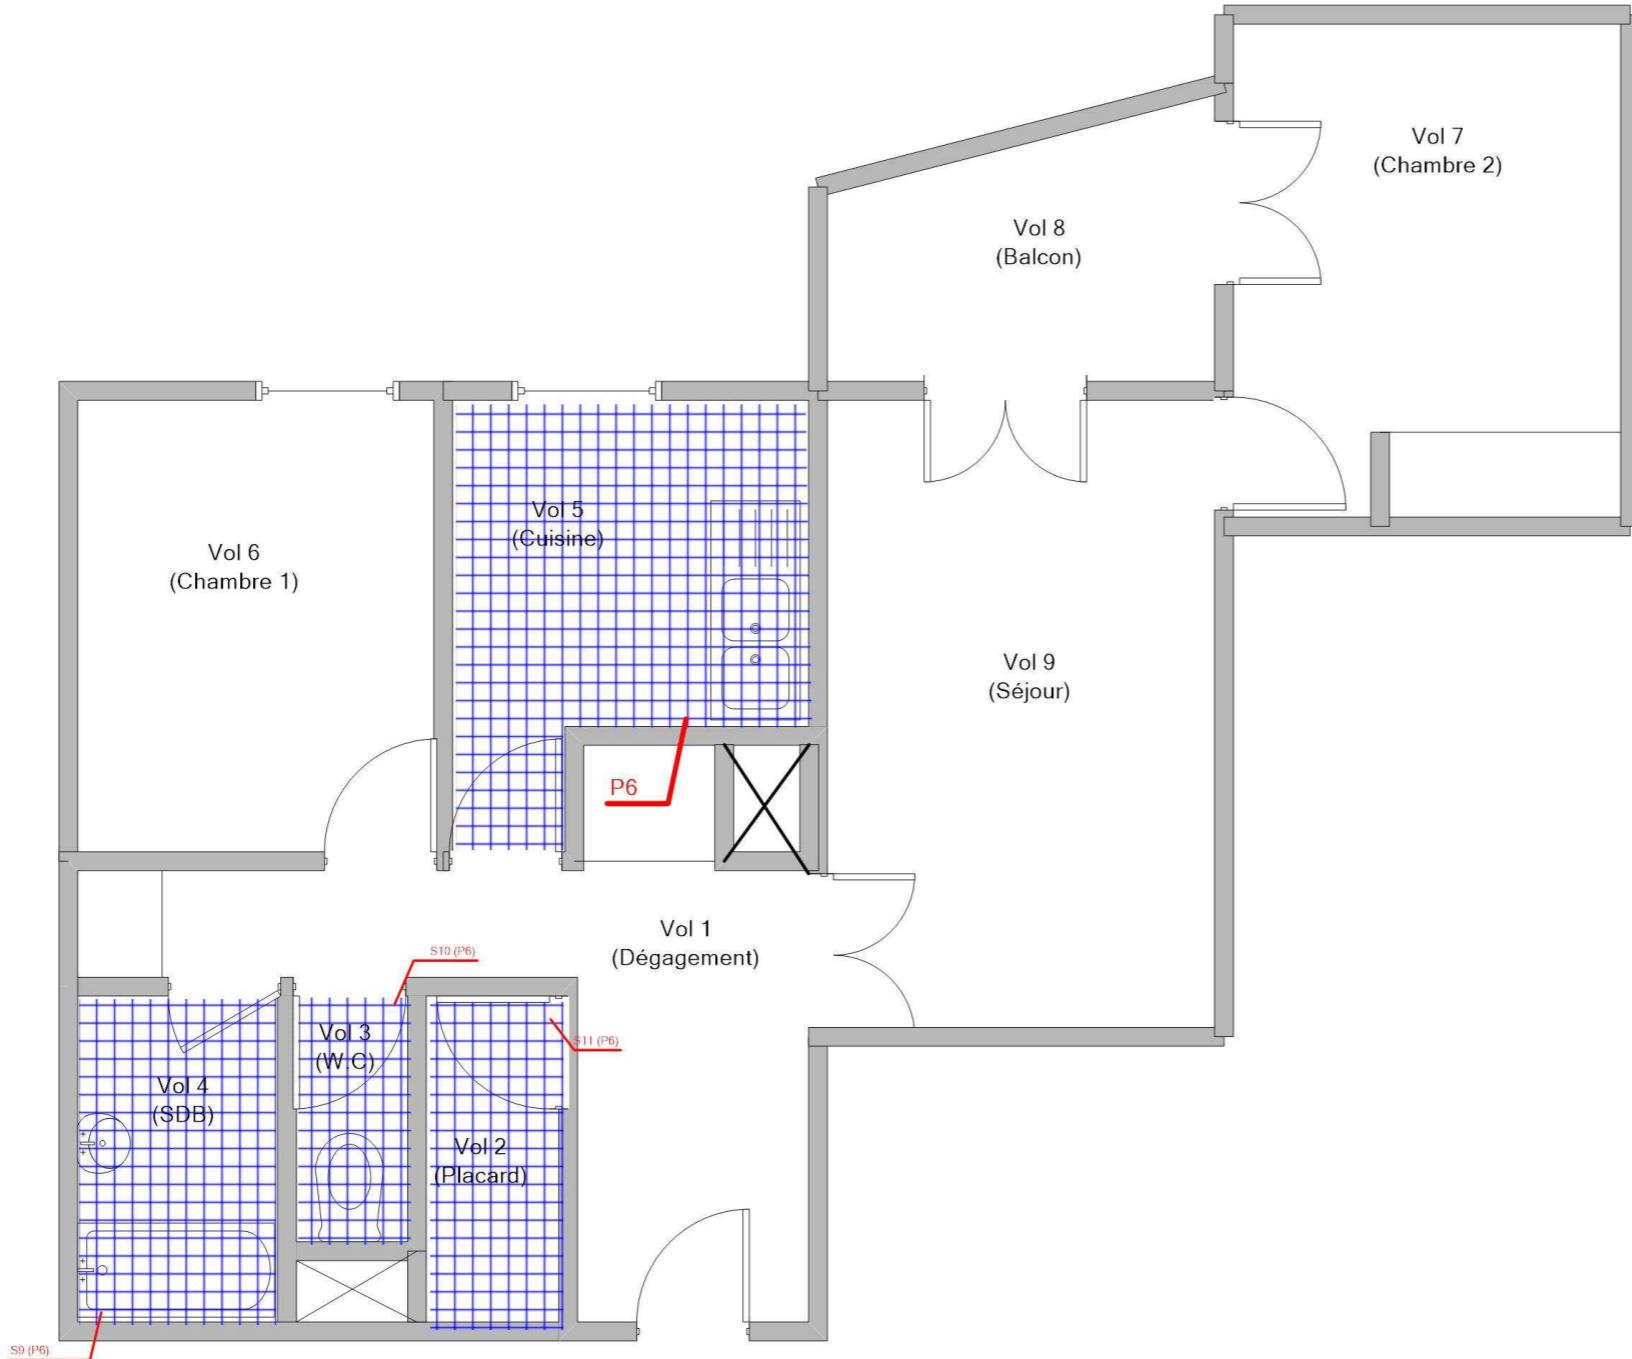
APPARTEMENT N°117 - MPCA PLAFOND ET FAUX-PLAFONDS

P6 : Enduit ciment et platreux (Plafond pièces humides)

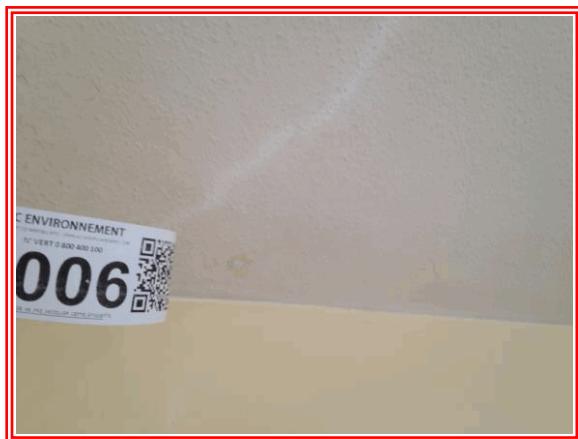
002HD001587 n°6 - 1 (P6)

Appartement n°117	Vol 4 (SDB)	Plafonds	Enduit ciment et platreux (Plafond pièces humides)	S9 (P6)	Sondage et extension de la zone homogène du prélèvement P6		002HD0015 87 n°6 - 1 - 002HD0015 87 n°6 - 2	P6	Enduit ciment et platreux (Plafond pièces humides)	Positif	Présence sur analyse
Appartement n°117	Vol 3 (W.C)	Plafonds	Enduit ciment et platreux (Plafond pièces humides)	S10 (P6)	Sondage et extension de la zone homogène du prélèvement P6		002HD0015 87 n°6 - 1 - 002HD0015 87 n°6 - 2	P6	Enduit ciment et platreux (Plafond pièces humides)	Positif	Présence sur analyse
Appartement n°117	Vol 2 (Placard)	Plafonds	Enduit ciment et platreux (Plafond pièces humides)	S11 (P6)	Sondage et extension de la zone homogène du prélèvement P6		002HD0015 87 n°6 - 1 - 002HD0015 87 n°6 - 2	P6	Enduit ciment et platreux (Plafond pièces humides)	Positif	Présence sur analyse

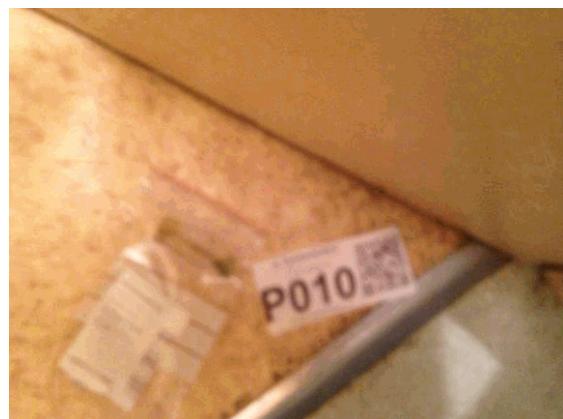
002HD001587 n°10 - 1 (P10)

Appartement n°117	Vol 2 (Placard)	Revêtement de sol	Dalles cassante beige avec colle jaune	P10	Réalisation d'un prélevement		002HD0015 87 n°10 - 1 - 002HD0015 87 n°10 - 2	P10	Revêtement souple beige + colle polymère jaune	Négatif	Négatif sur analyse
