Rapport de mission de repérage des matériaux et produits contenant de l'amiante avant travaux

Adresse :	24 BD MILIANA LES ORMES - LA MAILLARDIERE 3
CP - Ville :	53200 CHATEAU GONTIER
Référence client :	_0015800070000100175_
Date du repérage :	03/07/2017
Désignation :	Appartement n° 175 de type 2 situé au RDC

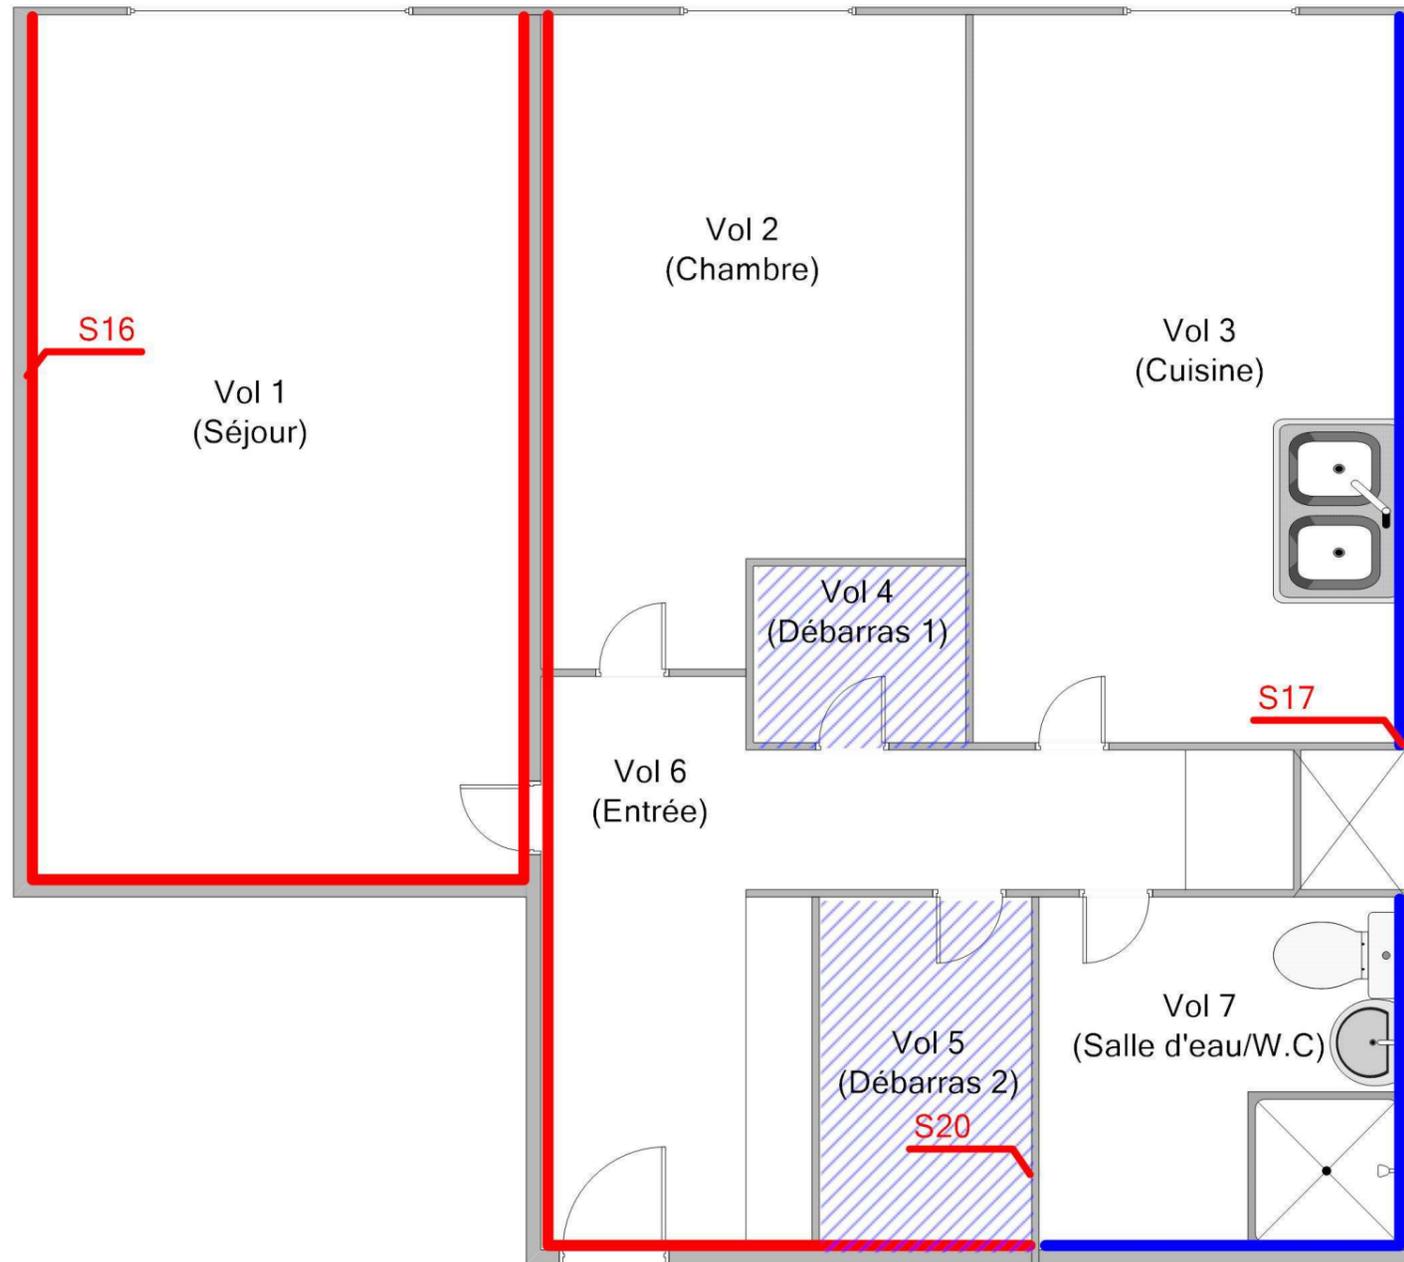
S16: Enduit plâtre (Porteur pièces sèches)
	S17: Enduit plâtre (Porteur pièces humides)
	S20: Dalles plastiques beiges

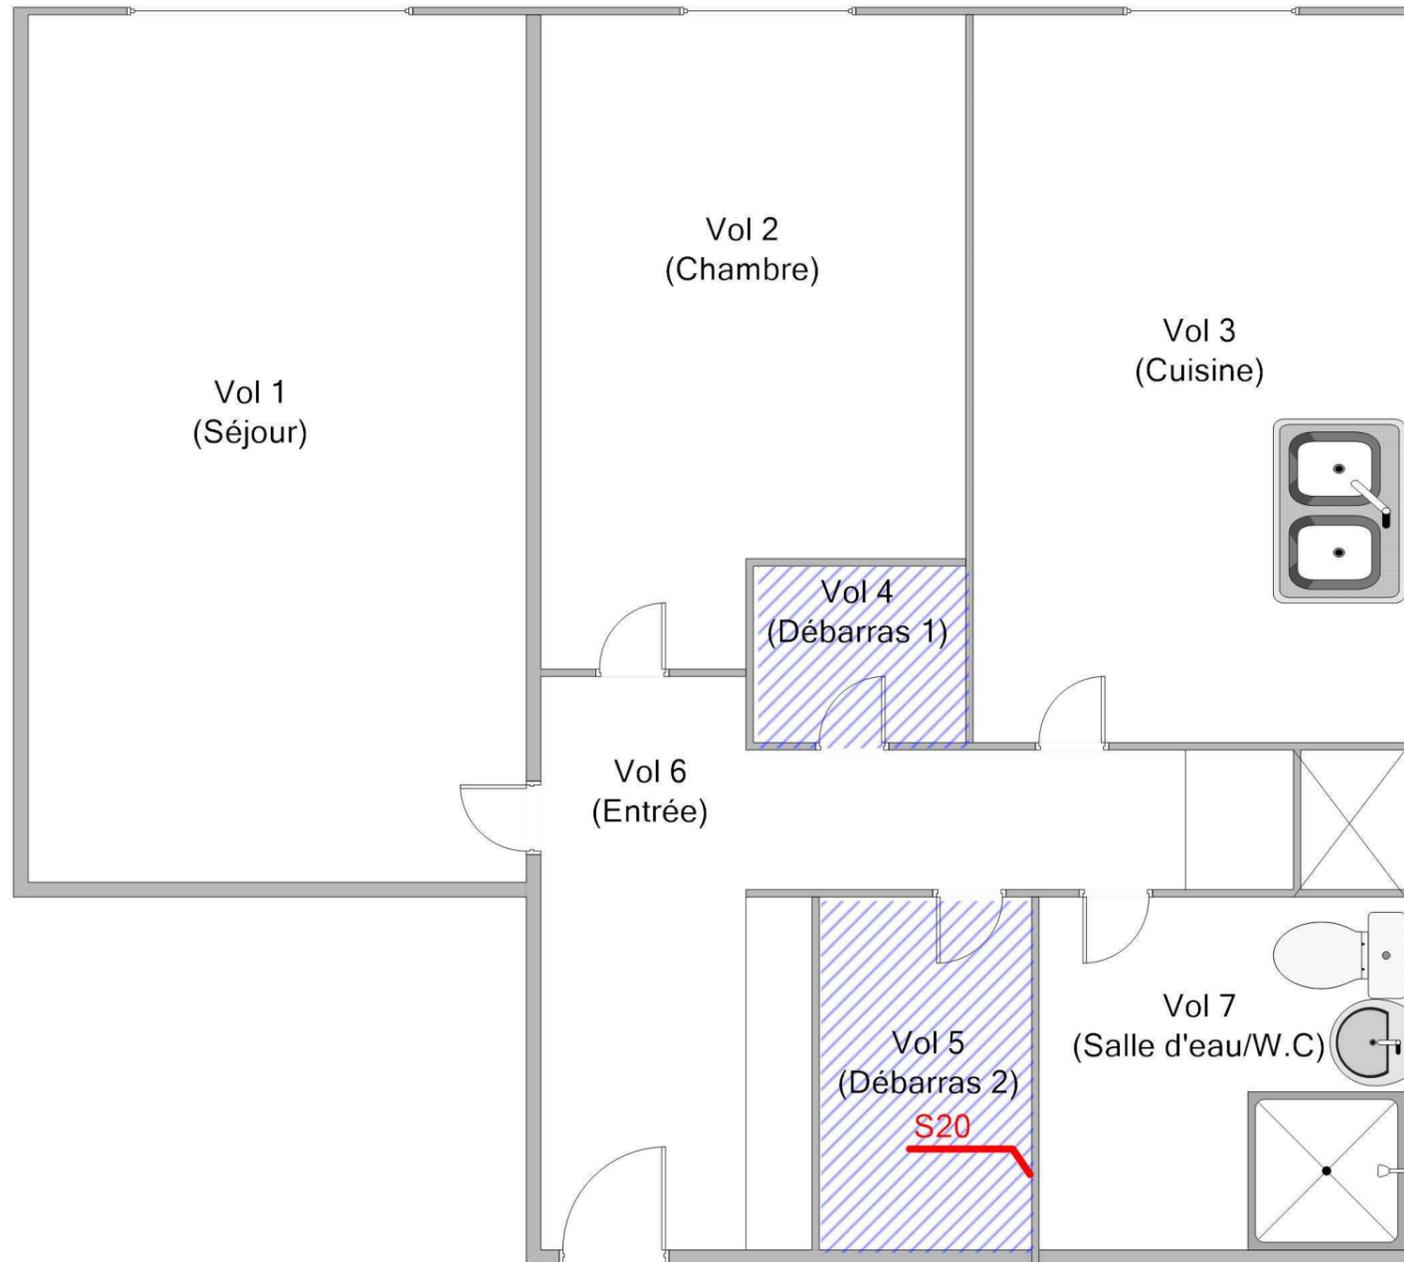
APPARTEMENT N°175 - MPCA REVÊTEMENT DE SOL

S20: Dalles plastiques beiges

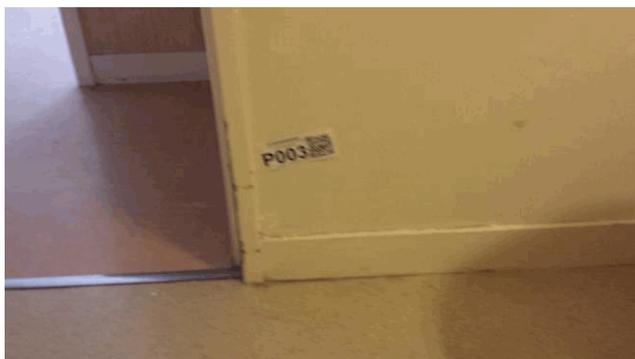
002NI001562 n°3 - 2 (P3)

Appartement n°175	Vol 7 (Salle d'eau/W.C)	Murs et cloisons	Jonction entre panneaux préfabriqués	P3	Réalisation d'un prélèvement	Cloisons et doublages pièces humides	002NI001562 n°3 - 1 - 002NI001562 n°3 - 2	P3	Matériau plâtreux blanc en vrac + peinture non séparable + carton non séparable	Négatif	Négatif sur analyse
Appartement n°175	Vol 3 (Cuisine)	Murs et cloisons	Jonction entre panneaux préfabriqués	S9	Sondage et extension de la zone homogène du prélèvement P3	Cloisons et doublages pièces humides	002NI001562 n°3 - 1 - 002NI001562 n°3 - 2	P3	Matériau plâtreux blanc en vrac + peinture non séparable + carton non séparable	Négatif	Négatif sur analyse
Appartement n°175	Vol 1 (Séjour)	Murs et cloisons	Enduit plâtre	S16	Réalisation d'un sondage	Porteurs pièces sèches	S16 - 1				Présence sur document Prélèvement n°11 du dossier AC-ENVIRONNEMENT 002OY000169

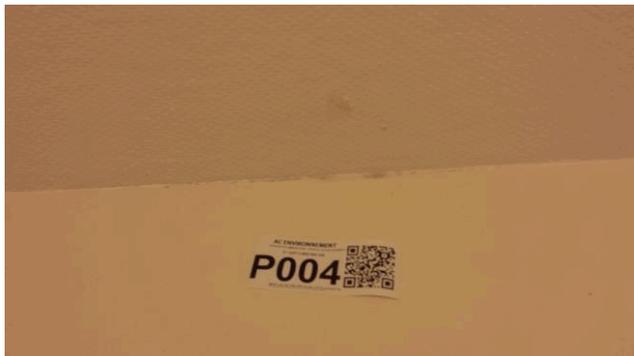
002NI001562 n°4 - 1 (P4)

Appartement n°175	Vol 3 (Cuisine)	Plafonds	Enduit ciment	S10	Sondage et extension de la zone homogène du prélèvement P4	Pièces humides	002NI0015 62 n°4 - 1 - 002NI0015 62 n°4 - 2	P4	Enduit plâtreux beige en vrac + peinture non séparable + matériau gris en vrac non séparable	Négatif	Négatif sur analyse

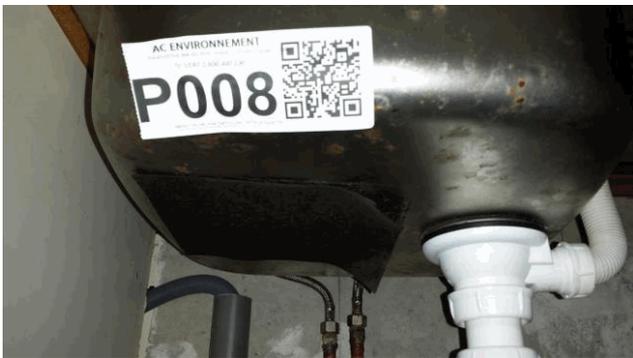
002NI001562 n°8 - 1 (P8)

Appartement n°175	Vol 3 (Cuisine)	Evier	Tampon bitumineux	P8	Réalisation d'un prélèvement	Noir	002NI001562 n°8 - 1 - 002NI001562 n°8 - 2	P8	Tampon bitumineux noir	Négatif	Négatif sur analyse

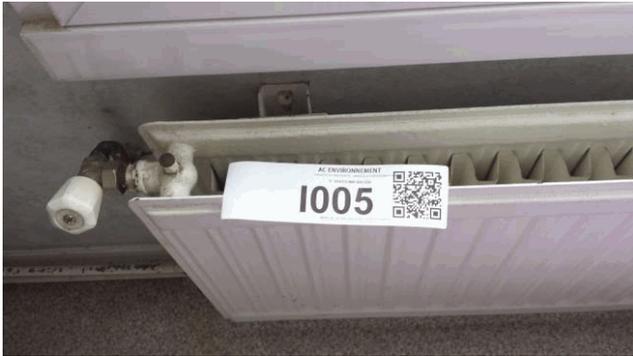
Plan	Localisation	Composant	Partie composant	Descriptif de l'action menée				Laboratoire			Conclusion
				Réf action	Observation	Précision loc.	Ref photo	Ref Prél.	Descriptif	Résultat	
Appartement n°175	Vol 3 (Cuisine)	Evier	Mastic étanchéité	I2	Blanc		I2 - 1				Non prélevé à la demande du client
Appartement n°175	Vol 7 (Salle d'eau/W.C)	Evier	Mastic étanchéité	I2	Blanc		I2 - 1				Non prélevé à la demande du client
Appartement n°175	Vol 1 (Séjour)	Radiateurs	Joints	I5	Filasse		I5 - 1				Non prélevé à la demande du client
Appartement n°175	Vol 2 (Chambre)	Radiateurs	Joints	I5	Filasse		I5 - 1				Non prélevé à la demande du client
Appartement n°175	Vol 3 (Cuisine)	Radiateurs	Joints	I5	Filasse		I5 - 1				Non prélevé à la demande du client
Appartement n°175	Vol 6 (Entrée)	Radiateurs	Joints	I5	Filasse		I5 - 1				Non prélevé à la demande du client
Appartement n°175	Vol 7 (Salle d'eau/W.C)	Radiateurs	Joints	I5	Filasse		I5 - 1				Non prélevé à la demande du client

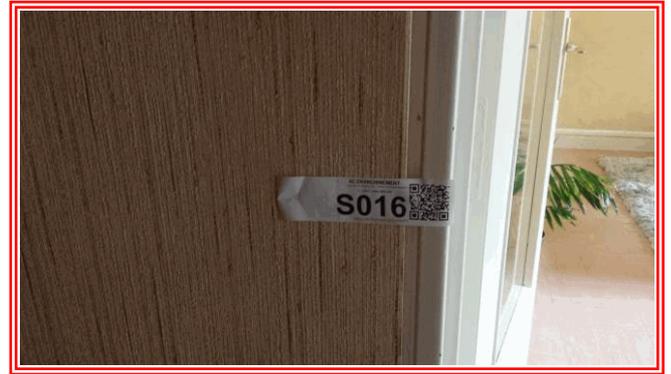
Localisation	Catégorie	Composant	Partie de composant	Sur avis / réf pré.
Vol 1 (Séjour)	Parois verticales intérieures et enduits	Murs et cloisons	Enduit plâtre	S16
Vol 3 (Cuisine)	Parois verticales intérieures et enduits	Murs et cloisons	Enduit plâtre	S17
Vol 5 (Débaras 2)	Revêtement de sol	Revêtement de sol	Dalles plastiques	S20

Appartement n°175 - Vol 1 (Séjour)	I5
S16 - 1 (A16)	Appartement n°175 - Vol 1 (Séjour)	Présence sur présentation de documents
S17 - 1 (A17)	Appartement n°175 - Vol 3 (Cuisine)	Présence sur présentation de documents
S18 - 1 (A18)	Appartement n°175 - Vol 6 (Entrée)	Absence sur présentation de documents
S19 - 2 (A19)	Appartement n°175 - Vol 6 (Entrée)	Absence sur présentation de documents
002NI001562 n°11 - 1 (A19)	Appartement n°175 - Vol 6 (Entrée)	Absence sur présentation de documents
S20 - 2 (A20)	Appartement n°175 - Vol 5 (Débarras 2)	Présence sur présentation de documents

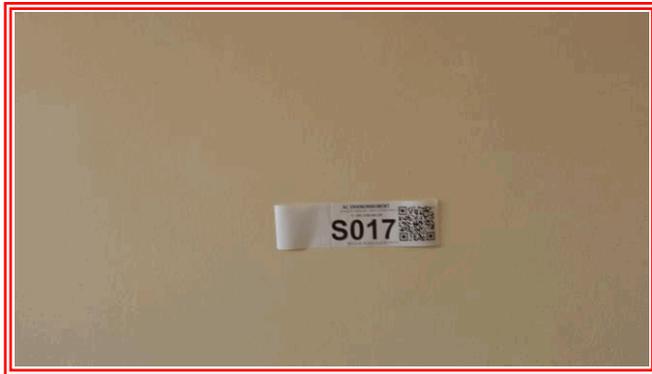
S17 - 1 (A17)

Appartement n°175	Vol 7 (Salle d'eau/W.C)	Murs et cloisons	Enduit plâtre	S17	Sondage et extension de la zone homogène du sondage S17	Porteurs pièces humides	S17 - 1			Présence sur document Prélèvement n°7 du dossier AC-ENVIRONNEMENT 002OY000169
