Rapport de mission de repérage des matériaux et produits contenant de l'amiante avant travaux

Adresse :	24 BD MILIANA LES ORMES - LA MAILLARDIERE 3
CP - Ville :	53200 CHATEAU GONTIER
Référence client :	_0015800070000100209_
Date du repérage :	08/12/2016
Désignation :	Appartement n° 209 de type 2 situé au 05 ème étage

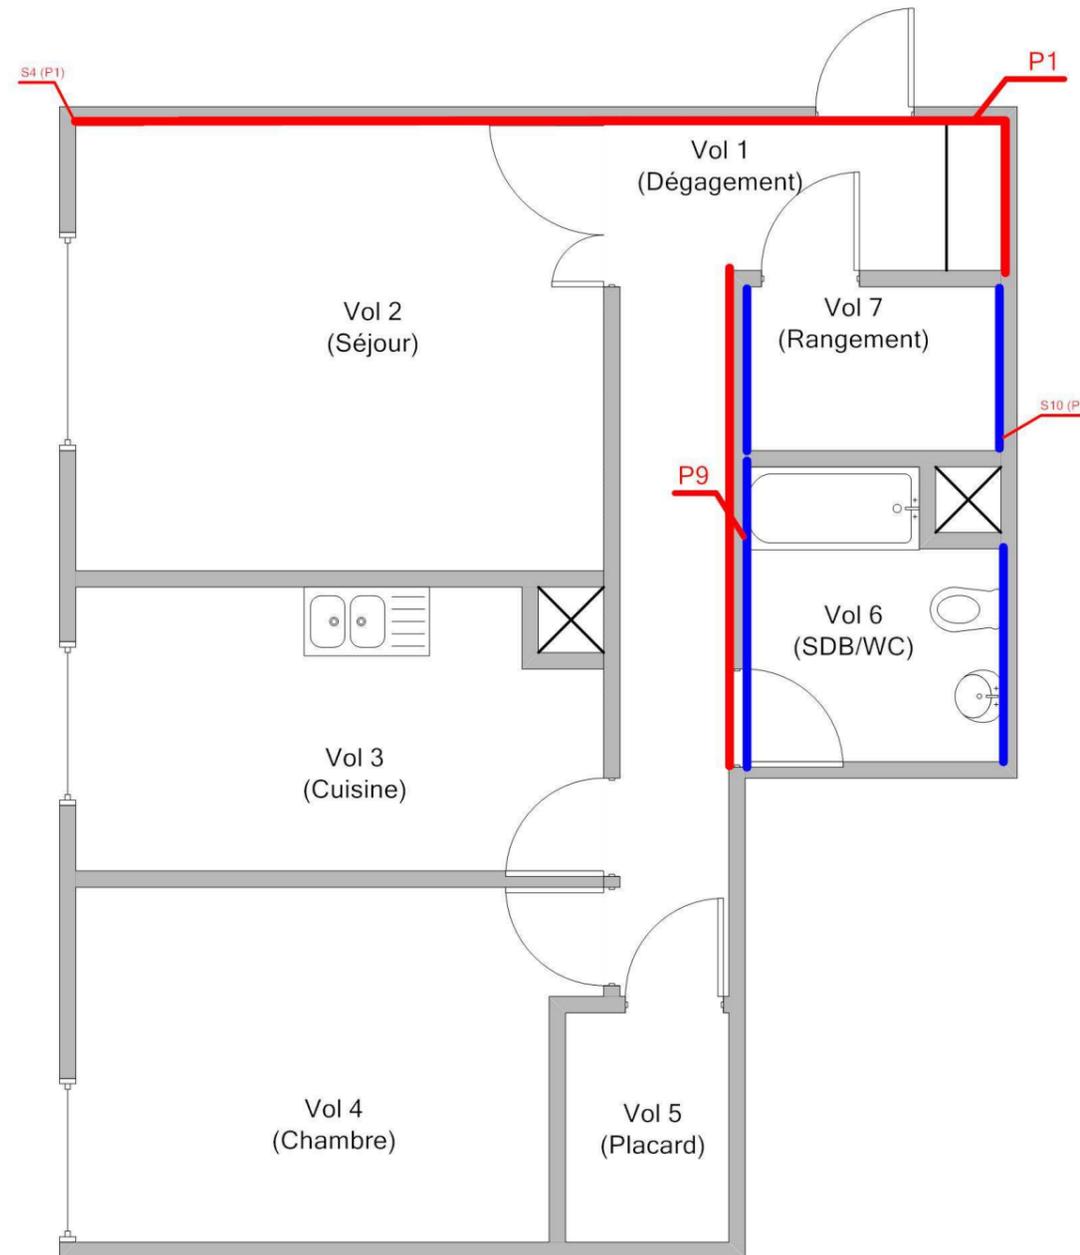
LGT 209 - MPCA PAROIS VERTICALES INTÉRIEURES ET ENDUITS

P1 : Enduit plâtre porteurs pièces sèches

P9 : Enduit plâtre porteurs pièces humides

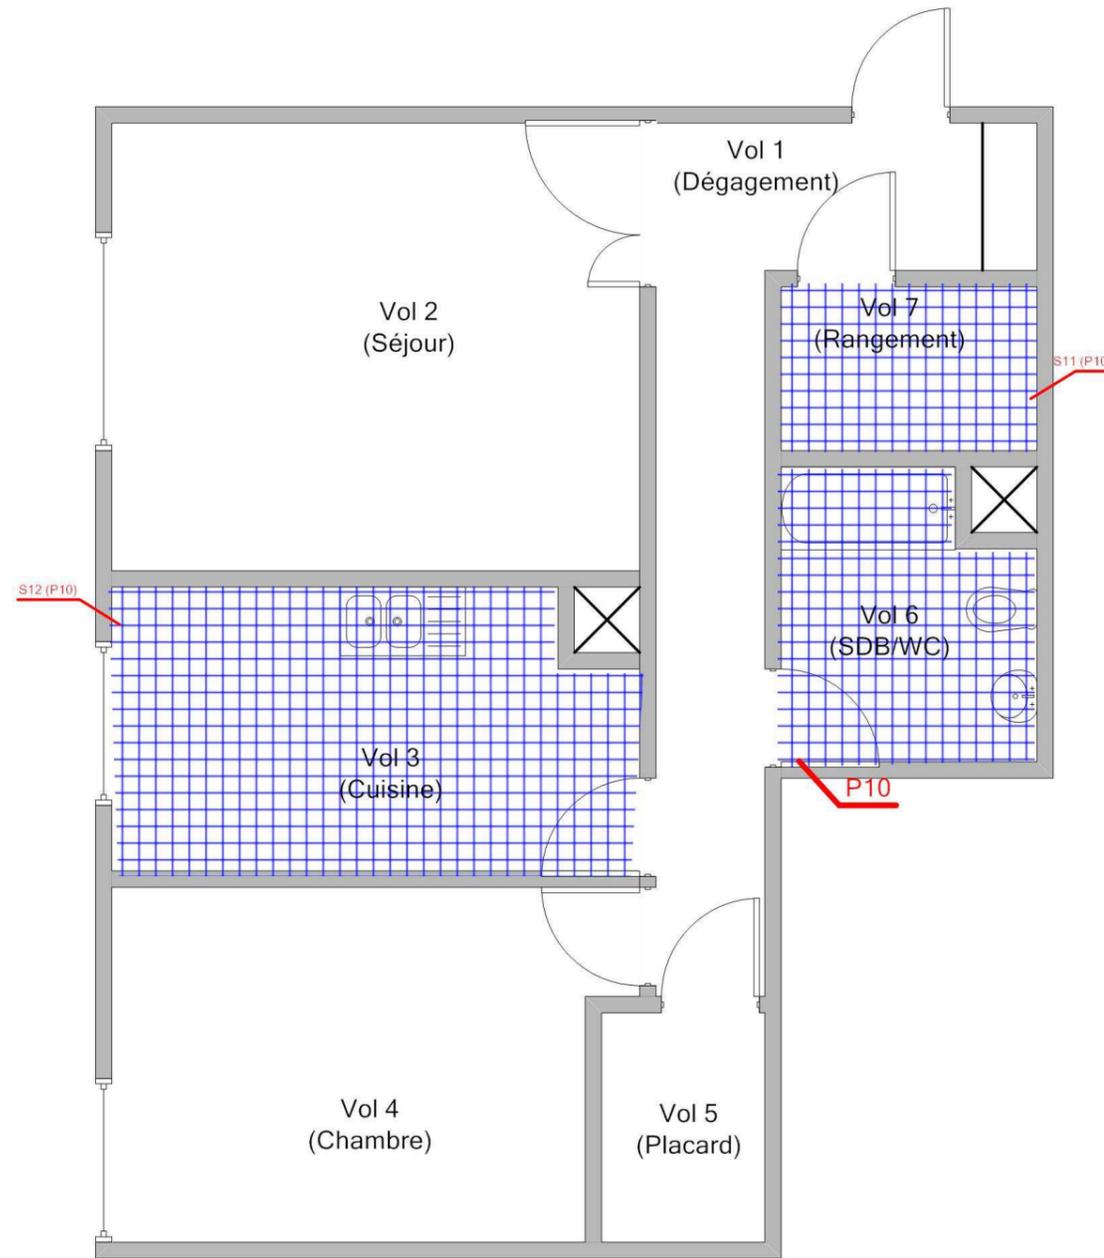
P10 : Enduit plâtre plafonds pièces humides
--	---

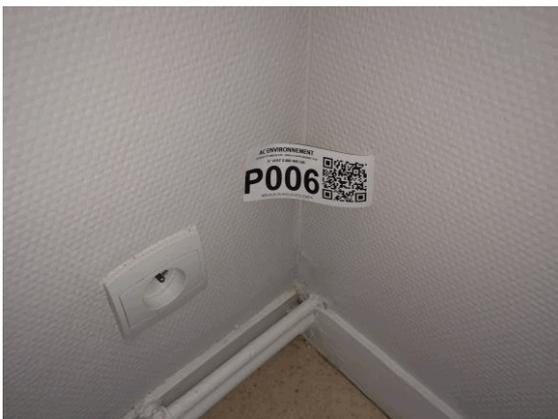
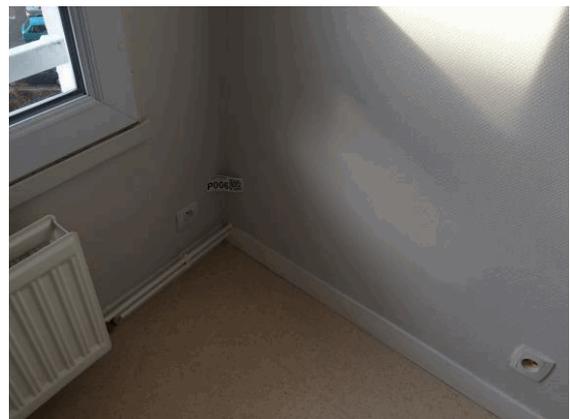
002OY000286 n°6 - 1 (P6)

Igt 209	Vol 3 (Cuisine)	Murs et cloisons	Jonction entre panneaux préfabriqués	P6	Réalisation d'un prélèvement	cloisons placoplâtre pièces humides	002OY000 286 n°6 - 1 - 002OY000 286 n°6 - 2	P6	Matériau plâtreux blanc avec couche cartonnée + papier non séparable + peinture non séparable	Négatif	Négatif sur analyse
Igt 209	Vol 6 (SDB/WC) - Vol 7 (Rangement)	Murs et cloisons	Jonction entre panneaux préfabriqués	S8 - S9	Sondage et extension de la zone homogène du prélèvement P6	cloisons placoplâtre pièces humides	002OY000 286 n°6 - 1 - 002OY000 286 n°6 - 2	P6	Matériau plâtreux blanc avec couche cartonnée + papier non séparable + peinture non séparable	Négatif	Négatif sur analyse
Igt 209	Vol 6 (SDB/WC)	Murs et cloisons	Enduit plâtre	P9	Réalisation d'un prélèvement	porteur pièces humides	002OY000 286 n°9 - 1 - 002OY000 286 n°9 - 2	P9	Enduit beige en vrac non séparable + matériau gris en vrac non séparable	Positif	Présence sur analyse

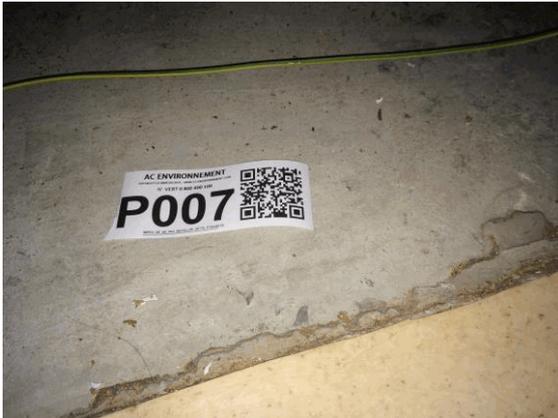
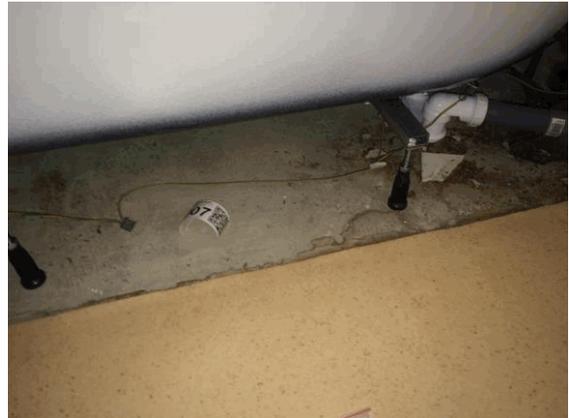
002OY000286 n°7 - 1 (P7)

Igt 209	Vol 6 (SDB/WC)	Revêtement de sol	Ragréage	P7	Réalisation d'un prélèvement	gris pièces humides	002OY000 286 n°7 - 1 - 002OY000 286 n°7 - 2	P7	Peinture en vrac non séparable + ragréage gris en vrac hétérogène	Négatif	Négatif sur analyse
Igt 209	Vol 5 (Placard)	Revêtement de sol	Colles de revêtement de sol	P13	Réalisation d'un prélèvement	colle noire	002OY000 286 n°13 - 1 - 002OY000 286 n°13 - 2	P13	Colle bitumineuse noire en faible quantité + ragréage gris + peinture non séparable	Positif	Présence sur analyse
Igt 209	Vol 1 (Dégagement)	Revêtement de sol	Colles de revêtement de sol	S21 (P13)	Sondage et extension de la zone homogène du prélèvement P13	colle noire	002OY000 286 n°13 - 1 - 002OY000 286 n°13 - 2	P13	Colle bitumineuse noire en faible quantité + ragréage gris + peinture non séparable	Positif	Présence sur analyse
Igt 209	Vol 7 (Rangement)	Revêtement de sol	Colles de revêtement de sol	S22 (P13)	Sondage et extension de la zone homogène du prélèvement P13	colle noire	002OY000 286 n°13 - 1 - 002OY000 286 n°13 - 2	P13	Colle bitumineuse noire en faible quantité + ragréage gris + peinture non séparable	Positif	Présence sur analyse

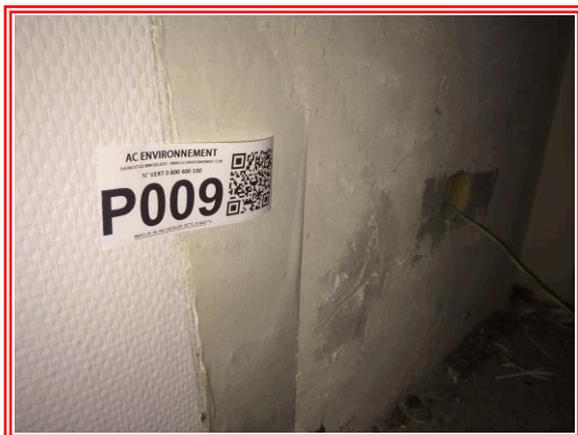
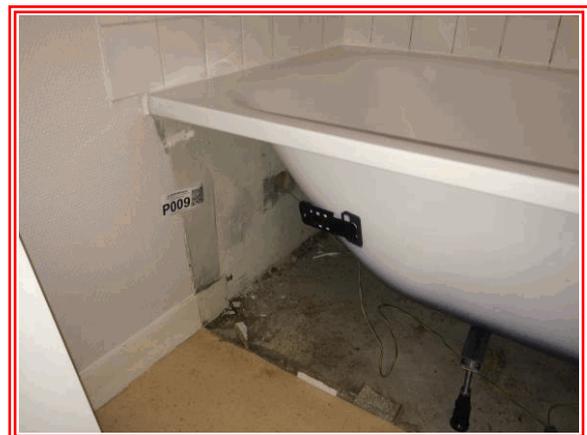
002OY000286 n°9 - 1 (P9)

Igt 209	Vol 6 (SDB/WC)	Murs et cloisons	Enduit plâtre	P9	Sondage et extension de la zone homogène du prélèvement P9	porteur pièces humides	002OY000 286 n°9 - 1 - 002OY000 286 n°9 - 2	P9	Enduit beige en vrac non séparable + matériau gris en vrac non séparable	Positif	Présence sur analyse

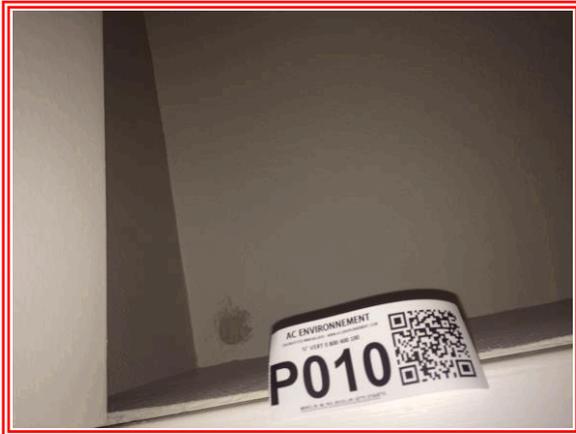
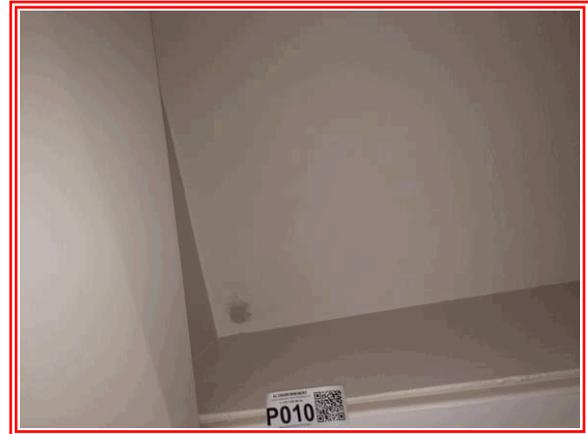
002OY000286 n°10 - 1 (P10)

Plan	Localisation	Composant	Partie composant	Descriptif de l'action menée				Laboratoire			Conclusion
				Réf action	Observation	Précision loc.	Ref photo	Ref Prél.	Descriptif	Résultat	
Igt 209	Vol 6 (SDB/WC)	Plafonds	Enduit plâtre	P10	Réalisation d'un prélèvement	plafonds gouttelés pièces humides	002OY000 286 n°10 - 1 - 002OY000 286 n°10 - 2	P10	Enduit plâtreux blanc en vrac + peinture non séparable	Positif	Présence sur analyse
Igt 209	Vol 7 (Rangement)	Plafonds	Enduit plâtre	S11 (P10)	Sondage et extension de la zone homogène du prélèvement P10	plafonds gouttelés pièces humides	002OY000 286 n°10 - 1 - 002OY000 286 n°10 - 2	P10	Enduit plâtreux blanc en vrac + peinture non séparable	Positif	Présence sur analyse

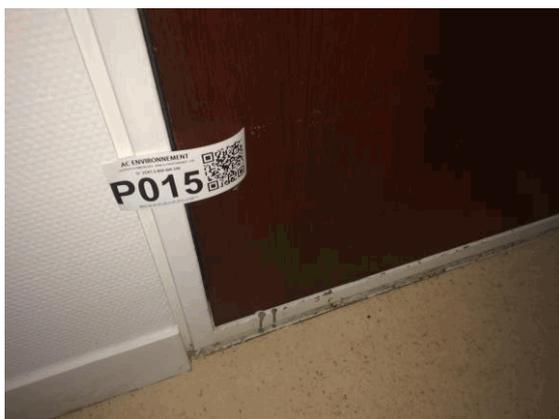
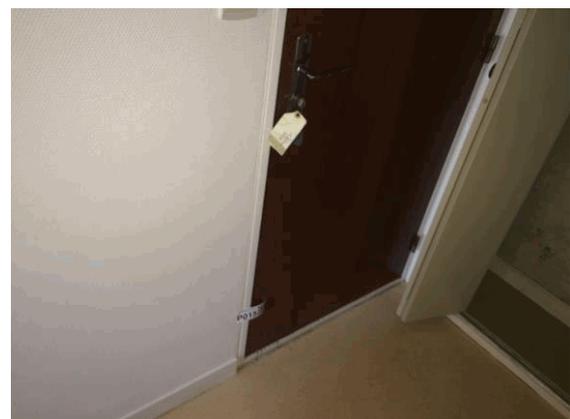
002OY000286 n°15 - 1 (P15)

Igt 209	Vol 1 (Dépagement)	Porte d'entrée	Joint d'étanchéité noir	P15	Réalisation d'un prélèvement		002OY000 286 n°15 - 1 - 002OY000 286 n°15 - 2	P15	Matériau souple noir avec poussières + peinture en faible quantité non séparable	Négatif	Négatif sur analyse
Igt 209	Vol 3 (Cuisine)	Menuiseries	menuiseries pvc4/16/4	I3			I3 - 1				Aucun prélèvement réalisé à la demande du client sur les menuiseries PVC

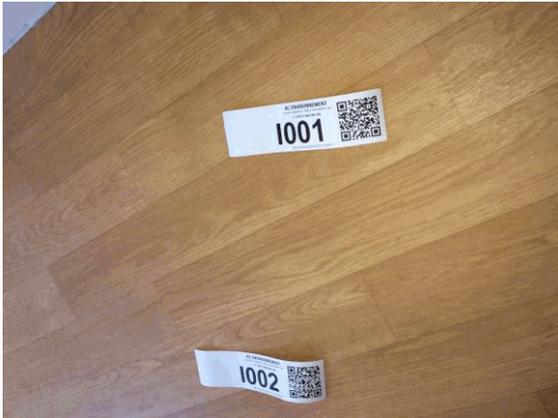
Igt 209	Vol 2 (Séjour)	Revêtement de sol	Lés plastiques avec sous-couche	I1	linoléum visibles non d'origine +colle jaune		I1 - 1 - I1 - 2 - I1 - 3				Aucun prélèvement réalisé à la demande du client sur les revêtements de sols non d'origines.
Igt 209	Vol 1 (Dégagement)	Revêtement de sol	Lés plastiques avec sous-couche	I1	linoléum visibles non d'origine +colle jaune		I1 - 1 - I1 - 2 - I1 - 3				Aucun prélèvement réalisé à la demande du client sur les revêtements de sols non d'origines.

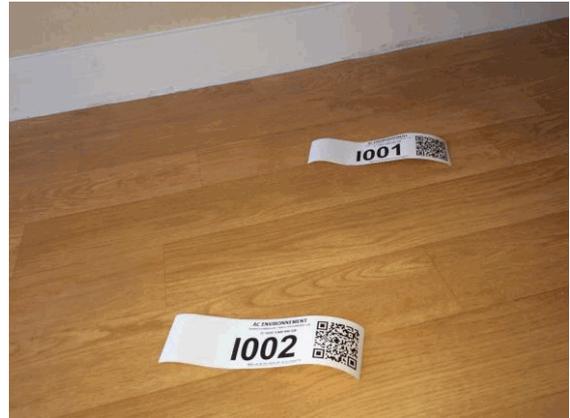
Igt 209	Vol 2 (Séjour)	Revêtement de sol	Ragréage gris non d'origine	I2	sous revêtement de sol visibles (linoléum)		I2 - 1				Aucun prélèvement réalisé à la demande du client sur les revêtements de sols non d'origines.
