Rapport de mission de repérage des matériaux et produits contenant de l'amiante avant travaux

Adresse :	LA MAILLARDIERE
CP - Ville :	53200 CHATEAU GONTIER
Référence client :	_0015800007_
Date du repérage :	21/09/2016
Désignation :	Bâtiment composé de 1 cage et de 5 étages

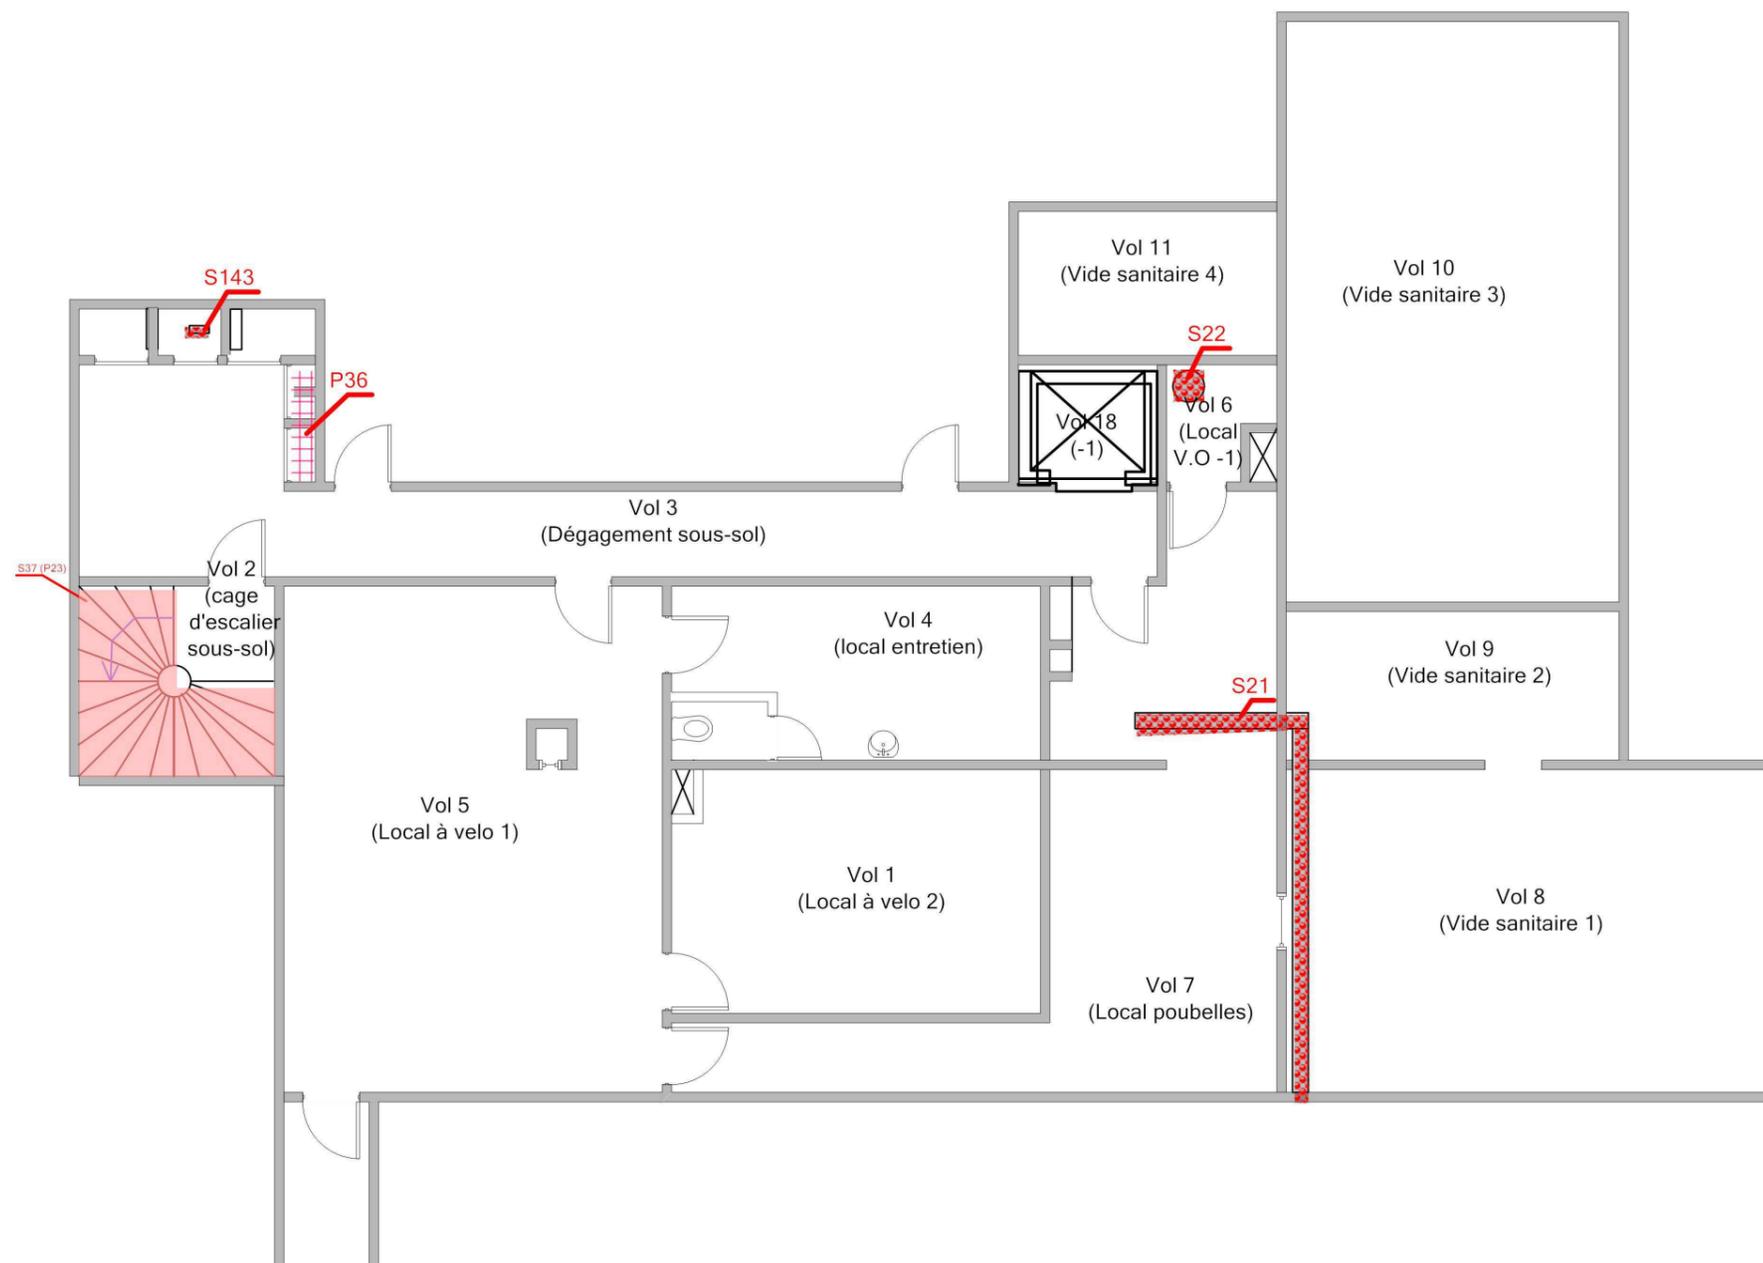
SOUS-SOL - MPCA TOUTES CATÉGORIES CONFONDUES

S21: Conduit en fibres-ciment
	S143: Manchon fibres ciment
	P36 : Panneaux vissés (Fibrociment gris avec fibres visibles)
	P23 : Enduits ciment gris (contre-marche)
	S22: Conduit en fibres-ciment

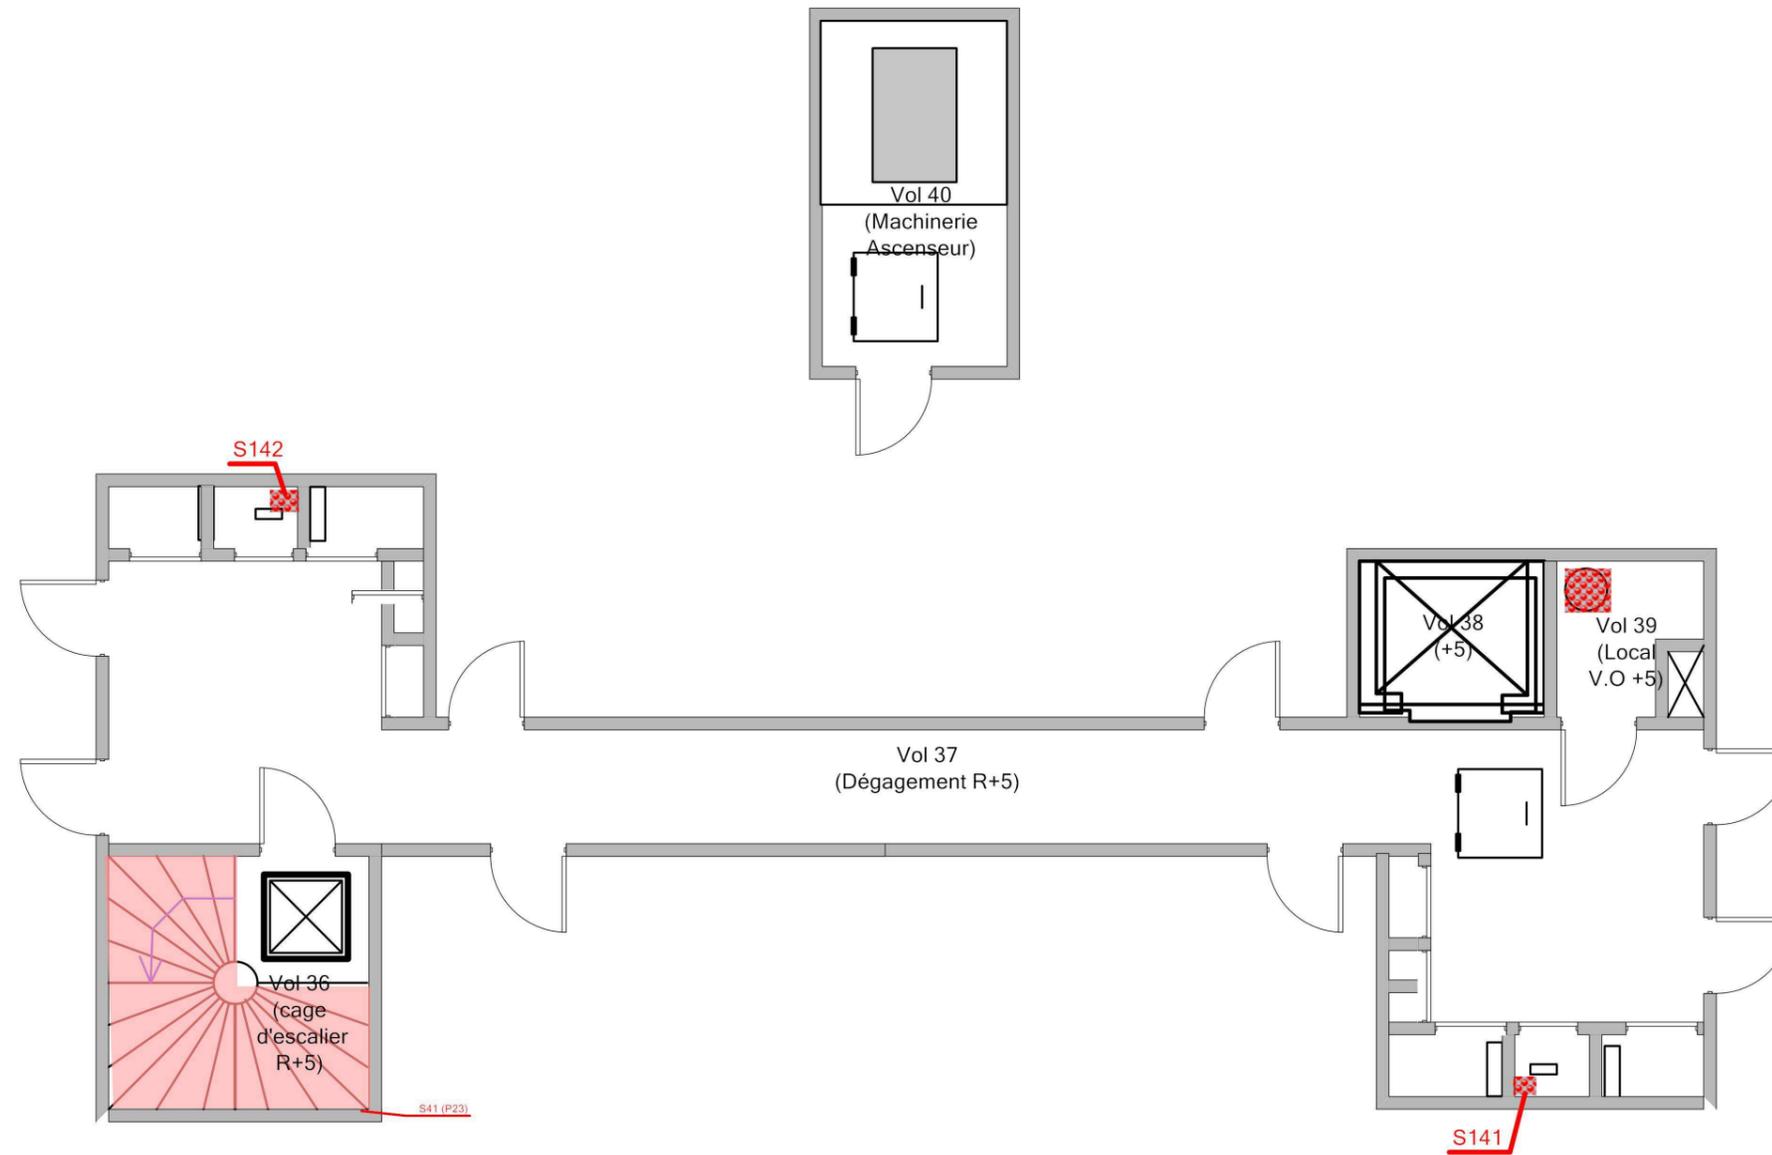
R+5 & MACHINERIE - MPCA TOUTES CATÉGORIES CONFONDUES

S142: Conduit en fibres-ciment
	P23 : Enduits ciment gris (contre-marche)
	S22: Conduit en fibres-ciment
	S141: Conduit en fibres-ciment

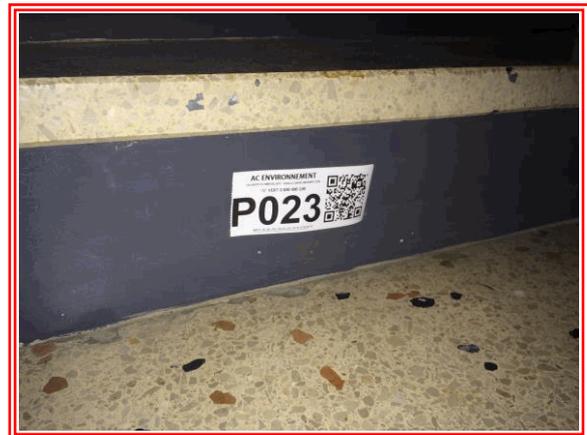
002OY000172 n°23 - 1 (P23)

Localisation	Catégorie	Composant	Partie de composant	Sur avis / réf pré.
Vol 7 (Local poubelles)	Conduits, canalisations et équipements	Conduit fluide non identifié	Conduit en fibres-ciment	S21
Vol 6 (Local V.O -1)	Conduits, canalisations et équipements	Vide ordure	Conduit en fibres-ciment	S22
Vol 16 (cage d'escalier RDC)	Parois verticales intérieures et enduits	Cloisons légères ou préfabriquées	Enduits ciment	P23
Vol 2 (cage d'escalier sous-sol)	Parois verticales intérieures et enduits	Cloisons légères ou préfabriquées	Enduits ciment	P23
Vol 19 (cage d'escalier R+1)	Parois verticales intérieures et enduits	Cloisons légères ou préfabriquées	Enduits ciment	P23
Vol 24 (cage d'escalier R+2)	Parois verticales intérieures et enduits	Cloisons légères ou préfabriquées	Enduits ciment	P23
Vol 32 (cage d'escalier R+4)	Parois verticales intérieures et enduits	Cloisons légères ou préfabriquées	Enduits ciment	P23

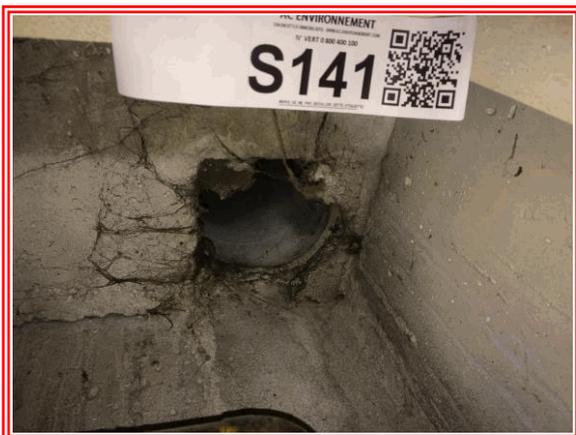
S141 - 1 (A141)

Vol 28 (cage d'escalier R+3)	Parois verticales intérieures et enduits	Cloisons légères ou préfabriquées	Enduits ciment	P23
Vol 36 (cage d'escalier R+5)	Parois verticales intérieures et enduits	Cloisons légères ou préfabriquées	Enduits ciment	P23
Vol 3 (Dégagement sous-sol)	Plafond et faux-plafonds	Plafonds	Panneaux vissés	P36
Vol 14 (Dégagement RDC)	Plafond et faux-plafonds	Plafonds	Panneaux vissés	P36
Vol 25 (Dégagement R+2)	Plafond et faux-plafonds	Plafonds	Panneaux vissés	P36
Vol 20 (Dégagement R+1)	Plafond et faux-plafonds	Plafonds	Panneaux vissés	P36
Vol 29 (Dégagement R+3)	Plafond et faux-plafonds	Plafonds	Panneaux vissés	P36
Vol 33 (Dégagement R+4)	Plafond et faux-plafonds	Plafonds	Panneaux vissés	P36
Vol 37 (Dégagement R+5)	Conduits, canalisations et équipements	Conduit air	Conduit en fibres-ciment	S141
Vol 37 (Dégagement R+5)	Conduits, canalisations et équipements	Conduit air	Conduit en fibres-ciment	S142

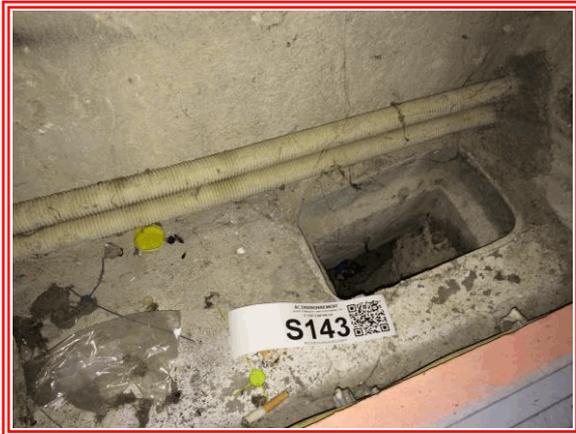
S143 - 1 (A143)

Vol 3 (Dégagement sous-sol)	Conduits, canalisations et équipements	Conduit air	Manchon fibres ciment	S143
Vol 41 (Toiture terrasse)	Toiture et étanchéité	Eléments ponctuels	Mitron	S144
Vol 41 (Toiture terrasse)	Conduits, canalisations et équipements	Vide ordure	Conduit en fibres-ciment	S145
Vol 41 (Toiture terrasse)	Toiture et étanchéité	Eléments ponctuels	Mitron	S146

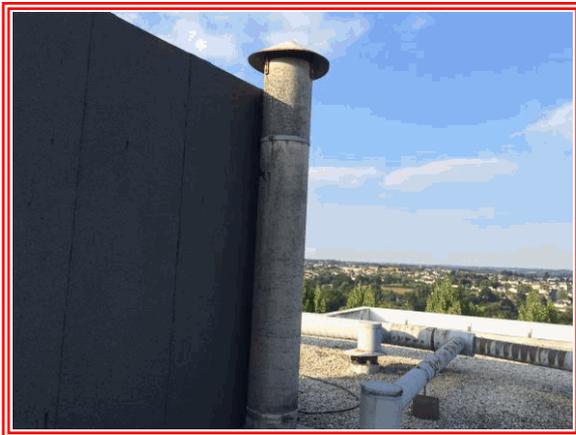
S145 - 1 (A145)

Plan	Localisation	Composant	Partie composant	Descriptif de l'action menée				Laboratoire			Conclusion
				Réf action	Observation	Précision loc.	Ref photo	Ref Prél.	Descriptif	Résultat	
R+5 & Machinerie	Vol 37 (Dégagement R+5)	Conduit air	Conduit en fibres-ciment	S142	Réalisation d'un sondage	scellé dans plafonds gaine tech. gaz	S142 - 1				Présence sur jugement personnel de l'opérateur de repérage
sous-sol	Vol 3 (Dégagement sous-sol)	Conduit air	Manchon fibres ciment	S143	Réalisation d'un sondage	scellé dans dalle gaine tech. gaz	S143 - 1				Présence sur marquage
MASSE & TOITURE	Vol 41 (Toiture terrasse)	Vide ordure	Conduit en fibres-ciment	S145	Réalisation d'un sondage		S145 - 1				Présence sur document
