Rapport de mission de repérage des matériaux et produits contenant de l'amiante avant travaux

Adresse :	36 RUE JULES RENARD - LA MAILLARDIERE
CP - Ville :	53200 CHATEAU GONTIER
Référence client :	_00159000080000100218_
Date du repérage :	04/07/2017
Désignation :	Appartement n° 218 de type 2 situé au RDC

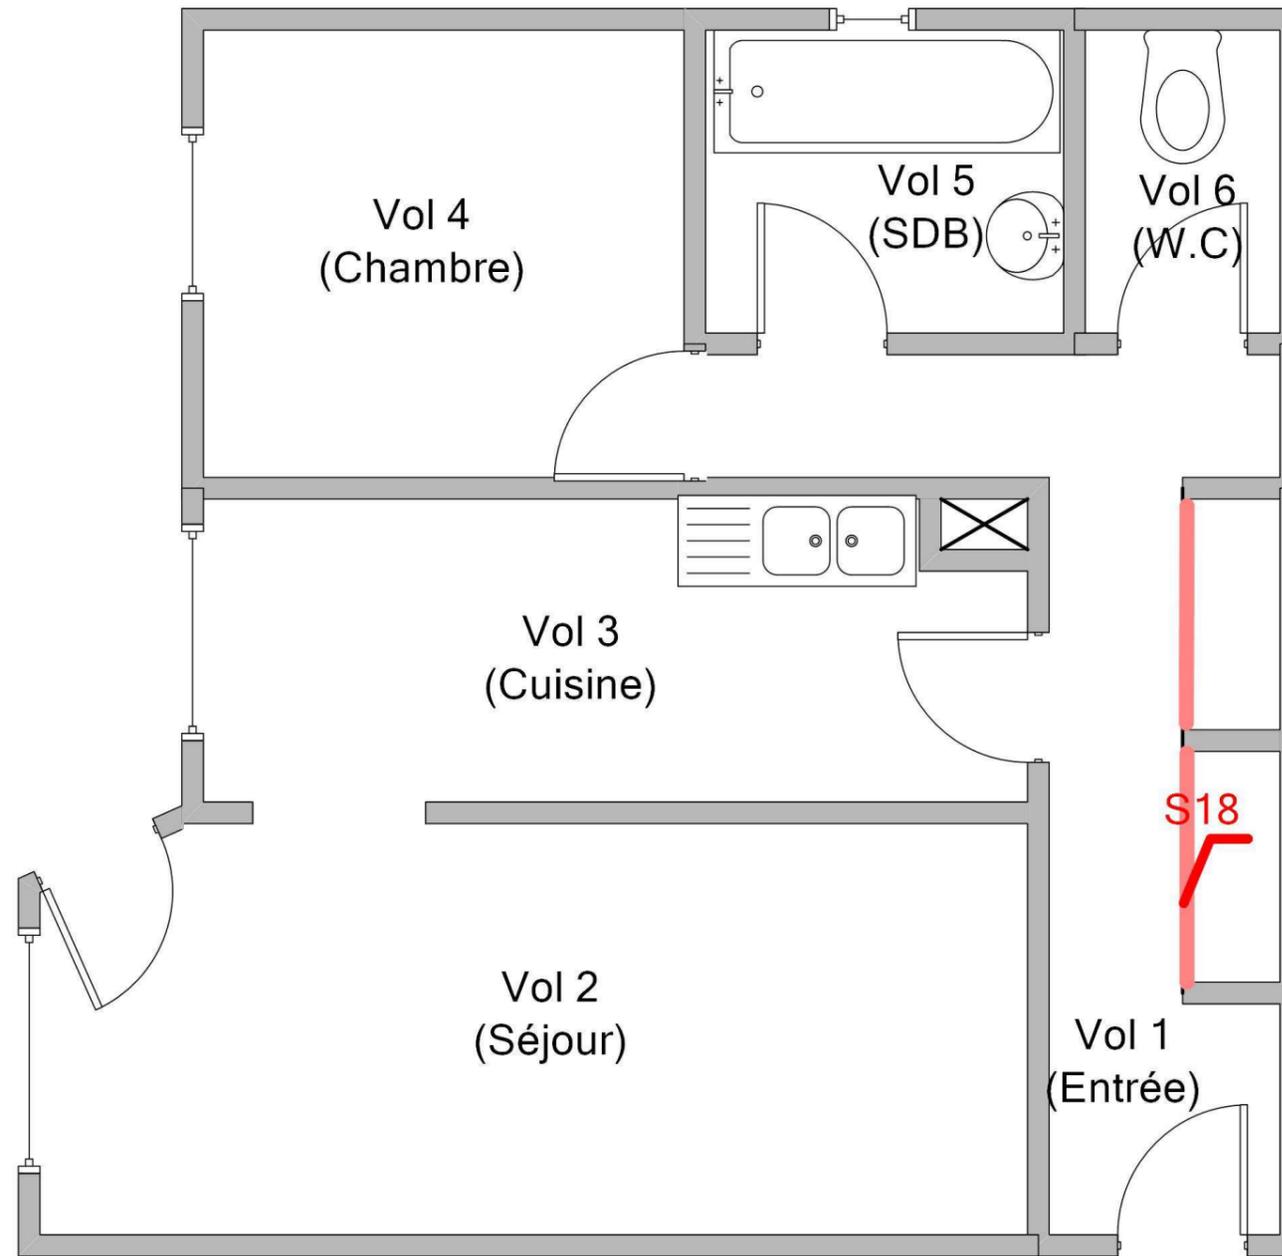
S18: Tampon bitumineux porte de placard

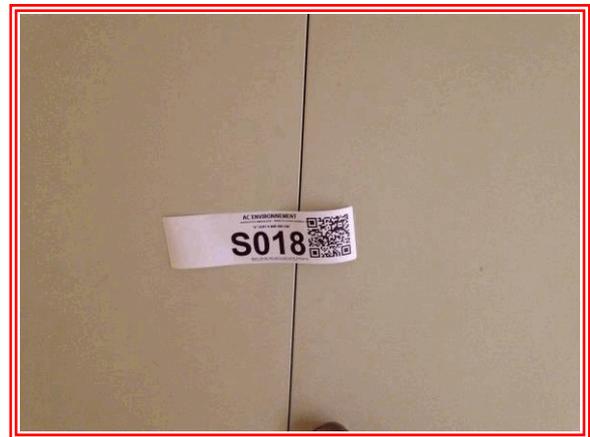
Localisation	Catégorie	Composant	Partie de composant	Sur avis / réf pré.
Vol 1 (Entrée)	Parois verticales intérieures et enduits	Porte de placard	Tampon bitumineux	S18

Appartement n°218	Vol 1 (Entrée)	Porte de placard	Tampon bitumineux	S18	Réalisation d'un sondage	noir	S18 - 1				Présence sur document Prélèvement n°10 du dossier AC-ENVIRONNEMENT 002NI001573
Appartement n°218	Vol 1 (Entrée)	Porte de placard	Tampon bitumineux	S18	Sondage et extension de la zone homogène du sondage S18	noir	S18 - 1				Présence sur document Prélèvement n°10 du dossier AC-ENVIRONNEMENT 002NI001573
Appartement n°218	Vol 1 (Entrée)	Menuiseries	Joint d'étanchéité	S19	Noir						Négatif sur document Prélèvement n°14 du dossier AC-ENVIRONNEMENT 002HD000883

Appartement n°218 - Vol 4 (Chambre)	I4
	Appartement n°218 - Vol 4 (Chambre)	I5
S18 - 1 (A18)	Appartement n°218 - Vol 1 (Entrée)	Présence sur présentation de documents
