## Rapport de mission de repérage des matériaux et produits contenant de l'amiante avant travaux

| Adresse : | 36 RUE JULES RENARD - LA MAILLARDIERE |
| Date du repérage : | 05/07/2017 |
| Désignation : | Appartement n° 226 de type 4 situé au 02 ème étage |

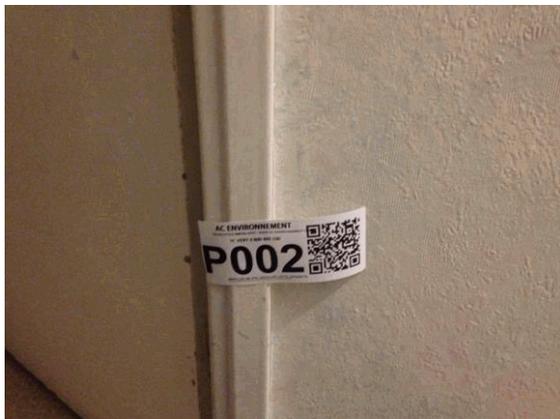
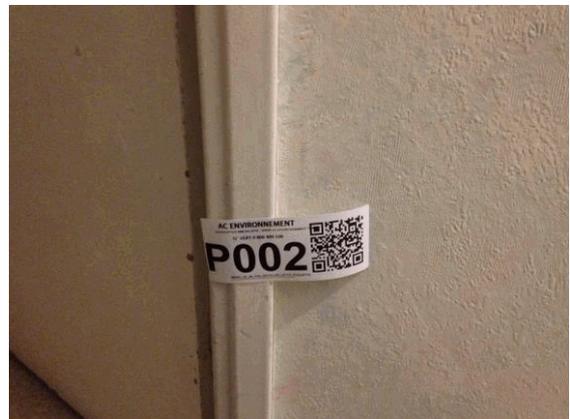
| Plan | Localisation | Composant | Partie composant | Descriptif de l'action menée | | | | Laboratoire | | | Conclusion |
|---|--|---|---|--|--|---|---|---|--|---|---|
| Appartement n°226 | Vol 11 (Chambre 3) | Murs et cloisons | Jonction entre panneaux préfabriqués | P2 | Réalisation d'un prélèvement | Cloisons et doublages pièces sèches | 002NI001575 n°2 - 1 - 002NI001575 n°2 - 2 | P2 | Enduit plâtreux blanc avec couche cartonnée + peinture | Négatif | Négatif sur analyse |

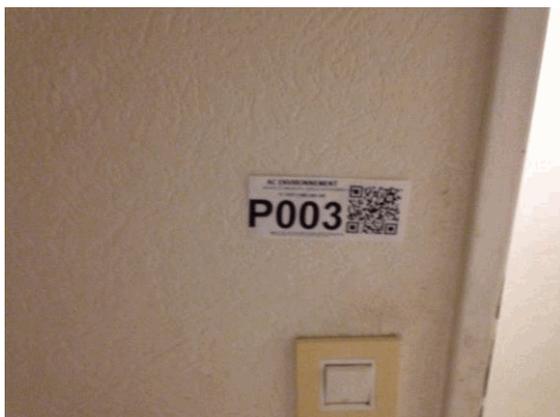
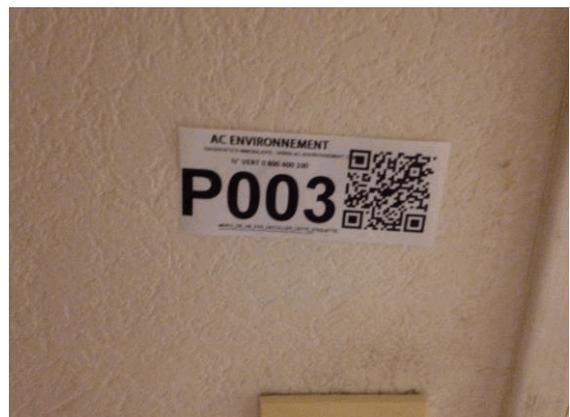
| Plan | Localisation | Composant | Partie composant | Descriptif de l'action menée | | | | Laboratoire | | | Conclusion |
|---|--|---|---|--|--|---|---|---|--|---|---|
| Appartement n°226 | Vol 4 (Cuisine) | Murs et cloisons | Jonction entre panneaux préfabriqués | P3 | Réalisation d'un prélèvement | Cloisons et doublages pièces humides | 002NI001575 n°3 - 1 - 002NI001575 n°3 - 2 | P3 | Enduit plâtreux blanc avec couche cartonnée + peinture | Négatif | Négatif sur analyse |

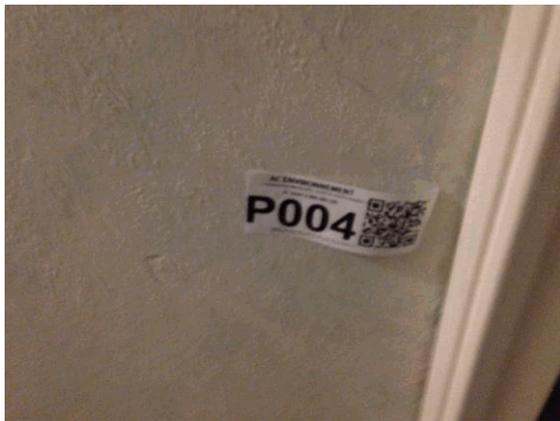
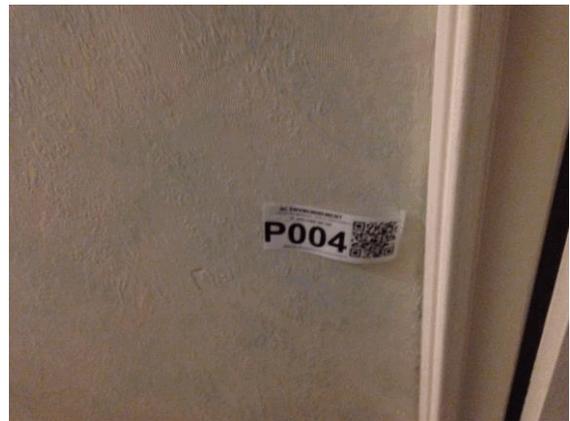
| Plan | Localisation | Composant | Partie composant | Descriptif de l'action menée | | | | Laboratoire | | | Conclusion |
|---|---|---|---|---|--|---|---|---|---|---|---|
| Appartement n°226 | Vol 10 (Débarras) | Murs et cloisons | Enduit plâtre | P4 | Réalisation d'un prélèvement | Porteurs pièces sèches | 002NI001575 n°4 - 1 - 002NI001575 n°4 - 2 | P4 | Enduit plâtreux blanc + peinture | Négatif | Négatif sur analyse |

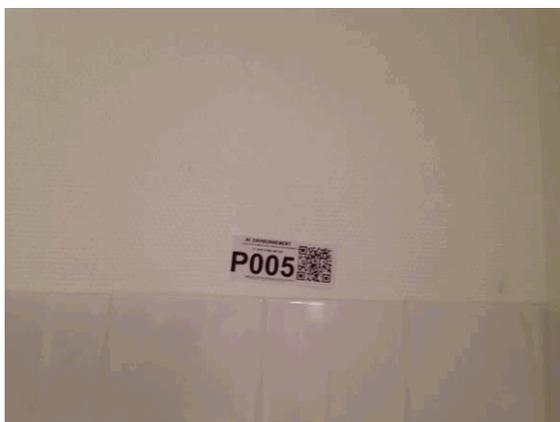
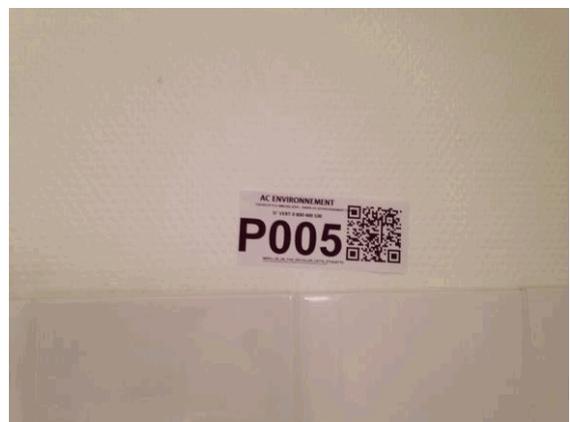
| Plan | Localisation | Composant | Partie composant | Descriptif de l'action menée | | | | Laboratoire | | | Conclusion |
|---|---|---|---|---|--|---|---|---|---|---|---|
| Appartement n°226 | Vol 4 (Cuisine) | Murs et cloisons | Enduit plâtre | P5 | Réalisation d'un prélèvement | Porteurs pièces humides | 002NI001575 n°5 - 1 - 002NI001575 n°5 - 2 | P5 | Enduit plâtreux blanc + peinture | Négatif | Négatif sur analyse |

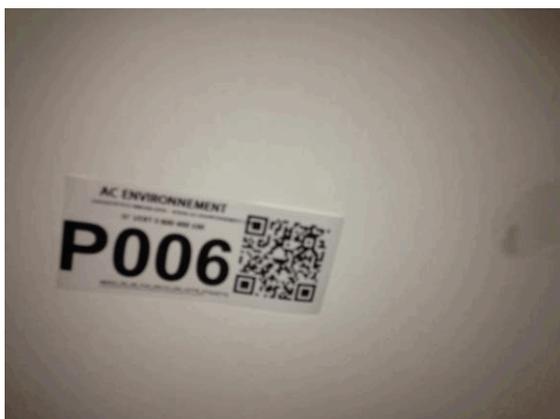
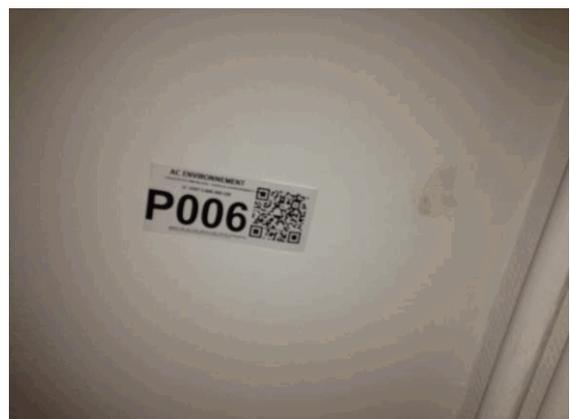
| Plan | Localisation | Composant | Partie composant | Descriptif de l'action menée | | | | Laboratoire | | | Conclusion |
|---|---|---|---|---|--|---|--|---|---|---|---|
| Appartement n°226 | Vol 2 (Séjour) | Plafonds | Enduit plâtre | P6 | Réalisation d'un prélèvement | Pièces sèches | 002NI0015<br>75 n°6 - 1 -<br>002NI0015<br>75 n°6 - 2 | P6 | Enduit plâtreux blanc + peinture | Négatif | Négatif sur analyse |

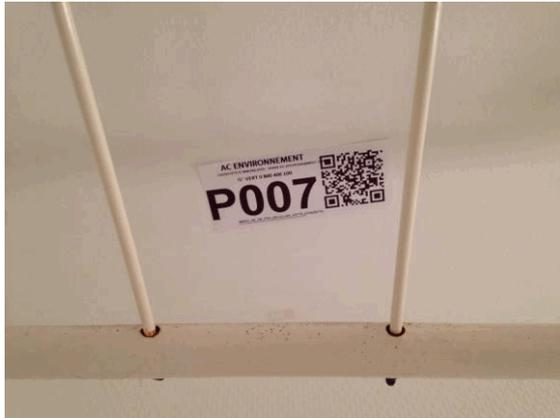
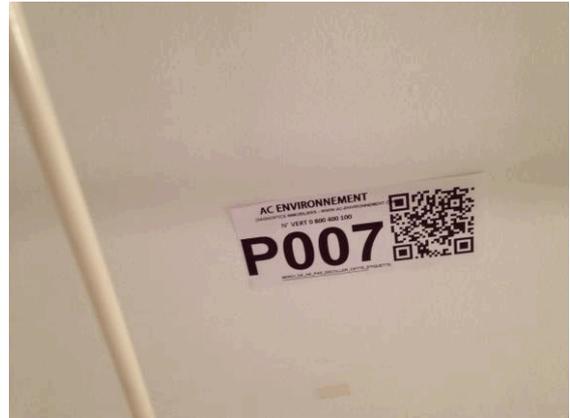
| Plan | Localisation | Composant | Partie composant | Descriptif de l'action menée | | | | Laboratoire | | | Conclusion |
|---|---|---|---|---|--|---|--|---|---|---|---|
| Appartement n°226 | Vol 7 (SDB) | Plafonds | Enduit plâtre | P7 | Réalisation d'un prélèvement | Pièces humides | 002NI0015<br>75 n°7 - 1 -<br>002NI0015<br>75 n°7 - 2 | P7 | Enduit plâtreux blanc + peinture | Négatif | Négatif sur analyse |

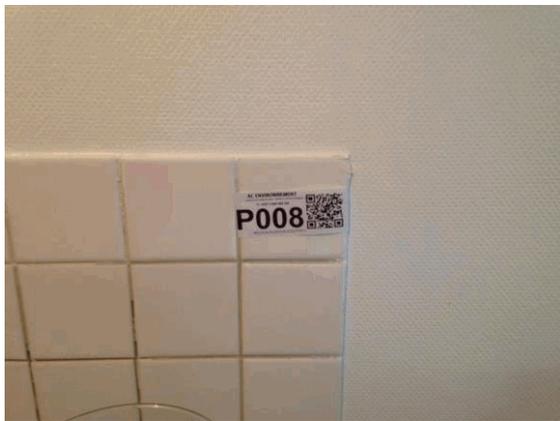
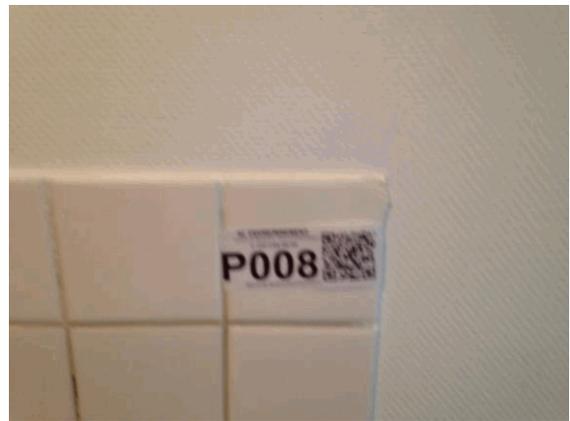
| Plan | Localisation | Composant | Partie composant | Descriptif de l'action menée | | | | Laboratoire | | | Conclusion |
|---|---|---|---|---|---|---|--|---|---|---|---|
| Appartement n°226 | Vol 4 (Cuisine) | Revêtement de mur | Colle de carrelage (faïence) | P8 | Réalisation d'un prélèvement | Blanche 10*10 | 002NI0015<br>75 n°8 - 1 -<br>002NI0015<br>75 n°8 - 2 | P8 | Colle beige + peinture + carrelage | Négatif | Négatif sur analyse |

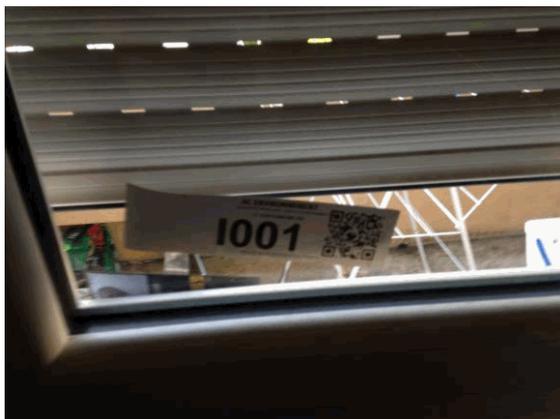
| Plan | Localisation | Composant | Partie composant | Descriptif de l'action menée | | | | Laboratoire | | | Conclusion |
|---|--|---|---|--|--|---|---|---|--|---|---|
| Appartement n°226 | Vol 2 (Séjour) | Menuiseries | Joint d'étanchéité | I1 | Noir | | I1 - 1 | | | | Non prélevé a la demande du client |
| Appartement n°226 | Vol 8 (Chambre 1) | Menuiseries | Joint d'étanchéité | I1 | Noir | | I1 - 1 | | | | Non prélevé a la demande du client |
| Appartement n°226 | Vol 9 (Chambre 2) | Menuiseries | Joint d'étanchéité | I1 | Noir | | I1 - 1 | | | | Non prélevé a la demande du client |
| Appartement n°226 | Vol 4 (Cuisine) | Menuiseries | Joint d'étanchéité | I1 | Noir | | I1 - 1 | | | | Non prélevé a la demande du client |
| Appartement n°226 | Vol 11 (Chambre 3) | Menuiseries | Joint d'étanchéité | I1 | Noir | | I1 - 1 | | | | Non prélevé a la demande du client |

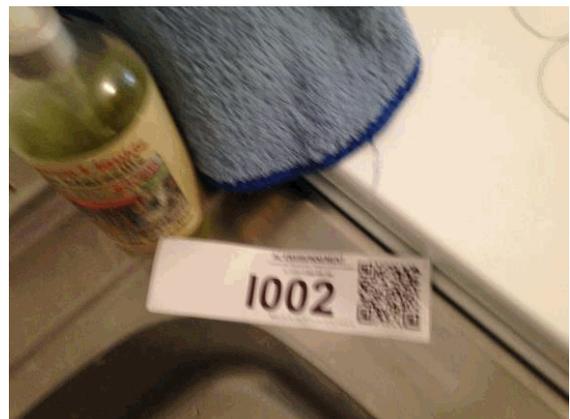
| Plan | Localisation | Composant | Partie composant | Descriptif de l'action menée | | | | Laboratoire | | | Conclusion |
|---|---|---|---|---|---|---|---|---|---|---|---|
| Appartement n°226 | Vol 4 (Cuisine) | Evier | Mastic étanchéité | I2 | Blanc | | I2 - 1 | | | | Non prélevé a la demande du client |
| Appartement n°226 | Vol 7 (SDB) | Evier | Mastic étanchéité | I2 | Blanc | | I2 - 1 | | | | Non prélevé a la demande du client |

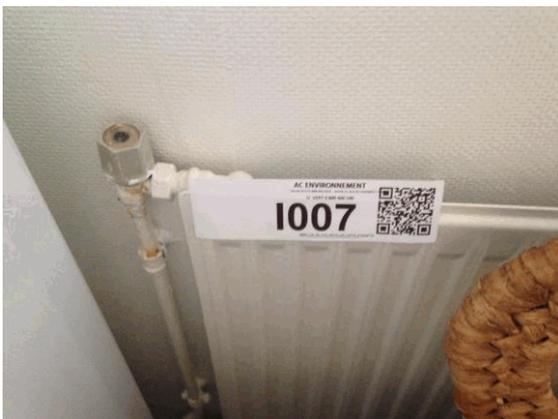
17 - 1

| Plan | Localisation | Composant | Partie composant | Descriptif de l'action menée | | | | Laboratoire | | | Conclusion |
|---|---|---|---|---|---|---|---|---|---|---|---|
| Appartement n°226 | Vol 2 (Séjour) | Radiateurs | Joints | I7 | Filasse | | I7 - 1 | | | | Non prélevé a la demande du client |
| Appartement n°226 | Vol 4 (Cuisine) | Radiateurs | Joints | I7 | Filasse | | I7 - 1 | | | | Non prélevé a la demande du client |
| Appartement n°226 | Vol 8 (Chambre 1) | Radiateurs | Joints | I7 | Filasse | | I7 - 1 | | | | Non prélevé a la demande du client |
| Appartement n°226 | Vol 9 (Chambre 2) | Radiateurs | Joints | I7 | Filasse | | I7 - 1 | | | | Non prélevé a la demande du client |
| Appartement n°226 | Vol 11 (Chambre 3) | Radiateurs | Joints | I7 | Filasse | | I7 - 1 | | | | Non prélevé a la demande du client |
| Appartement n°226 | Vol 7 (SDB) | Radiateurs | Joints | I7 | Filasse | | I7 - 1 | | | | Non prélevé a la demande du client |

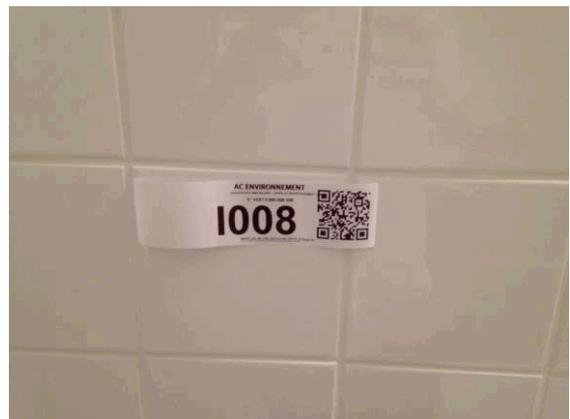
18 - 1

| Plan | Localisation | Composant | Partie composant | Descriptif de l'action menée | | | | Laboratoire | | | Conclusion |
|---|---|---|---|---|---|---|--|---|---|---|---|
| Appartement n°226 | Vol 7 (SDB) | Revêtement de mur | Colle de carrelage (faïence) | I8 | Blanche 7*7 | | I8 - 1 | | | | Faïence récente |

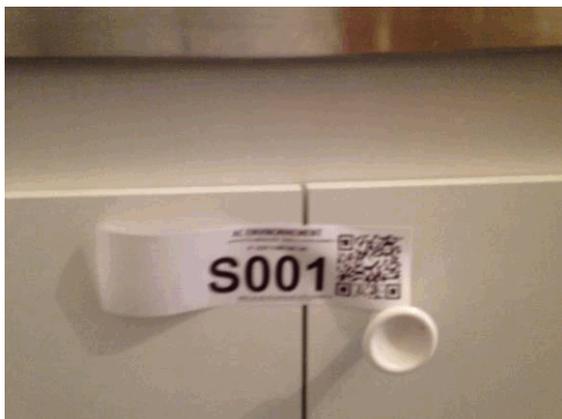
S1 - 1 (A1)

| Plan | Localisation | Composant | Partie composant | Descriptif de l'action menée | | | | Laboratoire | | | Conclusion |
|---|---|---|---|---|---|---|---|---|---|---|---|
| Appartement n°226 | Vol 4 (Cuisine) | Evier | Tampon bitumineux | S1 | noir | | S1 - 1 | | | | Négatif sur document<br>Prélèvement n°11 du dossier AC-ENVIRONNEMENT<br>002NI001574 |

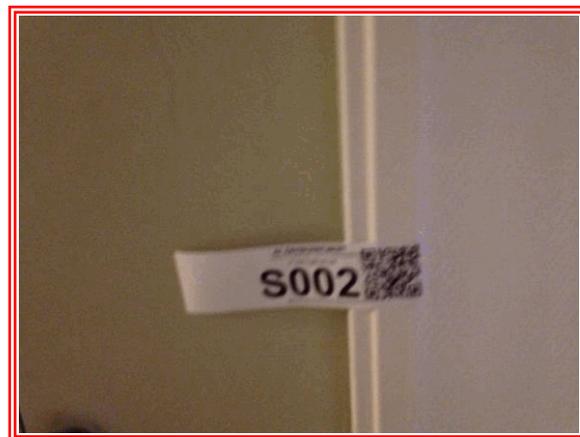
S2 - 1 (A2)

| Localisation | Catégorie | Composant | Partie de composant | Sur avis / réf pré. |
|---|--|---|---|---|
| Vol 1 (Entrée) | Parois verticales intérieures et enduits | Porte de placard | Tampon bitumineux | S2 |

| Plan | Localisation | Composant | Partie composant | Descriptif de l'action menée | | | | Laboratoire | | | Conclusion |
|---|---|---|---|---|--|---|---|---|---|---|---|
| Appartement n°226 | Vol 1 (Entrée) | Porte de placard | Tampon bitumineux | S2 | Réalisation d'un sondage | noir | S2 - 1 | | | | Présence sur document<br>Prélèvement n°10 du dossier AC-ENVIRONNEMENT 002NI001572 |
| Appartement n°226 | Vol 1 (Entrée) | Porte de placard | Tampon bitumineux | S2 | Sondage et extension de la zone homogène du sondage S2 | noir | S2 - 1 | | | | Présence sur document<br>Prélèvement n°10 du dossier AC-ENVIRONNEMENT 002NI001572 |

| Plan | Localisation | Composant | Partie composant | Descriptif de l'action menée | | | | Laboratoire | | | Conclusion |
|---|---|---|---|---|--|---|---|---|---|---|--|
| Appartement n°226 | Vol 5 (Dégagement) | Porte de placard | Tampon bitumineux | S2 | Sondage et extension de la zone homogène du sondage S2 | noir | S2 - 1 | | | | Présence sur document<br>Prélèvement n°10 du dossier AC-ENVIRONNEMENT<br>002NI001572 |

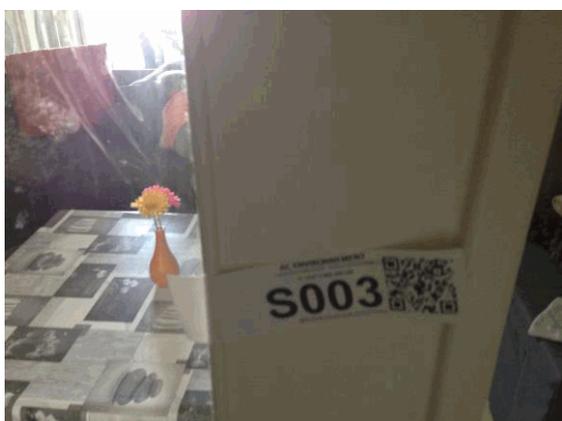
S3 - 1 (A3)

| Plan | Localisation | Composant | Partie composant | Descriptif de l'action menée | | | | Laboratoire | | | Conclusion |
|---|---|---|---|---|--|---|---|---|---|---|--|
| Appartement n°226 | Vol 1 (Entrée) | Menuiseries | Mastic vitrier | S3 | Beige | | S3 - 1 | | | | Négatif sur document<br>Prélèvement n°13 du dossier AC-ENVIRONNEMENT<br>002NI001571 |
