Rapport de mission de repérage des matériaux et produits contenant de l'amiante avant travaux

Adresse :	34 RUE JULES RENARD - LA MAILLARDIERE
CP - Ville :	53200 CHATEAU GONTIER
Référence client :	_00159000090000100241_
Date du repérage :	05/07/2017
Désignation :	Appartement n° 241 de type 4 situé au 01 er étage

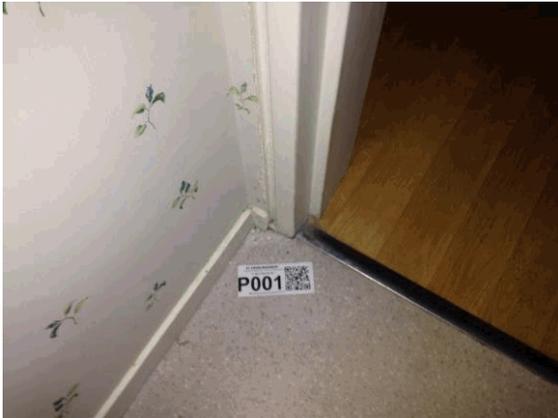
002NI001574 n°1 - 2 (P1)

Fraction Analysée	Technique analytique et date d'analyse	Résultat	Type d'amiante	Nb de préparations
▶ Colle polymère jaune non séparable + ragréage rose	META le 21/07/2017	Amiante non détecté	---	1

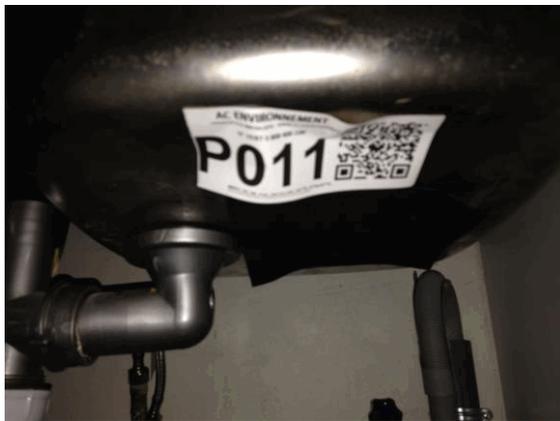
002NI001574 n°11 - 1 (P11)

Appartement n°241	Vol 12 (Chambre 3)	Radiateurs	Joints	I8	Filasse		I8 - 1				Non prélevé a la demande du client
Appartement n°241	Vol 8 (SDB)	Radiateurs	Joints	I8	Filasse		I8 - 1				Non prélevé a la demande du client
Appartement n°241	Vol 5 (Cuisine)	Evier	Tampon bitumineux	P11	Réalisation d'un prélèvement	noir	002NI001574 n°11 - 1 - 002NI001574 n°11 - 2	P11	Tampon bitumineux noir	Négatif	Négatif sur analyse

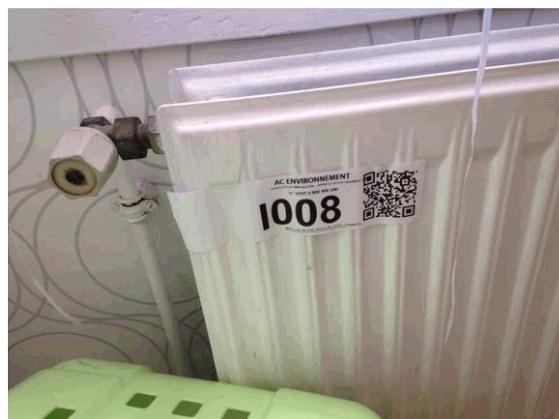
18 - 1

Plan	Localisation	Composant	Partie composant	Descriptif de l'action menée				Laboratoire			Conclusion
				Réf action	Observation	Précision loc.	Ref photo	Ref Prél.	Descriptif	Résultat	
Appartement n°241	Vol 5 (Cuisine)	Evier	Mastic étanchéité	I2	Blanc		I2 - 1				Non prélevé a la demande du client
Appartement n°241	Vol 8 (SDB)	Evier	Mastic étanchéité	I2	Blanc		I2 - 1				Non prélevé a la demande du client
Appartement n°241	Vol 3 (Séjour)	Radiateurs	Joints	I8	Filasse		I8 - 1				Non prélevé a la demande du client
Appartement n°241	Vol 5 (Cuisine)	Radiateurs	Joints	I8	Filasse		I8 - 1				Non prélevé a la demande du client
Appartement n°241	Vol 1 (Entrée)	Radiateurs	Joints	I8	Filasse		I8 - 1				Non prélevé a la demande du client
Appartement n°241	Vol 9 (Chambre 1)	Radiateurs	Joints	I8	Filasse		I8 - 1				Non prélevé a la demande du client
Appartement n°241	Vol 10 (Chambre 2)	Radiateurs	Joints	I8	Filasse		I8 - 1				Non prélevé a la demande du client

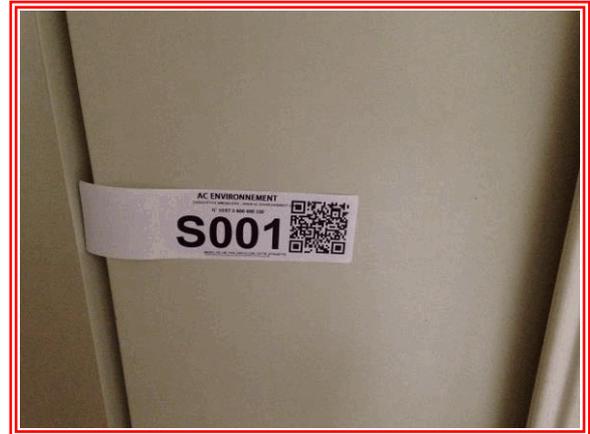
S1 - 1 (A1)

Localisation	Catégorie	Composant	Partie de composant	Sur avis / réf pré.
Vol 1 (Entrée)	Parois verticales intérieures et enduits	Porte de placard	Tampon bitumineux	S1
