## Rapport de mission de repérage des matériaux et produits contenant de l'amiante avant travaux

| Adresse : | 32 ROUTE DE RENNES - RTE DE RENNES 1 |
| Date du repérage : | 13/07/2016 |
| Désignation : | Appartement n° 24 de type 3 situé au 01 er étage |

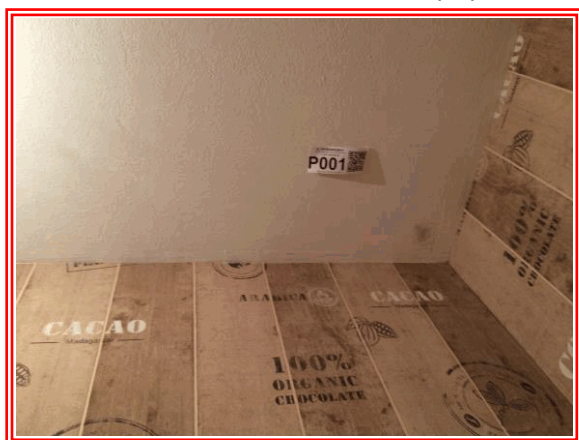
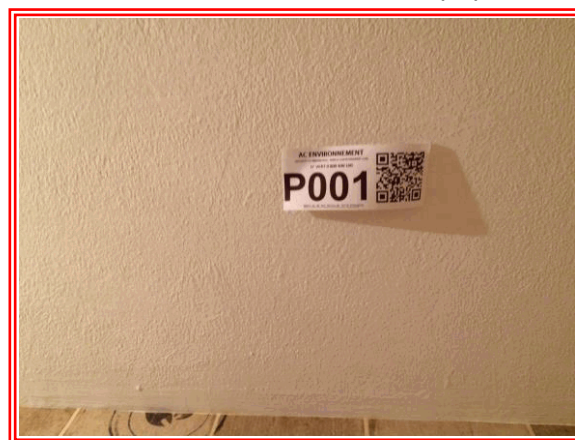
002OY000044 n°1 - 1 (P1)

| Plan | Localisation | Composant | Partie composant | Descriptif de l'action menée | | | | Laboratoire | | | Conclusion |
|---|---|---|---|---|---|---|---|---|---|---|---|
| LOGEMENT 24 | Vol 2 (W.C) | Plafonds | Enduit ciment | P1 | Réalisation d'un prélèvement | Plafond pièces humides | 002OY000<br>044 n°1 - 1<br>-<br>002OY000<br>044 n°1 - 2 | P1 | Enduit plâtreux blanc en vrac non séparable + peintures multiples non séparable | Positif | Présence sur analyse |
| LOGEMENT 24 | Vol 1 (Cuisine) | Plafonds | Enduit ciment | S1 (P1) | Sondage et extension de la zone homogène du prélèvement P1 | Plafond pièces humides | 002OY000<br>044 n°1 - 1<br>-<br>002OY000<br>044 n°1 - 2 | P1 | Enduit plâtreux blanc en vrac non séparable + peintures multiples non séparable | Positif | Présence sur analyse |
| LOGEMENT 24 | Vol 5 (Salle d'eau) | Plafonds | Enduit ciment | S6 (P1) | Sondage et extension de la zone homogène du prélèvement P1 | Plafond pièces humides | 002OY000<br>044 n°1 - 1<br>-<br>002OY000<br>044 n°1 - 2 | P1 | Enduit plâtreux blanc en vrac non séparable + peintures multiples non séparable | Positif | Présence sur analyse |

| Référence | Categorie | Composant | Materiau | Localisation | Observation |
|---|---|---|---|---|---|
| P1 | Plafond et faux-plafonds | Plafonds | Enduit plâtreux blanc en vrac non séparable + peintures multiples non séparable - Plafond pièces humides - | LOGEMENT 24 - Vol 2 (W.C) | |

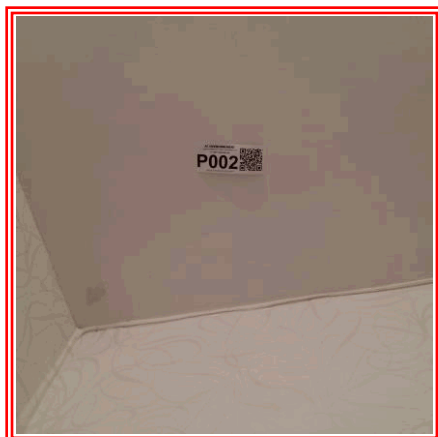
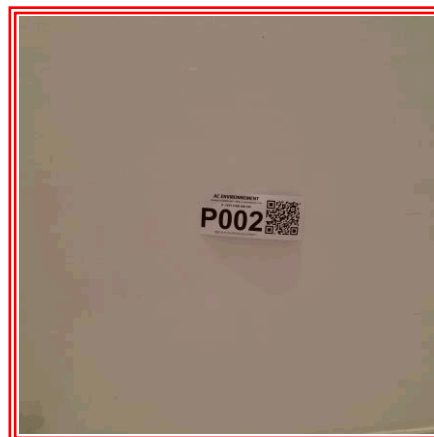
002OY000044 n°2 - 1 (P2)

| Localisation | Catégorie | Composant | Partie de composant | Sur avis / réf. pré. |
|---|---|---|---|---|
| Vol 4 (Dégagement) | Plafond et faux-plafonds | Plafonds | Enduit plâtre | P2 |
| Vol 3 (Cellier) | Plafond et faux-plafonds | Plafonds | Enduit plâtre | P2 |
| Vol 9 (Salon) | Plafond et faux-plafonds | Plafonds | Enduit plâtre | P2 |
| Vol 7 (Chambre 2) | Plafond et faux-plafonds | Plafonds | Enduit plâtre | P2 |
| Vol 6 (Chambre 1) | Plafond et faux-plafonds | Plafonds | Enduit plâtre | P2 |

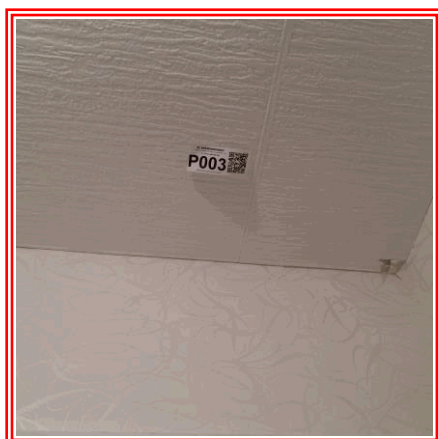
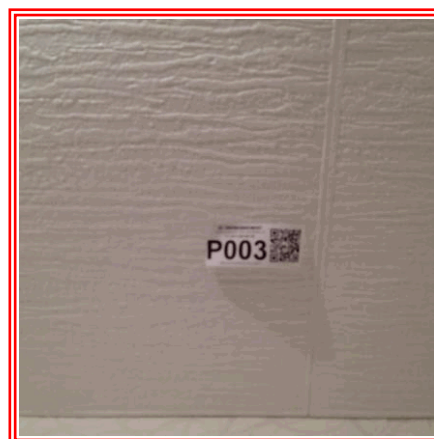
002OY000044 n°3 - 1 (P3)

| Localisation | Catégorie | Composant | Partie de composant | Sur avis / réf. pré. |
|---|---|---|---|---|
| Vol 3 (Cellier) | Plafond et faux-plafonds | Plafonds | Panneaux collés | P3 |

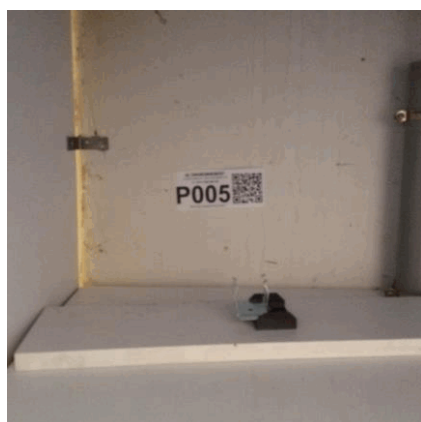
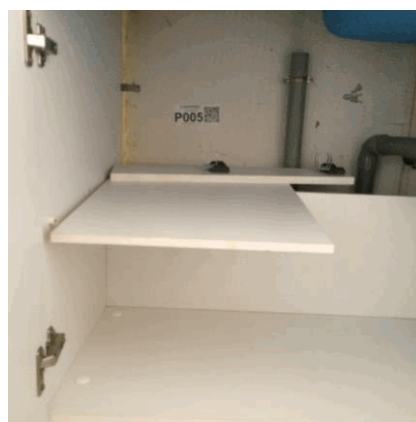
002OY000044 n°5 - 2 (P5)

| Plan | Localisation | Composant | Partie composant | Descriptif de l'action menée | | | | Laboratoire | | | Conclusion |
|---|---|---|---|---|---|---|---|---|---|---|---|
| LOGEMENT 24 | Vol 1 (Cuisine) | Murs et cloisons | Enduit plâtre | P5 | Réalisation d'un prélèvement | Porteur pièces humides | 002OY000<br>044 n°5 - 1<br>-<br>002OY000<br>044 n°5 - 2 | P5 | Enduit gris en vrac non séparable + matériau plâtreux blanc en vrac non séparable + peinture non séparable | Négatif | Négatif sur analyse |

| Plan | Localisation | Composant | Partie composant | Descriptif de l'action menée | | | | Laboratoire | | | Conclusion |
|---|---|---|---|---|---|---|---|---|---|---|---|
| LOGEMENT 24 | Vol 1 (Cuisine) - Vol 5 (Salle d'eau) | Murs et cloisons | Enduit plâtre | P5 - S7 | Sondage et extension de la zone homogène du prélèvement P5 | Porteur pièces humides | 002OY000<br>044 n°5 - 1<br>-<br>002OY000<br>044 n°5 - 2 | P5 | Enduit gris en vrac non séparable + matériau plâtreux blanc en vrac non séparable + peinture non séparable | Négatif | Négatif sur analyse |

| Référence | Categorie | Composant | Materiau | Localisation | Observation |
|---|---|---|---|---|---|
| P5 | Parois verticales intérieures et enduits | Murs et cloisons | Enduit gris en vrac non séparable + matériau plâtreux blanc en vrac non séparable + peinture non séparable - Porteur pièces humides - | LOGEMENT 24 - Vol 1 (Cuisine) | |

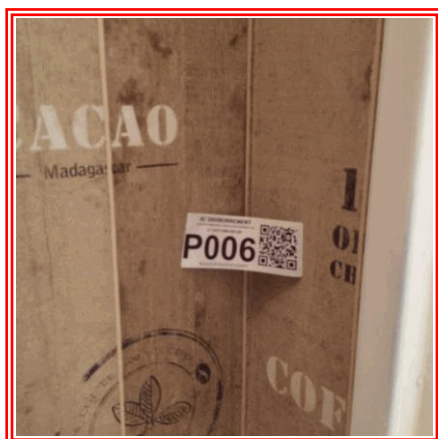
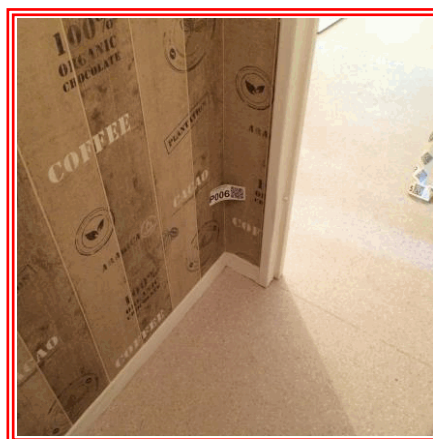
002OY000044 n°6 - 2 (P6)

| Plan | Localisation | Composant | Partie composant | Descriptif de l'action menée | | | | Laboratoire | | | Conclusion |
|---|---|---|---|---|---|---|---|---|---|---|---|
| LOGEMENT 24 | Vol 2 (W.C) | Murs et cloisons | Jonction entre panneaux préfabriqués | P6 | Réalisation d'un prélèvement | cloisons placoplatre pièces humides | 002OY000<br>044 n°6 - 1<br>-<br>002OY000<br>044 n°6 - 2 | P6 | Matériau plâtreux blanc avec couche cartonnée non séparable + peinture non séparable | Positif | Présence sur analyse |
| LOGEMENT 24 | Vol 5 (Salle d'eau) | Murs et cloisons | Jonction entre panneaux préfabriqués | S8 (P6) | Sondage et extension de la zone homogène du prélèvement P6 | cloisons placoplatre pièces humides | 002OY000<br>044 n°6 - 1<br>-<br>002OY000<br>044 n°6 - 2 | P6 | Matériau plâtreux blanc avec couche cartonnée non séparable + peinture non séparable | Positif | Présence sur analyse |
| LOGEMENT 24 | Vol 1 (Cuisine) | Murs et cloisons | Jonction entre panneaux préfabriqués | S9 (P6) | Sondage et extension de la zone homogène du prélèvement P6 | cloisons placoplatre pièces humides | 002OY000<br>044 n°6 - 1<br>-<br>002OY000<br>044 n°6 - 2 | P6 | Matériau plâtreux blanc avec couche cartonnée non séparable + peinture non séparable | Positif | Présence sur analyse |

| Référence | Categorie | Composant | Materiau | Localisation | Observation |
|---|---|---|---|---|---|
| P6 | Parois verticales intérieures et enduits | Murs et cloisons | Matériau plâtreux blanc avec couche cartonnée non séparable + peinture non séparable - cloisons placoplatre pièces humides - | LOGEMENT 24 - Vol 2 (W.C) | |

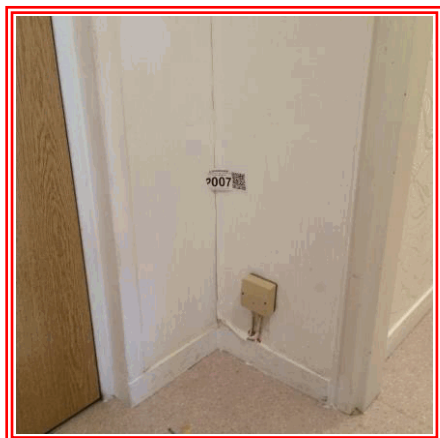
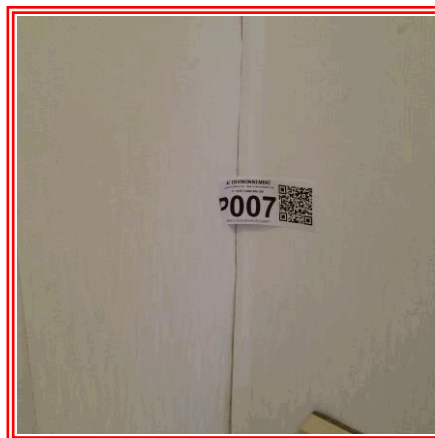
002OY000044 n°7 - 1 (P7)

| Localisation | Catégorie | Composant | Partie de composant | Sur avis / réf. pré. |
|---|---|---|---|---|
| Vol 4 (Dégagement) | Parois verticales intérieures et enduits | Murs et cloisons | Enduit plâtre | P7 |
| Vol 6 (Chambre 1) | Parois verticales intérieures et enduits | Murs et cloisons | Enduit plâtre | P7 |
| Vol 3 (Cellier) | Parois verticales intérieures et enduits | Murs et cloisons | Enduit plâtre | P7 |
| Vol 9 (Salon) | Parois verticales intérieures et enduits | Murs et cloisons | Enduit plâtre | P7 |
| Vol 7 (Chambre 2) | Parois verticales intérieures et enduits | Murs et cloisons | Enduit plâtre | P7 |

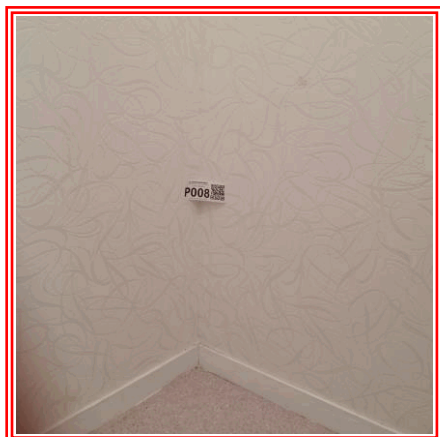
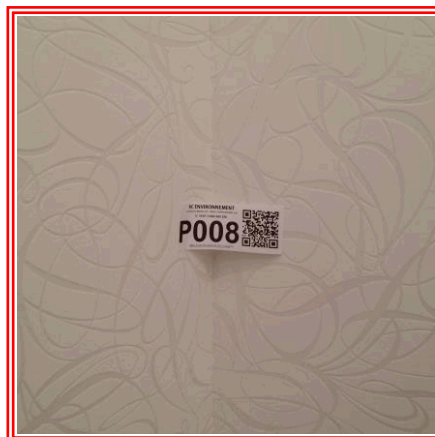
002OY000044 n°8 - 1 (P8)

| Localisation | Catégorie | Composant | Partie de composant | Sur avis / réf. pré. |
|---|---|---|---|---|
| Vol 3 (Cellier) | Parois verticales intérieures et enduits | Cloisons légères ou préfabriquées | Jonction entre panneaux préfabriqués | P8 |
| Vol 7 (Chambre 2) | Parois verticales intérieures et enduits | Cloisons légères ou préfabriquées | Jonction entre panneaux préfabriqués | P8 |
| Vol 9 (Salon) | Parois verticales intérieures et enduits | Cloisons légères ou préfabriquées | Jonction entre panneaux préfabriqués | P8 |
| Vol 4 (Dégagement) | Parois verticales intérieures et enduits | Cloisons légères ou préfabriquées | Jonction entre panneaux préfabriqués | P8 |
| Vol 6 (Chambre 1) | Parois verticales intérieures et enduits | Cloisons légères ou préfabriquées | Jonction entre panneaux préfabriqués | P8 |

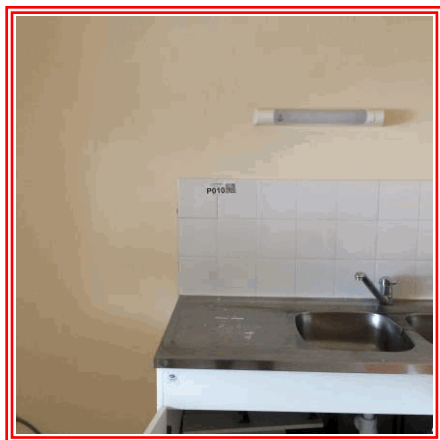
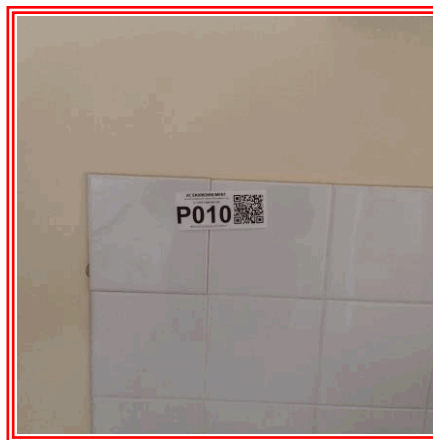
002OY000044 n°10 - 1 (P10)

| Localisation | Catégorie | Composant | Partie de composant | Sur avis / réf. pré. |
|---|---|---|---|---|
| Vol 1 (Cuisine) | Revêtement de mur | Revêtement de mur | Colles de carrelages (faïences) | P10 |

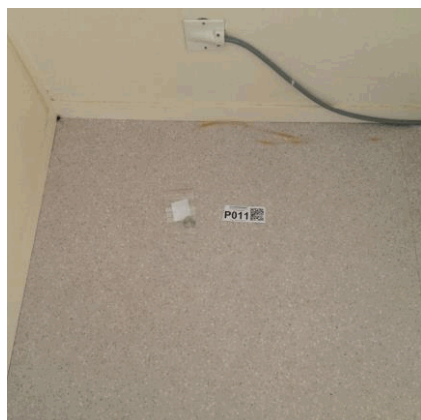
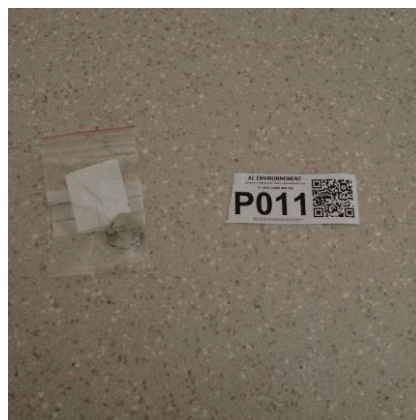
002OY000044 n°11 - 1 (P11)

| Plan | Localisation | Composant | Partie composant | Descriptif de l'action menée | | | | Laboratoire | | | Conclusion |
|---|---|---|---|---|---|---|---|---|---|---|---|
| LOGEMENT 24 | Vol 1 (Cuisine) | Revêtement de sol | Ragréage | P11 | Réalisation d'un prélèvement | gris d'origine pièces humides | 002OY000<br>044 n°11 - 1 -<br>002OY000<br>044 n°11 - 2 | P11 | Ragréage gris | Négatif | Négatif sur analyse |
| LOGEMENT 24 | Vol 5 (Salle d'eau) - Vol 2 (W.C) | Revêtement de sol | Ragréage | S20 - S21 | Sondage et extension de la zone homogène du prélèvement P11 | gris d'origine pièces humides | 002OY000<br>044 n°11 - 1 -<br>002OY000<br>044 n°11 - 2 | P11 | Ragréage gris | Négatif | Négatif sur analyse |

| P11 | Revêtement de sol | Revêtement de sol | Ragréage gris - gris d'origine pièces humides - | LOGEMENT 24 - Vol 1 (Cuisine) | |

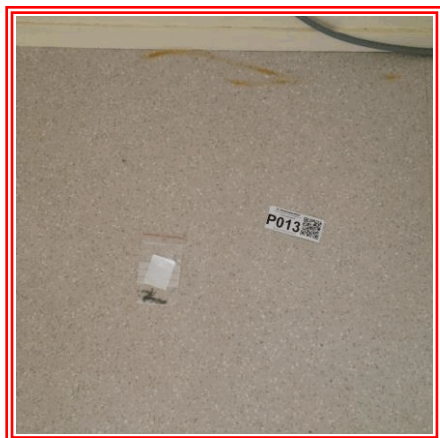
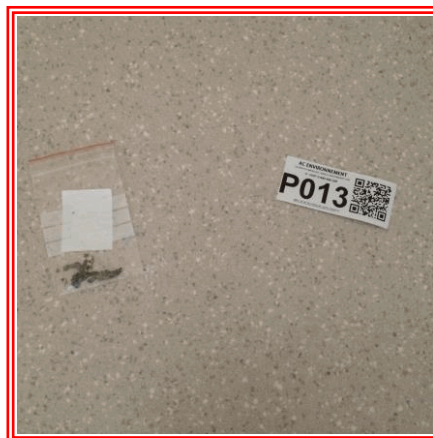
002OY000044 n°13 - 1 (P13)

| Localisation | Catégorie | Composant | Partie de composant | Sur avis / réf. pré. |
|---|---|---|---|---|
| Vol 1 (Cuisine) | Revêtement de sol | Revêtement de sol | Colle bitumeuses | P13 |
| Vol 2 (W.C) | Revêtement de sol | Revêtement de sol | Colle bitumeuses | P13 |
| Vol 3 (Cellier) | Revêtement de sol | Revêtement de sol | Colle bitumeuses | P13 |
| Vol 4 (Dégagement) | Revêtement de sol | Revêtement de sol | Colle bitumeuses | P13 |
| Vol 5 (Salle d'eau) | Revêtement de sol | Revêtement de sol | Colle bitumeuses | P13 |

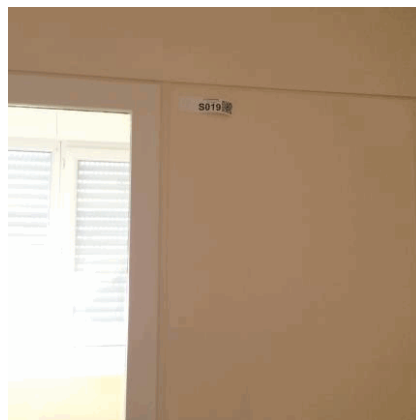
| Référence | Localisation | Action |
|---|---|---|
| S19 - 1 (A19) | LOGEMENT 24 - Vol 1<br>(Cuisine) | Absence : pas d'amiante par nature |
