## Rapport de mission de repérage des matériaux et produits contenant de l'amiante avant travaux

Adresse :	LOT GRINHARD
CP - Ville :	53100 MAYENNE
Référence client :	_0026000005_
Date du repérage :	21/03/2017
Désignation :	Bâtiment composé de 1 cage et de 2 étages

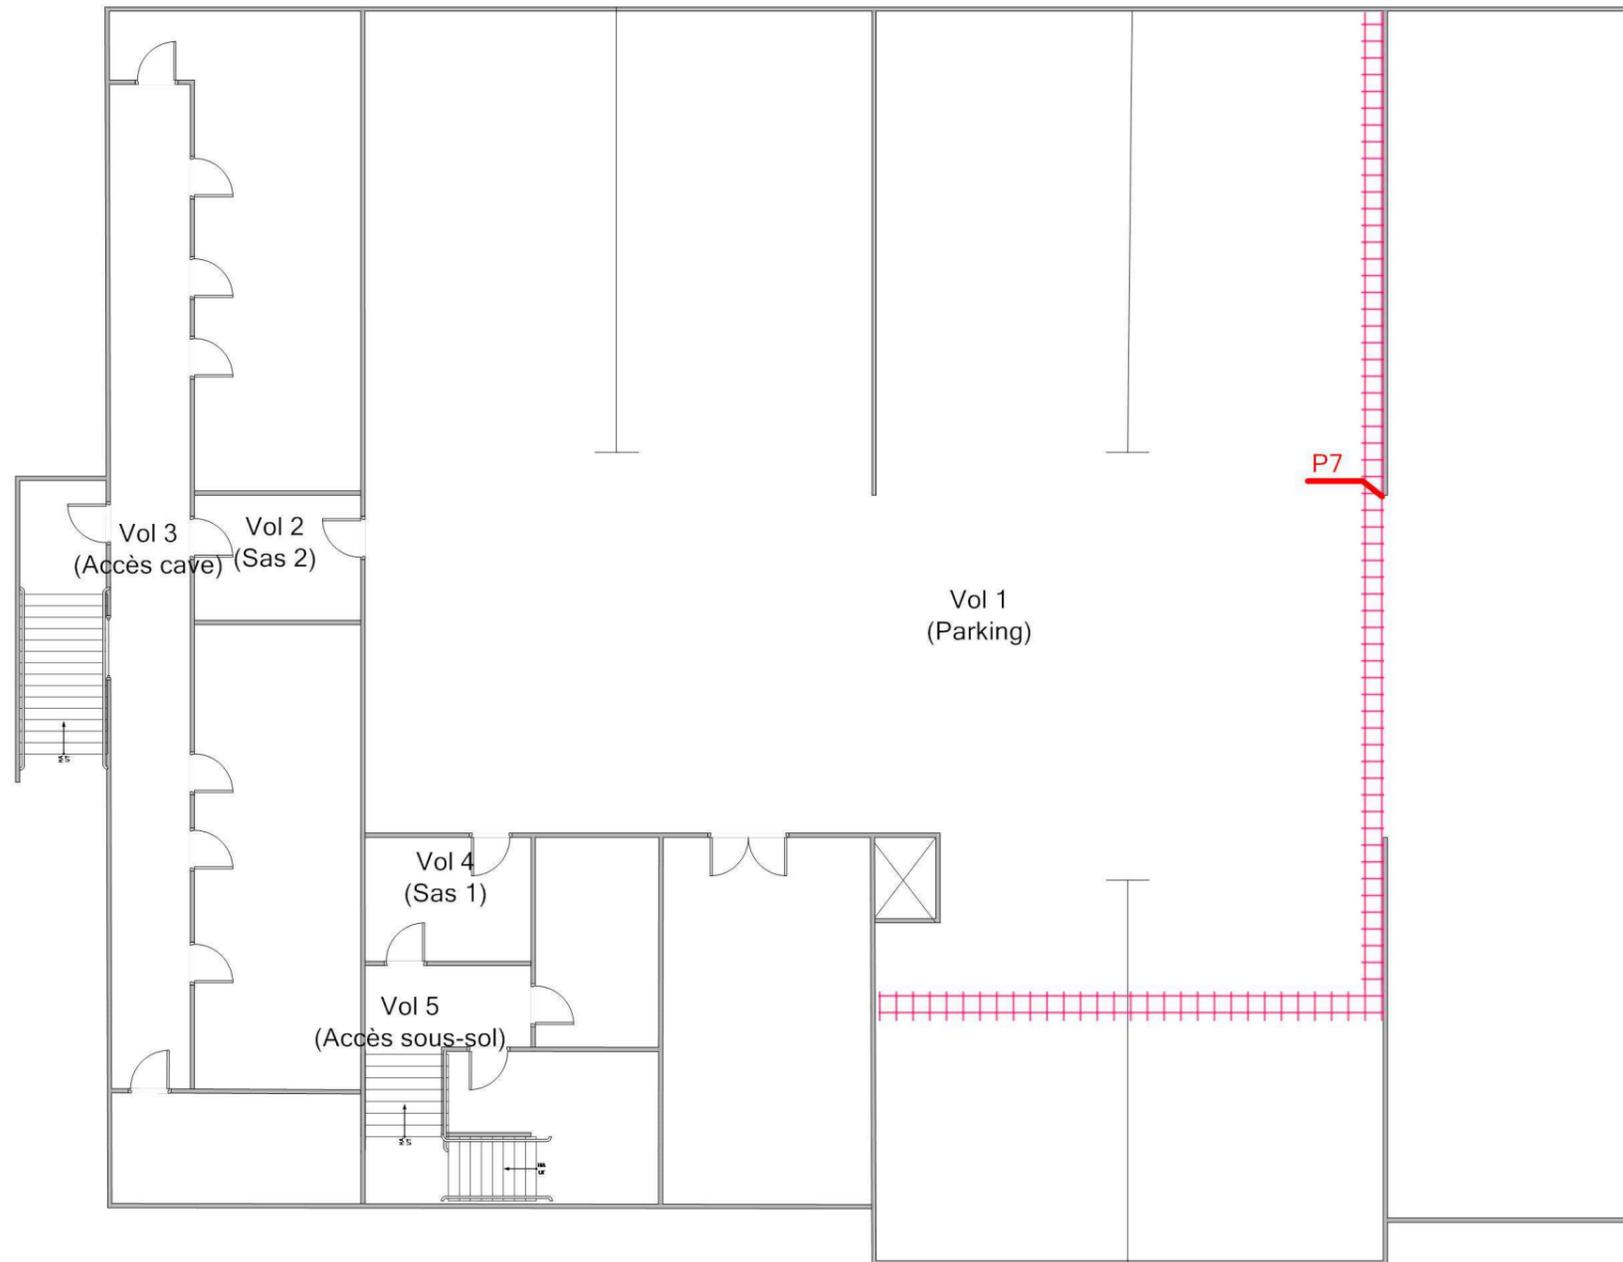
P7 : Enduit plâtre sur coffres horizontaux

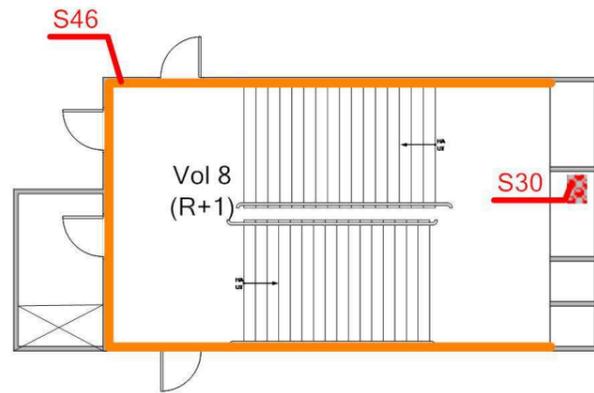
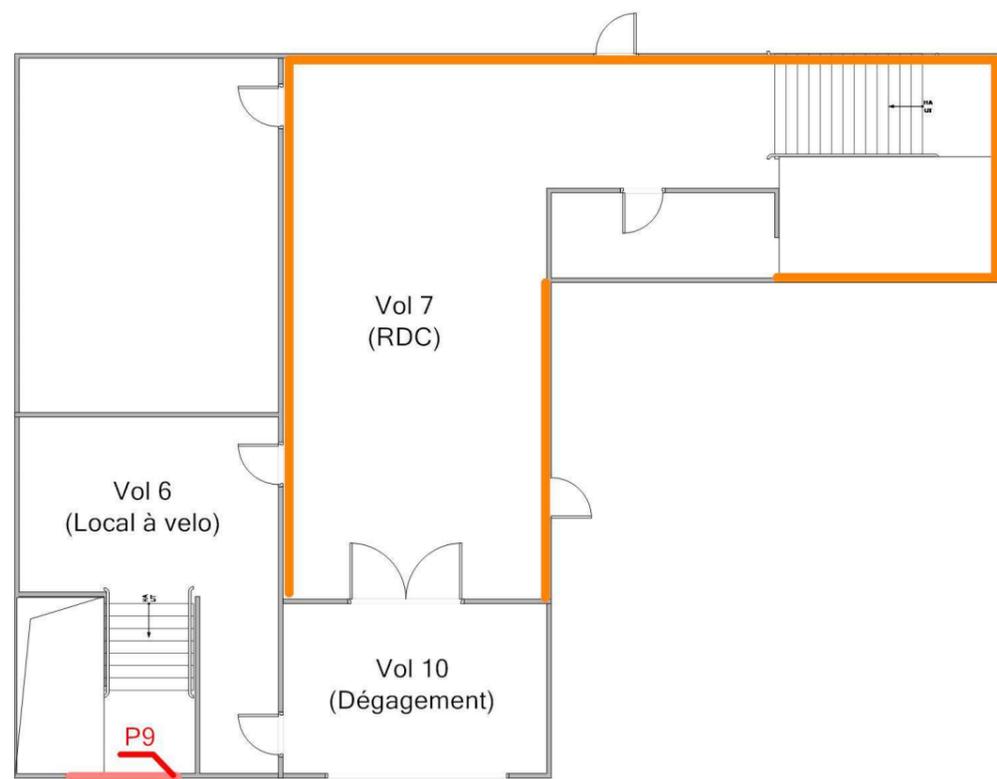
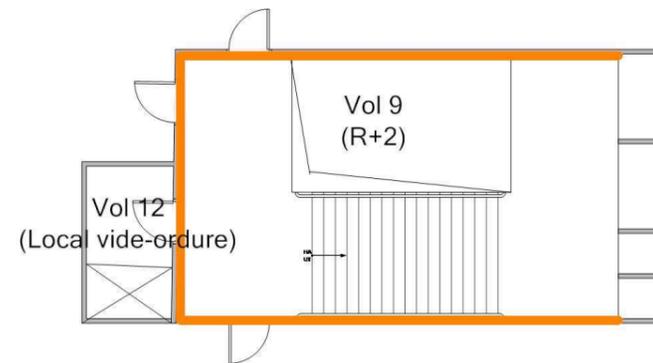
P9 : Mastic vitrier

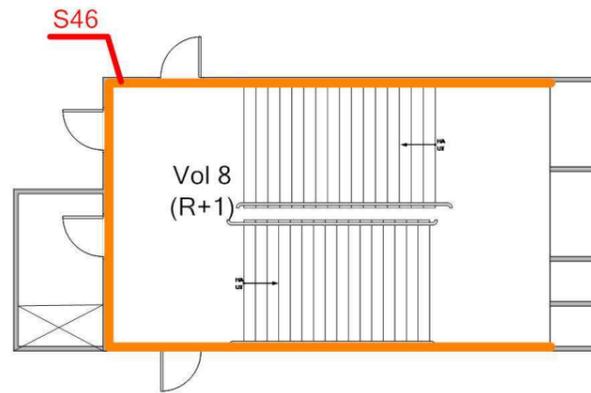
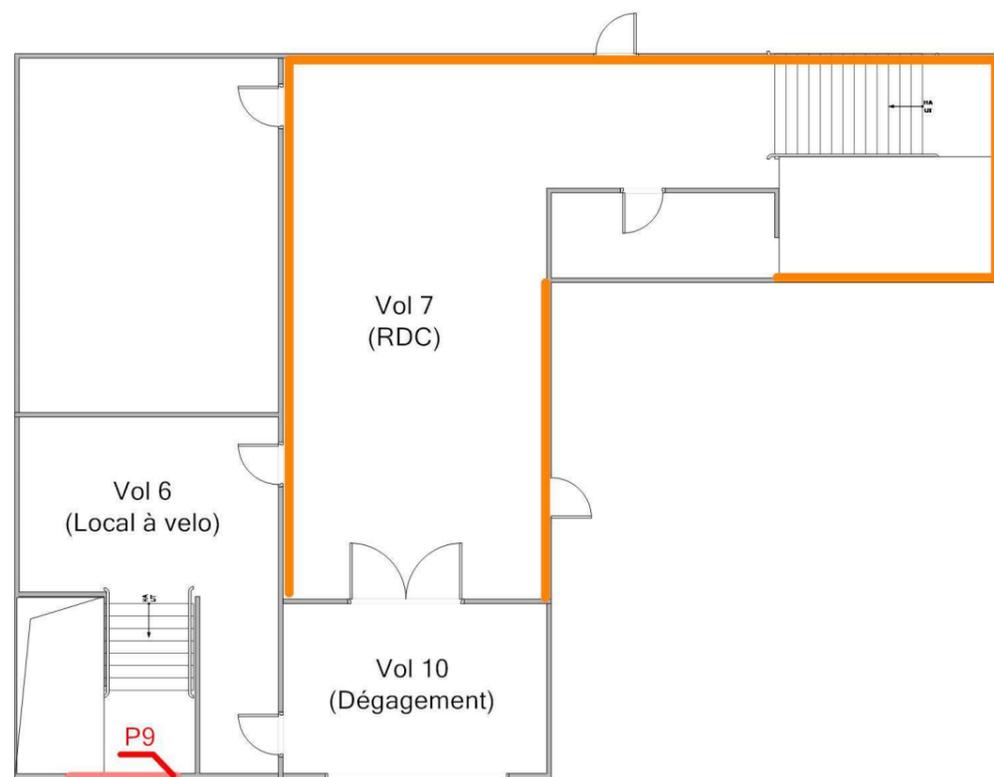
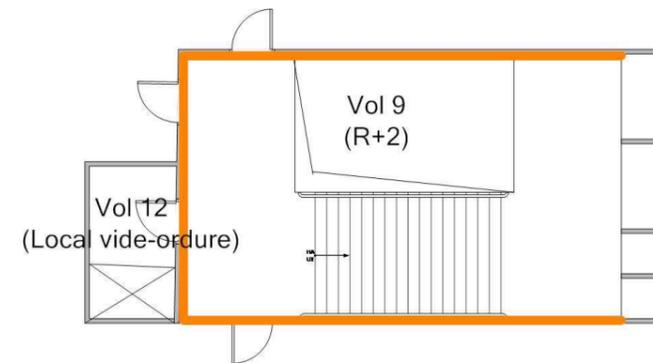
P9 : Mastic vitrier

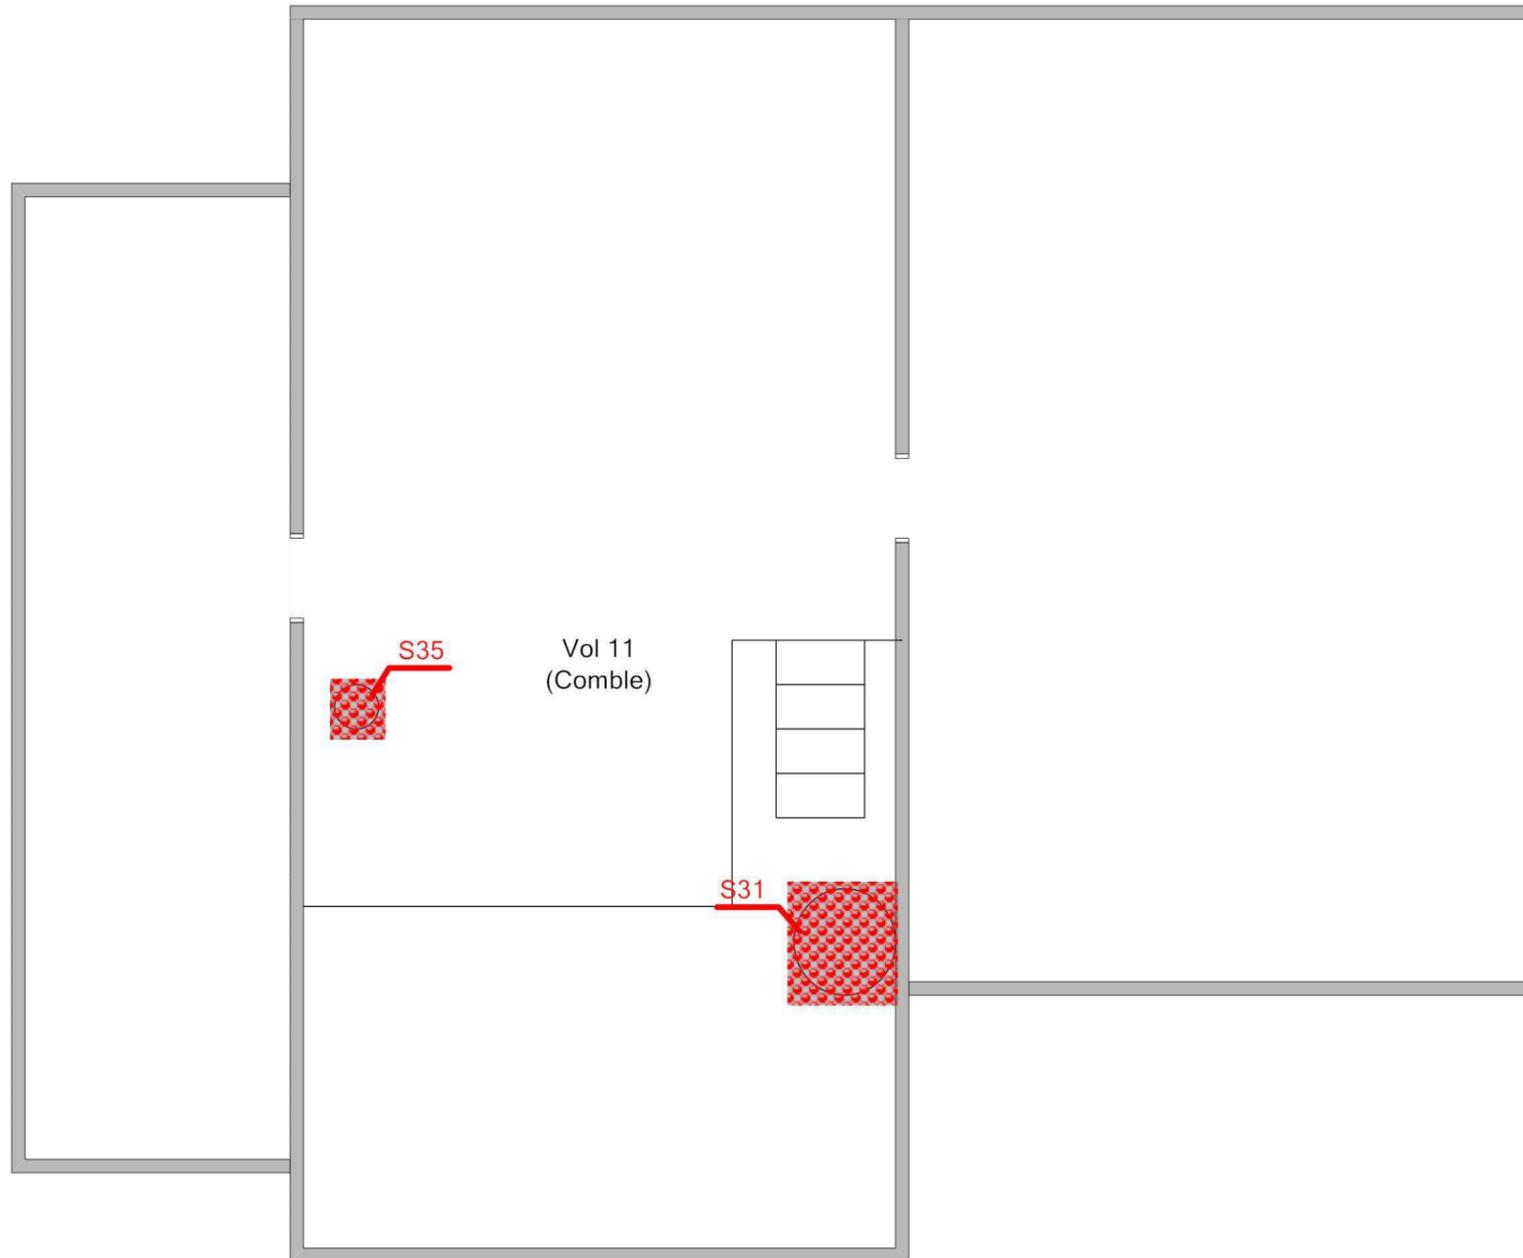
S35: Conduit en fibres-ciment
