Rapport de mission de repérage des matériaux et produits contenant de l'amiante avant travaux

Adresse :	rue de Normandie "Rés Aubépines" - LES AUBEPINES
CP - Ville :	53160 BAIS
Référence client :	_00299000010000100007_
Date du repérage :	08/11/2016
Désignation :	Appartement n° 7 de type 2 situé au 01 ^{er} étage

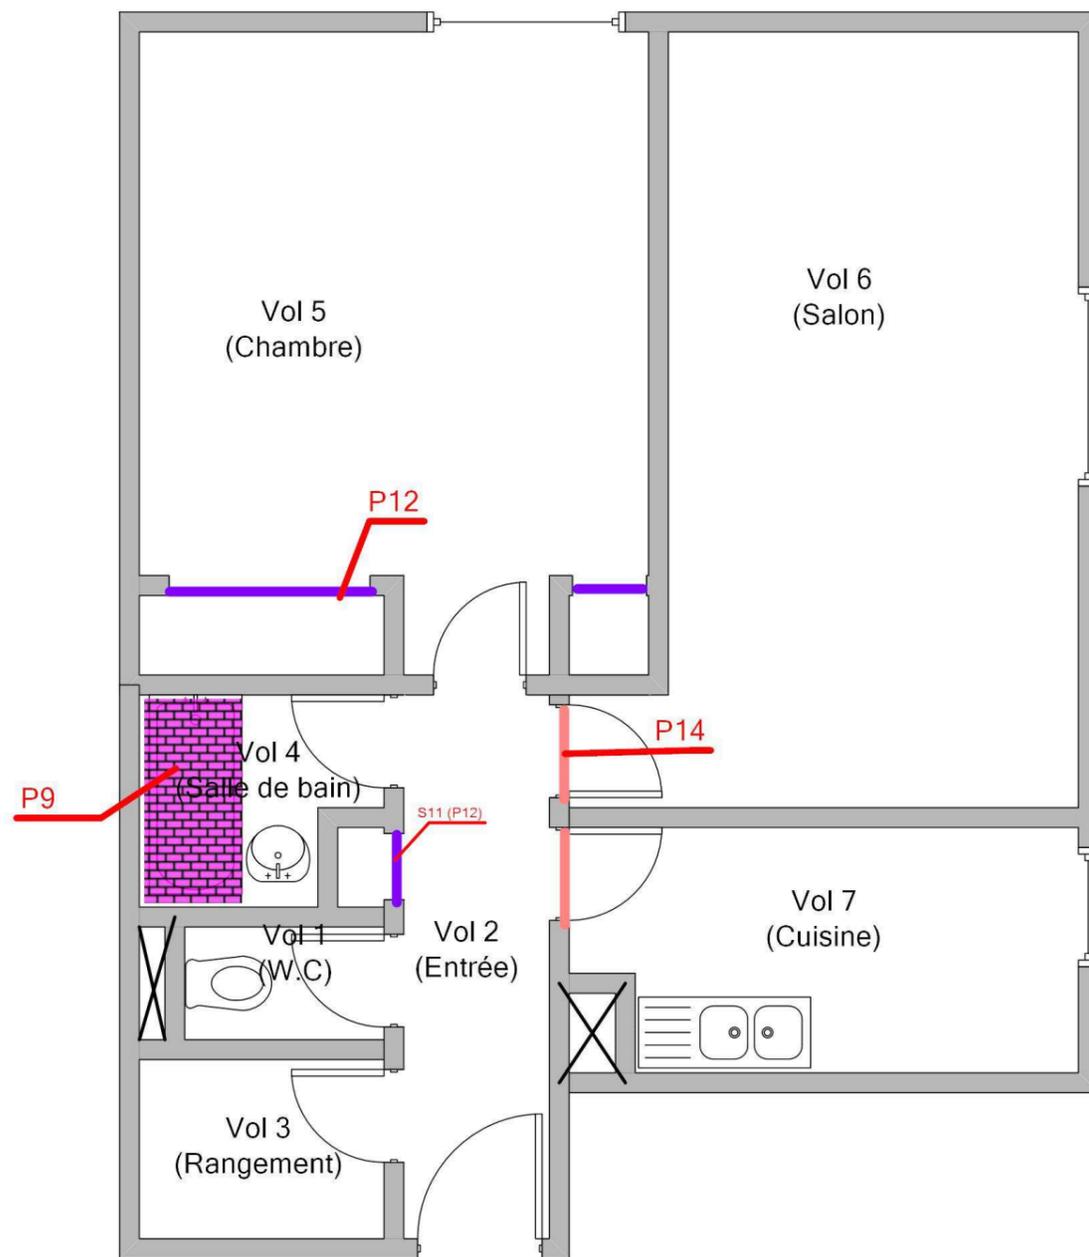
PLAN1 - MPCA TOUTES CATÉGORIES CONFONDUES

P9 : Tampon bitumineux

P12 : Tampon bitumineux derrière porte de placard (type V7)

P14 : Mastic vitrier

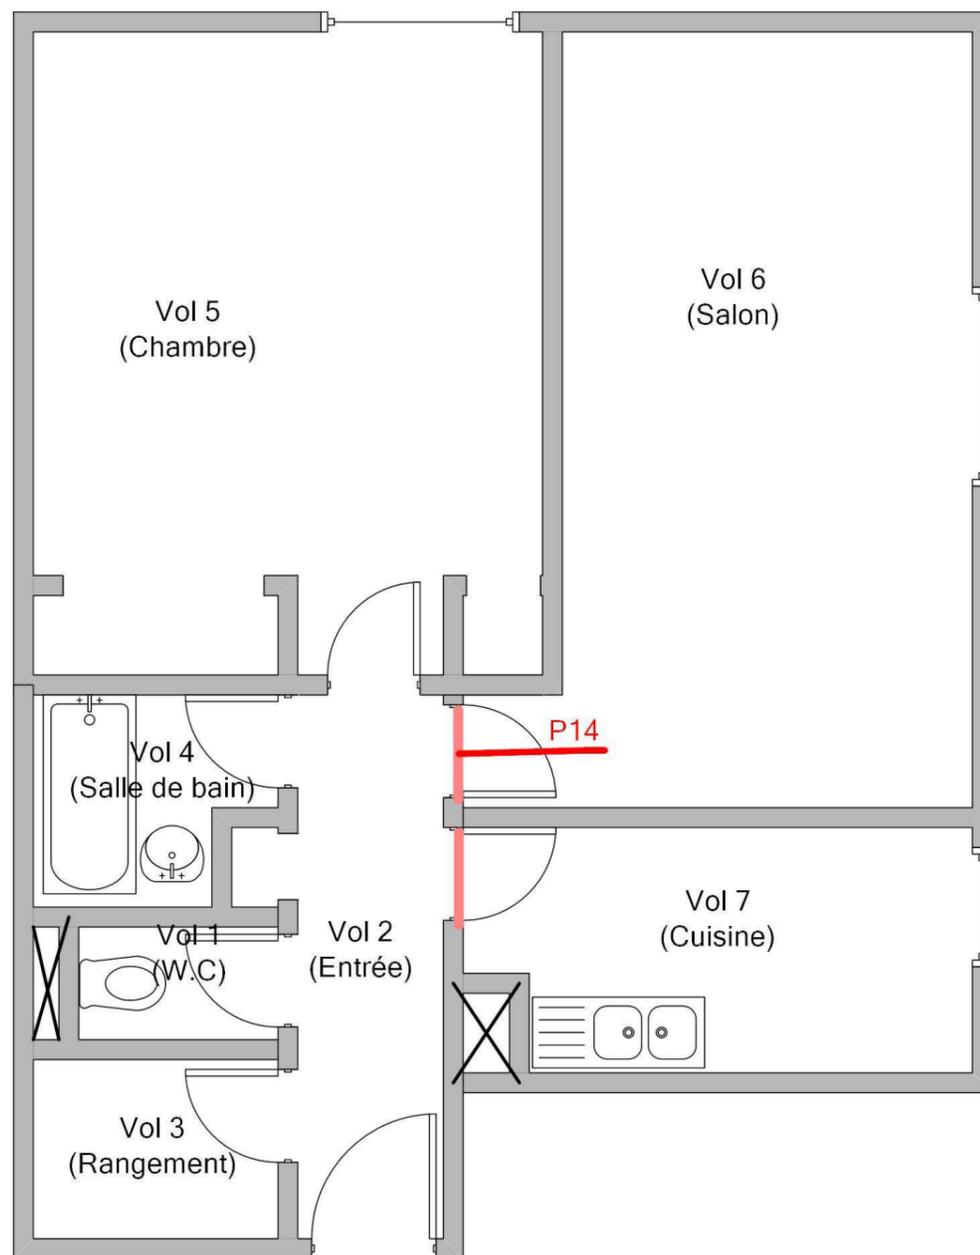
PLAN1 - MPCA PAROIS VERTICALES INTÉRIEURES ET ENDUITS

P14 : Mastic vitrier

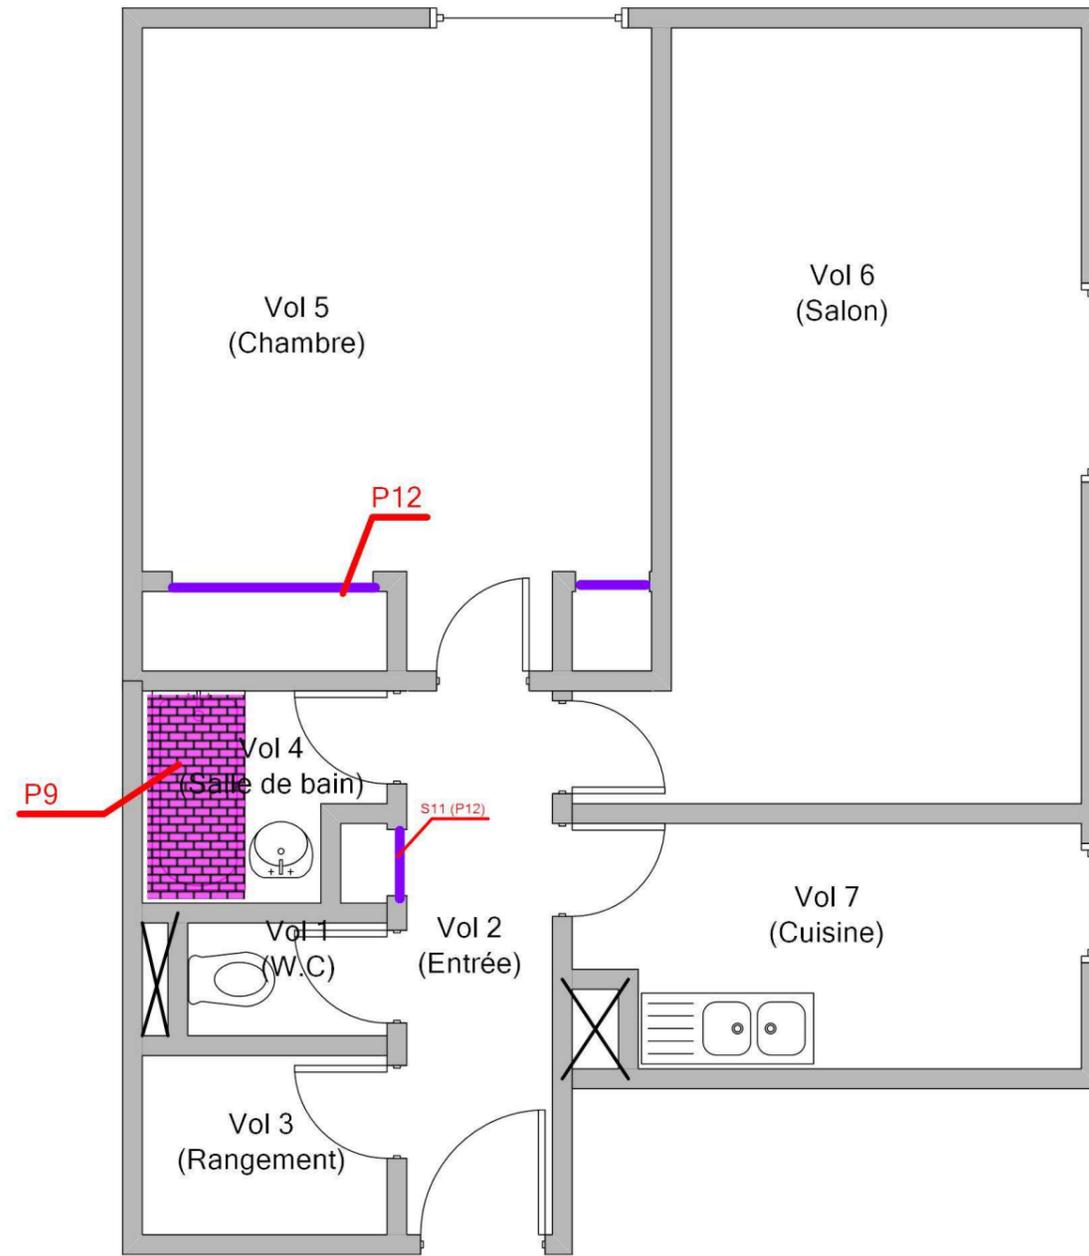
PLAN1 - MPCA EQUIPEMENTS DIVERS ET ACCESSOIRES

P9 : Tampon bitumineux

P12 : Tampon bitumineux derrière porte de placard (type V7)

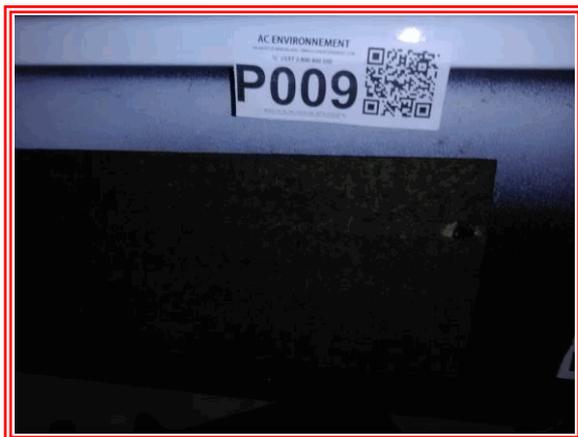
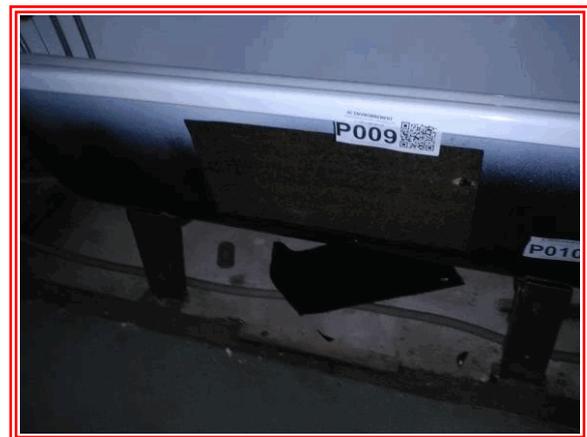
002QW000011 n°9 - 1 (P9)

Localisation	Catégorie	Composant	Partie de composant	Sur avis / réf pré.
Vol 4 (Salle de bain)	Equipements divers et accessoires	Baignoire	Tampon bitumineux	P9
Vol 5 (Chambre)	Equipements divers et accessoires	Porte de placard	Tampon bitumineux derrière porte de placard (type KZ)	P12
Vol 2 (Entrée)	Equipements divers et accessoires	Porte de placard	Tampon bitumineux derrière porte de placard (type KZ)	P12
Vol 2 (Entrée)	Parois verticales intérieures et enduits	Menuiseries	Mastic vitrier	P14

Plan	Localisation	Composant	Partie composant	Descriptif de l'action menée				Laboratoire			Conclusion
				Réf action	Observation	Précision loc.	Ref photo	Ref Prél.	Descriptif	Résultat	
LGT 7	Vol 7 (Cuisine)	Baignoire	Tampon bitumineux	P2	Réalisation d'un prélèvement		002QW000 011 n°2 - 1 - 002QW000 011 n°2 - 2	P2	Tampon bitumineux noir	Négatif	Négatif sur analyse
LGT 7	Vol 4 (Salle de bain)	Baignoire	Tampon bitumineux	P9	Réalisation d'un prélèvement		002QW000 011 n°9 - 1 - 002QW000 011 n°9 - 2	P9	Tampon bitumineux noir + papier non séparable	Positif	Présence sur analyse
LGT 7	Vol 4 (Salle de bain)	Baignoire	ensemble supports baignoire	P10	Réalisation d'un prélèvement		002QW000 011 n°10 - 1 - 002QW000 011 n°10 - 2	P10	Matériau souple noir + matériau fibreux jaune	Négatif	Négatif sur analyse
LGT 7	Vol 5 (Chambre)	Porte de placard	Tampon bitumineux derrière porte de placard (type KZ)	P12	Réalisation d'un prélèvement		002QW000 011 n°12 - 1 - 002QW000 011 n°12 - 2	P12	Tampon bitumineux derrière porte de placard (type KZ)	Positif	Présence sur analyse

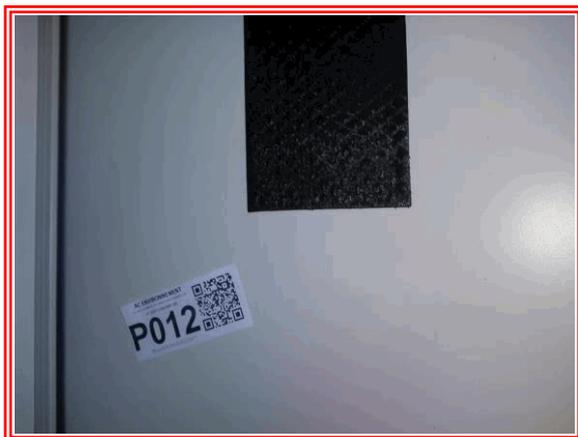
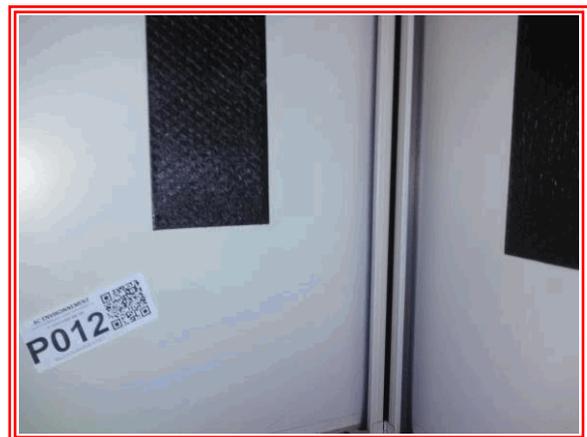
002QW000011 n°12 - 1 (P12)

LGT 7	Vol 5 (Chambre)	Porte de placard	Tampon bitumineux derrière porte de placard (type KZ)	P12	Sondage et extension de la zone homogène du prélèvement P12		002QW000 011 n°12 - 1 - 002QW000 011 n°12 - 2	P12	Tampon bitumineux derrière porte de placard (type KZ)	Positif	Présence sur analyse
LGT 7	Vol 2 (Entrée)	Porte de placard	Tampon bitumineux derrière porte de placard (type KZ)	S11 (P12)	Sondage et extension de la zone homogène du prélèvement P12		002QW000 011 n°12 - 1 - 002QW000 011 n°12 - 2	P12	Tampon bitumineux derrière porte de placard (type KZ)	Positif	Présence sur analyse

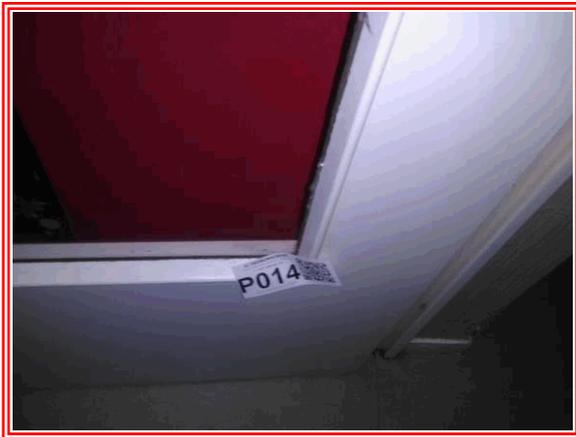
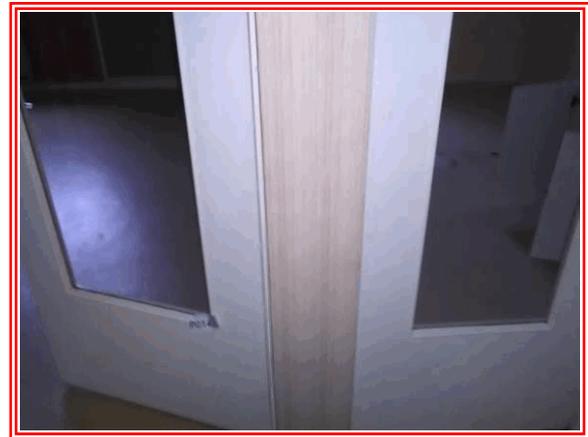
002QW000011 n°14 - 1 (P14)

LGT 7	Vol 2 (Entrée)	Menuiseries	Mastic vitrier	P14	Réalisation d'un prélèvement		002QW000 011 n°14 - 1 - 002QW000 011 n°14 - 2	P14	Mastic vitrier	Positif	Présence sur analyse
LGT 7	Vol 2 (Entrée)	Menuiseries	Mastic vitrier	P14	Sondage et extension de la zone homogène du prélèvement P14		002QW000 011 n°14 - 1 - 002QW000 011 n°14 - 2	P14	Mastic vitrier	Positif	Présence sur analyse

P14	Parois verticales intérieures et enduits	Menuiseries	Mastic vitrier - -	LGT 7 - Vol 2 (Entrée)

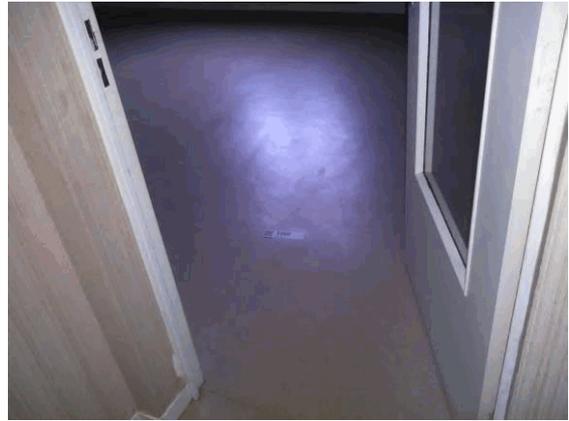
LGT 7	Vol 6 (Salon)	Revêtement de sol	Lés plastiques avec sous-couche	I1	sol actuel		I1 - 1				Aucun prélèvement réalisé à la demande du client sur les revêtements de sols non d'origines.
LGT 7	Vol 5 (Chambre)	Revêtement de sol	Lés plastiques avec sous-couche	I1	sol actuel		I1 - 1				Aucun prélèvement réalisé à la demande du client sur les revêtements de sols non d'origines.
