## Rapport de mission de repérage des matériaux et produits contenant de l'amiante avant travaux

| Adresse : | 10 SQ ALEX.1E DE YUGOSLAVIE - LA PETITE CROIX |
| Date du repérage : | 24/07/2017 |
| Désignation : | Appartement n° 5 de type 2 situé au RDC |

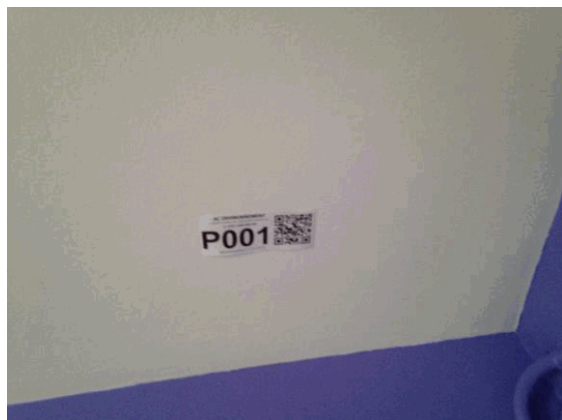
002HD001618 n°1 - 1 (P1)

| Plan | Localisation | Composant | Partie composant | Descriptif de l'action menée | | | | Laboratoire | | | Conclusion |
|---|---|---|---|---|---|---|---|---|---|---|---|
| Appartement n°5 | Vol 1 (SDB/WC) | Plafonds | Enduit plâtre (Plafond pièces humides) | P1 | Réalisation d'un prélèvement | | 002HD0016<br>18 n°1 - 1 | P1 | Enduit plâtreux blanc en vrac + peintures multiples non séparable | Négatif | Négatif sur analyse |

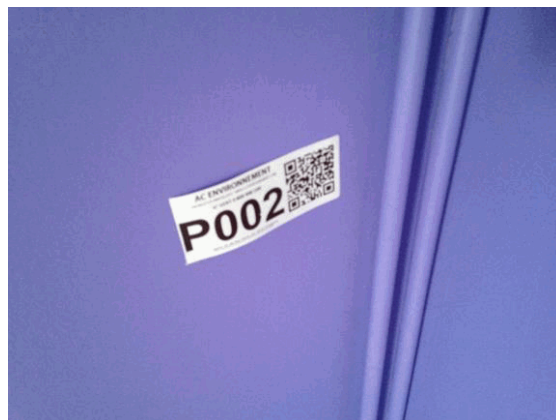
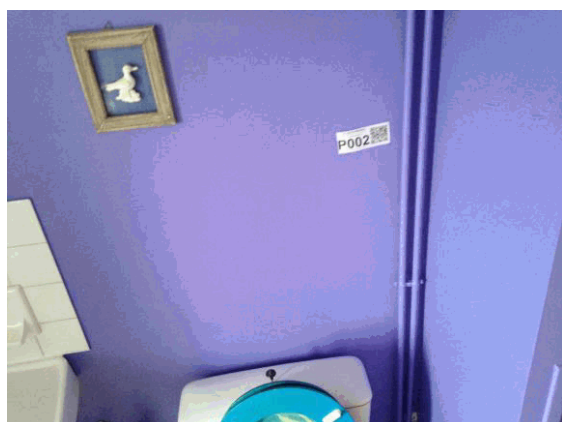
002HD001618 n°2 - 1 (P2)

| Plan | Localisation | Composant | Partie composant | Descriptif de l'action menée | | | | Laboratoire | | | Conclusion |
|---|---|---|---|---|---|---|---|---|---|---|---|
| Appartement n°5 | Vol 1 (SDB/WC) | Cloisons légères ou préfabriquées | doublage plaque plâtre pièces humides | P2 | Réalisation d'un prélèvement | | 002HD0016<br>18 n°2 - 1 -<br>002HD0016<br>18 n°2 - 2 | P2 | Enduit plâtreux blanc + carton non séparable + papier non séparable + matériau plâtreux blanc non séparable + peinture non séparable | Négatif | Négatif sur analyse |

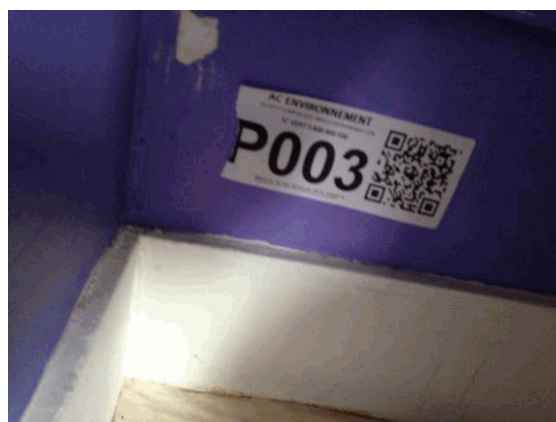
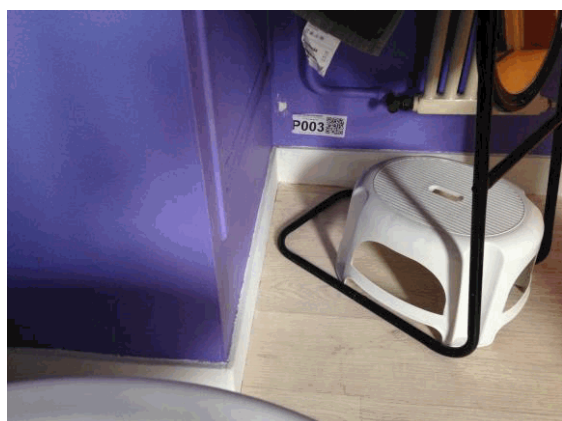
002HD001618 n°3 - 1 (P3)

| Plan | Localisation | Composant | Partie composant | Descriptif de l'action menée | | | | Laboratoire | | | Conclusion |
|---|---|---|---|---|---|---|---|---|---|---|---|
| Appartement n°5 | Vol 2 (Séjour / Cuisine) | Murs et cloisons | Enduit plâtre (Cloison pièces humides) | P3 | Réalisation d'un prélèvement | | 002HD0016<br>18 n°3 - 1 -<br>002HD0016<br>18 n°3 - 2 | P3 | Enduit plâtreux blanc en vrac + peinture non séparable | Négatif | Négatif sur analyse |

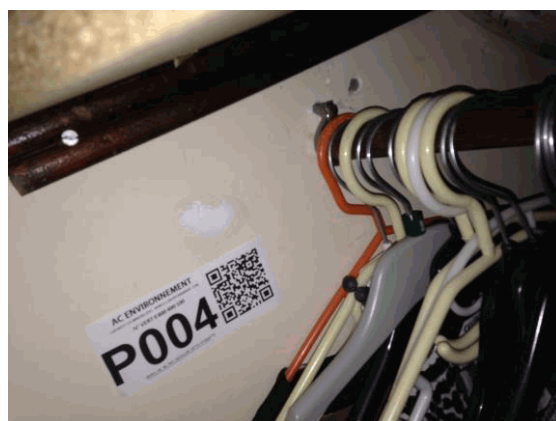
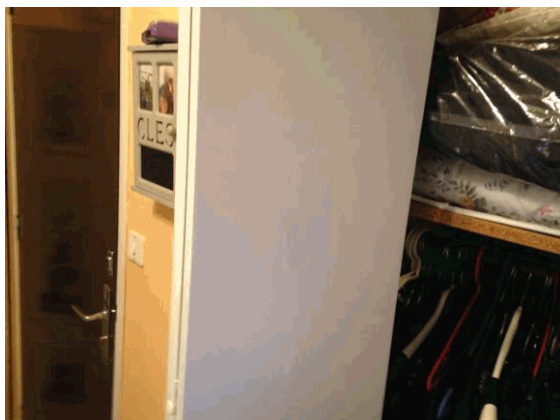
002HD001618 n°4 - 1 (P4)

| Plan | Localisation | Composant | Partie composant | Descriptif de l'action menée | | | | Laboratoire | | | Conclusion |
|---|---|---|---|---|---|---|---|---|---|---|---|
| Appartement n°5 | Vol 4 (Entrée) | Murs et cloisons | Enduit plâtre (Porteur pièces sèches) | P4 | Réalisation d'un prélèvement | | 002HD0016<br>18 n°4 - 1 -<br>002HD0016<br>18 n°4 - 2 | P4 | Enduit plâtreux blanc en vrac + peinture non séparable | Négatif | Négatif sur analyse |

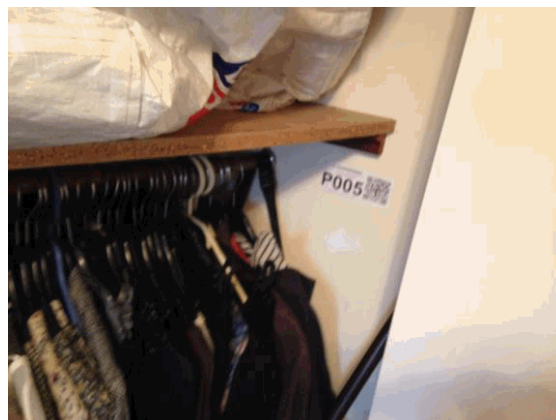
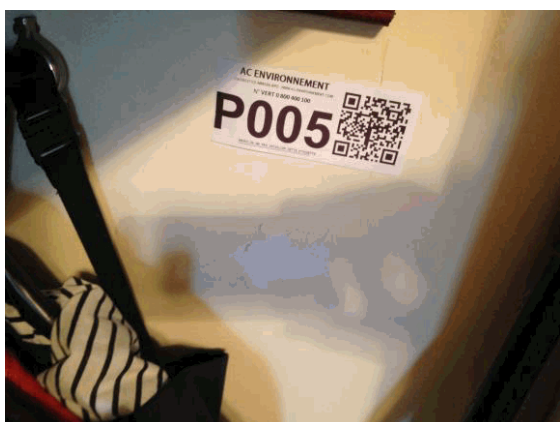
002HD001618 n°5 - 1 (P5)

| Plan | Localisation | Composant | Partie composant | Descriptif de l'action menée | | | | Laboratoire | | | Conclusion |
|---|---|---|---|---|---|---|---|---|---|---|---|
| Appartement n°5 | Vol 4 (Entrée) | Murs et cloisons | Enduit plâtre (Cloison pièces sèches) | P5 | Réalisation d'un prélèvement | | 002HD0016<br>18 n°5 - 1 -<br>002HD0016<br>18 n°5 - 2 | P5 | Enduit plâtreux blanc en vrac + peinture non séparable | Négatif | Négatif sur analyse |

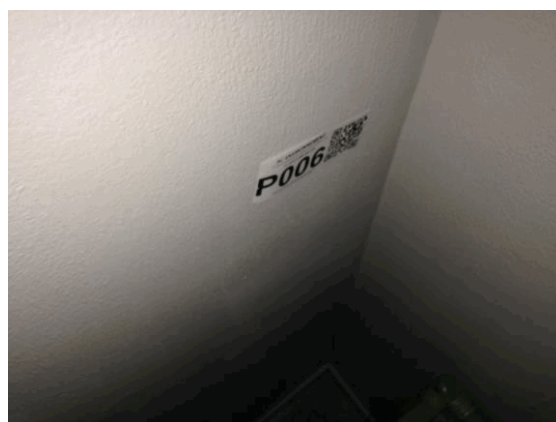
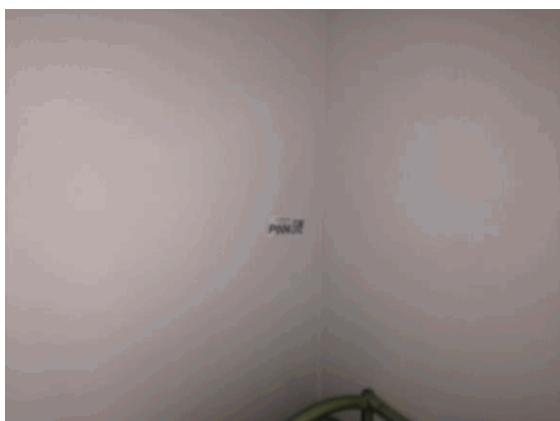
002HD001618 n°6 - 1 (P6)

| Plan | Localisation | Composant | Partie composant | Descriptif de l'action menée | | | | Laboratoire | | | Conclusion |
|---|---|---|---|---|---|---|---|---|---|---|---|
| Appartement n°5 | Vol 6 (Chambre) | Cloisons légères ou préfabriquées | doublage plaque plâtre pièces sèches | P6 | Réalisation d'un prélèvement | | 002HD001618 n°6 - 1 - 002HD001618 n°6 - 2 | P6 | Enduit plâtreux blanc non séparable + carton non séparable + matériau plâtreux blanc non séparable + peintures multiples non séparable | Négatif | Négatif sur analyse |

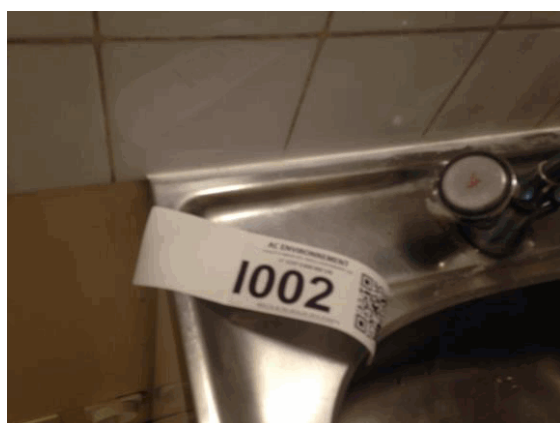
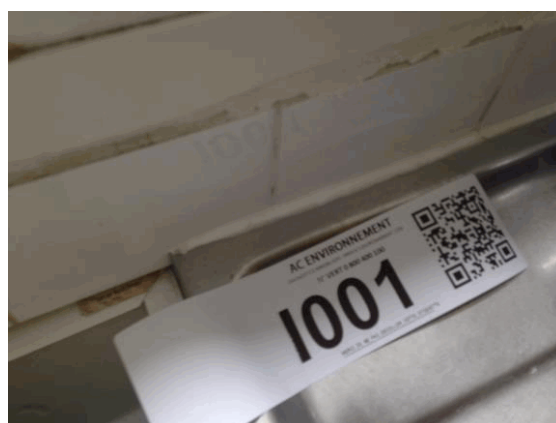
| Plan | Localisation | Composant | Partie composant | Descriptif de l'action menée | | | | Laboratoire | | | Conclusion |
|---|---|---|---|---|---|---|---|---|---|---|---|
| Appartement n°5 | Vol 2 (Séjour / Cuisine) | Evier | Mastic étanchéité | I1 | souple blanc | | 002HD001618 n°13 - 1 - I1 - 2 | | | | Aucun prélèvement réalisé à la demande du client sur l'ensemble des mastics des appareils sanitaires et équipements divers |

| Plan | Localisation | Composant | Partie composant | Descriptif de l'action menée | | | | Laboratoire | | | Conclusion |
|---|---|---|---|---|---|---|---|---|---|---|---|
| Appartement n°5 | Vol 1 (SDB/WC) | Evier | Mastic étanchéité | I1 | souple blanc | | 002HD0016<br>18 n°13 - 1<br>- I1 - 2 | | | | Aucun prélèvement réalisé à la demande du client sur l'ensemble des mastics des appareils sanitaires et équipements divers |

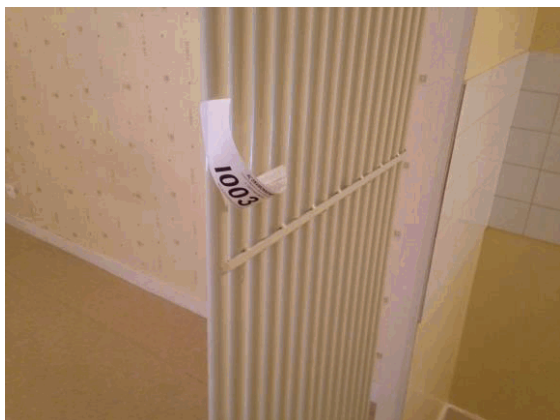
002HD001618 n°14 - 1

| Plan | Localisation | Composant | Partie composant | Descriptif de l'action menée | | | | Laboratoire | | | Conclusion |
|---|---|---|---|---|---|---|---|---|---|---|---|
| Appartement n°5 | Vol 2 (Séjour / Cuisine) | Radiateurs | Joints | I3 | | | 002HD0016<br>18 n°14 - 1 | | | | Aucun prélèvement réalisé à la demande du client |
| Appartement n°5 | Vol 1 (SDB/WC) | Radiateurs | Joints | I3 | | | 002HD0016<br>18 n°14 - 1 | | | | Aucun prélèvement réalisé à la demande du client |
| Appartement n°5 | Vol 6 (Chambre) | Radiateurs | Joints | I3 | | | 002HD0016<br>18 n°14 - 1 | | | | Aucun prélèvement réalisé à la demande du client |
