Rapport de mission de repérage des matériaux et produits contenant de l'amiante avant travaux

Adresse :	5 PLACE DE LA MAIRIE - PLACE DE LA MAIRIE
CP - Ville :	53200 CHATEAU GONTIER
Référence client :	_00318000010000500026_
Date du repérage :	04/07/2017
Désignation :	Appartement n° 26 de type 5 situé au 01 er étage

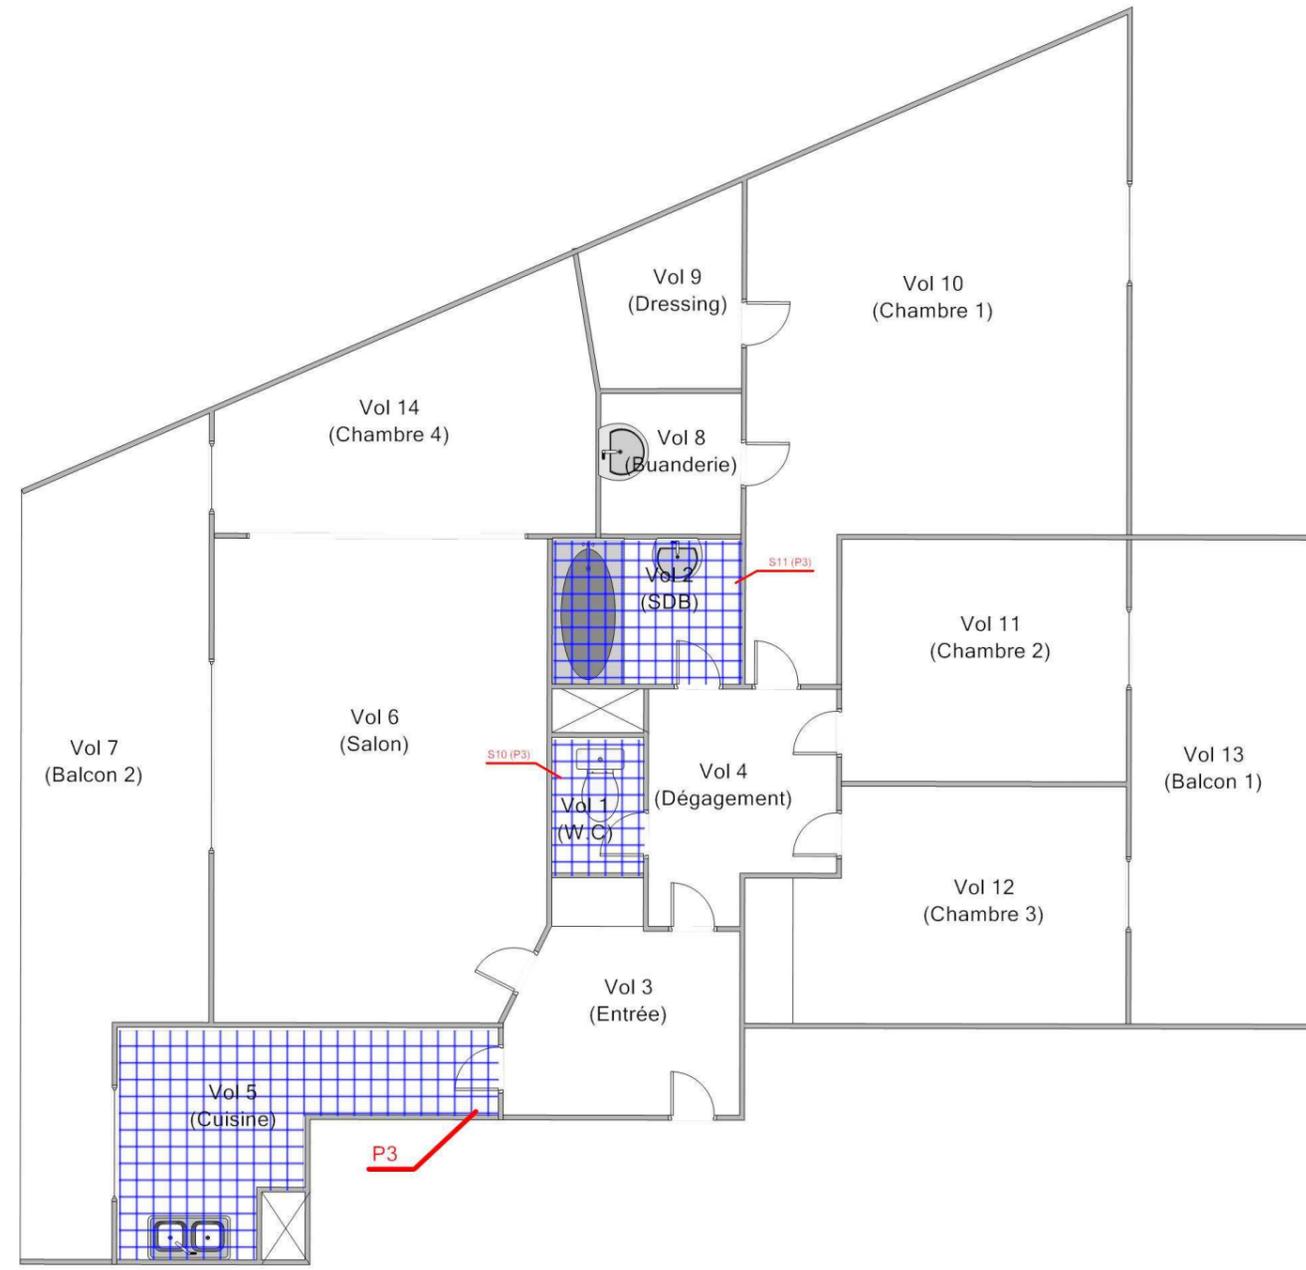
APPARTEMENT 26 - MPCA TOUTES CATÉGORIES CONFONDUES

P3 : Enduit plâtre (Plafond pièces humides)

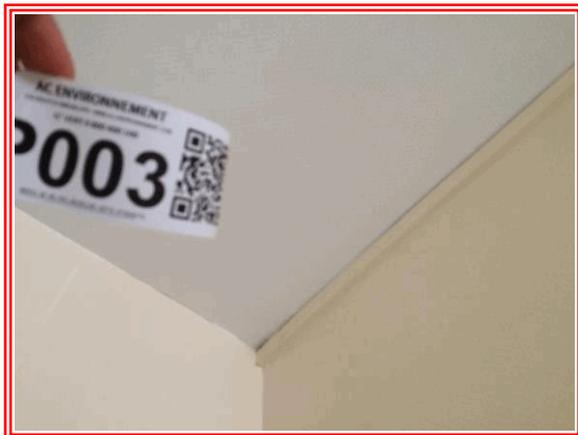
002NJ000326 n°3 - 1 (P3)

Localisation	Catégorie	Composant	Partie de composant	Sur avis / réf pré.
Vol 5 (Cuisine)	Plafond et faux-plafonds	Plafonds	Enduit plâtre (Plafond pièces humides)	P3
Vol 1 (W.C)	Plafond et faux-plafonds	Plafonds	Enduit plâtre (Plafond pièces humides)	P3
Vol 2 (SDB)	Plafond et faux-plafonds	Plafonds	Enduit plâtre (Plafond pièces humides)	P3

Possibilité de réaliser des prélèvements complémentaires sur les enduits plâtres des plafonds du logement 26 référence dossier 002NJ000326 avec un prélèvement supplémentaire de plafond dans une autre pièce humide et un dans la pièces ou le premier prélèvement de plafond a été effectué afin de confirmer ou non les premiers résultats obtenu
