## Rapport de mission de repérage des matériaux et produits contenant de l'amiante avant travaux

| Adresse : | 16 BIS RUE E. DE MARTONNE - LE PONCEAU |
| CP - Ville : | 53000 LAVAL |
| Désignation : | Appartement n° 25 de type 2 situé au 01 er étage |

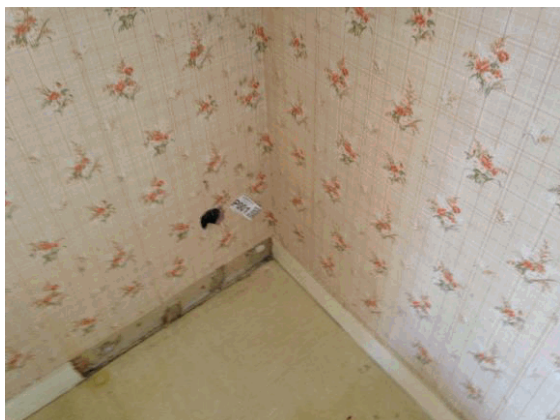
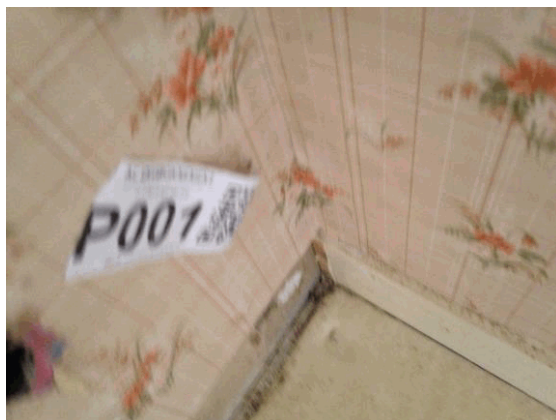
002HD001078 n°1 - 1 (P1)

| Plan | Localisation | Composant | Partie composant | Descriptif de l'action menée | | | | Laboratoire | | | Conclusion |
|---|---|---|---|---|---|---|---|---|---|---|---|
| RDC | Vol 1 (Cuisine) | Cloisons légères ou préfabriquées | Jonction entre panneaux préfabriqués | P1 | Réalisation d'un prélèvement | Cloison et doublage placoplâtre pièces humides | 002HD001078 n°1 - 1 - 002HD001078 n°1 - 2 | P1 | Enduit plâtreux blanc en vrac avec couche cartonnée + peinture + papier | Négatif | Négatif sur analyse |

| Référence | Categorie | Composant | Matériau | Localisation | Observation |
|---|---|---|---|---|---|
| P1 | Parois verticales intérieures et enduits | Cloisons légères ou préfabriquées | Enduit plâtreux blanc en vrac avec couche cartonnée + peinture + papier - Cloison et doublage placoplâtre pièces humides - | RDC - Vol 1 (Cuisine) | |

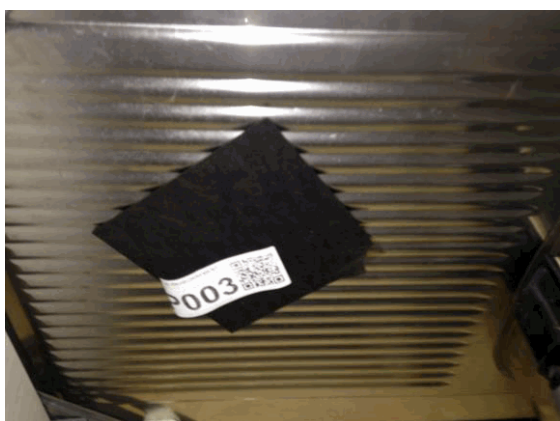
002HD001078 n°3 - 1 (P3)

| Plan | Localisation | Composant | Partie composant | Descriptif de l'action menée | | | | Laboratoire | | | Conclusion |
|---|---|---|---|---|---|---|---|---|---|---|---|
| RDC | Vol 1 (Cuisine) | Evier | Tampon bitumineux | P3 | Réalisation d'un prélèvement | souple noir | 002HD001078 n°3 - 1 | P3 | Matériau bitumineux noir | Négatif | Négatif sur analyse |

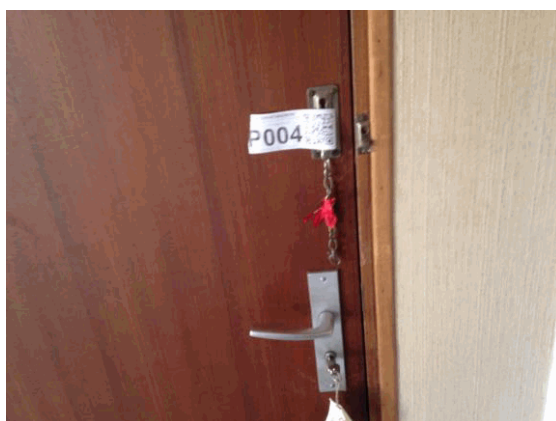
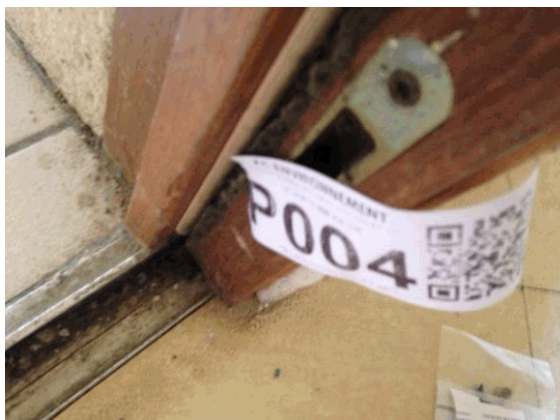
002HD001078 n°4 - 1 (P4)

| Plan | Localisation | Composant | Partie composant | Descriptif de l'action menée | | | | Laboratoire | | | Conclusion |
|---|---|---|---|---|---|---|---|---|---|---|---|
| RDC | Vol 3 (Dégagement 1) | Menuiseries | Ensemble des joints d'étanchéité de la porte d'entrée | P4 | Réalisation d'un prélèvement | | 002HD0010<br>78 n°4 - 1 -<br>002HD0010<br>78 n°4 - 2 | P4 | Matériau souple blanc avec poussières + peinture + matériau souple noir avec poussières | Négatif | Négatif sur analyse |

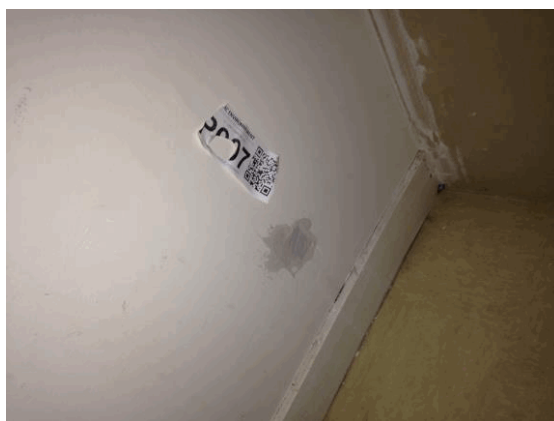
002HD001078 n°7 - 1 (P7)

| Plan | Localisation | Composant | Partie composant | Descriptif de l'action menée | | | | Laboratoire | | | Conclusion |
|---|---|---|---|---|---|---|---|---|---|---|---|
| RDC | Vol 4 (Placard) | Cloisons légères ou préfabriquées | Jonction entre panneaux préfabriqués | P7 | Réalisation d'un prélèvement | Cloison et doublage placoplâtre pièces sèches | 002HD0010<br>78 n°7 - 1 | P7 | Enduit plâtreux blanc en vrac avec couche cartonnée + peinture + papier | Négatif | Négatif sur analyse |

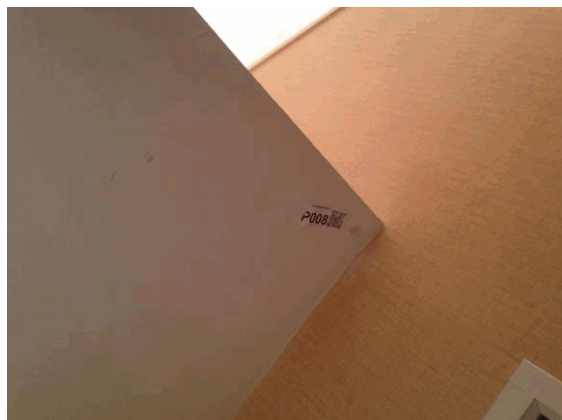
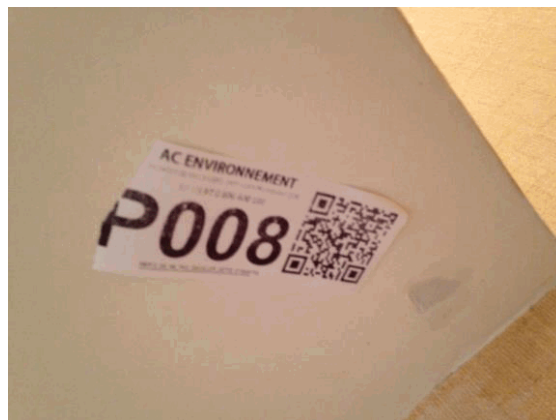
002HD001078 n°8 - 1 (P8)

| Plan | Localisation | Composant | Partie composant | Descriptif de l'action menée | | | | Laboratoire | | | Conclusion |
|---|---|---|---|---|---|---|---|---|---|---|---|
| RDC | Vol 3 (Dégagement 1) | Plafonds | Enduit plâtre | P8 | Réalisation d'un prélèvement | Plafond pièce sèche | 002HD001078 n°8 - 1 -<br>002HD001078 n°8 - 2 | P8 | Enduit plâtreux blanc + peinture | Négatif | Négatif sur analyse |

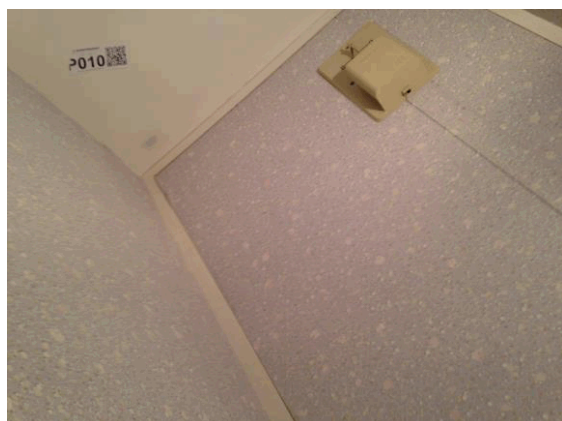
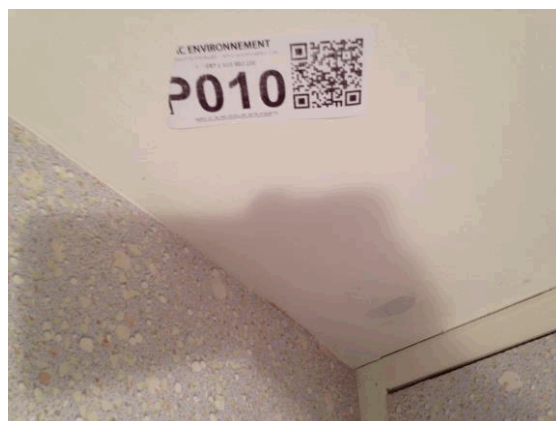
002HD001078 n°10 - 1 (P10)

| Plan | Localisation | Composant | Partie composant | Descriptif de l'action menée | | | | Laboratoire | | | Conclusion |
|---|---|---|---|---|---|---|---|---|---|---|---|
| RDC | Vol 2 (W.C) | Plafonds | Enduit plâtre | P10 | Réalisation d'un prélèvement | Plafond pièces humides | 002HD0010<br>78 n°10 - 1 -<br>002HD0010<br>78 n°10 - 2 | P10 | Enduit plâtreux blanc + peinture | Négatif | Négatif sur analyse |

| Référence | Categorie | Composant | Matériau | Localisation | Observation |
|---|---|---|---|---|---|
| P10 | Plafond et faux-plafonds | Plafonds | Enduit plâtreux blanc + peinture - Plafond pièces humides - | RDC - Vol 2 (W.C) | |

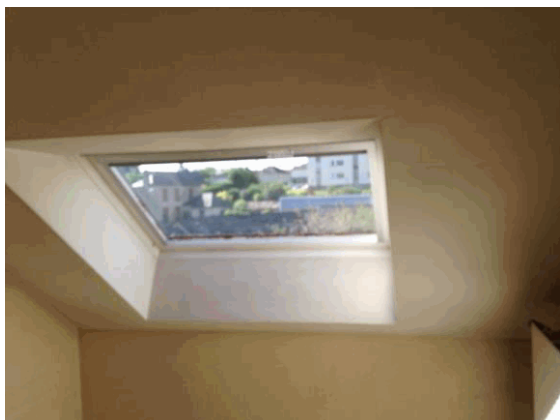
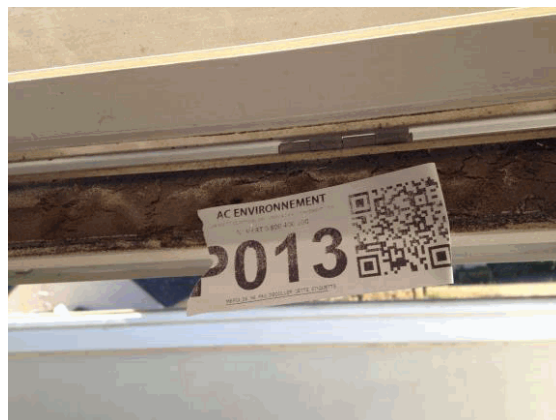
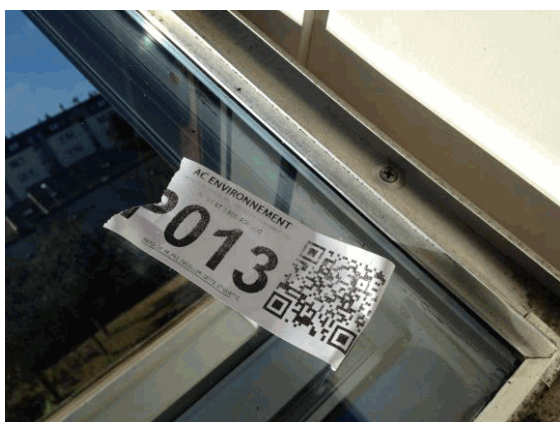
002HD001078 n°13 - 1 (P13)

| Plan | Localisation | Composant | Partie composant | Descriptif de l'action menée | | | | Laboratoire | | | Conclusion |
|---|---|---|---|---|---|---|---|---|---|---|---|
| RDC | Vol 5 (Séjour) | Menuiseries | Ensemble des joints + mousse du velux | P13 | Réalisation d'un prélèvement | | 002HD0010<br>78 n°13 - 1 -<br>-<br>002HD0010<br>78 n°13 - 2 -<br>-<br>002HD0010<br>78 n°13 - 3 | P13 | Matériau souple noir + mousse marron + peinture | Négatif | Négatif sur analyse |

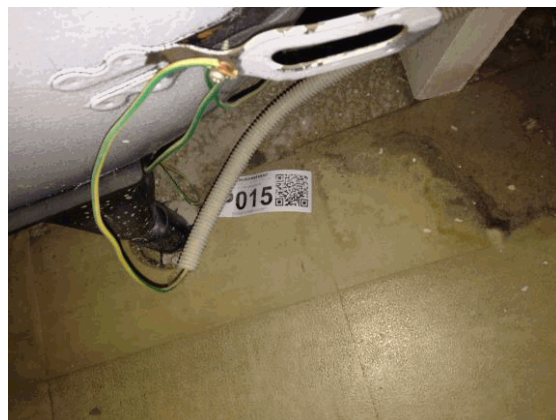
002HD001078 n°15 - 1 (P15)

| Plan | Localisation | Composant | Partie composant | Descriptif de l'action menée | | | | Laboratoire | | | Conclusion |
|---|---|---|---|---|---|---|---|---|---|---|---|
| ETAGE | Vol 7 (SDB) | Revêtement de sol | Ragréage | P15 | Réalisation d'un prélèvement | Rose pièces humides | 002HD001078 n°15 - 1 | P15 | Ragréage rose + ragréage gris | Négatif | Négatif sur analyse |

| Référence | Categorie | Composant | Matériau | Localisation | Observation |
|---|---|---|---|---|---|
| P15 | Revêtement de sol | Revêtement de sol | Ragréage rose + ragréage gris - Rose pièces humides - | ETAGE - Vol 7 (SDB) | |

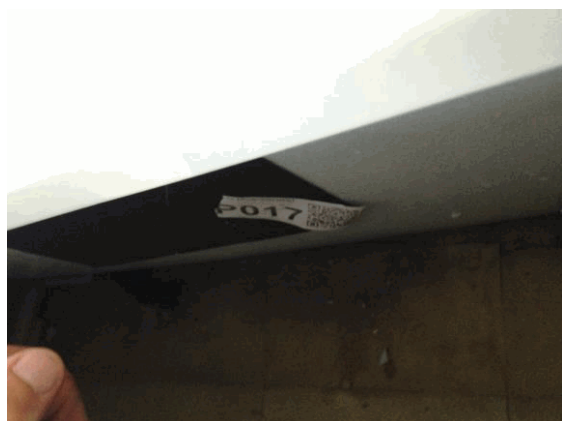
002HD001078 n°17 - 1 (P17)

| Plan | Localisation | Composant | Partie composant | Descriptif de l'action menée | | | | Laboratoire | | | Conclusion |
|---|---|---|---|---|---|---|---|---|---|---|---|
| ETAGE | Vol 7 (SDB) | Baignoire | Tampon bitumineux | P17 | Réalisation d'un prélèvement | Noir | 002HD001078 n°17 - 1 | P17 | Matériau bitumineux noir | Négatif | Négatif sur analyse |

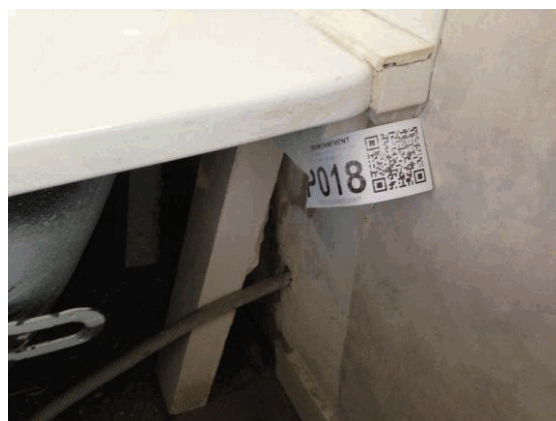
002HD001078 n°18 - 1 (P18)

| Plan | Localisation | Composant | Partie composant | Descriptif de l'action menée | | | | Laboratoire | | | Conclusion |
|---|---|---|---|---|---|---|---|---|---|---|---|
| ETAGE | Vol 7 (SDB) | Murs et cloisons | joint scellement baignoire | P18 | Réalisation d'un prélèvement | | 002HD001078 n°18 - 1 | P18 | Enduit plâtreux blanc + peinture | Négatif | Négatif sur analyse |

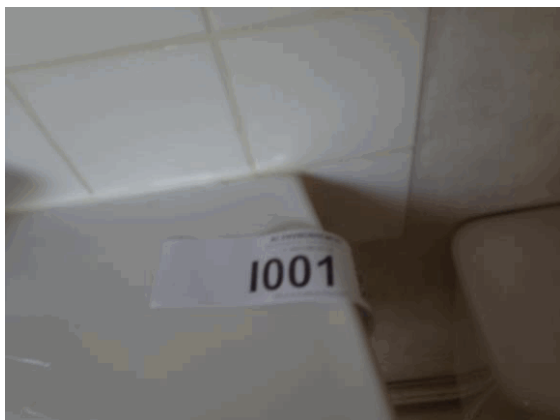
| Plan | Localisation | Composant | Partie composant | Descriptif de l'action menée | | | | Laboratoire | | | Conclusion |
|---|---|---|---|---|---|---|---|---|---|---|---|
| ETAGE | Vol 7 (SDB) | Evier / baignoire | Mastic étanchéité | I1 | | | I1 - 1 | | | | Aucun prélèvement réalisé à la demande du client sur l'ensemble des mastics des appareils sanitaires et équipements divers |
| RDC | Vol 1 (Cuisine) | Evier / baignoire | Mastic étanchéité | I1 | | | I1 - 1 | | | | Aucun prélèvement réalisé à la demande du client sur l'ensemble des mastics des appareils sanitaires et équipements divers |

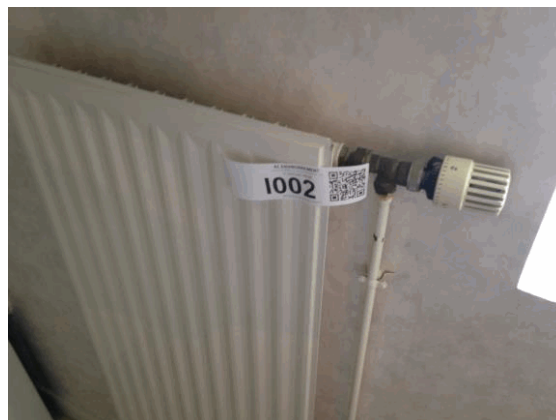
| Plan | Localisation | Composant | Partie composant | Descriptif de l'action menée | | | | Laboratoire | | | Conclusion |
|---|---|---|---|---|---|---|---|---|---|---|---|
| ETAGE | Vol 7 (SDB) | Radiateurs | Joints | I2 | | | I2 - 1 | | | | Aucun prélèvement réalisé à la demande du client |

| Plan | Localisation | Composant | Partie composant | Descriptif de l'action menée | | | | Laboratoire | | | Conclusion |
|---|---|---|---|---|---|---|---|---|---|---|---|
| ETAGE | Vol 9 (Chambre) | Radiateurs | Joints | I2 | | | I2 - 1 | | | | Aucun prélèvement réalisé à la demande du client |
| RDC | Vol 1 (Cuisine) | Radiateurs | Joints | I2 | | | I2 - 1 | | | | Aucun prélèvement réalisé à la demande du client |
| RDC | Vol 3 (Dégagement 1) | Radiateurs | Joints | I2 | | | I2 - 1 | | | | Aucun prélèvement réalisé à la demande du client |
| RDC | Vol 5 (Séjour) | Radiateurs | Joints | I2 | | | I2 - 1 | | | | Aucun prélèvement réalisé à la demande du client |

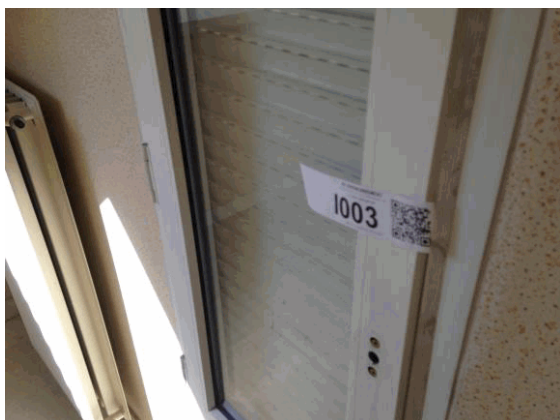
| Plan | Localisation | Composant | Partie composant | Descriptif de l'action menée | | | | Laboratoire | | | Conclusion |
|---|---|---|---|---|---|---|---|---|---|---|---|
| RDC | Vol 5 (Séjour) | Menuiseries | PVC Double vitrage | I3 | | | I3 - 1 | | | | Aucun prélèvement réalisé à la demande du client sur les menuiseries PVC |
| RDC | Vol 1 (Cuisine) | Menuiseries | PVC Double vitrage | I3 | | | I3 - 1 | | | | Aucun prélèvement réalisé à la demande du client sur les menuiseries PVC |

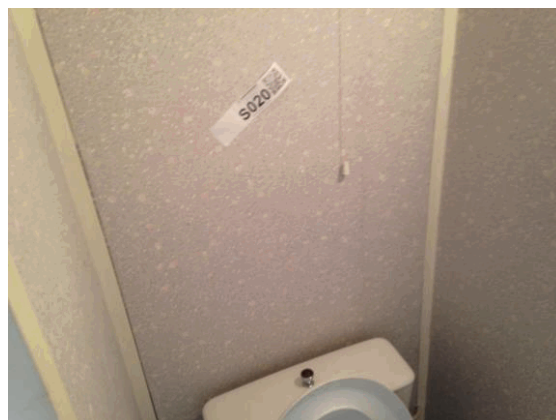
| Plan | Localisation | Composant | Partie composant | Descriptif de l'action menée | | | | Laboratoire | | | Conclusion |
|---|---|---|---|---|---|---|---|---|---|---|---|
| RDC | Vol 2 (W.C) | Gaines et coffre verticaux | Panneaux bois (coffre VMC) | S20 | | | S20 - 1 | | | | Matériau ne contenant pas d'amiante par nature |

| Référence | Localisation | Action |
|---|---|---|
| S20 - 1 (A20) | RDC - Vol 2<br>(W.C) | Absence : pas d'amiante par nature |

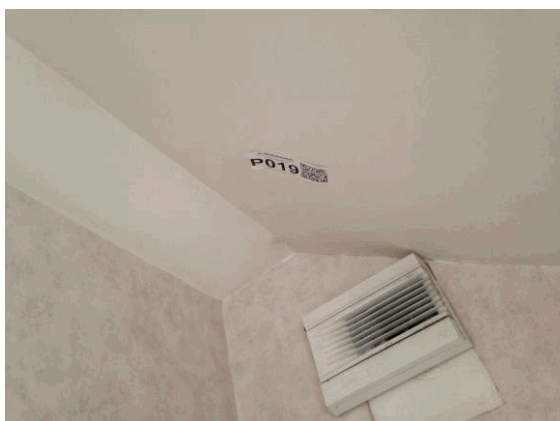
002HD001078 n°19 - 1 (P19)

| Plan | Localisation | Composant | Partie composant | Descriptif de l'action menée | | | | Laboratoire | | | Conclusion |
|---|---|---|---|---|---|---|---|---|---|---|---|
| ETAGE | Vol 7 (SDB) | Faux plafonds | Joints panneau / plaques | P19 | Réalisation d'un prélèvement | Plafond placoplâtre pièce humide | 002HD001078 n°19 - 1 | P19 | Enduit plâtreux blanc en vrac + peinture + papier | Négatif | Négatif sur analyse |

| Référence | Categorie | Composant | Matériau | Localisation | Observation |
|---|---|---|---|---|---|
| P19 | Plafond et faux-plafonds | Faux plafonds | Enduit plâtreux blanc en vrac + peinture + papier - Plafond placoplâtre pièce humide - | ETAGE - Vol 7 (SDB) | |
